RGE 1183/2021 e 1020/2024 riunite

RISPOSTA ALLE OSSERVAZIONI ALLA PERIZIA DI STIMA

del CTP Arch. Lucia Boncori

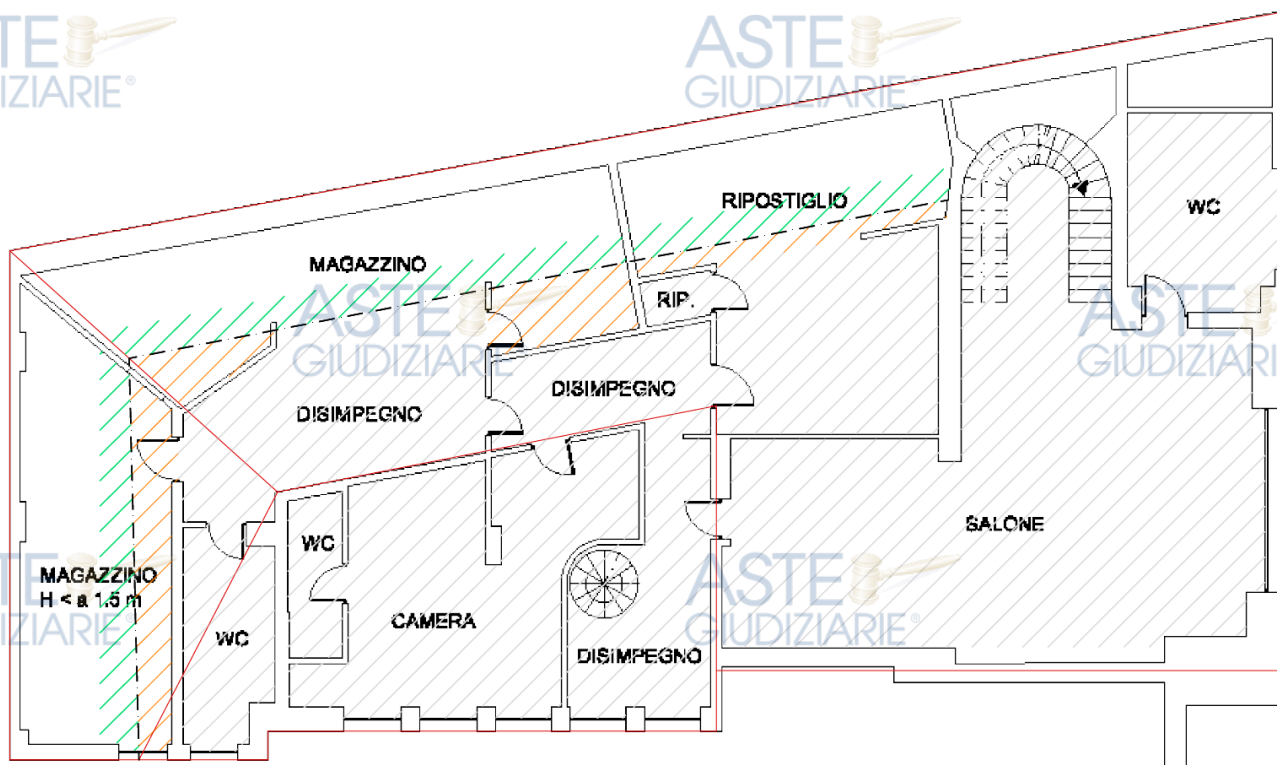
Si riporta schema planimetrico utilizzato per la definizione delle superfici, in particolare la linea rossa delinea l'andamento della copertura del tetto e la linea tratto punto nera l'andamento della quota di 1,50 m. La campitura rappresenta:

- in grigio l'area degli spazi abitativi con altezza compresa fra 3,40 e 1,50 m;
- in arancio l'area degli spazi accessori con altezza compresa fra 3,40 m e 1,50 m;
- in verde l'area degli spazi accessori con altezza compresa fra 1,50 m e 1,30 m.

La superficie non campita è quella che non è stata considerata nella stima.
