TRIBUNALE DI AGRIGENTO
Sezione Esecuzioni Immobiliari

Procedura Esecutiva N.R.G.E. 36/2020

ELABORATO PERITALE

**Immobile destinato a uffici sito in Favara via Della Repubblica n° 21
censito al Catasto Fabbricati al
foglio 68 mappale 2385 sub 5 piano primo**

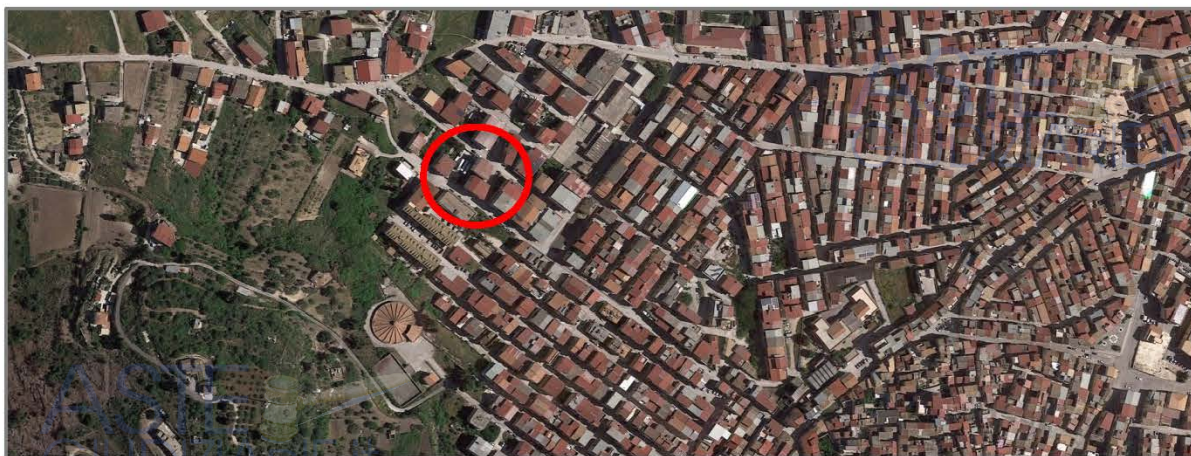
1. IDENTIFICAZIONE DEL BENE IMMOBILI OGGETTO DELLA VENDITA:

A. Appartamento destinato ad uffici sito in Favara (Agrigento), ad angolo tra la via Della Repubblica n° 21 e via Vittorio Bachelet, censito al Catasto Fabbricati al foglio 38 mappale 2385 sub 8, piano primo.
Il cespite si trova a nord-ovest della città di Favara ed è composto di un appartamento destinato ad uffici, rifinito in ogni sua parte, posto al primo piano di un immobile sprovvisto di ascensore.
Il fabbricato, ove è ubicata l'unità immobiliare oggetto di Esecuzione forzata, nella sua interezza è costituito da quattro livelli fuori terra con ingresso principale da via Della Repubblica n° 21. Il condominio è composto da quattro unità immobiliari di cui una con destinazione a civile abitazione, due ad ufficio e una in corso di costruzione.
L'accesso al condominio è solo pedonale poiché confina direttamente con via pubblica.
Coerenza con i confini: l'unità immobiliare accessibile tramite copro di scala comune condominiale comune a tutti i sub e occupa l'intero piano primo, pertanto, confina con il piano sottostante censito al sub 7 e con il piano sovrastante sub 5.

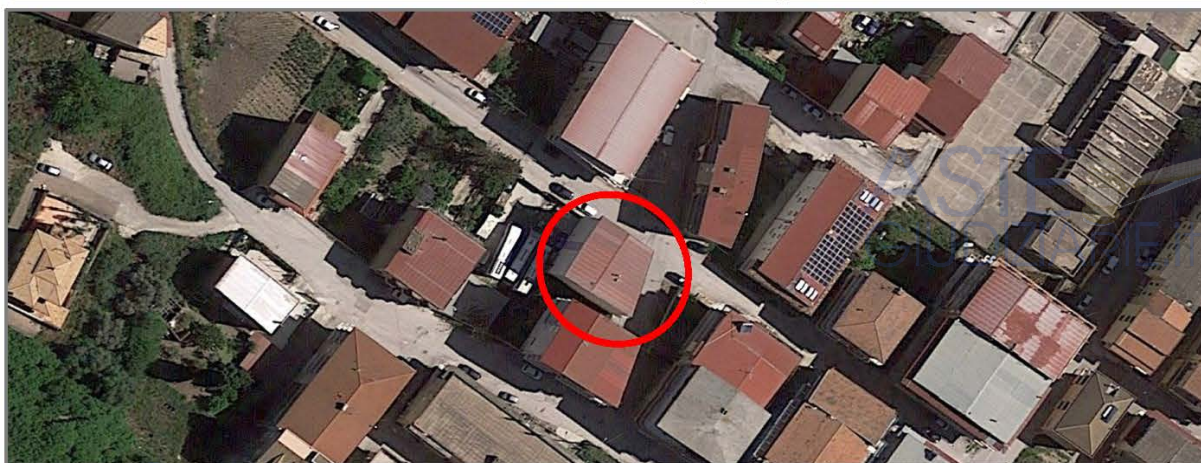
8. Descrizione del cespite al punto A

Il cespite si trova a nord-ovest della città di Favara ed è composto da un appartamento destinato a ufficio, rifinito in ogni sua parte, posto al primo piano di un immobile sprovvisto di ascensore. L'appartamento si affaccia su due lati su via pubblica e due lati ciechi su altre proprietà.

L'appartamento si sviluppa nell'intero piano primo del corpo di fabbrica ed è composto da quattro stanze destinate ad ufficio, un wc, due rispostigli, un archivio e un disimpegno, oltre a un balcone che lo perimetra sui due lati prospicienti le ve pubbliche.

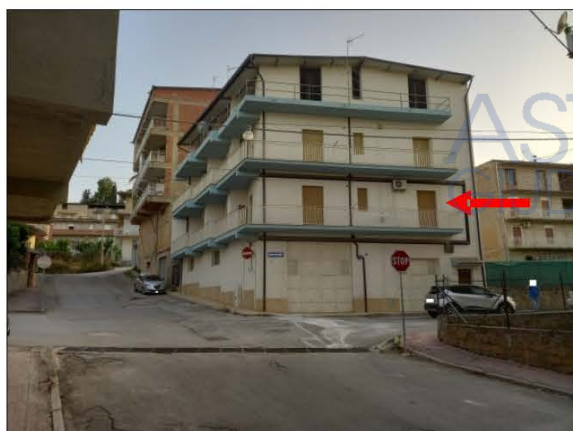
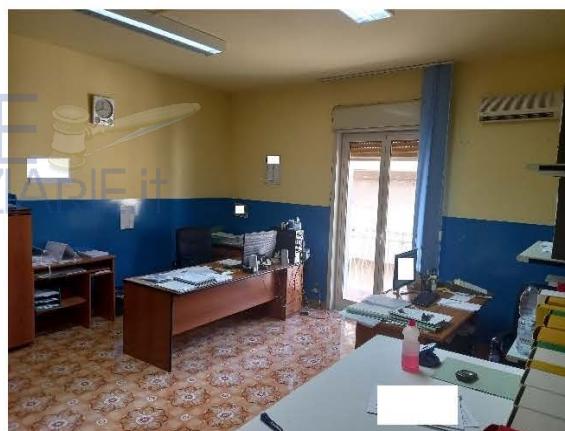
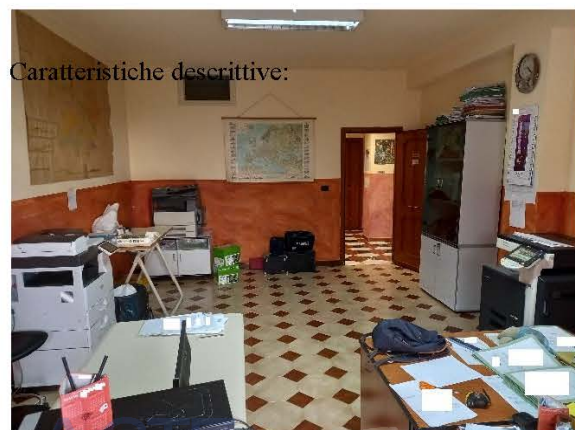
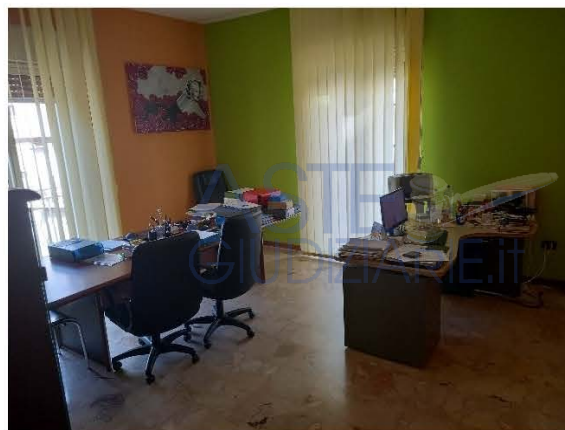
Per quanto riguarda le finiture, portoncino in legno, porte interne in legno, serramenti esterni in alluminio con vetrocamera e tapparelle con cassonetto non coibentato; le pareti e i soffitti sono intonacati con gesso e tinteggiate; pavimenti con piastrelle in ceramica; Il bagno è completo dei sanitari in ceramica ed è presente una vasca da bagno.
