## Relazione Tecnica

### Liquidazione Giudiziale 4/2023

Relazione di perizia relativa ai beni mobili inerenti la Liquidazione  
Giudiziale n. 4/2023

Srl " - Zona Ind.le Macchiareddu, V Strada - 09032 - Assemini (CA)

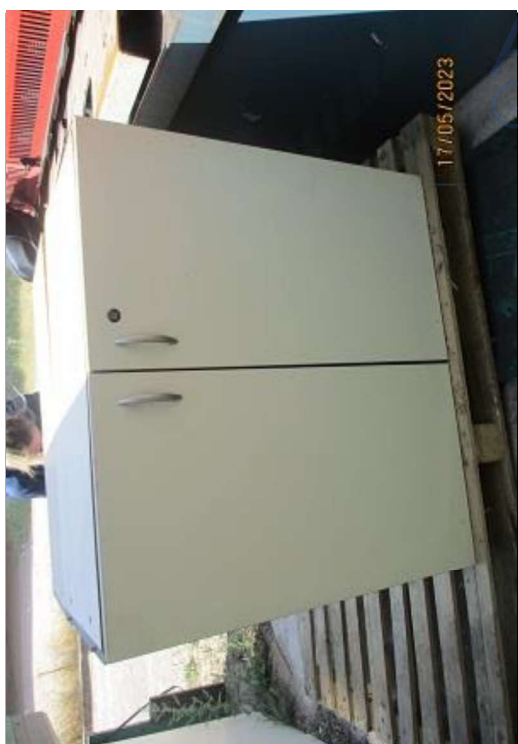
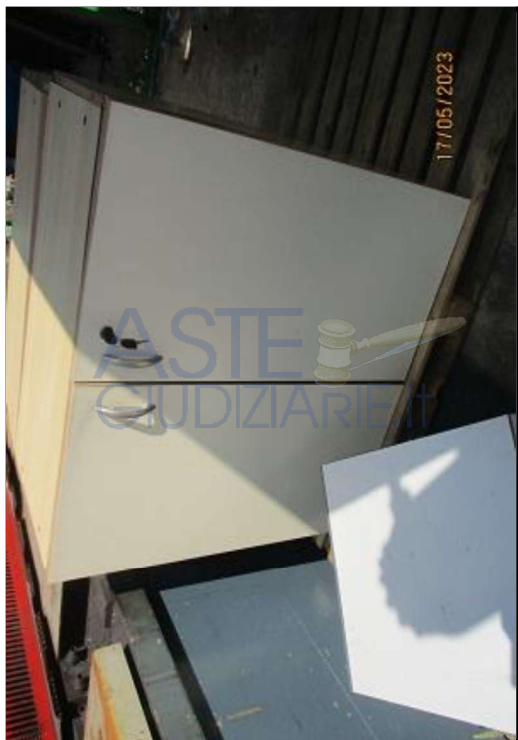
Foto N°M1

N°	Descrizione	Foto n°	U.M.	Produttore	Modello	Data	Marchio CE	Dichiarazione di conformità	Libretto d'uso e manutenzione	Note	Vendibile o concedibile in uso	Valore Attuale macchinari
1	Armadietto con 4 riparti e chiave	1-2	1	Non vista	Non visto	Non visto	N/A	N/A	N/A	Stato d'uso sufficiente	-	€40,00
2	Autocarro largato EC8195P - Non visto chilometraggio	3-4	1	FORD	TRANSIT	2010	N/A	N/A	Non visto libretto di circolazione - Non viste le revisioni e non verificate le condizioni d'uso	Stato d'uso sufficiente	Non si conosce l'effettiva funzionalità. Stimata eseguita in via cautelativa	€3.000,00
3	Mobile con due ante in legno e vetrina in veto	5-6	1	Non vista	Non visto	Non visto	N/A	N/A	N/A	Stato d'uso sufficiente	-	€40,00
4	Lana di roccia 15 rotoli	7-8	1	Rockwool	Prorox	N.v	Non leggibile	Non visionato	N/A	Stato d'uso Sufficiente	-	€450,00
5	Piegatrice	09-10	1	OMAG	P=10030 matr 5761184	ante-96	Non visto	Non visto	Non visionato	Pessimo	Da rottamare	€0,00

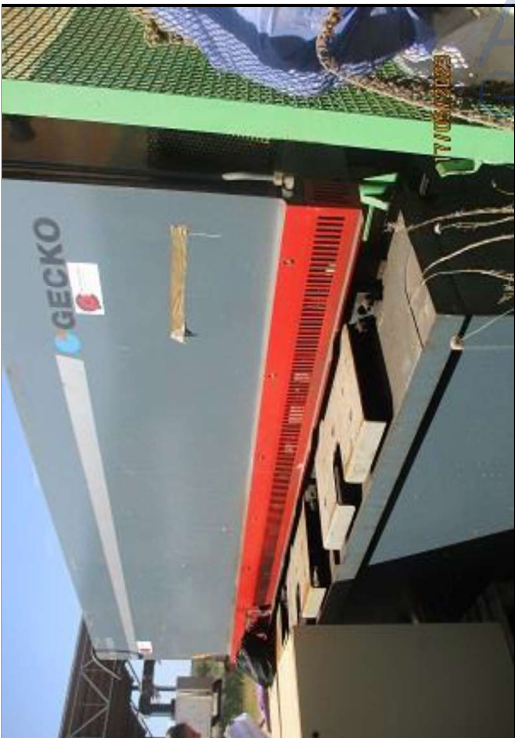
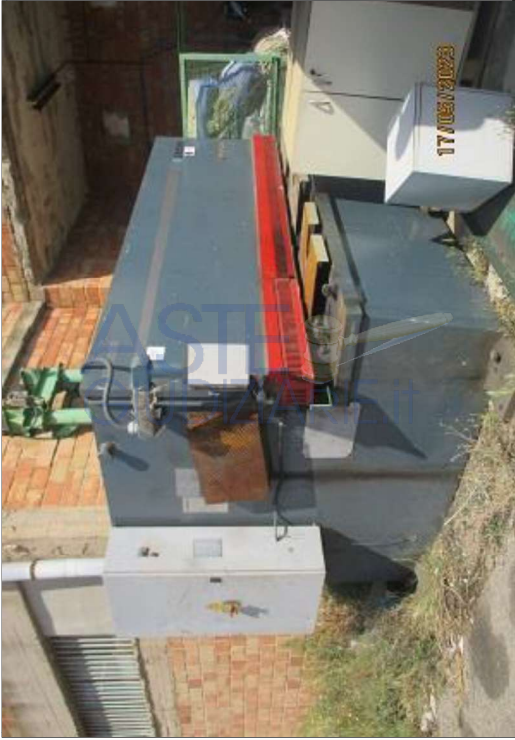
Foto N°M13

6	Bordatrice	11-12	1	HYLLUS	279	ante-96	Non visto	Non visto	Non visionato	Pessimo	Da rottamare	€0,00
7	Cesola in leasing 3100x20 mm	13-14	1	GECKO	SB3020	2007	SI	SI	Non visionato	Stato d'uso buono	Non si conosce la funzionalità. Altrezzatura vendibile previa verifica del funzionamento dei dispositivi di sicurezza. Macchinario in leasing.	-
8	Tornio parallelo	15-16	1	TOVAGLIARI	EA-04 - TOV 440	ante-96	Non visto	Non visto	Non visto	Pessimo	Da rottamare	€0,00
9	Tornio parallelo 5 m	17-18	1	UBOLDI	-	ante-96	Non visto	Non visto	Non visionato	Pessimo	Da rottamare	€0,00
10	Aspiratore di fumi	19-22	1	AER SERVICE	MIFEC010000000	2010	SI	Non visto	Non visionato	Stato d'uso sufficiente	Non si conosce la funzionalità o la completezza delle parti. Macchinario smontato.	€500,00

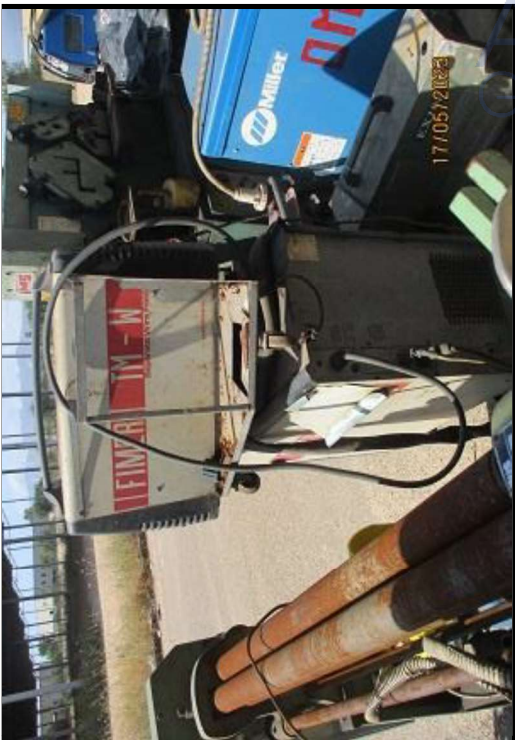
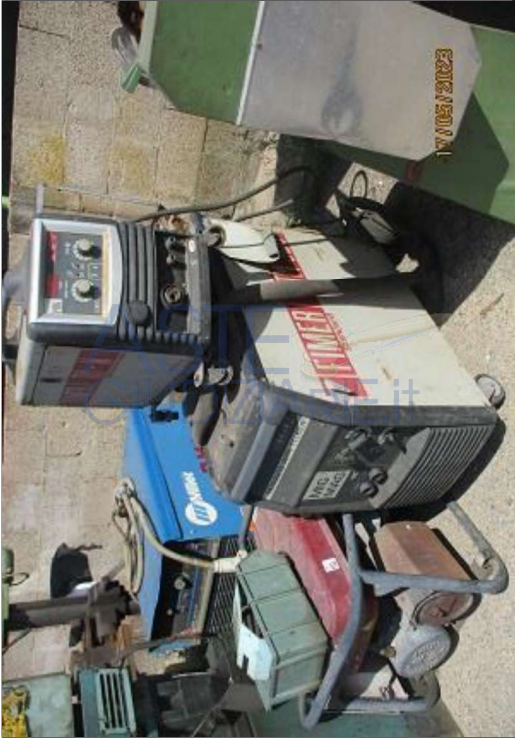
Foto N°M49

25	Saldatrice a filo	49-50	1	FIMER	TM320W	2010	SI	Non visionato	Non visionato	Stato d'uso sufficiente	Non si conosce la funzionalità. Attrezzatura vendibile previa verifica del funzionamento dei dispositivi di sicurezza	€250,00
26	Calandra	51-52	1	HYLLUS	-	ante-96	Non visto	Non visto	Non visionato	Pessimo	Da rottamare	€0,00
27	Taglio plasma	53-54	1	TELWIN	SUPERPLASMA 160/3	N.v	SI	SI	Non visionato	Stato d'uso buono	Non si conosce la funzionalità. Attrezzatura vendibile previa verifica del funzionamento dei dispositivi di sicurezza	€660,00
28	Compressore a viti	55	1	ABAC	-	2010	SI	Non visionato	Non visionato	Stato d'uso sufficiente	Non si conosce la funzionalità. Attrezzatura vendibile previa verifica del funzionamento dei dispositivi di sicurezza	€200,00
29	Gru per camion da 3000 kg	56-57	1	FERRARI	GR 600 s	1986	NO	NO	Non visionato	Stato d'uso sufficiente	Non si conosce la funzionalità. Attrezzatura da sottoporre a verifica periodica e ventennale e manutenzione carpenteria	€1.500,00
