Premessa

Oggetto della perizia ed esame della documentazione agli atti

I beni pignorati, oggetto dell'accertamento, sono i seguenti:

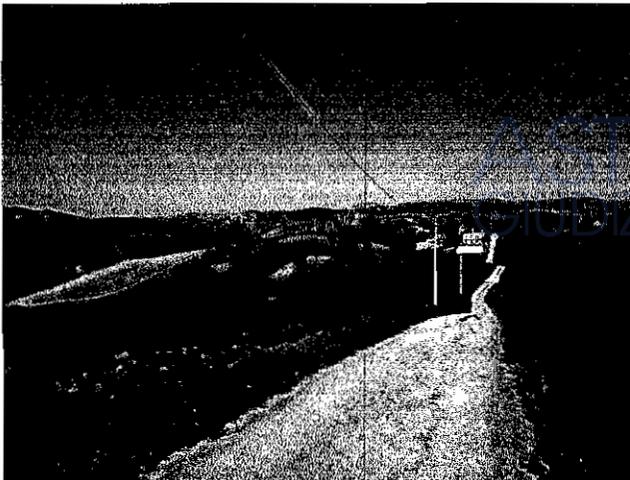
Il terreno si trova in zona di verde agricolo, è completamente libero, con vegetazione bassa, senza significativa presenza di alberi ad alto fusto. Si trova in C/da Pescazzo Soprano, poco distante dalla stazione di Caltanissetta Xirbi con accesso attraverso la strada provinciale SP147 e stradella interpodereale non asfaltata per il passaggio verso alcuni casolari limitrofi. Il terreno non è recintato ed al momento non coltivato, senza tracce di attività antropica recente od occupazione da parte di terzi. Il certificato di destinazione urbanistica fa rilevare che il terreno ricade in zona E2 "Verde agricolo dei feudi" del P.R.G. del Comune di Caltanissetta, normata dagli artt. 39 e 41 delle

norme di attuazione. Inoltre le particelle ricadono all'interno del paesaggio locale n. 9 senza vincolo di tutela, secondo le norme di attuazione del Piano Paesaggistico della provincia di Caltanissetta. Nuove costruzioni, relative ad attività agricole e rurali, possono essere realizzate con bassa densità fondiaria (0,03 mc/mq). Si riportano alcune fotografie del sopralluogo effettuato.

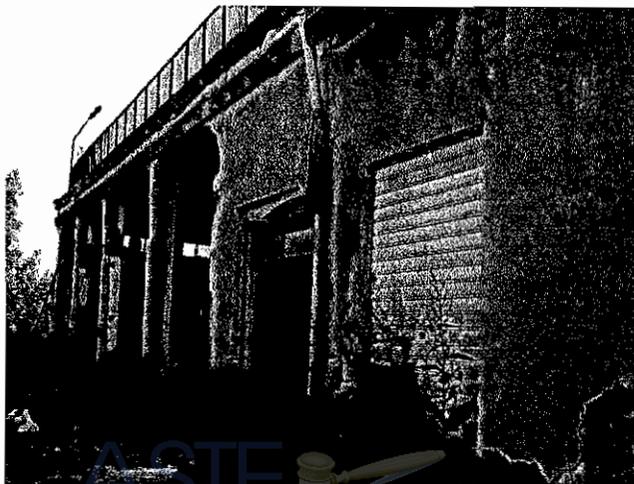
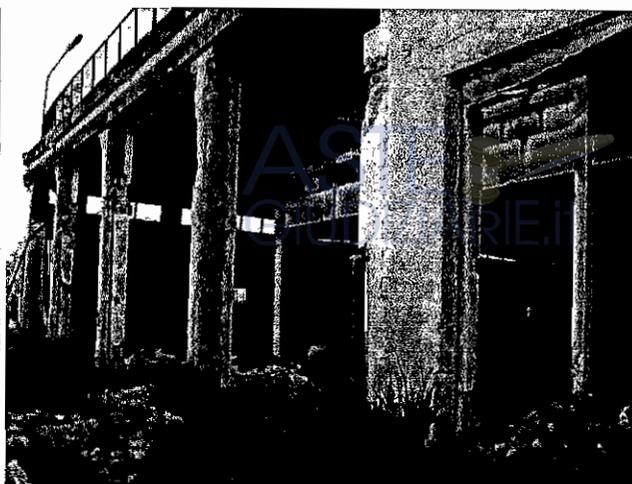
Saracinesche di accesso ai locali e stato dell'interno dei locali

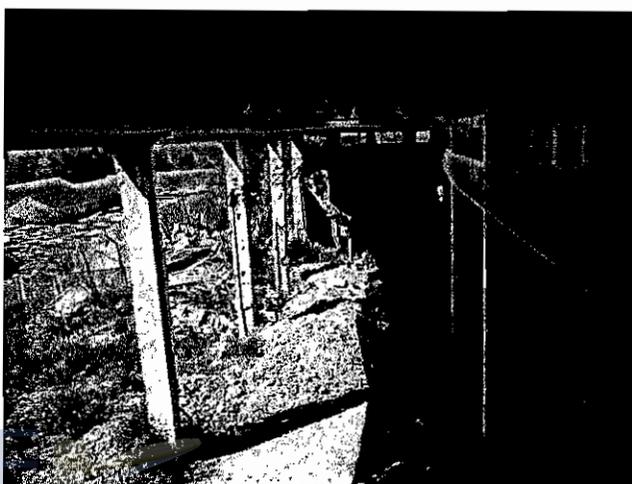
Vista della copertura dei locali e visione dell'interno dall'alto

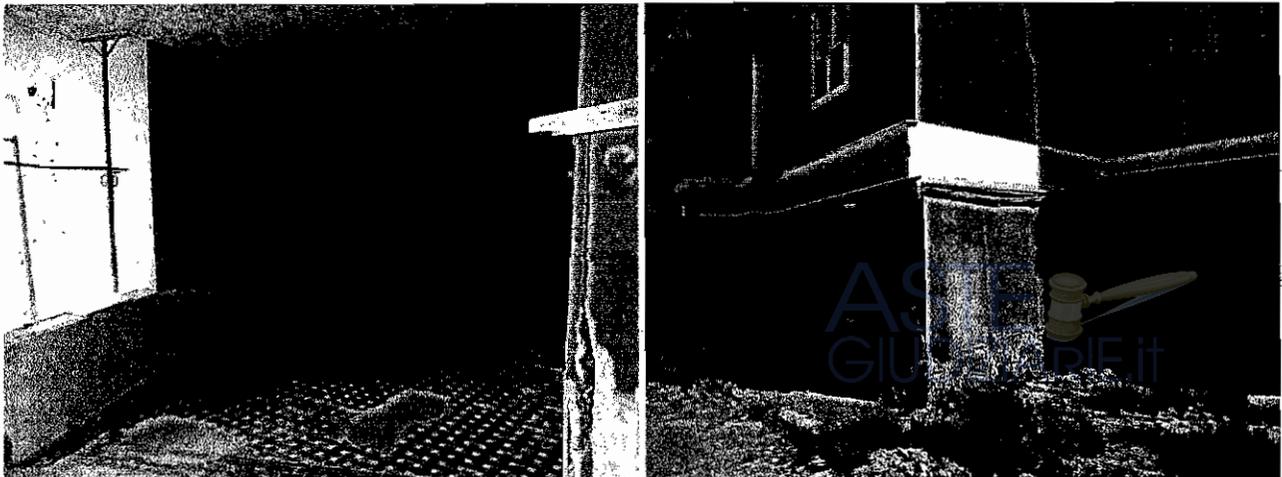
L'immobile è un box situato al piano terra dell'edificio, con unica saracinesca di entrata, altezza interna 2,65 m, con finestra sul retro. Il box confina con proprietà condominiale (porticato e cortile) su tre lati e con altro box di diversa proprietà dal lato rimanente. Si presenta in condizioni discrete, senza operazioni di manutenzione recente. Gli infissi vanno risistemati (specialmente la finestra sul retro) ed attualmente i muri perimetrali presentano l'intonaco esterno distaccato a causa dei lavori di rifacimento del prospetto che interessano l'edificio. Di conseguenza è ragionevole presupporre in un prossimo futuro il rinnovamento completo degli intonaci esterni. L'ingresso dal portico (che è lastricato e pedonabile) non è agevole per le auto, in quanto è presente un'area pedonale non carrabile ed i pilastri della struttura. Non è a conoscenza dello scrivente il regolamento condominiale per l'eventuale utilizzazione di tali locali.

Vista dell'accesso dal porticato e dell'angolo esterno con finestra retrostante. Stato delle finiture al momento attuale.
