PERIZIA TECNICA DI STIMA

Tribunale di Nocera Inferiore

Fallimento [REDACTED] (n. 47/2019)

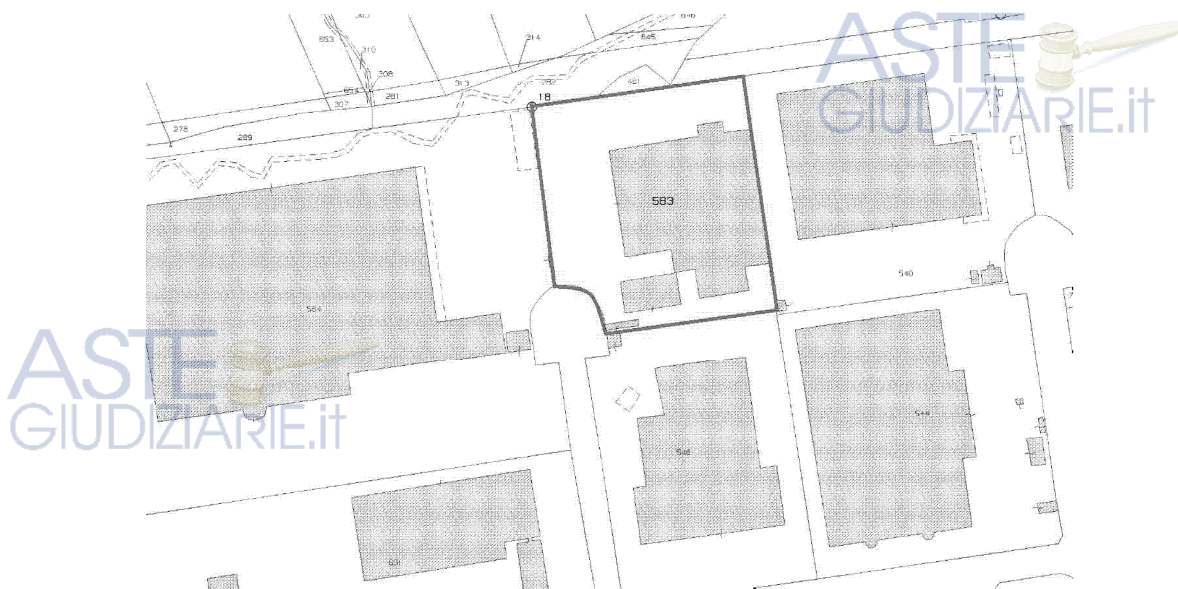
Il compendio confina: a Nord con la particella n. 481, lotto di proprietà del [REDACTED] e la particella 481, strada consortile; a Sud con la particella n. 546, di proprietà della società [REDACTED] Est con la particella n. 540, di proprietà della società [REDACTED] e ad Ovest con la particella n. 584 di proprietà della società [REDACTED] e con la particella n. 711, strada consortile.

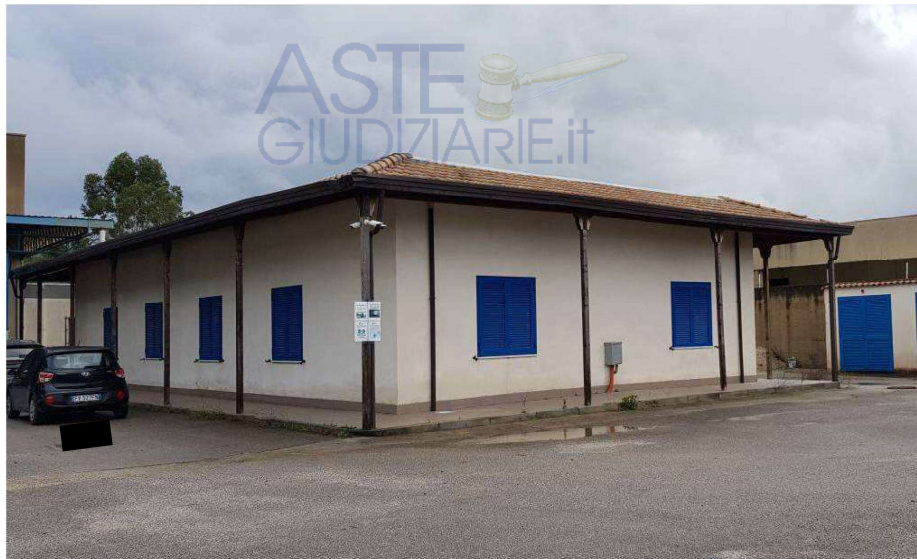
L'immobile di cui al punto a) *Palazzina uffici*, è posizionato sul lato sud-ovest del lotto. Si sviluppa su un solo livello fuori terra ed occupa una superficie, in pianta, di circa 209,10 mq.

Si tratta di un fabbricato isolato dai restanti corpi di fabbrica, realizzato in c.a., con copertura piana e porticato esterno in legno che si sviluppa lungo l'intero perimetro e con una profondità di circa 1,40 m, tale da coprire l'intero marciapiede.

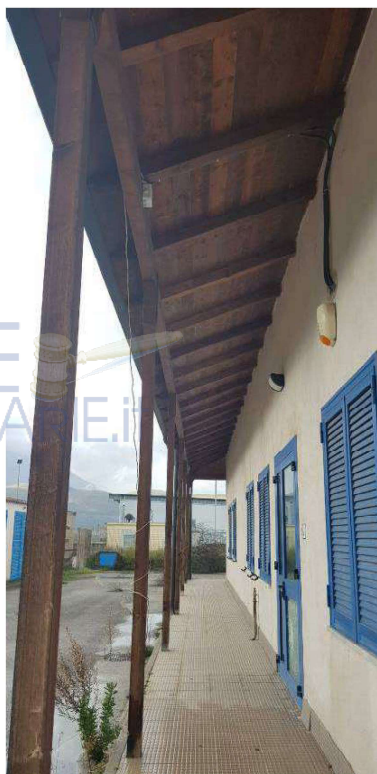
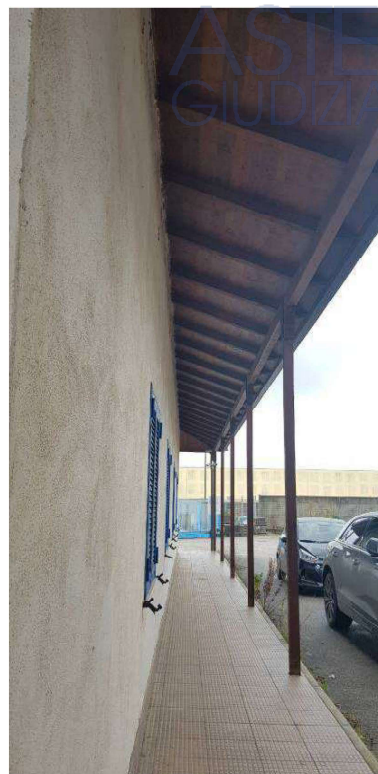
L'immobile comprende, al suo interno, cinque locali adibiti ad ufficio, un locale tecnico, una sala riunioni, tre bagni e il corridoio.

In fase di sopralluogo, in alcuni punti del fabbricato, è stata rilevata la presenza di infiltrazioni, in corrispondenza delle quali risulta danneggiato anche il controsoffitto.

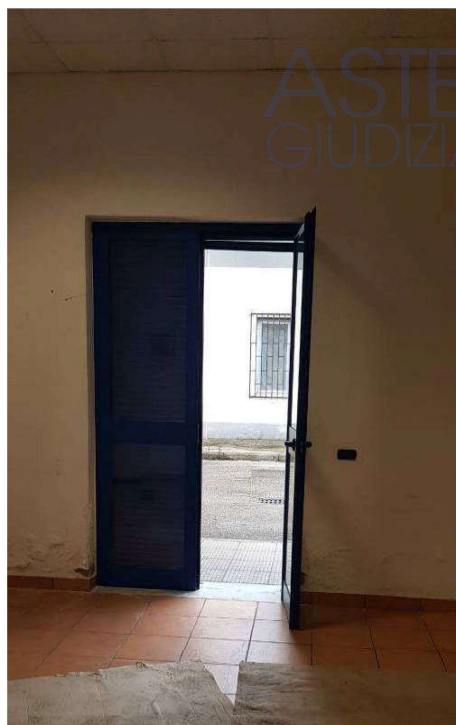
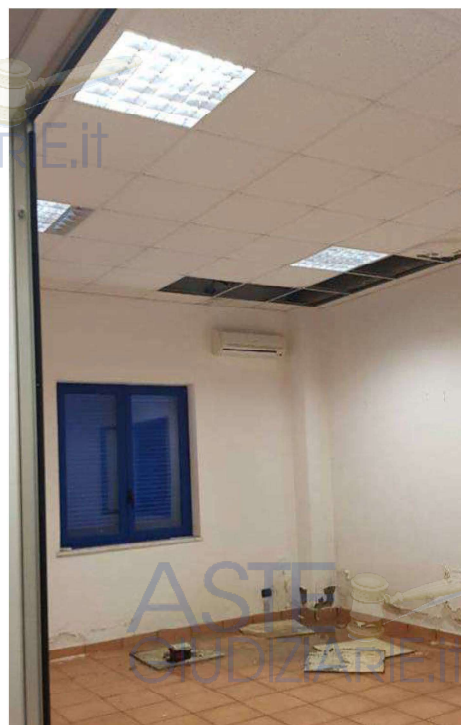
Le pareti dell'ingresso, sul lato est, presentano tracce di umidità nella parte sottostante, tale da danneggiare anche la finitura interna della parete.

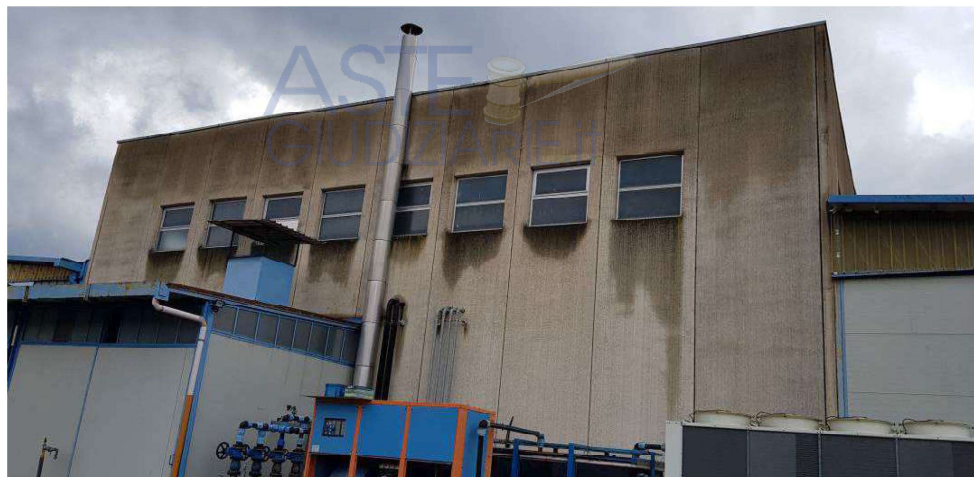
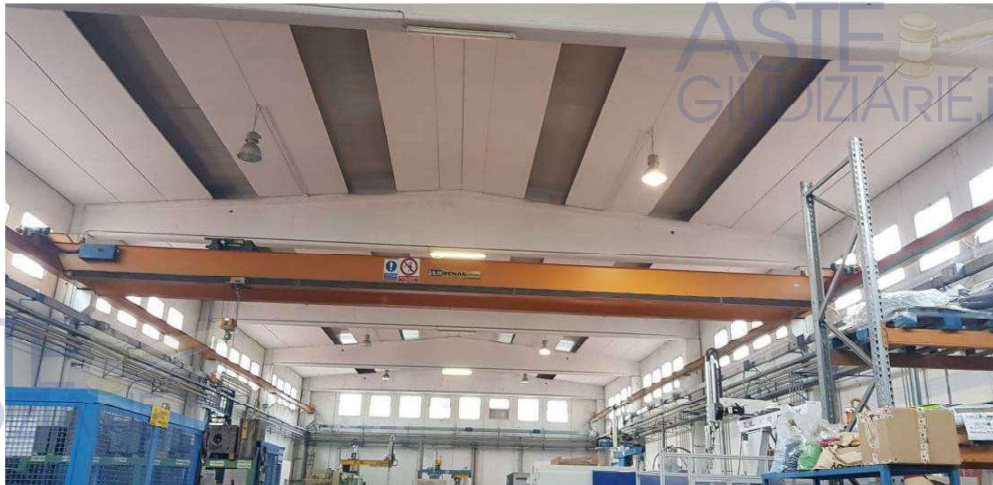
L'immobile di cui al punto b) *Corpo A*, corpo di fabbrica destinato all'attività produttiva, è un capannone a pianta rettangolare che occupa, in pianta, una superficie di circa 1084,29 mq.

L'immobile è del tipo *prefabbricato*, con copertura a falde inclinate. Si divide in cinque campate con altezza interna, misurata nel punto di colmo, pari a 10,00 m, ed altezza pari a 8,80 m nel punto di gronda. La luce delle campate è regolare e pari ad un minimo di 10,50 m ed un massimo di 10,74 m.

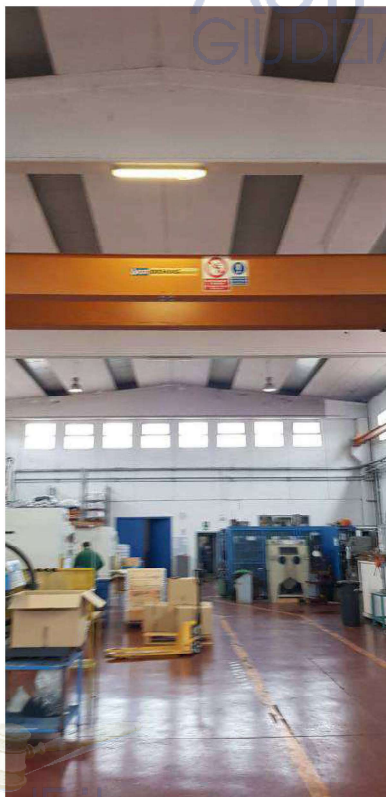
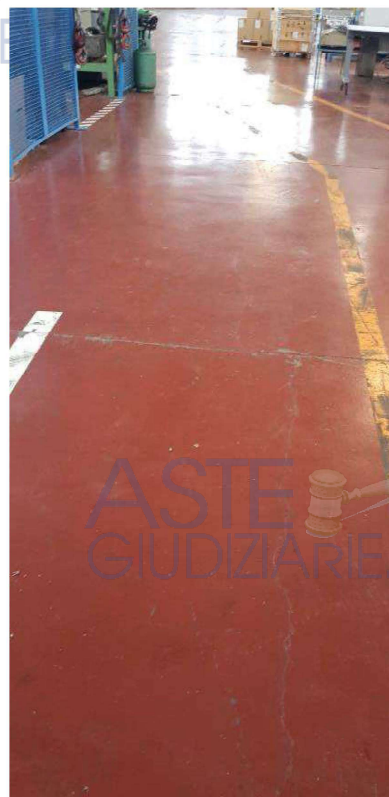
La pavimentazione è del tipo *industriale*.

Sul lato nord – ovest è presente un piccolo locale adibito a spogliatoio.

In fase di sopralluogo, l'immobile si trovava in buono stato ed occupato dalla ██████████ impegnata nella produzione di prodotti termoplastici.

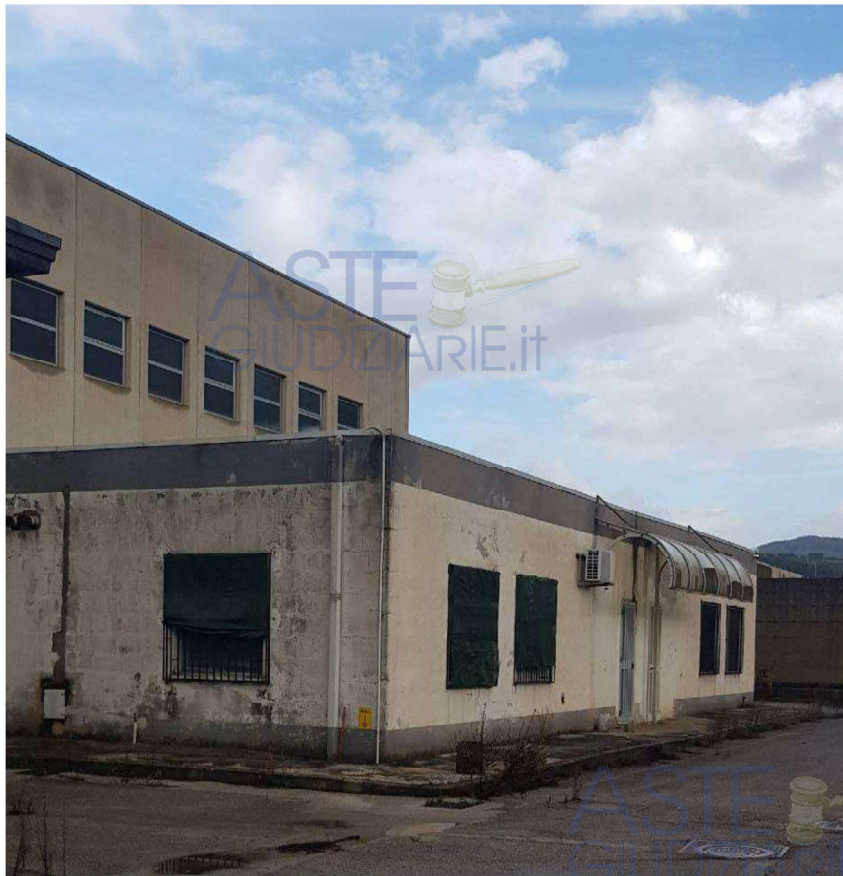
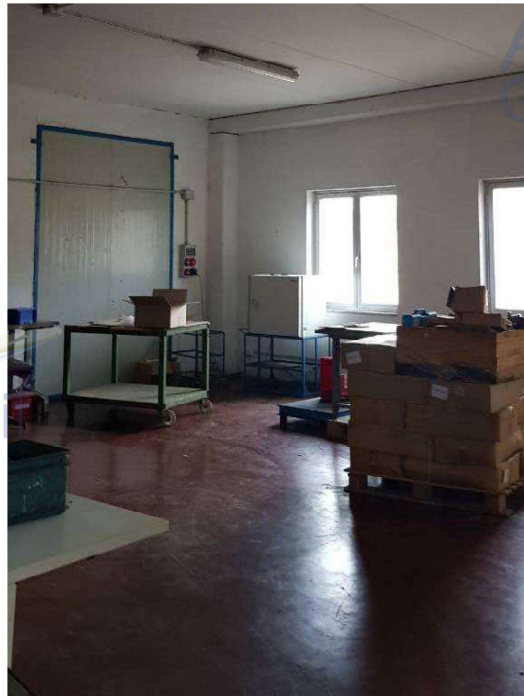
Si sviluppa su un solo livello fuori terra, ha copertura piana ed è direttamente collegato al *Corpo A*.

Si divide in due sezioni, una adibita a magazzino/deposito e l'altra a mensa/spogliatoio con gruppo bagni e docce.

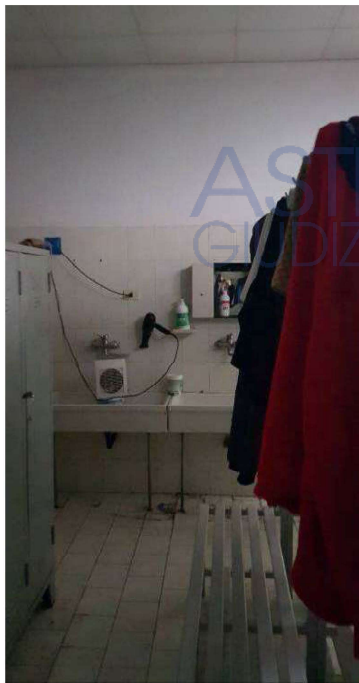
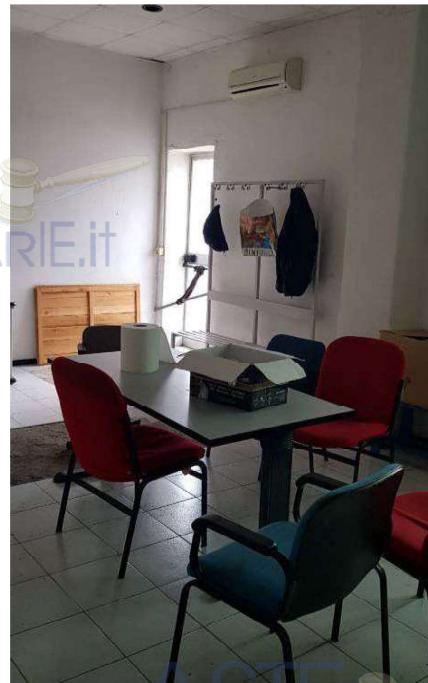
In fase di sopralluogo, sono state riscontrate tracce di infiltrazioni in corrispondenza delle quali il controsoffitto risulta ammalorato.

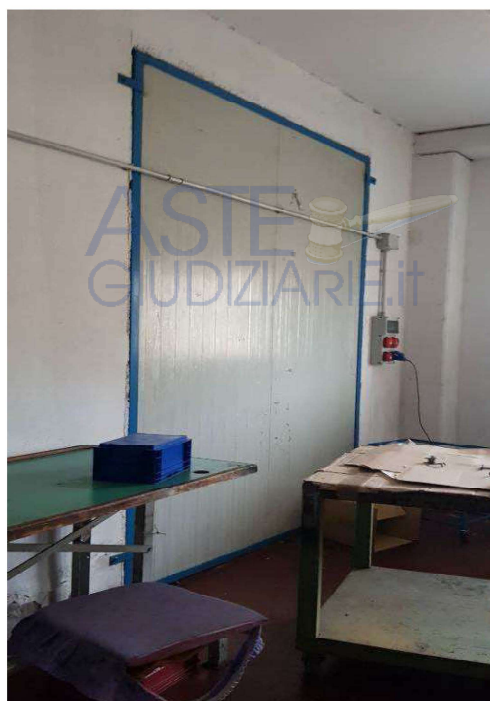
Nell'area adibita a magazzino/deposito è stata rilevata la chiusura di un vano porta che consentiva l'accesso verso l'esterno, sul lato est.

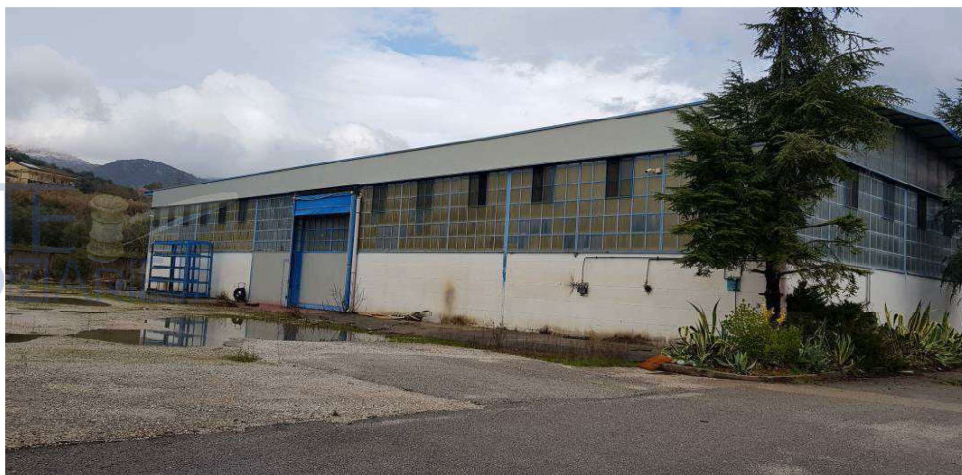
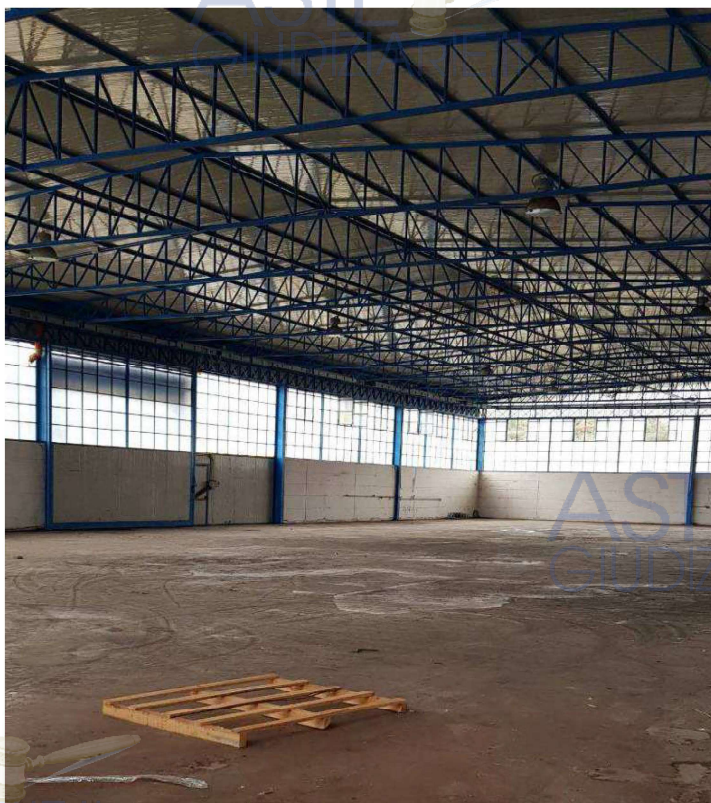
La copertura è a falde con altezza interna, nel punto di colmo, pari a 7,47 m e altezza pari a 5,37 m nel punto di gronda.

La struttura verticale è in cemento armato, sui lati nord, sud ed ovest, fino ad un'altezza di 2,67 m dal pavimento e struttura superiore in ferro e policarbonato.

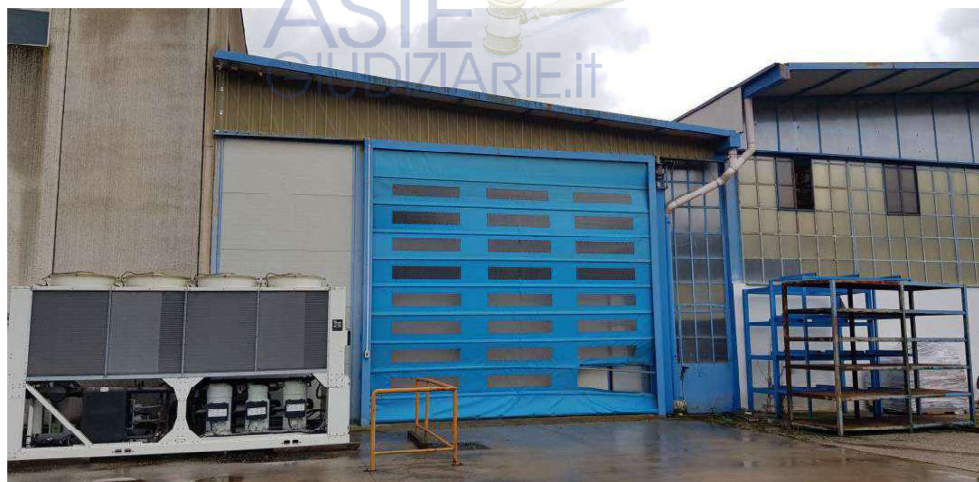
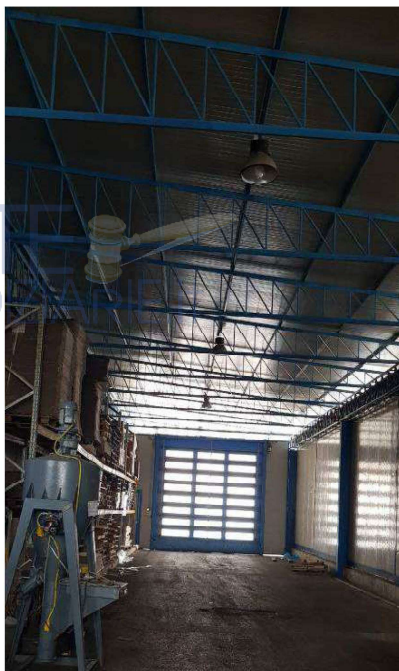
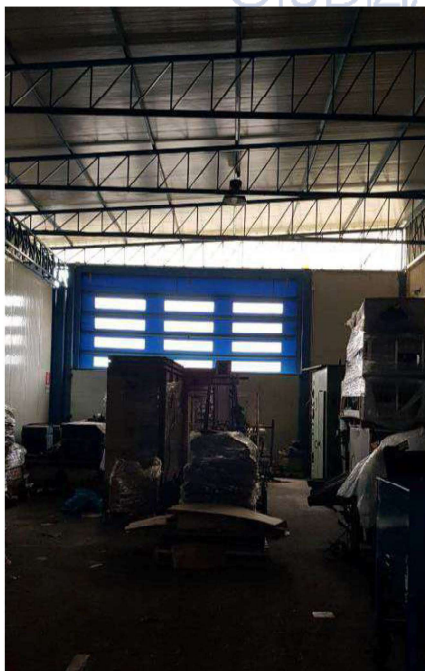
Occupava una superficie, in pianta, di 463,72 mq e altezza massima interna pari 5,25 m.

La copertura è costituita da pannelli coibentati autoportanti, fissati su struttura in ferro, realizzata con travi reticolari.

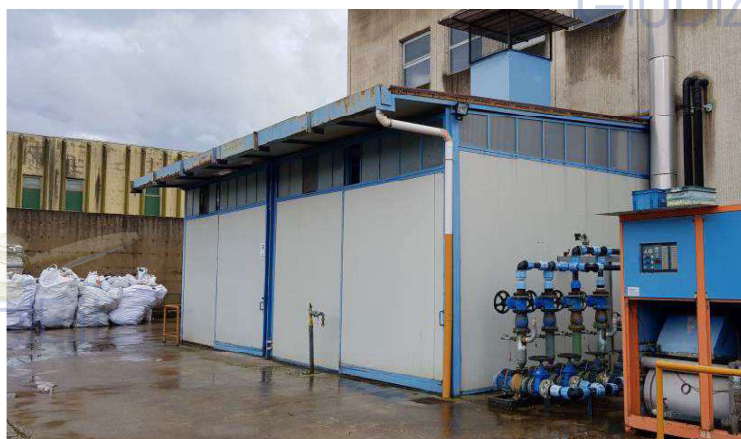
La struttura verticale è interamente realizzata con pannelli coibentati e finestrate nella parte superiore.

La copertura, a falda unica, è costituita da pannelli coibentati autoportanti ed altezza di colmo, dal piano campagna, pari a 4,15 m e altezza di gronda pari a 3,88 m.

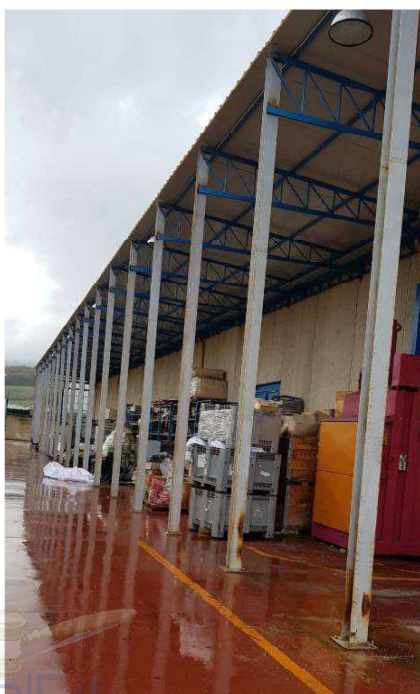
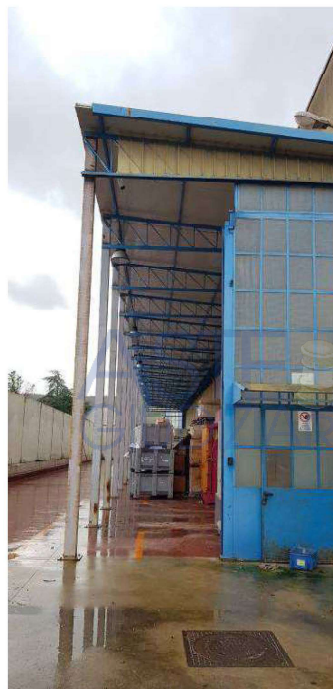
La tettoia, realizzata lungo il lato est del *Corpo A*, copre, in pianta, una superficie di 289,07 mq.

È costituita da copertura in pannelli coibentati autoportanti, fissati ad una struttura in ferro costituita da pilastri e travi reticolari.

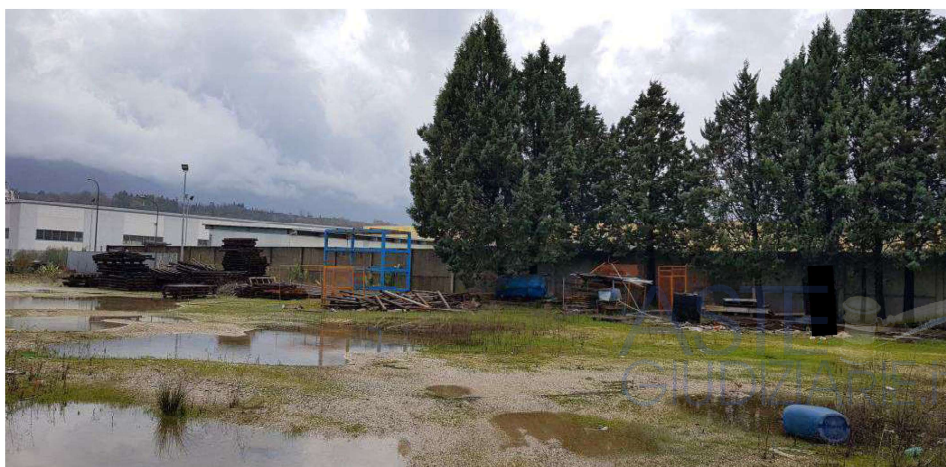
Nel complesso, la pavimentazione si presenta parzialmente asfaltata ma, in diversi punti, dissestata, con evidenti avvallamenti, crescita di vegetazione spontanea e con un inefficace sistema di smaltimento delle acque meteoriche.

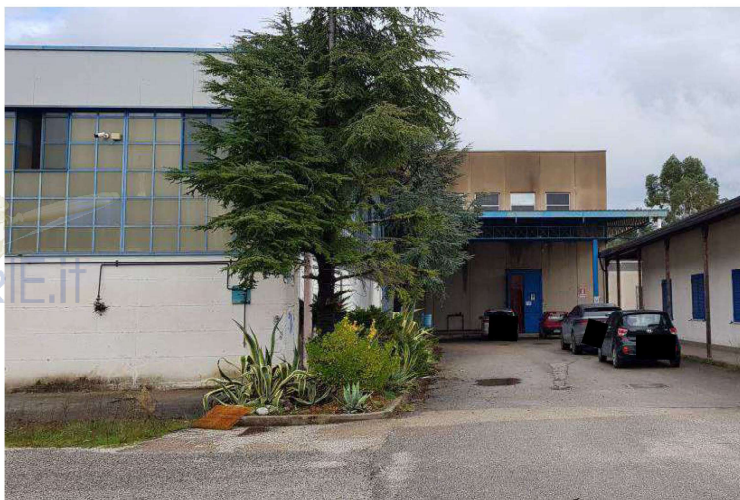
Distribuito in maniera sparsa, si rileva la presenza di materiale di vario genere, come pedane in legno, contenitori e ceste in ferro, materiale di risulta, ecc...

Per quanto dichiarato dal referente tecnico della [REDACTED], tale materiale è di proprietà di altra Società che occupava precedentemente parte degli immobili della [REDACTED]

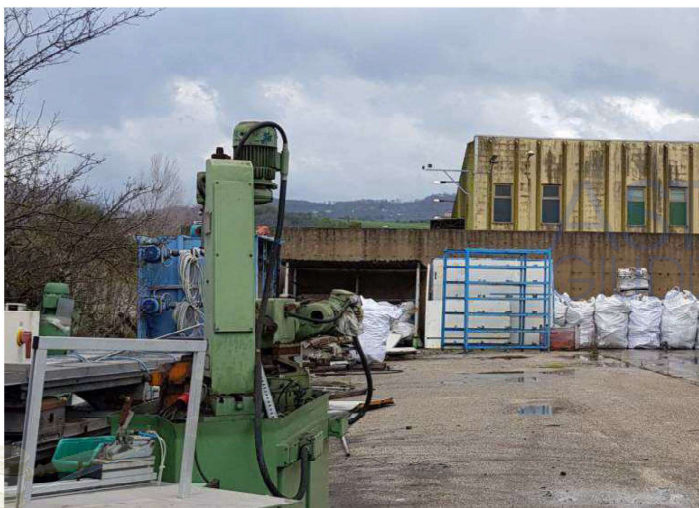
Nell'area nord est, si rileva la presenza di una tettoia mobile a protezione di materiale di vario genere.

Non trovando immediato riscontro nei titoli abilitativi, le suddette tettoie e la pensilina si ritengono, presumibilmente, da rimuovere.
