Tribunale Ordinario di Latina

Numero di Ruolo generale: 4/2024

**Oggetto: Il GE dispone che l'esperto nominato, previo nuovo sopralluogo, relazioni in merito alla sussistenza del pericolo di crollo dell'immobile pignorato.**

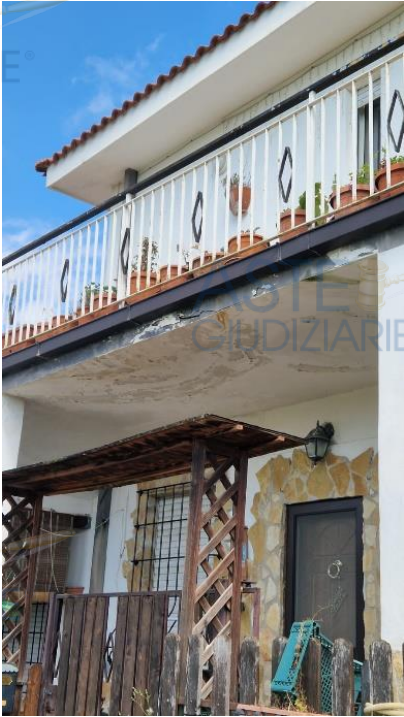
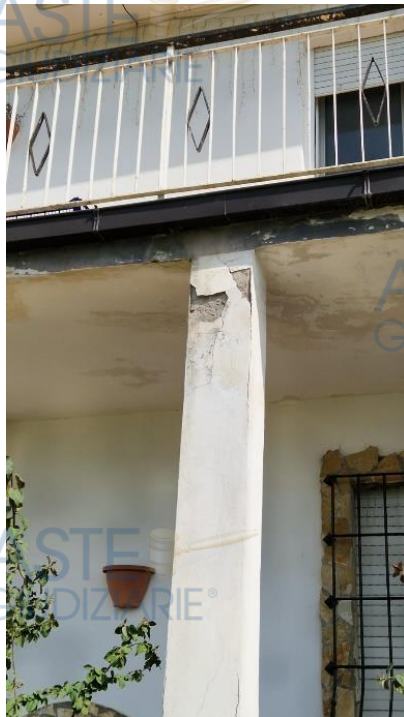
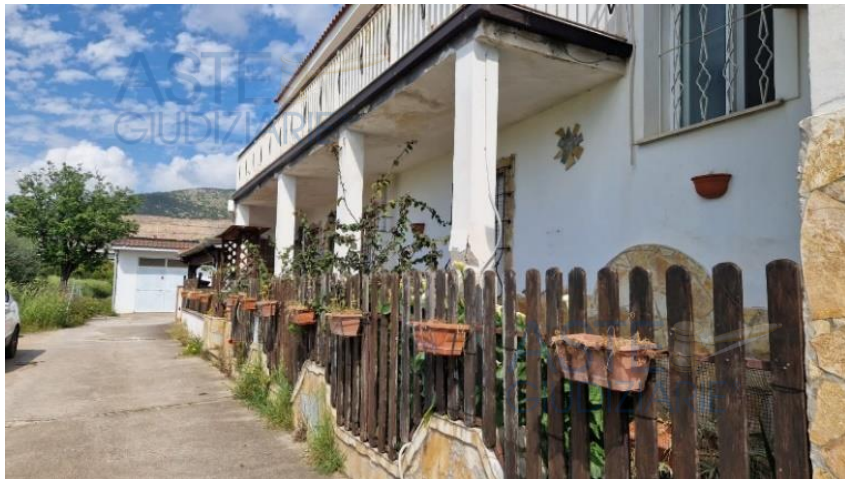
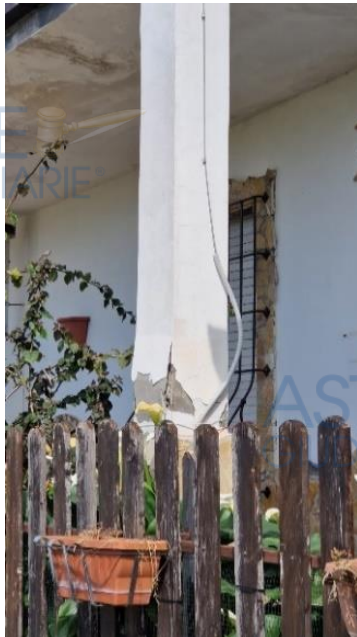
**a) un balcone situato nella parte laterale dell'immobile presenta delle infiltrazioni e uno dei quattro pilastri di sostegno presenta uno schiacciamento** che è uno dei fenomeni più pericolosi che possa interessare l'elemento costruttivo principale dello scheletro portante. Il fenomeno consiste nel superamento, nella sezione interessata, delle resistenze di compressione del calcestruzzo.

Generalmente lo schiacciamento è provocato da varie cause come ad esempio l'errato dimensionamento delle dimensioni della sezione del pilastro, il degrado chimico fisico del calcestruzzo, le cattive modalità di getto che riducono le caratteristiche meccaniche del calcestruzzo. Sull'intonaco si evidenziavano lesioni verticali, perpendicolari alla direzione di schiacciamento del calcestruzzo e si presume il piegamento delle armature in ferro.

NB: L'esperto fa presente al GE che non esiste un pericolo immediato di crollo della struttura ma la situazione relativa al pilastro va monitorata nei prossimi mesi.

Il lavoro che si esegue nella prassi comune, è la verifica della struttura dell'immobile nel suo complesso per la verifica di eventuali altre problematiche: in relazione al pilastro è necessario un **consolidamento della struttura di elevazione verticale (pilastro in c.a a sezione rettangolare), mediante applicazione di profilati metallici con adesivi epossidici.**

NB: La soluzione che lo scrivente prospetta al GE è quella di **messa in sicurezza provvisoria e d'emergenza del pilastro** con un puntellamento del solaio: dovranno essere posizionati dei puntelli fissi a croce (almeno in numero di 4 (quattro) sulla parte angolare del balcone dove è posizionato il pilastro in sofferenza e posizionare altri puntelli (sei) in successione tra i pilastri successivi. **In seguito i futuri proprietari provvederanno ad eseguire i lavori di consolidamento.**

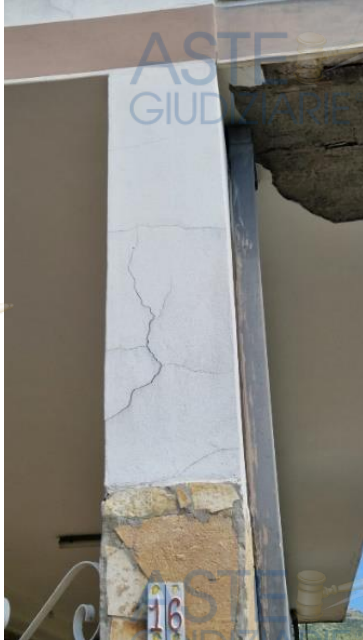
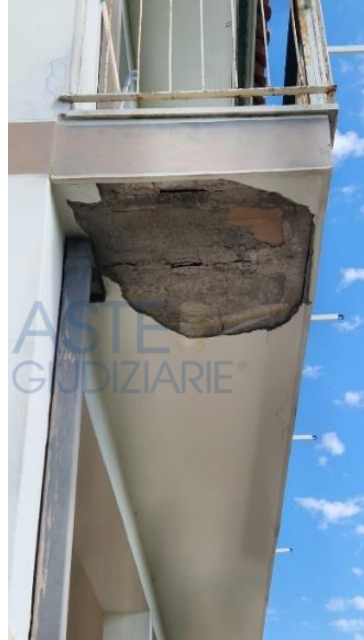
**b) un sottobalcone posto nella parte interna dell'immobile oggetto di pignoramento presenta dei distacchi d'intonaco.**

Quello che vediamo nella foto è solo il distacco dell'intonaco del sottobalcone e non è legato a problemi statici.

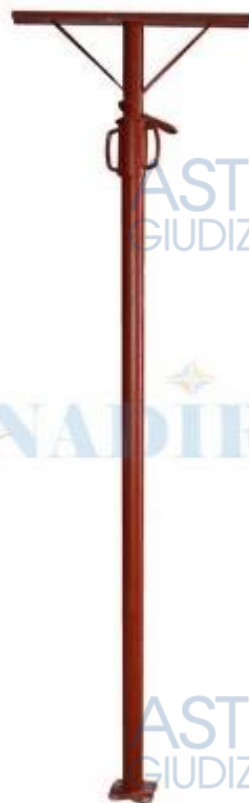
PUNTELLO A CROCE REGOLABILE cm. 200 a 360

Fasi di lavorazione. puntellamento del solaio per la messa in sicurezza provvisoria e d'emergenza del pilastro.

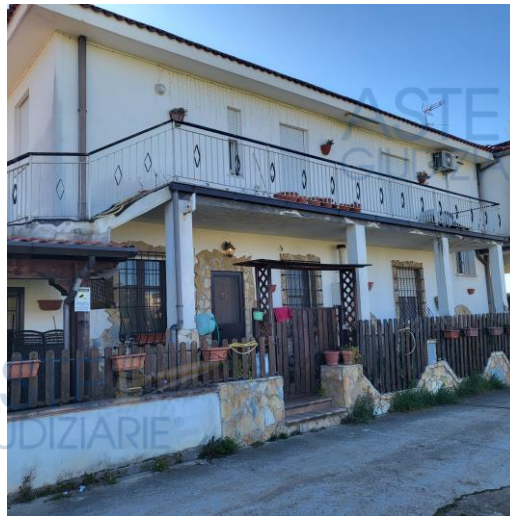
Il **sottobalcone posto nella parte interna dell'immobile oggetto di pignoramento**, presenta dei fenomeni di infiltrazione non recenti (nel primo accesso con il custode il balcone era nelle stesse condizioni attuali).

L'aggiudicatario del primo piano è tenuto in prima persona ad eseguire lavori di manutenzione straordinaria con la demolizione del pavimento del terrazzo, la sostituzione della guina deteriorata, la demolizione e ricostruzione dell'intonaco deteriorato, la posa in opera di nuova pavimentazione e la pittura del sottobalcone.
