## LOTTO 2

**LOCALE GARAGE SITO IN POTENZA ALLA VIA MESSINA 265\_ PIANO S1.**

### 3. IDENTIFICAZIONE CATASTALE

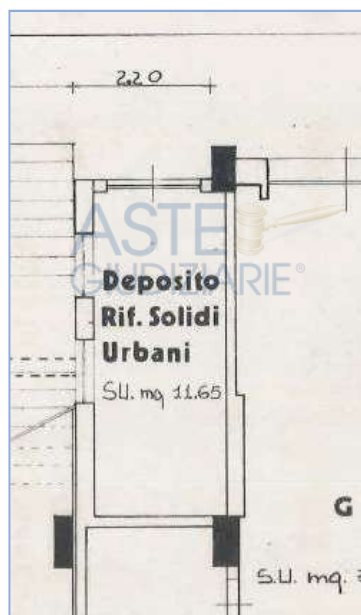
Planimetria Deposito C.E.

**PIANO S1 – DEPOSITO – Sup. Lorda;**

**mq. 14,00**

**H. int. 2.50 m**

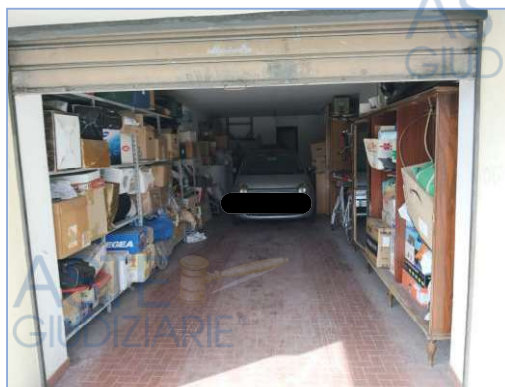
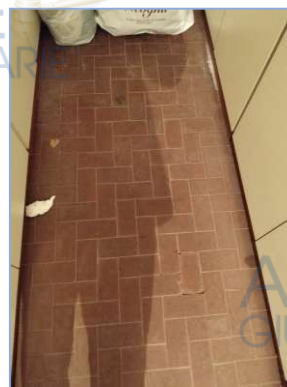
In merito alla **conformità urbanistica** In sede di sopralluogo il sottoscritto, ha constatato la conformità dello stato attuale dei luoghi rispetto agli elaborati grafici allegati alla C.E., eccezion fatta per lo spostamento della porta di accesso al locale deposito ubicato all'interno del garage e la realizzazione di una parete in cartongesso. Lo stesso dicasi per la **conformità catastale**, la cui planimetria risulta risalente al 1989.

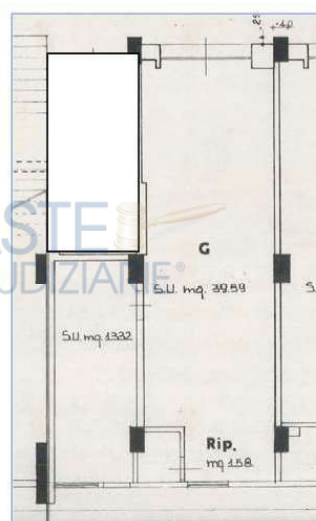
Planimetria Garage C.E.

**PIANO S1 – GARAGE – Sup. Lorda;**

**mq. 66,00**

**H. int. 2.50 m**

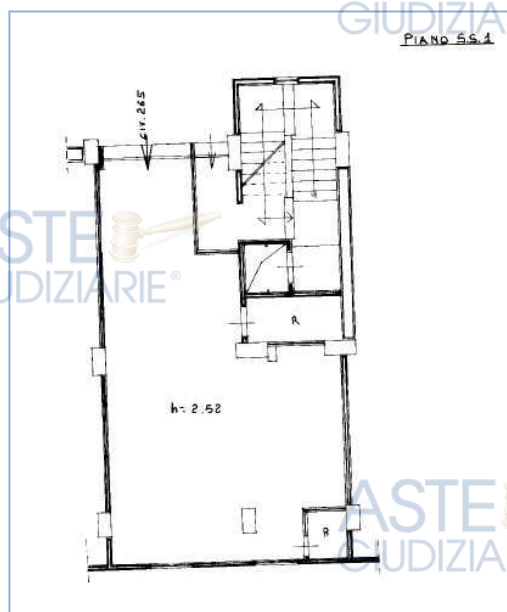
*Planimetria Locale Garage Piano S1 ( sub 13)*

In ultimo si può affermare che, da quanto appurato durante il sopralluogo, lo stato attuale dei luoghi **CORRISPONDE** a quanto riportato nelle planimetrie catastali (Allegato B) in termini di distribuzione interna, *ad eccezione della realizzazione di una piccola parete divisoria in cartongesso.*

Ciò detto, di seguito si riporta la planimetria catastale e la *planimetria dello stato reale dei luoghi con indicazione grafica delle riscontrate difformità (Allegato H).*

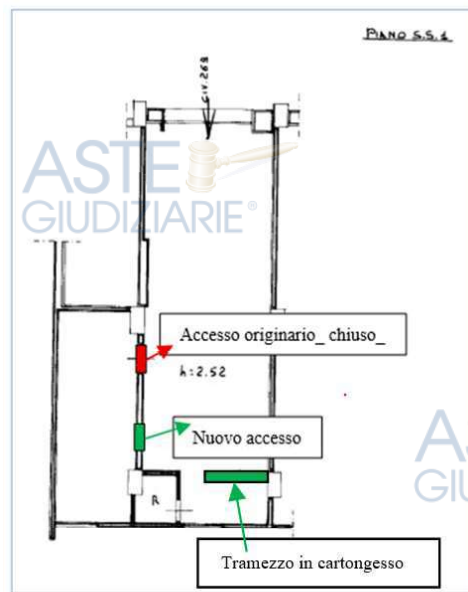
Planimetria Locale Garage Piano S1 con difformità

In ultimo si può affermare che, da quanto appurato durante il sopralluogo, lo stato attuale dei luoghi **CORRISPONDE** a quanto riportato nelle planimetrie catastali (Allegato B) in termini di distribuzione interna, *ad eccezione dello spostamento della porta di accesso al locale deposito ubicato all'interno del garage e la realizzazione di una parete in cartongesso.*

Alla luce delle difformità riscontrate si precisa che, trattandosi di lievi difformità, conviene sia economicamente che burocraticamente ripristinare lo stato autorizzato e non sanarle.
