**Tribunale di Potenza**  
**Ufficio Esecuzione Immobiliari**  
**N. 24/2024 R.G.E.**

**Consulenza Tecnica d'Ufficio**

# RELAZIONE TECNICA D'UFFICIO

### Sovrapposizione della planimetria catastale all'ortofotocarta Comune di Pietragalla – Foglio 32 Particella 596

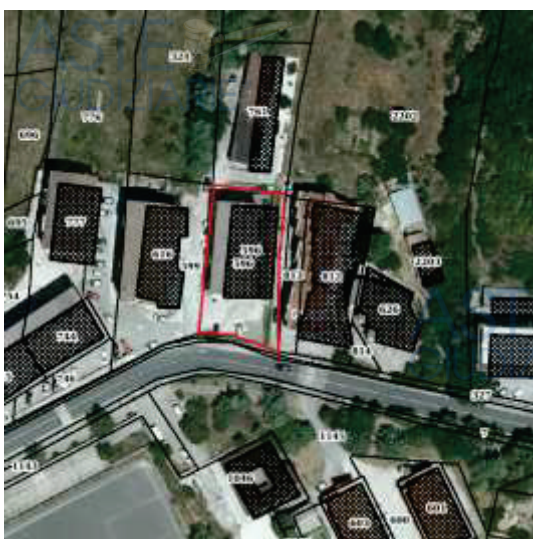
I beni oggetto della presente C.T.U. sono riportati sulla mappa catastale del comune di Pietragalla e sulla corrispondente ortofotocarta.

Sull'ortofotocarta è riportata la sovrapposizione della planimetria catastale.

Planimetria catastale	Ortofotocarta

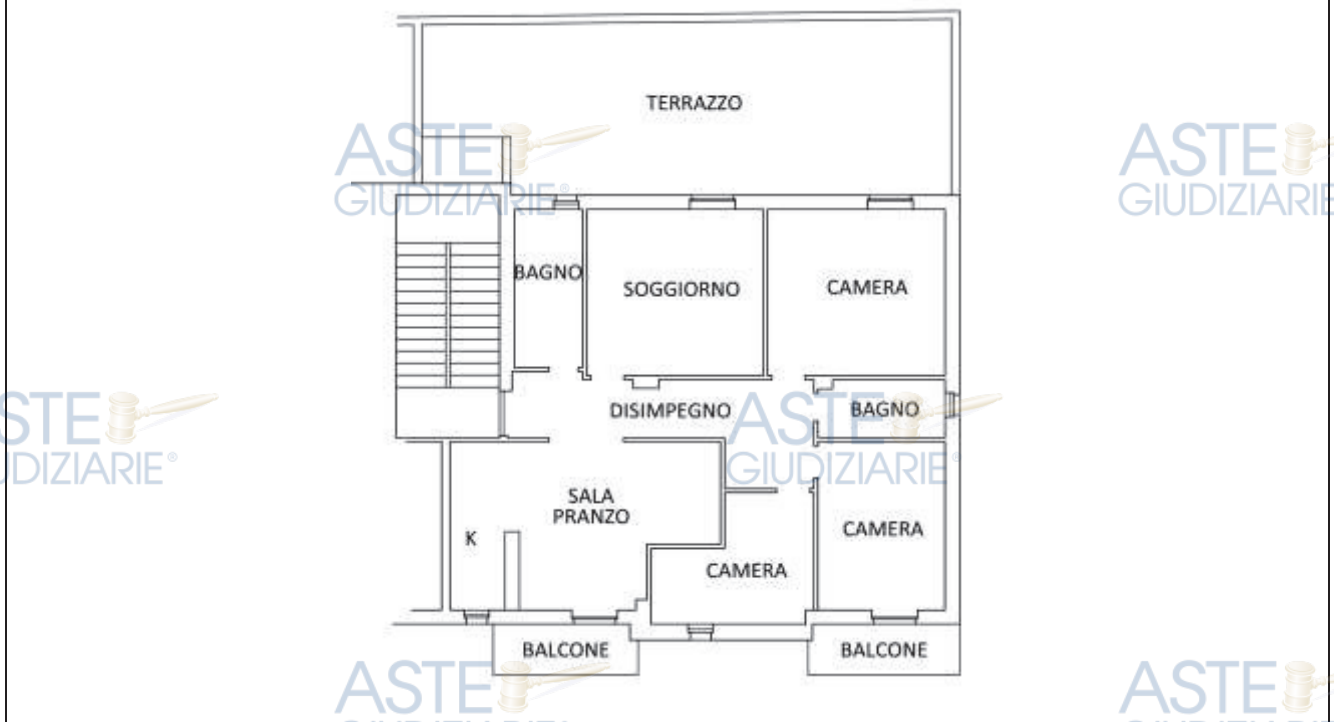
**Planimetria dello stato di fatto rilevato in fase di sopralluogo**

Abitazione - Sub. 4 (P. 1°)

L'abitazione, al piano primo di Via Gen. Carlo Alberto Dalla Chiesa, 18, ha accesso dal vano scala condominiale e ingresso all'androne dall'area di pertinenza del fabbricato. Il condominio è privo di ascensore, ed è presente solo un servo scala a servizio di un'altra abitazione.

L'abitazione, di forma regolare, è completa in tutte le sue parti ed è composta da un sala/pranzo, un disimpegno, un soggiorno, due bagni, tre camere da letto di cui una matrimoniale, due balconi e un terrazzo. La sala/pranzo e una camera da letto hanno accesso ai balconi adiacenti, mentre al terrazzo si accede dal soggiorno e da una camera matrimoniale.

Dalla sovrapposizione delle planimetrie catastali e dello stato di fatto rilevato in sede di sopralluogo sono state riscontrate diffformità catastali consistente nella variazione della distribuzione interna degli ambienti interni dell'abitazione, e dalla pertinenza del terrazzo come accessorio diretto non presente nella planimetria catastale. Il terrazzo era identificato con il sub. 17, attualmente soppresso d'ufficio per errata costituzione, in quanto l'area occupata dal terrazzo era compresa all'interno del bene

Le difformità possono essere corrette mediante variazione catastale per diversa distribuzione degli spazi interni e per l'ampliamento della superficie del terrazzo, che dovrà essere stralciato dal bene comune non censibile individuato con il sub. 1 e la costituzione di una nuova u.i.u. rappresentata dal terrazzo.
