TRIBUNALE DI POTENZA

RELAZIONE DI PERIZIA TECNICA

“LOTTI N. 5-6-7-8-9-10”

PROCEDURA FALLIMENTARE R.F. N° 22/1999

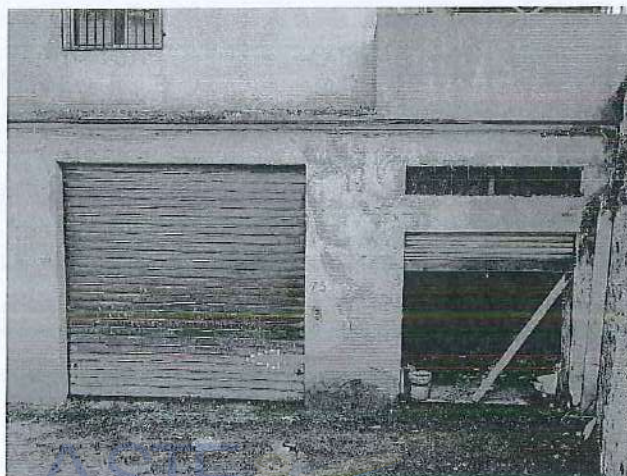
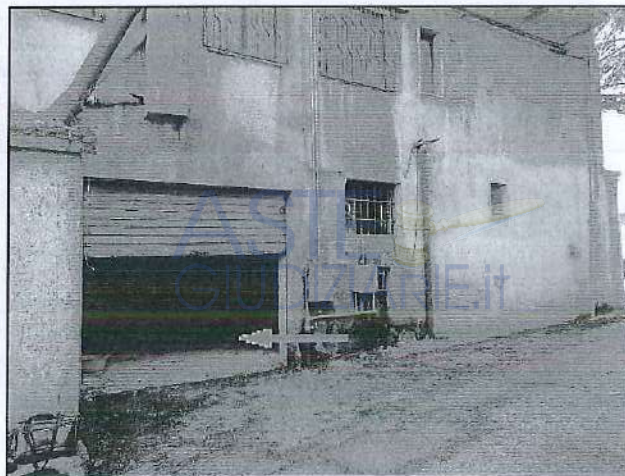
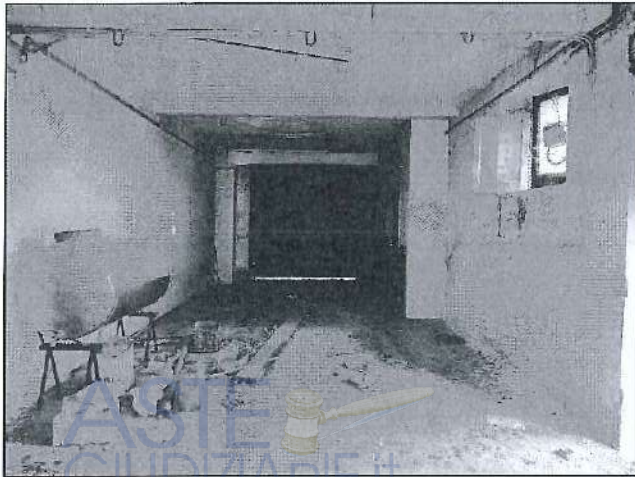
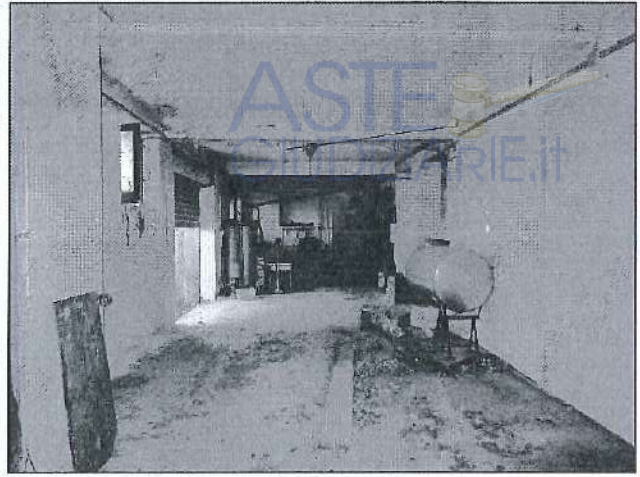
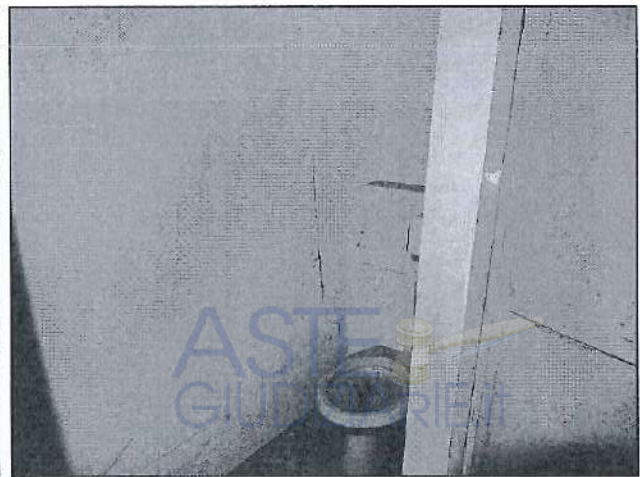
Comune di Ruoti - Via Appia n. 75-
Foglio 20 part. 45 sub. 20 (ex sub. 1 e sub. 2)

L'interno del locale si presenta con una pavimentazione in marmettoncini di cemento, pareti interne e soffitti intonacati, pareti del bagno rivestite con rivestimento in ceramica.

Le facciate dell'edificio sono rifinite con intonaco di malta cementizia e l'integgiatura al quarzo, mentre le pareti al piano terra sono rivestite con lastre di marmo in travertino. Lo stato di manutenzione delle facciate risulta alquanto scadente, con presenza di segni di degrado dello strato superficiale d'intonaco e dello strato di pittura con evidenti fenomeni di distacco di elementi di intonaco.

Tutti gli elementi dell'unità immobiliare si presentano in mediocre stato di manutenzione e conservazione, con evidenti fenomeni di infiltrazioni d'acqua provenienti dalla parete controterra confinante con la Via Appia.

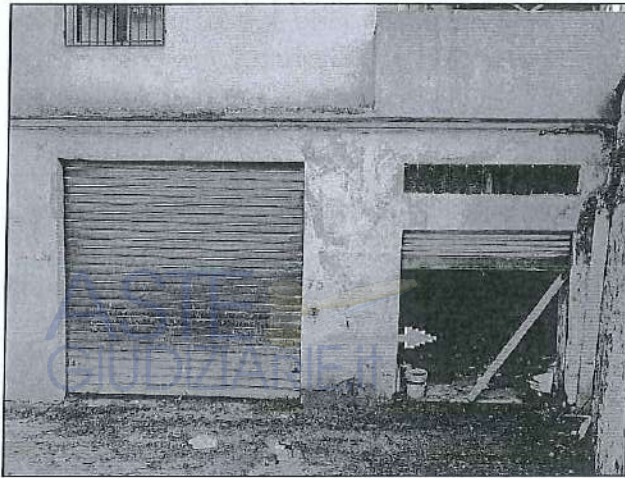
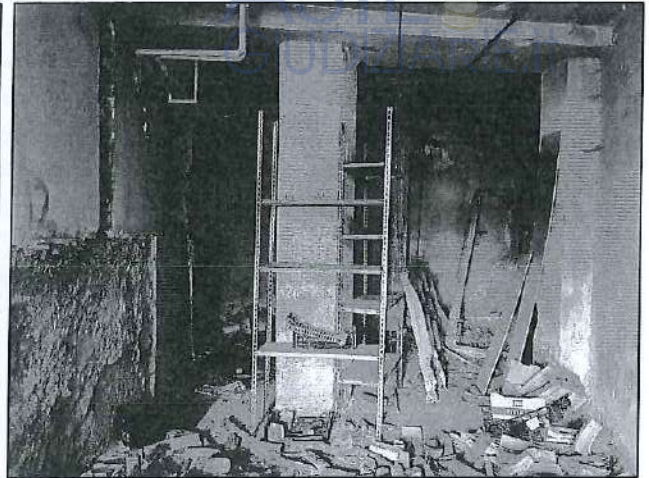
Comune di Ruoti -Via Appia n. 73-
Foglio 20 part. 45 sub. 3

L'interno del locale, in evidente stato di abbandono, si presenta con una pavimentazione in marmettoncini di cemento, in parte distaccata, pareti interne e soffitti intonacati, con evidenti fenomeni di distacco di elementi di intonaco.

Le facciate dell'edificio sono rifinite con intonaco di malta cementizia e tinteggiatura al quarzo, mentre le pareti al piano terra sono rivestite con lastre di marmo in travertino. Lo stato di manutenzione delle facciate risulta alquanto scadente, con presenza di segni di degrado dello strato superficiale d'intonaco e dello strato di pittura con evidenti fenomeni di distacco di elementi di intonaco.

Tutti gli elementi dell'unità immobiliare si presentano in pessimo stato di manutenzione e conservazione, con evidenti fenomeni di infiltrazioni d'acqua provenienti dalla parete controterra confinante con la Via Appia.

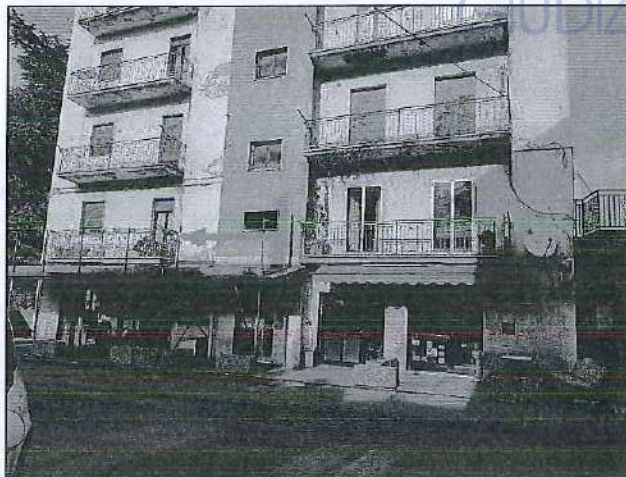
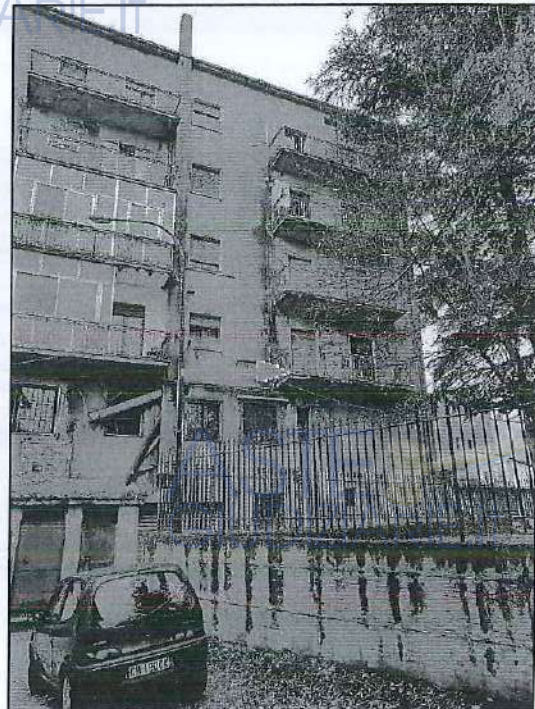
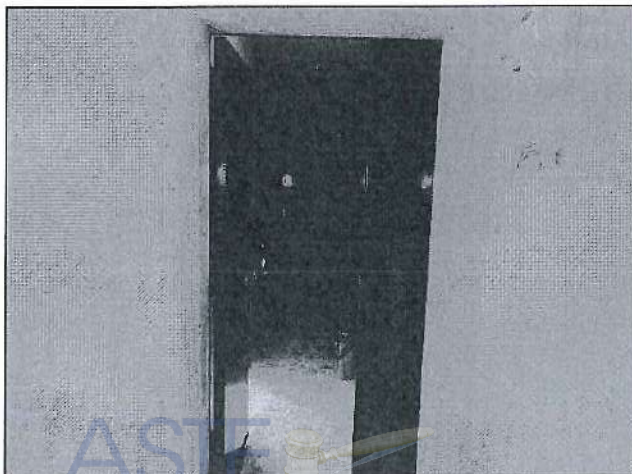
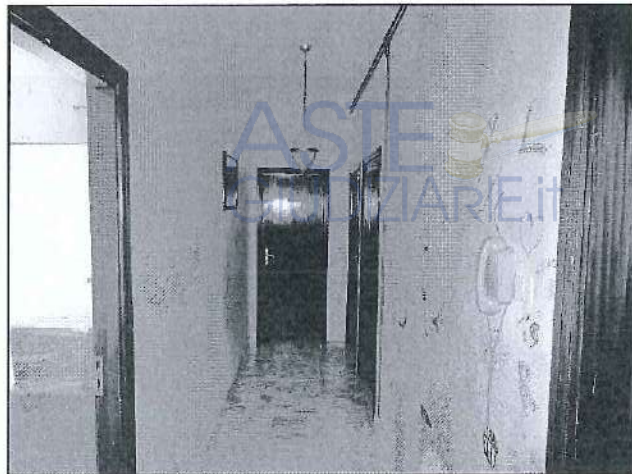
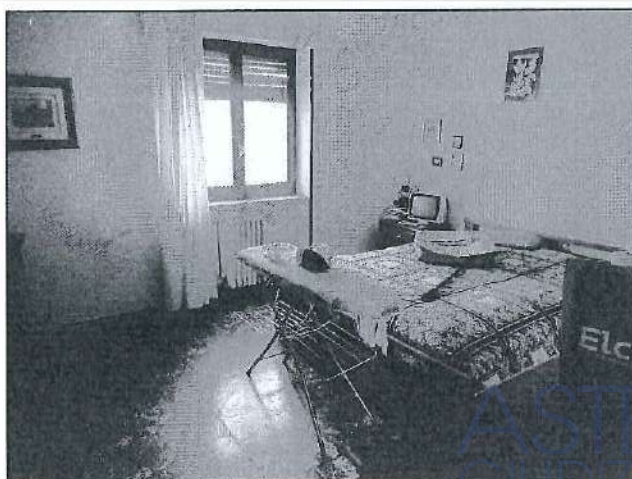
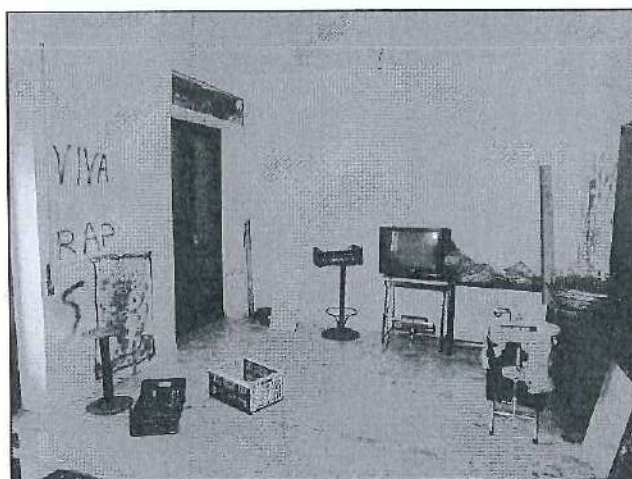
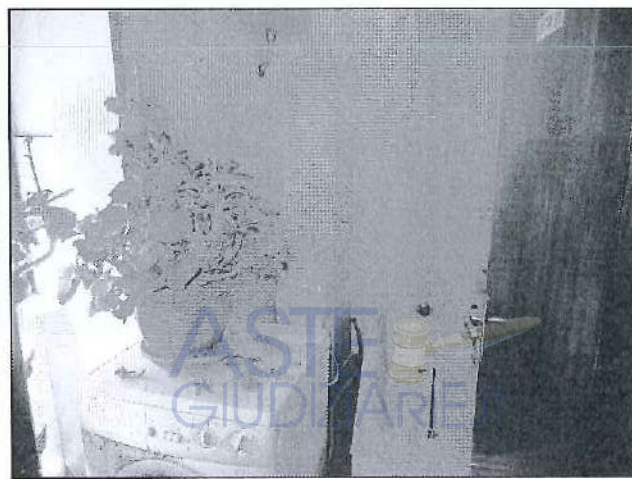
Comune di Ruoli - Via Appia n. 83-
Foglio 20 part. 45 sub. 6

L'interno dell'appartamento si presenta con una pavimentazione in marmettoncini di cemento e scaglie di marmo, ad eccezione della cucina e del bagno dove è presente una pavimentazione in piastrelle di ceramica, pareti interne e soffitti intonacati e maldestramente tinteggiati con pittura a tempera e imbrattate con una serie di scritte, pareti del bagno e della cucina in parte rivestite con piastrelle in ceramica e in parte tinteggiate con pittura acrilica.

Le facciate dell'edificio sono rifinite con intonaco di malta cementizia e tinteggiatura al quarzo, mentre le pareti al piano terra sono rivestite con lastre di marmo in travertino. Lo stato di manutenzione delle facciate risulta alquanto scadente, con presenza di segni di degrado dello strato superficiale d'intonaco e dello strato di pittura con evidenti fenomeni di distacco di elementi di intonaco.

Tutti gli elementi dell'unità immobiliare si presentano in mediocre stato di manutenzione e conservazione e gli impianti sono stati realizzati nel rispetto della normativa vigente, tuttavia privi delle previste certificazioni.

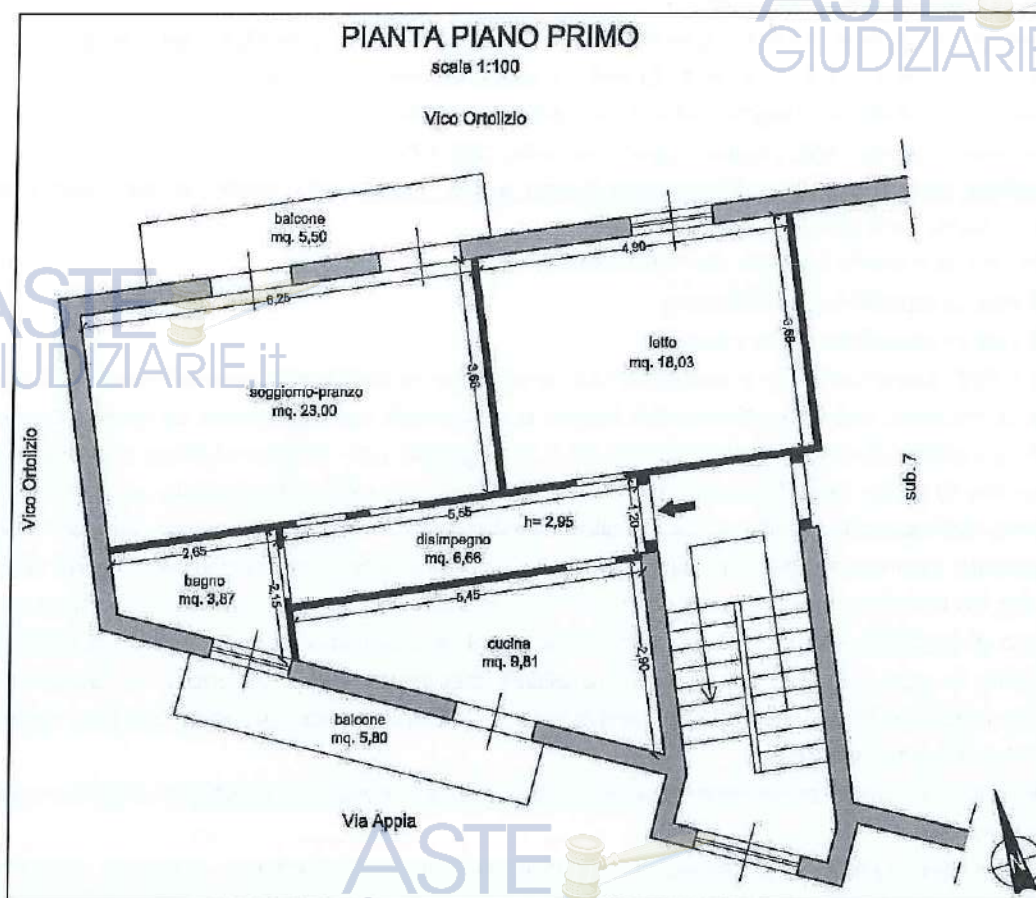
Planimetria stato attuale -Piano Primo-
Comune di Ruoti -Via Appia n. 83-
Foglio 20 part. 45 sub. 6

L'appartamento sviluppa una **superficie netta calpestabile di mq. 61,37**, con un'altezza utile interna di ml. 2,95, ed è composto da n. 5 vani, di seguito descritti:

- disimpegno, superficie netta mq. 6,66;
- soggiorno-pranzo, superficie netta mq. 23,00;
- cucina, superficie netta mq. 9,81;
- camera da letto, superficie netta mq. 18,03;
- bagno, superficie netta mq. 3,87;
- balcone accessibile sia dalla cucina che dal bagno, superficie netta mq. 5,80;
- balcone accessibile dal soggiorno-pranzo, superficie netta mq. 5,50;

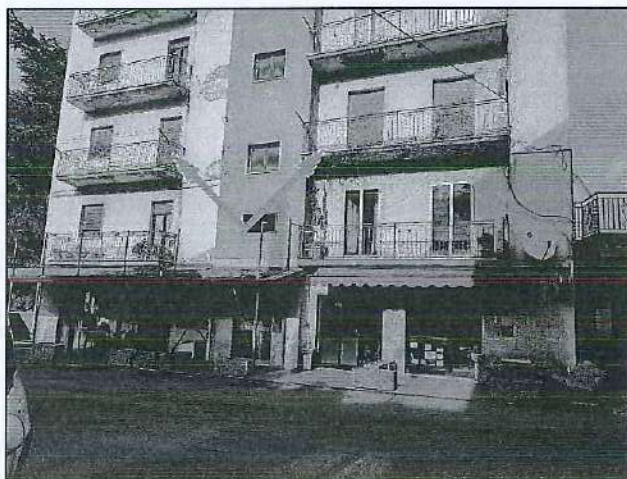
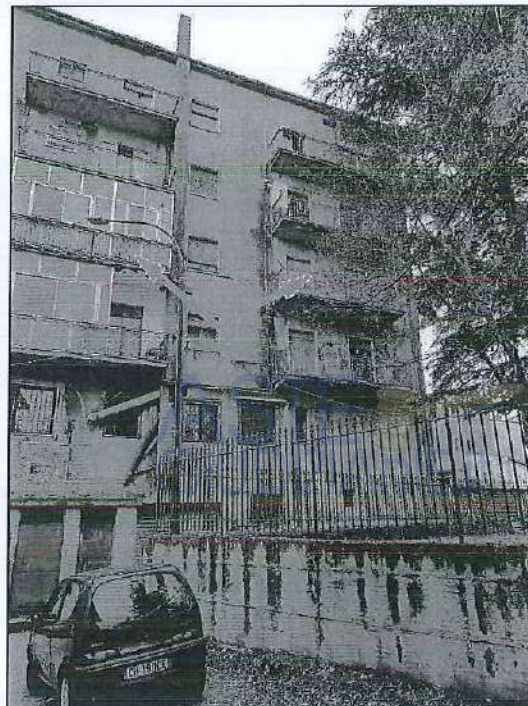
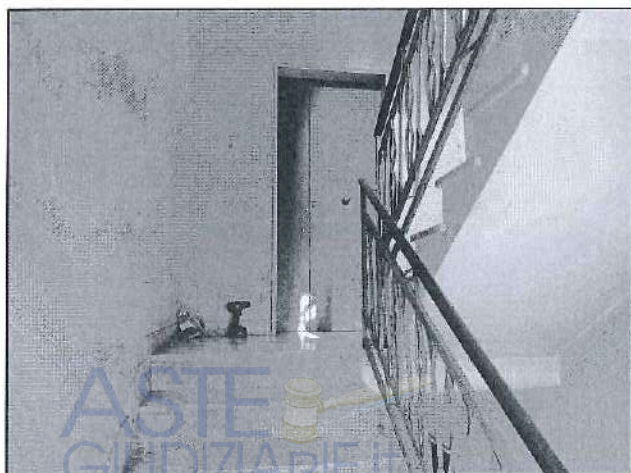
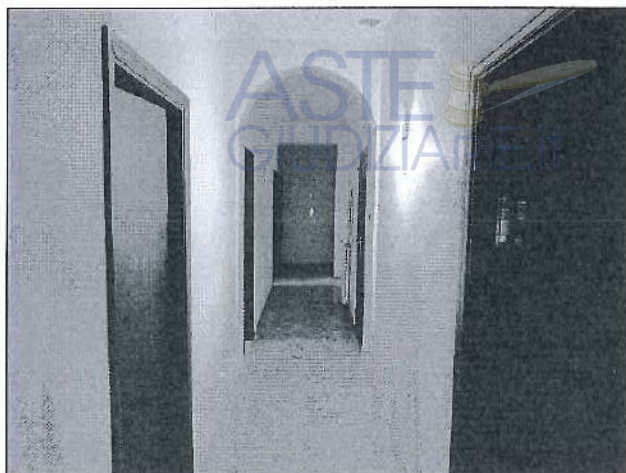
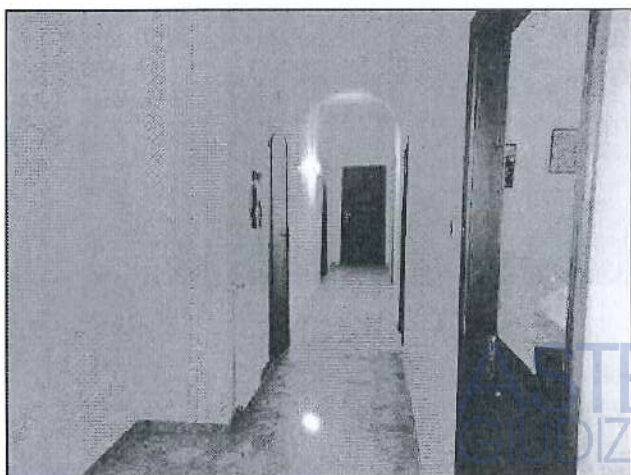
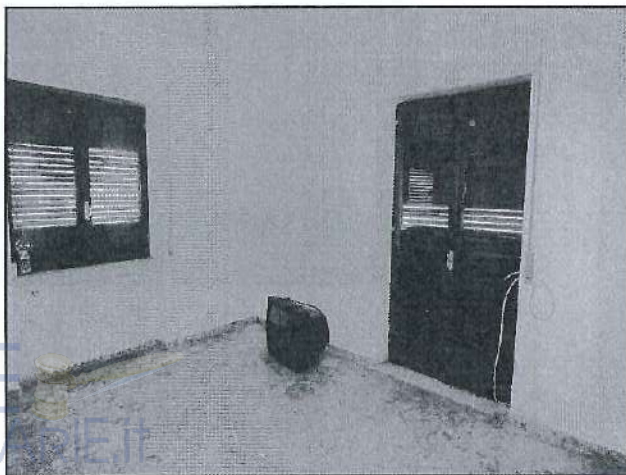
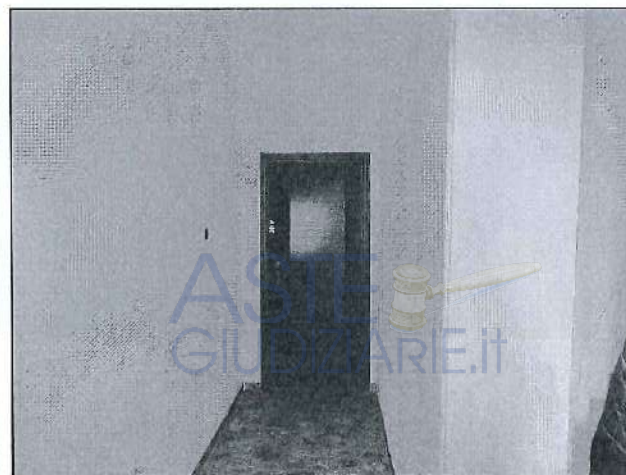
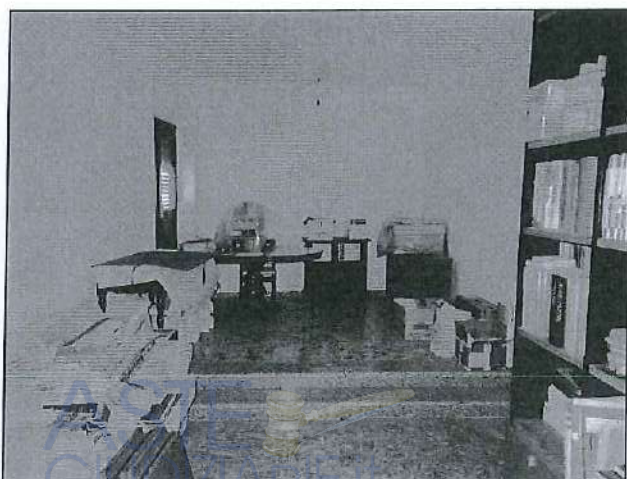
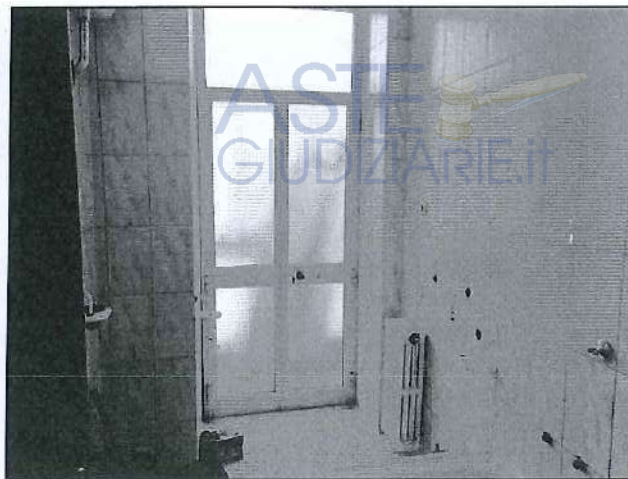
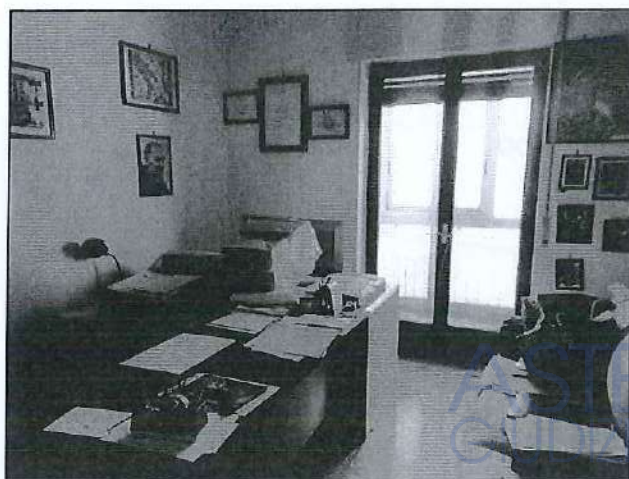
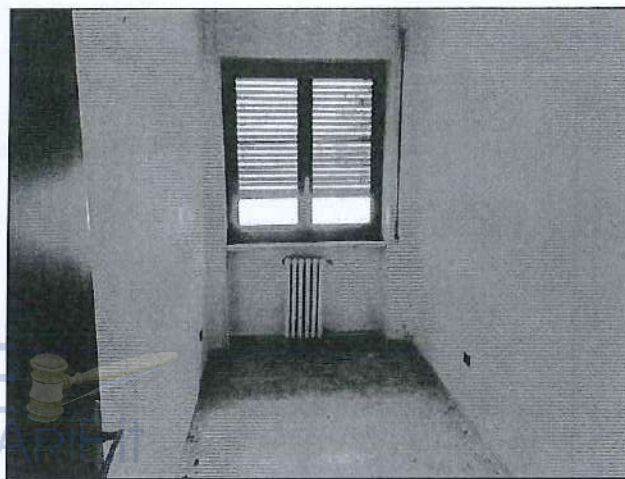
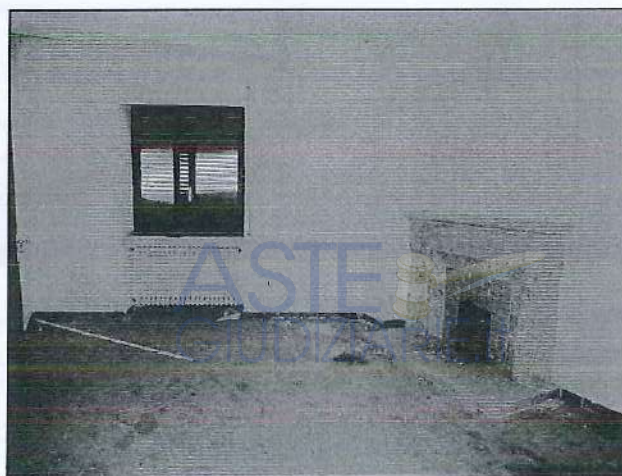
Comune di Ruoti - Via Appia n. 83-
Foglio 20 part. 45 sub. 21 (ex sub. 8)

L'interno dell'appartamento si presenta con una pavimentazione in marmettoncini di cemento e scaglie di marmo, ad eccezione dei bagni pavimentati con piastrelle di gres porcellanato e ceramica, pareti interne e soffitti intonacati e tinteggiati con pittura acrilica, pareti del bagno e della cucina in parte rivestite con piastrelle in ceramica e in parte tinteggiate con pittura acrilica.

Le facciate dell'edificio sono rifinite con intonaco di malta cementizia e tinteggiatura al quarzo, mentre le pareti al piano terra sono rivestite con lastre di marmo in travertino. Lo stato di manutenzione delle facciate risulta alquanto scadente, con presenza di segni di degrado dello strato superficiale d'intonaco e dello strato di pittura con evidenti fenomeni di distacco di elementi di intonaco.

Tutti gli elementi dell'unità immobiliare si presentano in buono stato di manutenzione e conservazione e gli impianti sono stati realizzati nel rispetto della normativa vigente, tuttavia privi delle previste certificazioni.

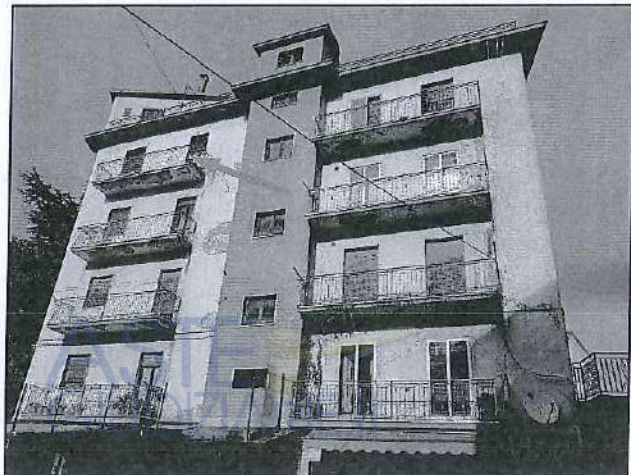
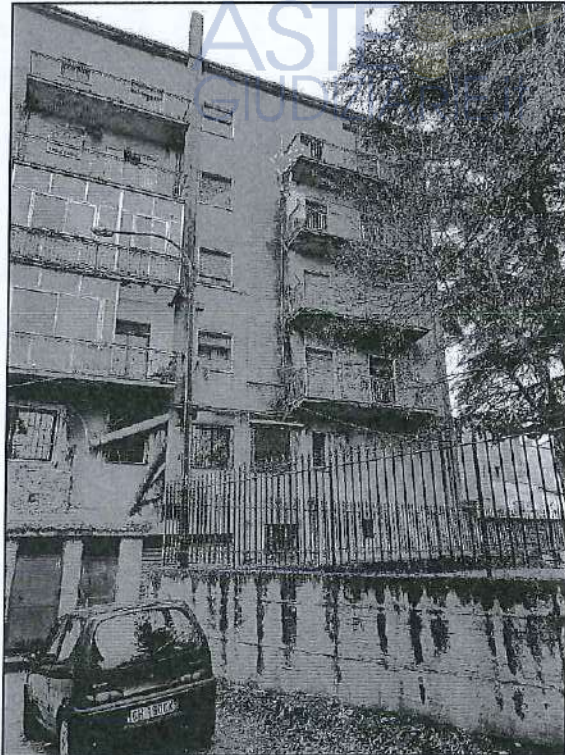
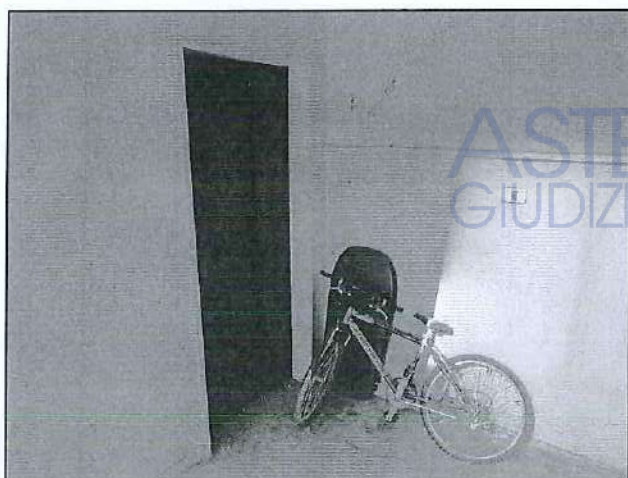
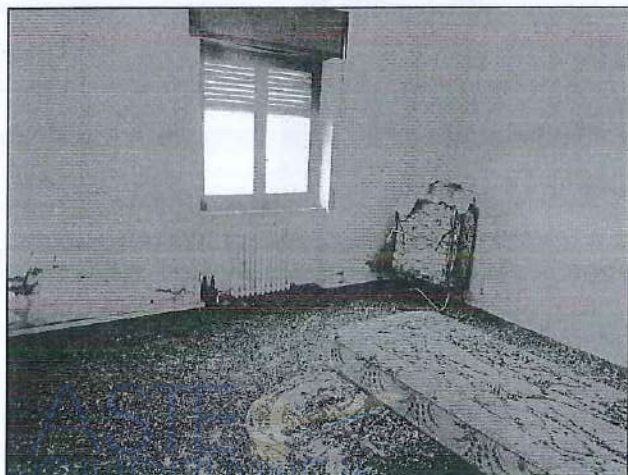
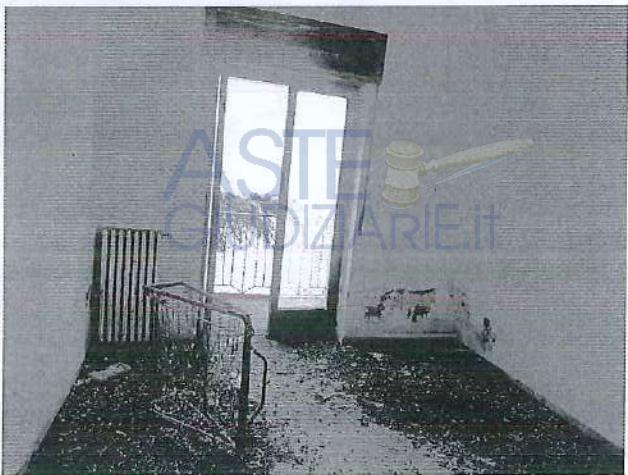
Comune di Ruoti -Via Appia n. 83-
Foglio 20 part. 45 sub. 11

manutenzione delle facciate risulta alquanto scadente, con presenza di segni di degrado dello strato superficiale d'intonaco e dello strato di pittura con evidenti fenomeni di distacco di elementi di intonaco.

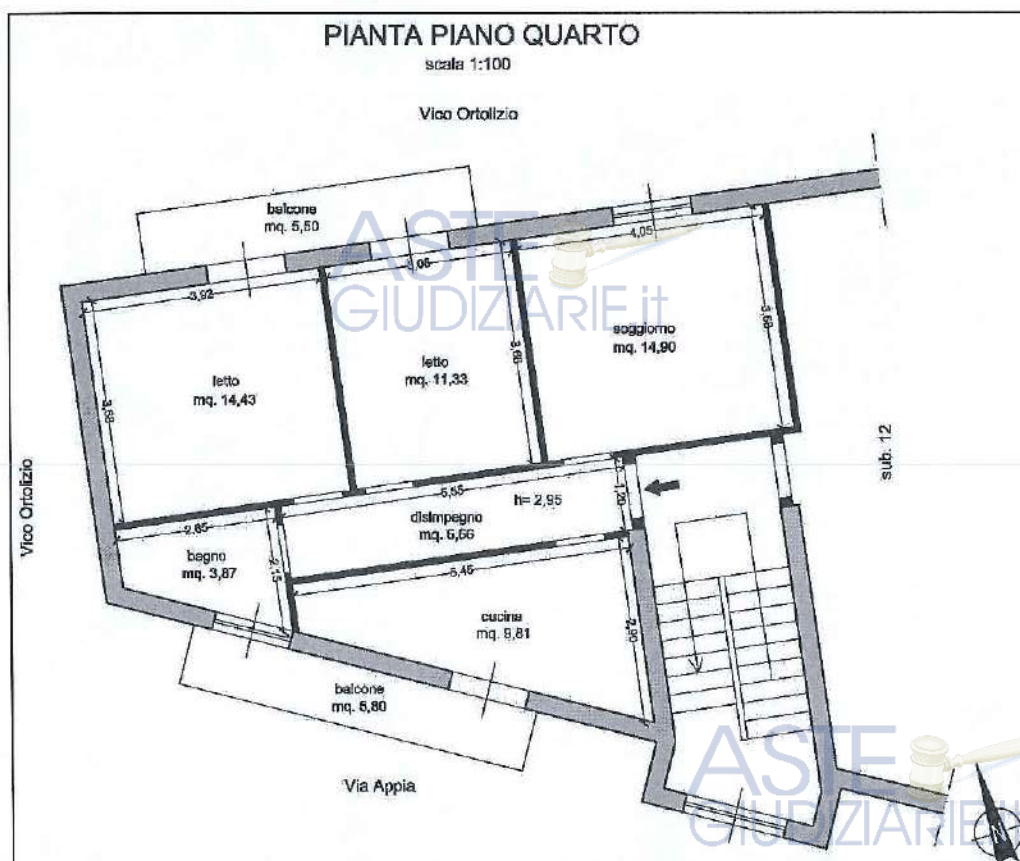
Planimetria stato attuale -Piano Quarto-
Comune di Ruoti -Via Appia n. 83-
Foglio 20 part. 45 sub. 11

L'appartamento sviluppa una **superficie netta calpestabile di mq. 61,00**, con un'altezza utile interna di ml. 2,95, ed è composto da n. 6 vani, di seguito descritti:

- disimpegno, superficie netta mq. 6,66;
- soggiorno, superficie netta mq. 14,90;
- cucina, superficie netta mq. 9,81;
- camera da letto, superficie netta mq. 11,33;
- camera da letto, superficie netta mq. 14,43;
- bagno, superficie netta mq. 3,87;
- balcone accessibile sia dalla cucina che dal bagno, superficie netta mq. 5,80;
- balcone accessibile dalle camere da letto, superficie netta mq. 5,50;

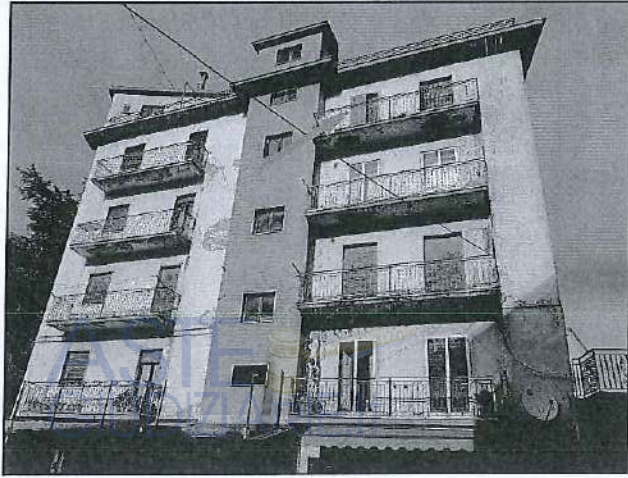
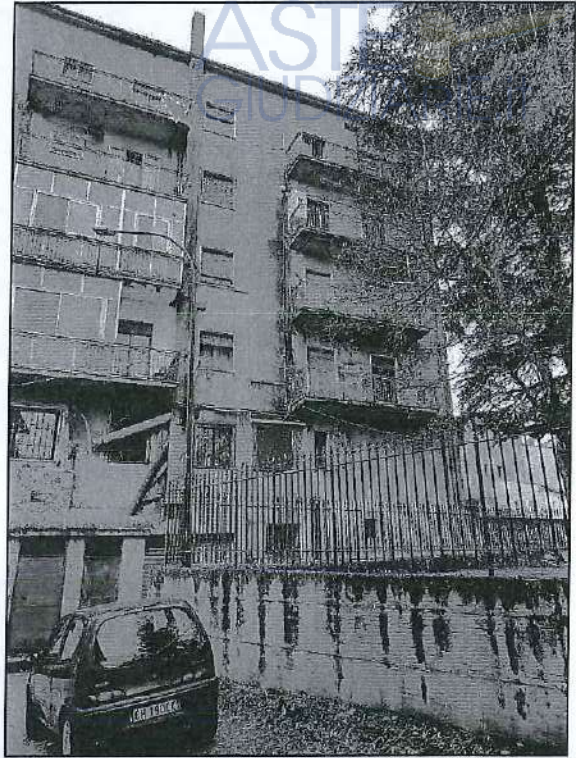
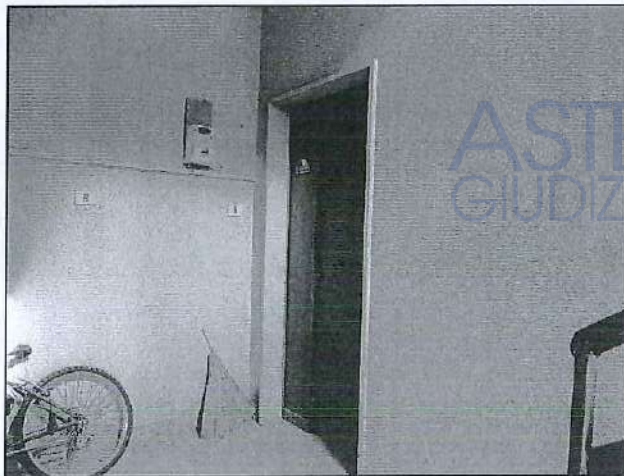
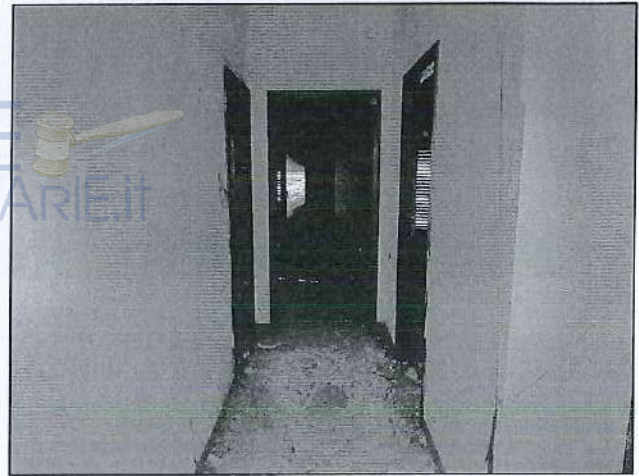
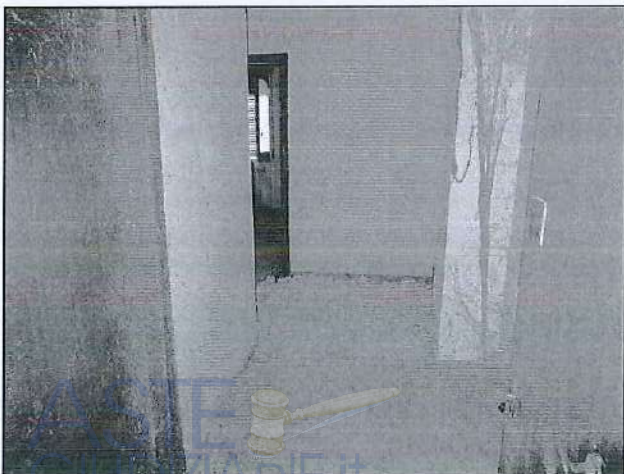
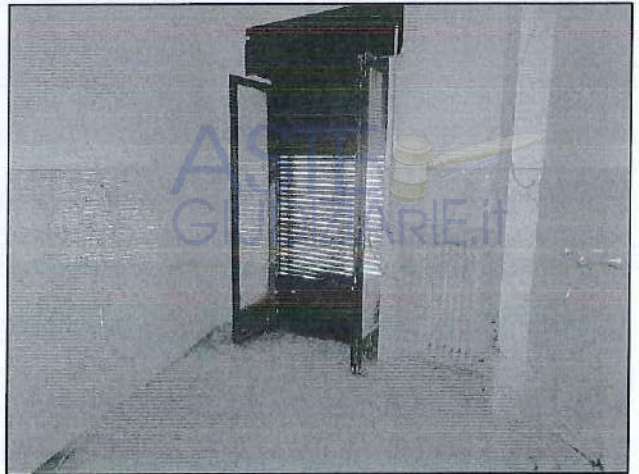
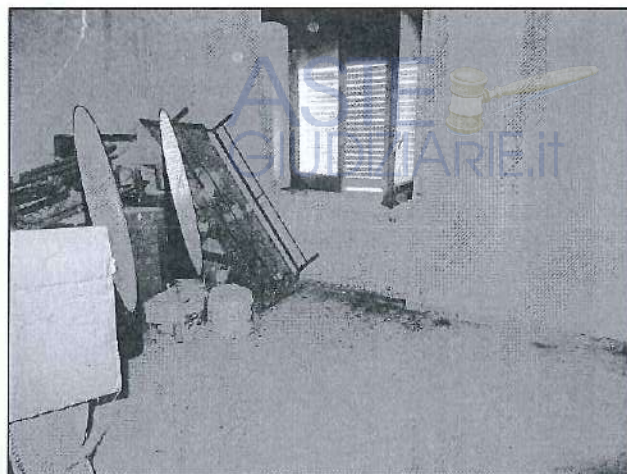
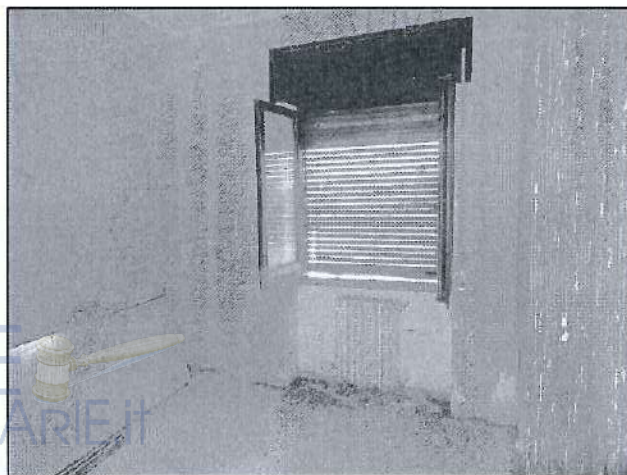
Comune di Ruoti -Via Appia n. 83-
Foglio 20 part. 45 sub. 12

manutenzione delle facciate risulta alquanto scadente, con presenza di segni di degrado dello strato superficiale d'intonaco e dello strato di pittura con evidenti fenomeni di distacco di elementi di intonaco.
