**TRIBUNALE DI POTENZA SEZIONE CIVILE**  
**UFFICIO PROCEDURE CONCORSUALI**

**CONSULENZA TECNICA D'UFFICIO**

- 1) Piena Proprietà (quota 1/1) **appartamento** ubicato in **Tortora (CS)** alla via Nazionale, piano primo, interno 4, censito al NCEU **foglio 41 particella 288 sub 2**, cat. A/3, classe 2, consistenza vani 5, superficie catastale totale 102 mq, escluse aree scoperte 96 mq, rendita €222,08.
- 2) Piena Proprietà (quota 1/1) **locale** ubicato in **Tortora (CS)** alla via Nazionale, piano S1, interno 3, censito al NCEU **foglio 41 particella 288 sub 15**, cat. C/6, classe 1, consistenza 22 mq, superficie catastale totale 23 mq, rendita €222,08.

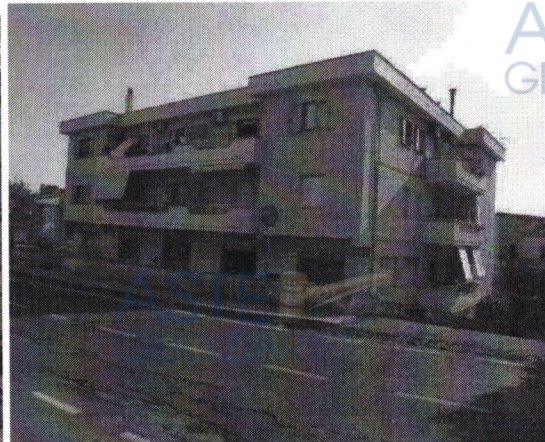
La struttura portante del fabbricato è del tipo in cemento armato con solai in latero-cementizi e copertura con manto di tegole completa di canali di gronda, discendenti e scossaline.

Il fabbricato è distribuito su n.4 livelli ad uso residenziale e commerciale, con balconi aggettanti.

Gli appartamenti e le attività commerciali, posti ai piani rialzati, sono accessibili dalla corte comune del fabbricato che immette in Via Nazionale, mentre i locali ad uso garage e depositi, posti al piano seminterrato, accessibili dalla rampa che si diparte direttamente dalla medesima strada comunale.

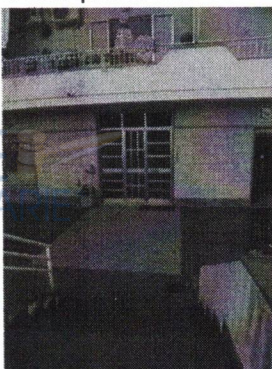
Portone ingresso alloggi

L'alloggio NCEU foglio 41 part.288 sub 2 del Comune di Tortora è accessibile dal vano scala interno ad uso condominiale senza ascensore, salendo le due rampe di scala e percorrendo il corridoio condominiale a sinistra con prima porta a sinistra. Il vano scale è completo di tutte le rifiniture interne con pareti intonacate e imbiancate le le rampe di scala sono rivestite con lastre di marmo con ringhiera in ferro verniciato munito di corrimano, il pavimento dei pianerottoli e dell'androne sono rivestiti con piastrelle ceramicate, mentre le finestre e il portone d'ingresso sono in alluminio.

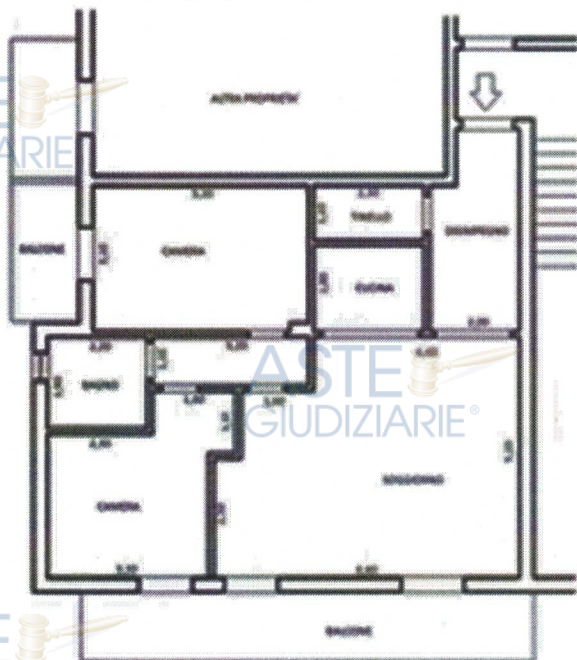
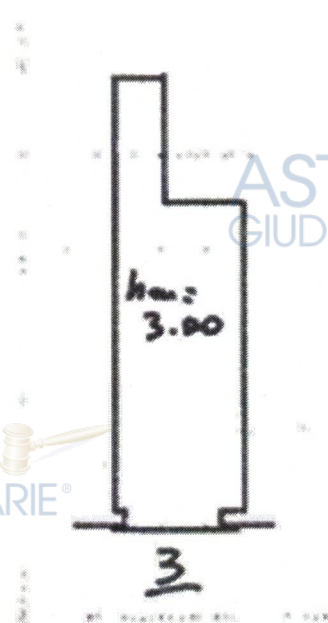
**APPARTAMENTO TORTORA (CS)  
VIA NAZIONALE PIANO PRIMO  
FOGLIO 41 PART 288 SUB 2**

Si evidenzia che lo stato dei luoghi del cespite in **lotto unico** in Tortora (CS) NCEU foglio 41 particella 288 sub 2 e particella 288 sub 15 è **conforme** rispetto alla planimetria catastale acquisita presso l'Agenzia delle Entrate di Cosenza.

Il tutto meglio evidenziato dai seguenti grafici di raffronto:
