M/Y AZIMUT 46' "ALA 1^a"

RAPPORTO DI VALUTAZIONE DELLA BARCA

Ns. rif.: 6192/25

BARI, 24 marzo 2025

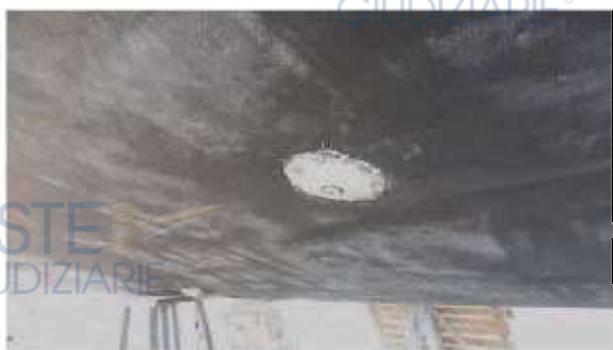
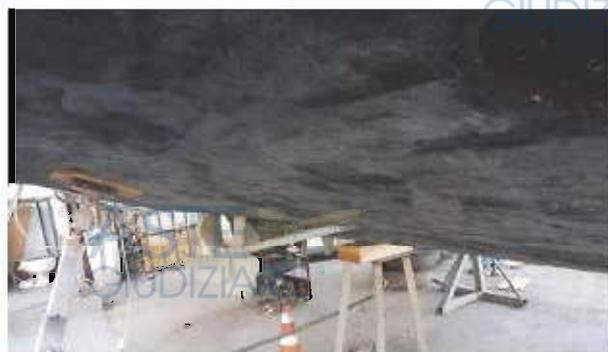
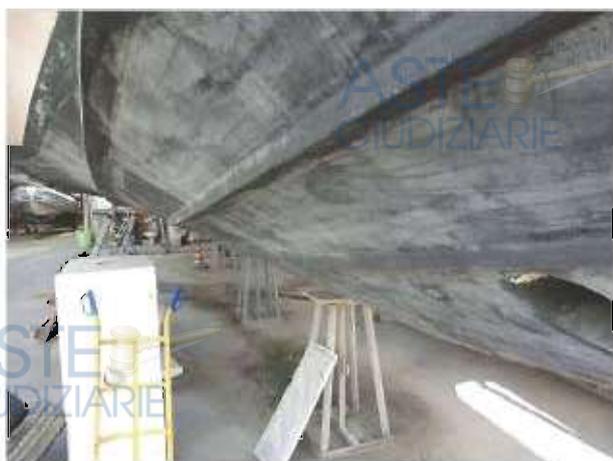
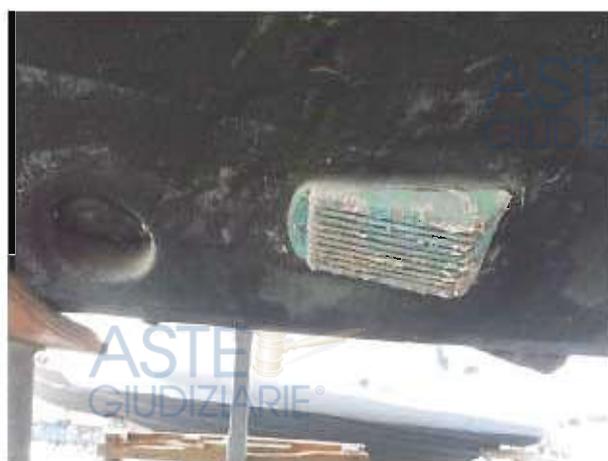
L'imbarcazione è stata esaminata a secco. La carena è pulita e all'esame ottico non si riscontrano rigonfiamenti o irregolarità nella vernice antivegetativa, che è rimasta aderente al gelcoat della carena.

L'hammer test rivela uno stratificato solido senza segni di delaminazioni.

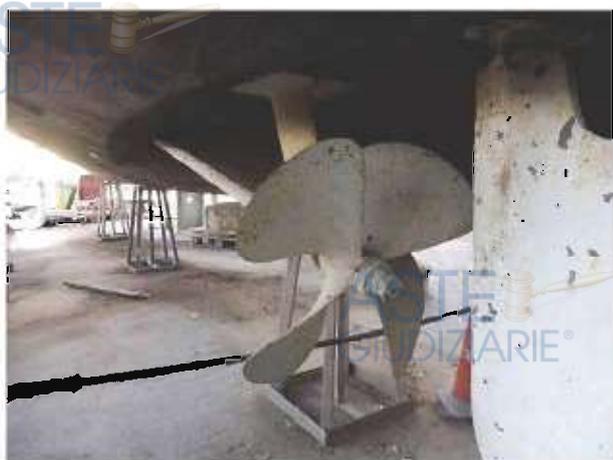
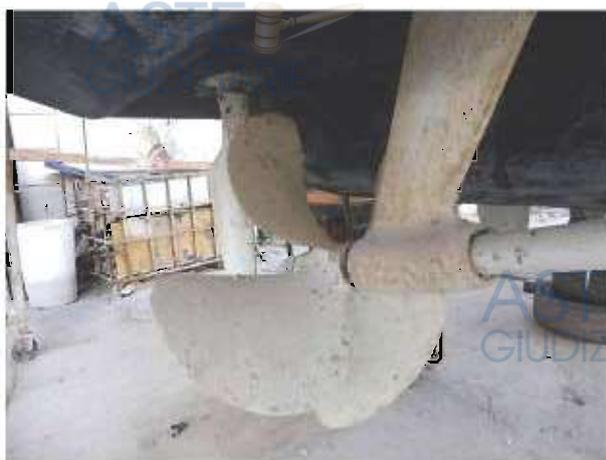
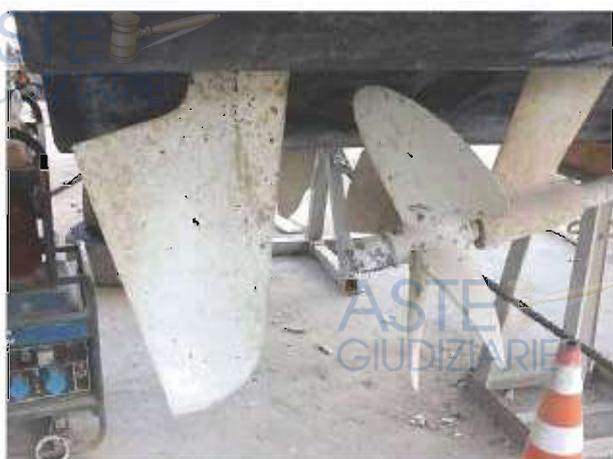
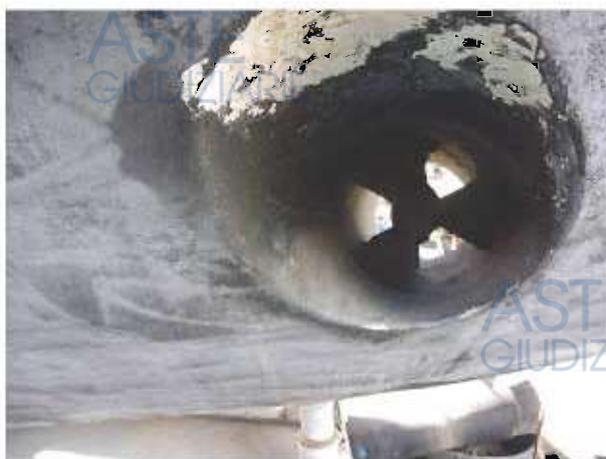
Gli assi si presentano rettilinei.

Le eliche si presentano integre e prive di deformazioni sulle pale.

I timoni si presentano in buone condizioni.

Intorno alle prese a mare non si individuano segni di corrosioni anomale.

L'elica di prua, dotata di due eliche tripale, azionata a mano, gira agevolmente.

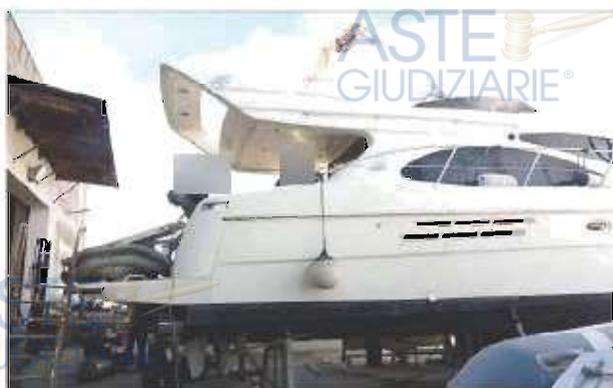
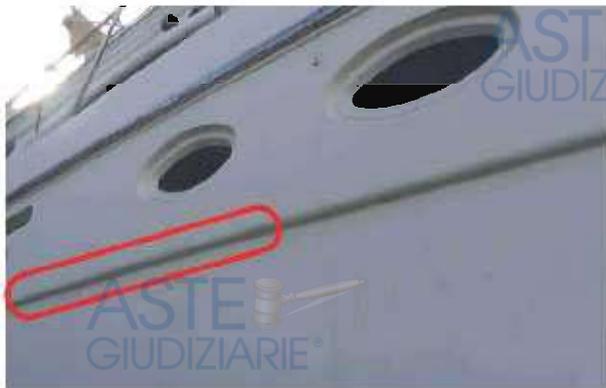
È presente una striatura sullo spigolo di murata del lato di dritta nella zona tra le prese d'aria LAM e l'oblò più a poppavia, che interessa solo lo strato superficiale di vernice.

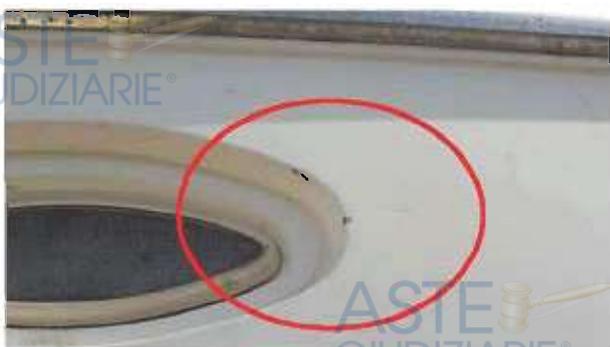
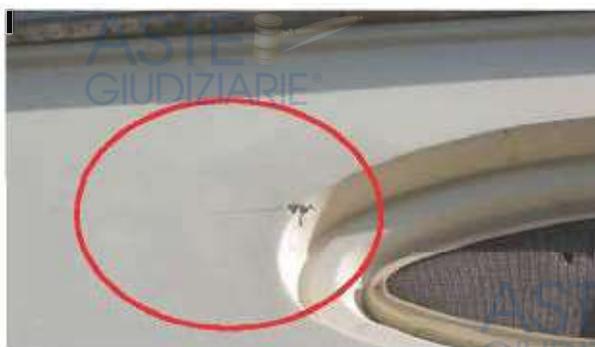
Sulla murata sinistra sono evidenti segni di urto e brevi raschi in corrispondenza dei due oblò prodieri

Descrizione	€
Rinnovo di tutta la cuciniera interna ed esterna	10.000,00
Sostituzione della moquette interna	7.000,00
Controllo degli oblò che presentano infiltrazioni di acqua, lucidatura del parabrezza fly-bridge e sostituzione plexiglass cristallizzato del passo d'uomo cabina di prua	6.000,00
Rinnovo rivestimenti paratie e cielini che si presentano con tracce di umidità e muffa soprattutto nella cabina di prua	10.000,00
Acquisto di n. 2 collettori di scarico e raiser dei MM/PP, non presenti a bordo	12.000,00
Revisione completa dei motori a causa della presenza di alta percentuale di residui metallici	50.000,00
Manutenzione del G/E	5.000,00
Fornitura nuovo tender e manutenzione motore fuoribordo	3.000,00
Sostituzione controller autopilota sul Flying bridge	1.000,00
Riparazione e pitturazione a sfinire delle piccole scalfitture presenti sulle murate, lucidatura sia dello scafo che delle sovrastrutture	8.000,00

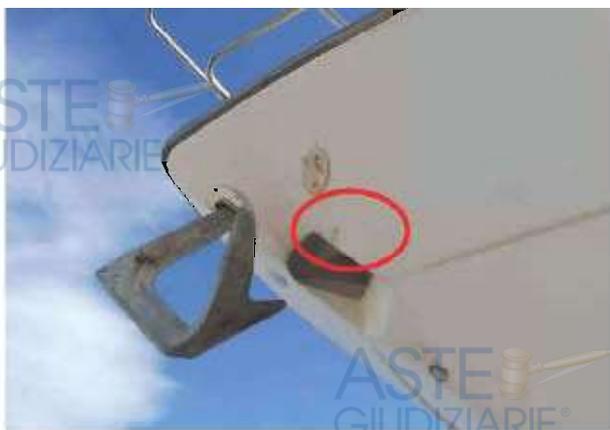
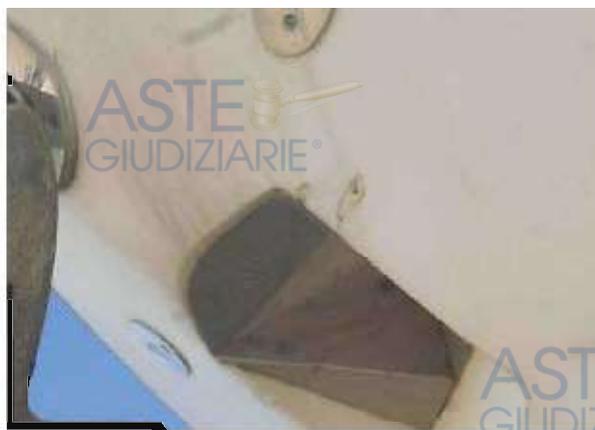
A prua, sul lato di sinistra, vi è una profonda ammaccatura provocata dall'ancora.

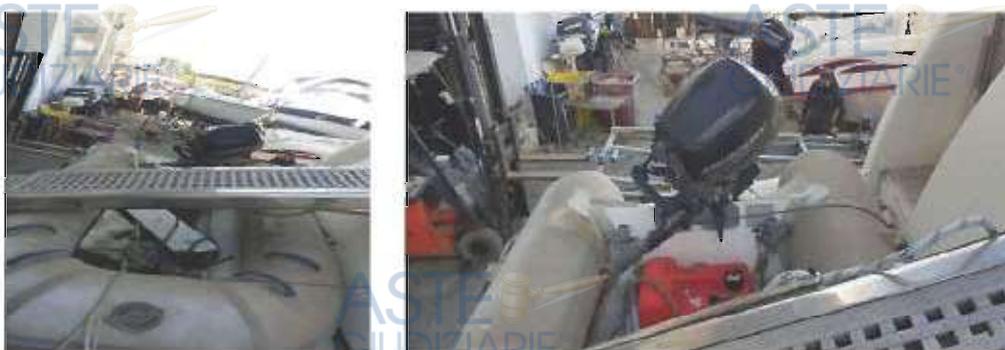
La plancetta di poppa è per la quasi totalità coperta dal tender, pertanto non è possibile valutarne lo stato.

La passerella in acciaio inox di marca "Opacmare" si presenta in buone condizioni ma, per quanto detto, non è stato possibile testarne il funzionamento.

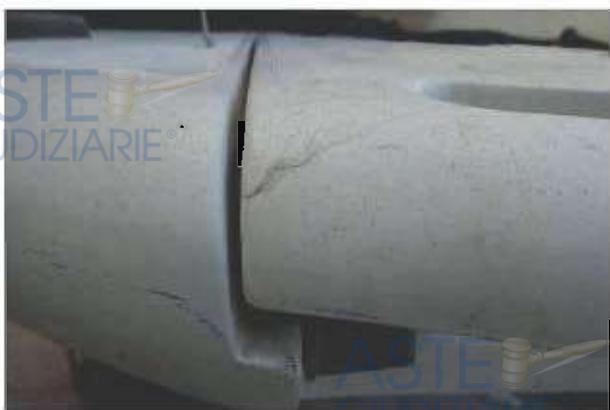
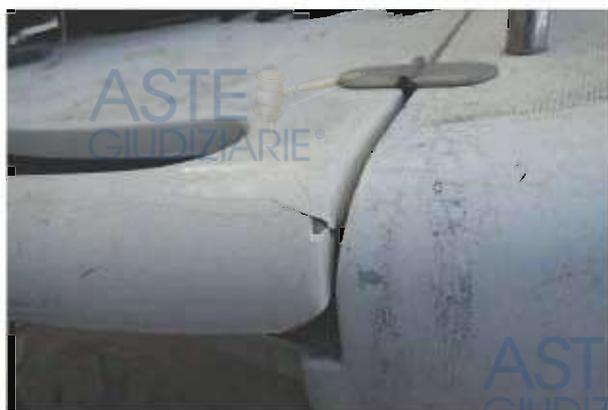
Sulla plancetta, il portello della scaletta per la risalita da mare presenta su entrambi i lati delle scheggiature della vernice, indice di una probabile rottura del sottostante stratificato.

Riparazione del portello scaletta discesa a mare e discesa cabina poppa	1.500,00
Manutenzione teak pozzetto	5.000,00
Controllo impianto elettrico con sostituzione della pulsantiera sul fly-bridge	6.000,00
Controllo impianto aria climatizzata e idrico	5.000,00
Revisione zattera autogonfiabile e fornitura dotazioni di sicurezza	1.500,00
Rinnovo certificato di sicurezza	1.000,00
Sostituzione batterie avviamento, servizi, G/E ed elica di prua	6.000,00
Pulizia generale barca, sentina, cassa acque nere e grigie	2.000,00
TOTALE	140.000,00

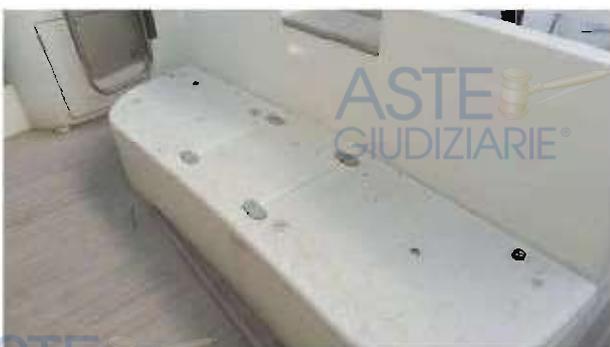
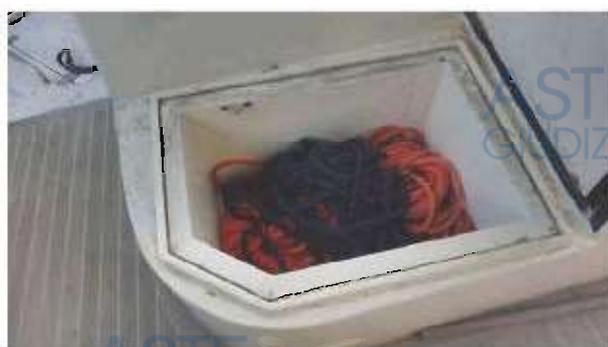
Il pozzetto presenta due portelli di accesso alla plancetta di poppa oltre ad un divanetto strutturale appoggiato sulla paratia di poppa tra i 2 accessi.

Sul divanetto di poppa vi sono 2 portelli che danno accesso ad un gavone, quello di dritta, ed alla cabina del marinaio, quello di sinistra, tale portello è danneggiato da un foro quasi circolare di circa 2cm di diametro.

La cabina marinaio è piena di materiale vario.

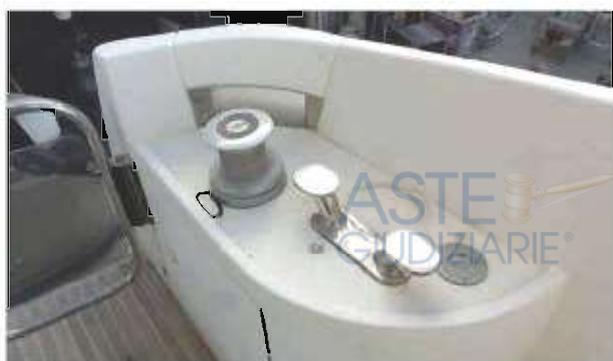
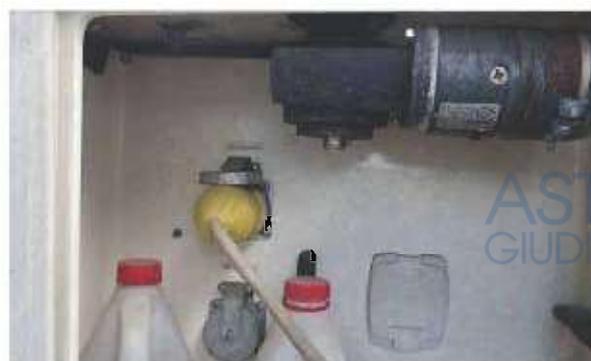
La cuscineria del divanetto del pozzetto non è al suo posto, pertanto non è stata visionata. Sui lati del pozzetto verso poppa sono installati due winch elettrici di tonneggio marca Lofran's 700W, che non sono stati provati. Nel mibiletto sottostante quello di dritta vi è la pompa manuale di sentina e l'innesto del cavo per la presa di corrente da banchina. Il motore del verricello di tonneggio di dritta ha la carcassa ossidata.

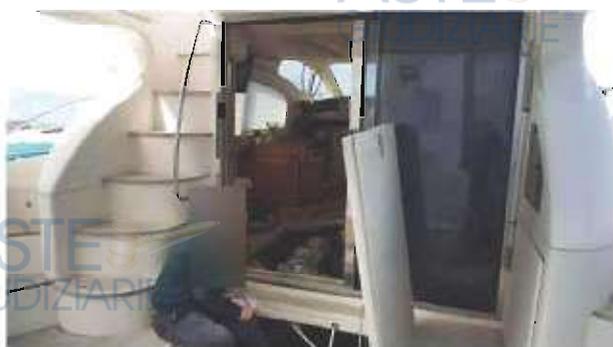
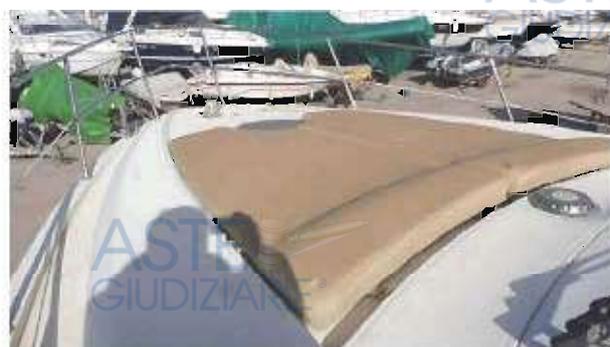
Il teak di rivestimento della superficie calpestabile del pozzetto, pur essendo sporco e coperto di polvere, è in buono stato. I passavanti e il ponte di prua sono in VTR con antisdrucciolo ricavato nello stampo. Al centro del pozzetto vi è un'ampia boccaporta di accesso alla sala macchine.

Il portellone scorrevole di accesso agli interni, con telaio inox e vetri oscurati, è di facile manovrabilità ed è in buone condizioni.

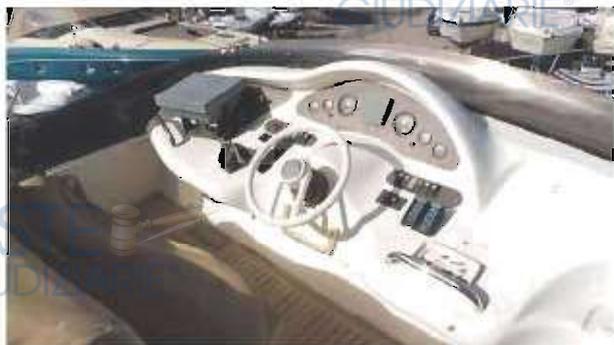
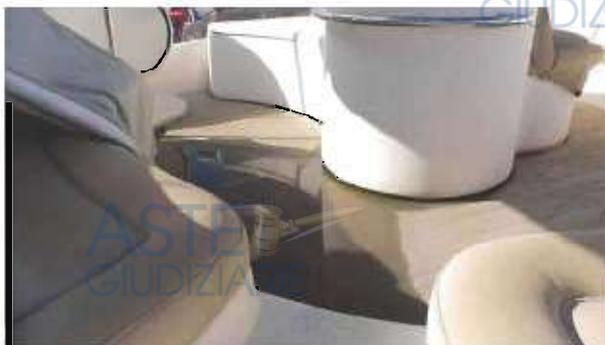
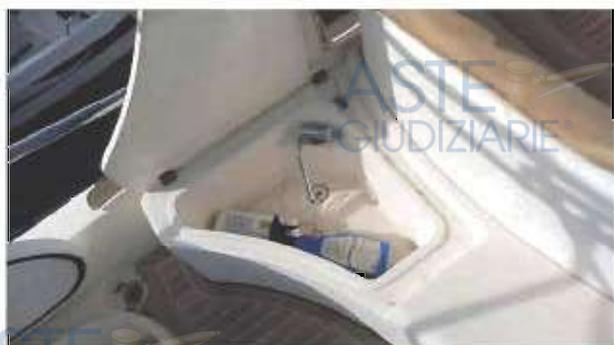
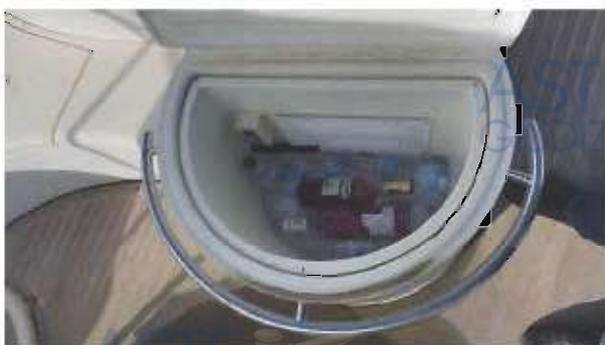
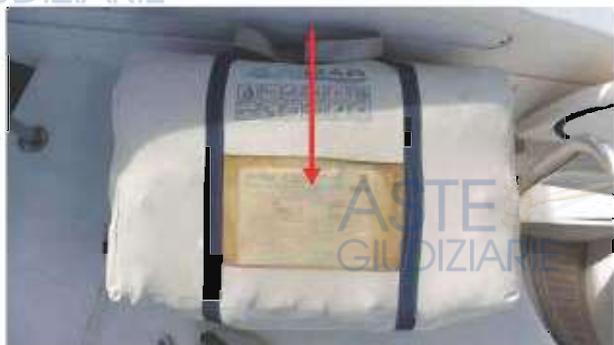
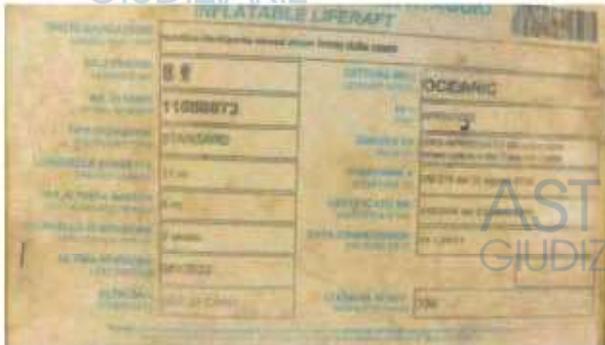
I 2 cuscini del prendisole di prua sono molto danneggiati dagli agenti atmosferici.

lasciato sporco e con roba al suo interno. Il calpestio del flying bridge è rivestito di teak e in una zona ristagna l'acqua piovana.

Sul flying bridge è presente la cuscineria della seduta di governo e delle panche prendisole, rovinata dalla lunga esposizione agli agenti atmosferici.

Sul FB vi è la zattera autogonfiabile della ARIMAR modello OCEAN, idonea a 8 persone, la cui ultima revisione risale ad agosto 2022.

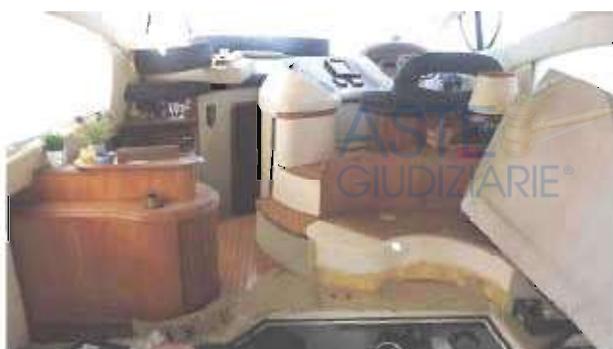
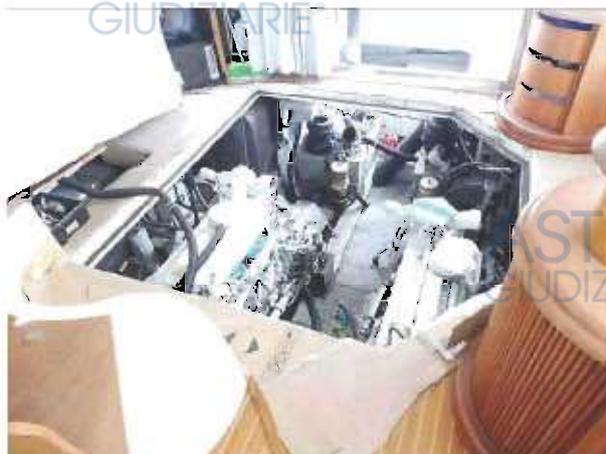
Parte della dinette è stata smontata per consentire la manutenzione straordinaria dei motori, che però non è stata portata a termine.

Pertanto è stata asportata parte della seduta del divanetto, necessaria per aprire il grande portellone sovrastante i motori (entrambi questi allestimenti sono conservati in cantiere).

Sulla murata sinistra è appeso un TV Sony 32".

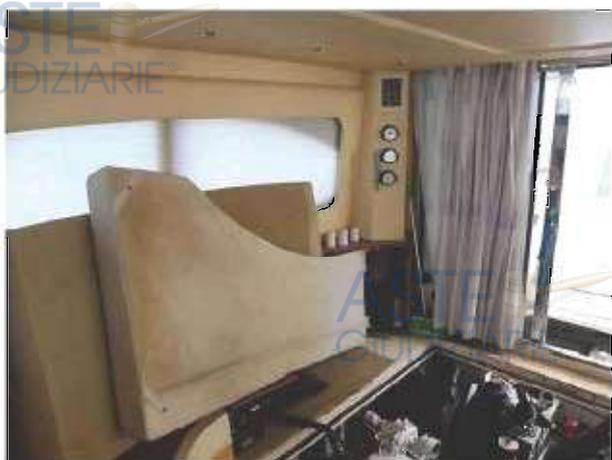
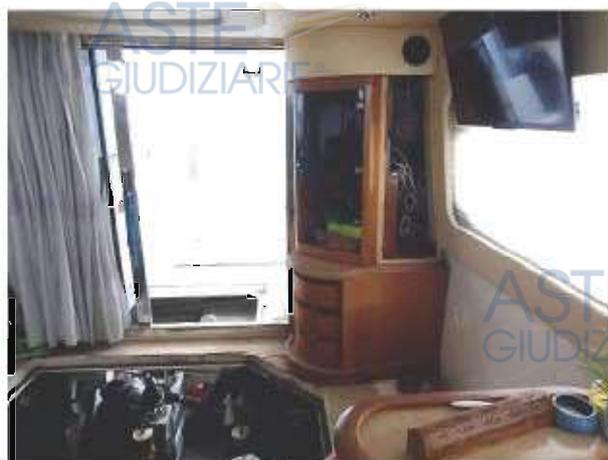
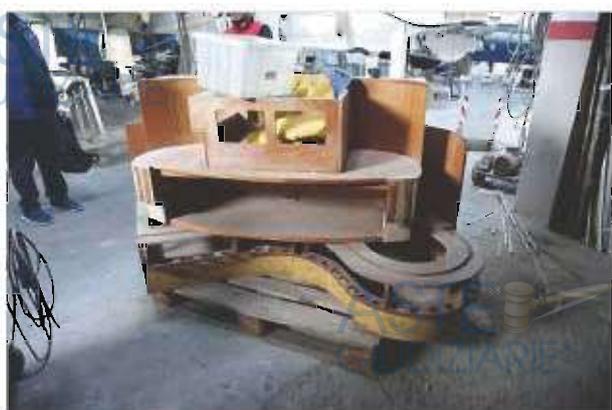
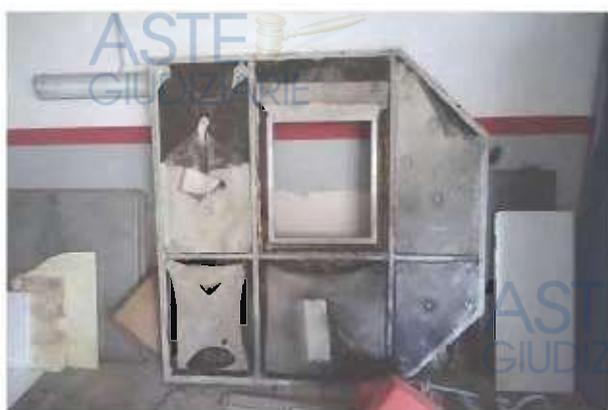
I componenti del divano dinette ed il portellone accesso motori visibili a terra in cantiere

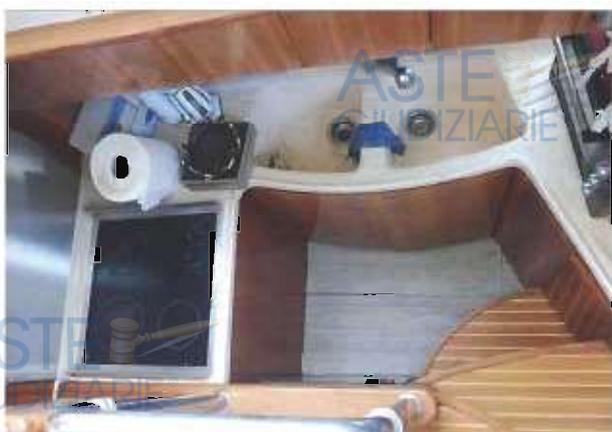
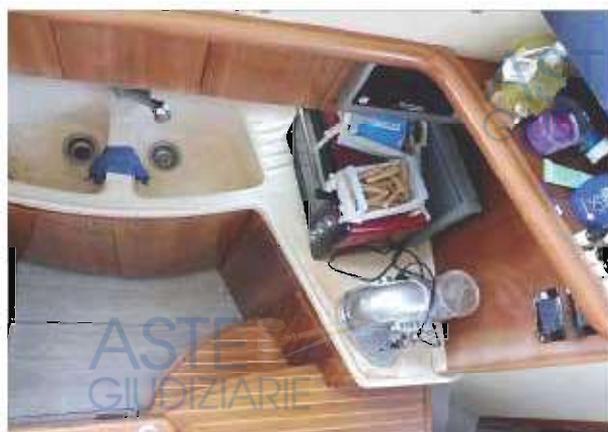
Lungo la murata sinistra vi è la cucina costituita dal doppio lavello, una piastra elettrica a induzione a 3 fuochi, il frigorifero (posto sotto il calpestio della dinette) ed equipaggiata di forno a microonde Moulinex, di un fornello elettrico Girmi e della caffettiera elettrica.

Il lavello, ma soprattutto il frigorifero, sono molto sporchi.

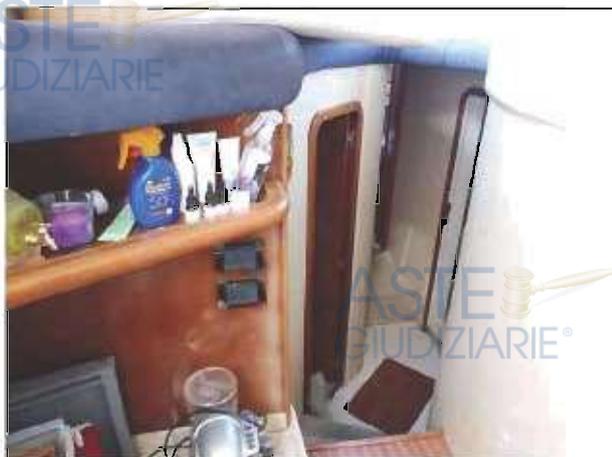
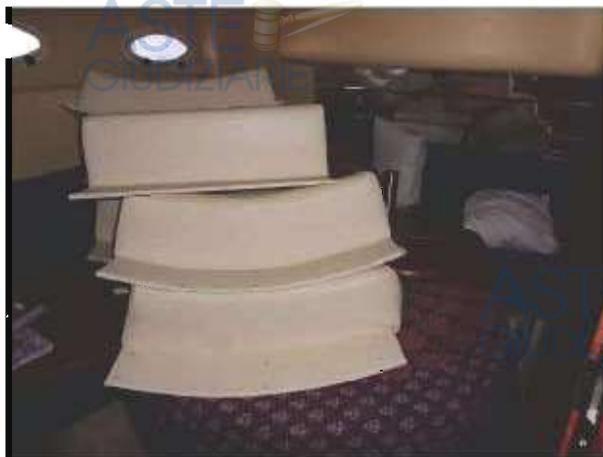
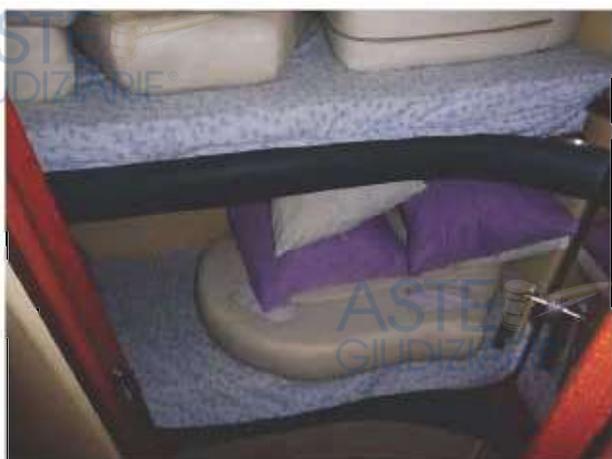
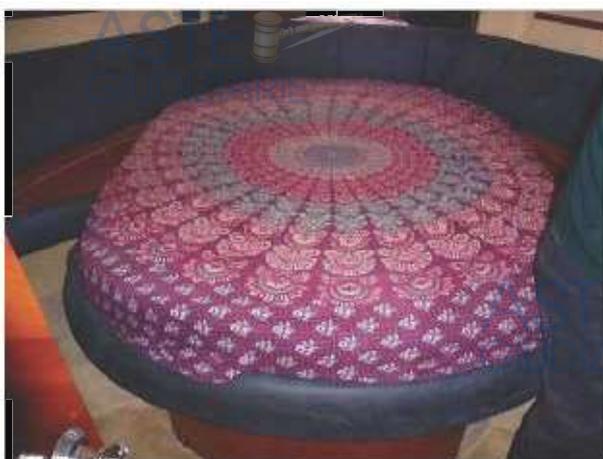
Scendendo la scaletta verso pruvia si accede agli alloggi. Sulla dritta vi è l'ingresso alla cabina matrimoniale ospiti che ha l'accesso diretto al servizio di dritta. Essa è piena di cuscinerie e pannelli smontati dalla dinette.

A sinistra del corridoio vi è una cabina a letti sovrapposti e, verso prua, l'altro servizio.

A prua vi è la cabina armatoriale matrimoniale.

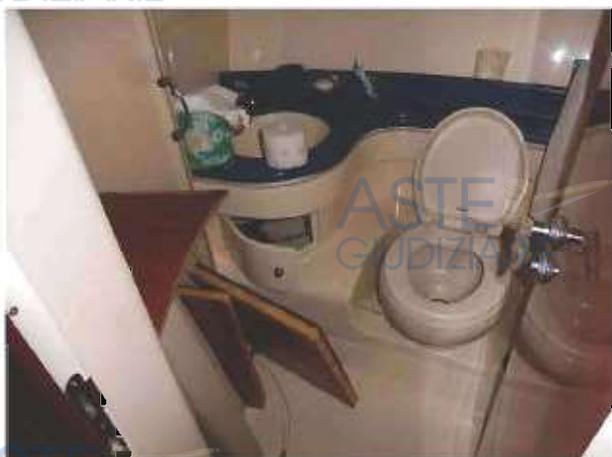
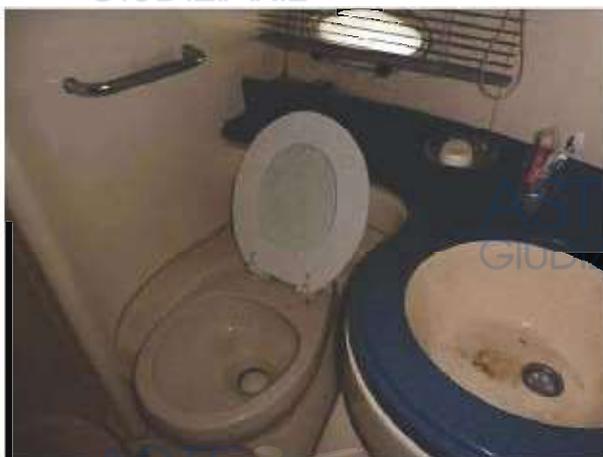
I servizi igienici sono a scarico elettrico e l'impianto è provvisto di serbatoi separati per la raccolta acque nere e acque grigie.

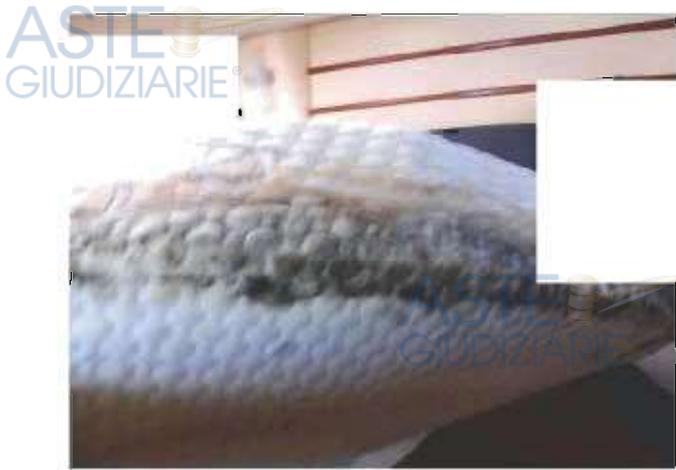
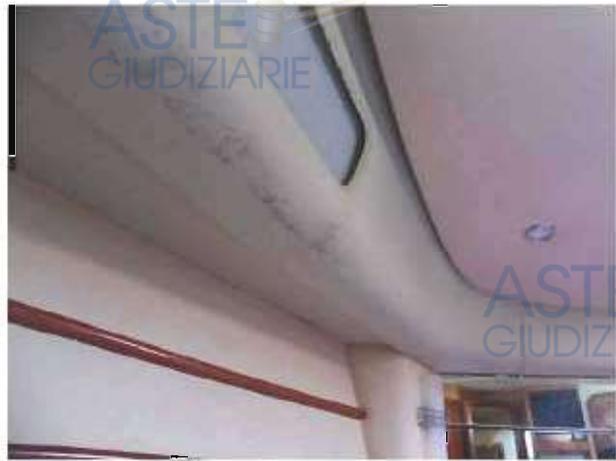
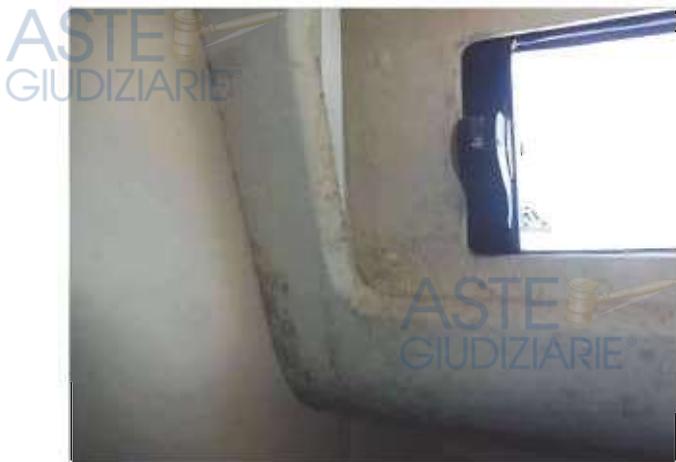
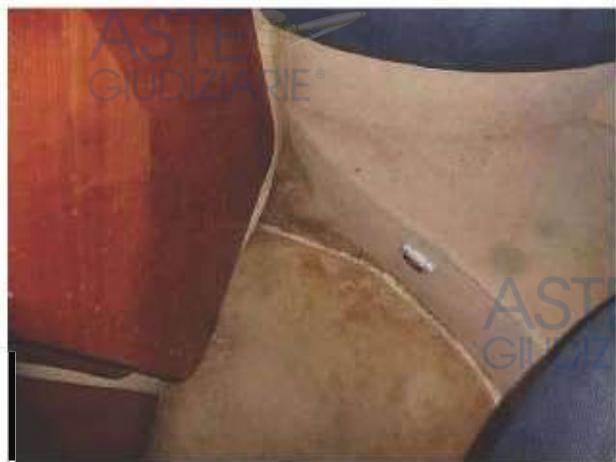
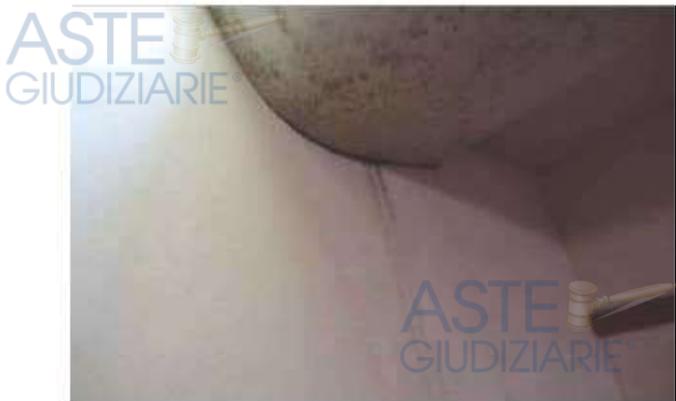
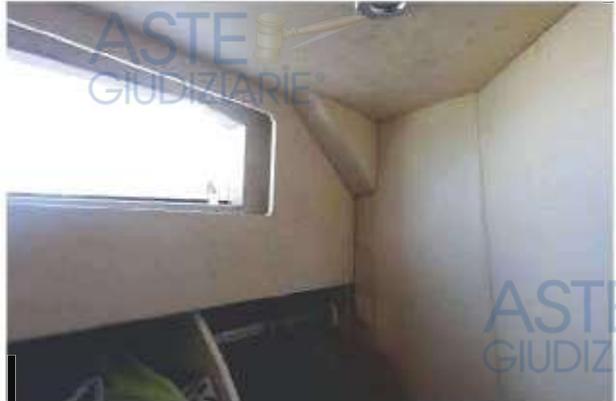
Abbiamo rilevato presenza di grande umidità nella cabina armatoriale, dove il materasso è intriso di acqua e vi sono tracce di muffa sui rivestimenti delle murate. Inoltre il passo d'uomo rotondo della cabina di prua ha il vetro cristallizzato.

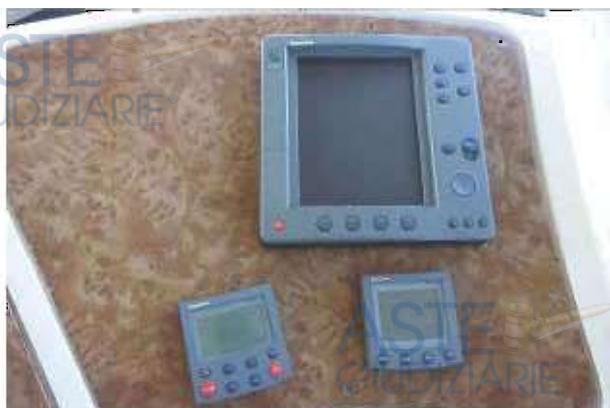
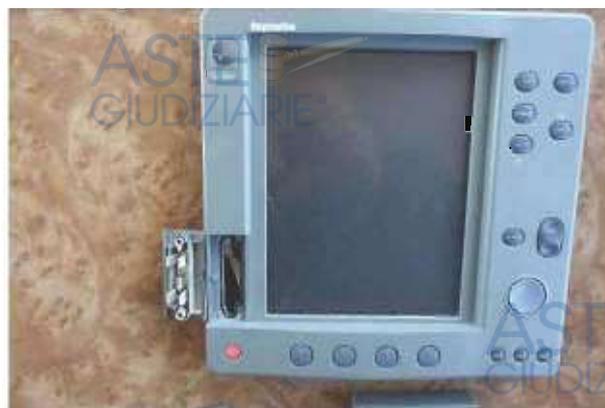
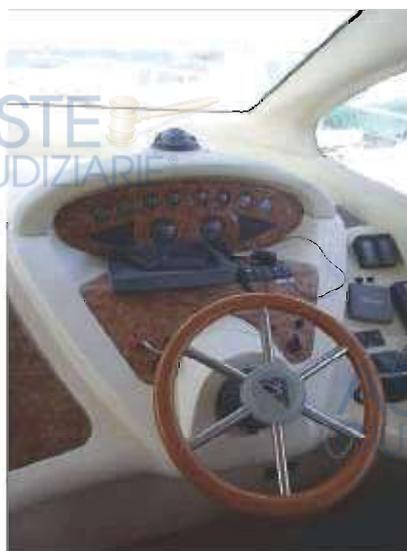
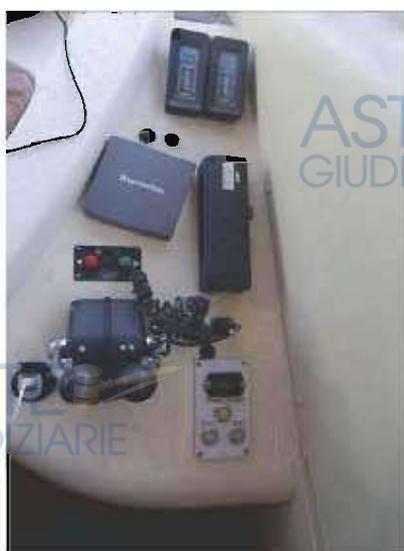
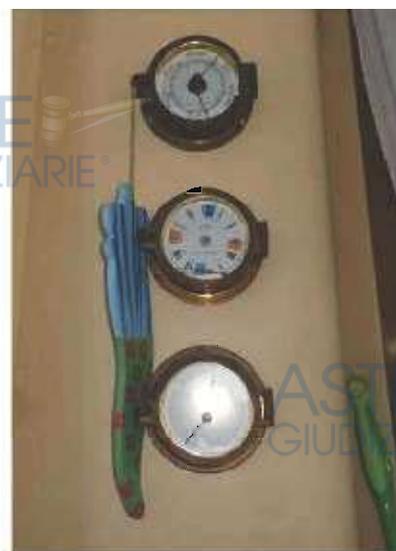
- Lo strumento GPS cartografico RAYMARINE RL80C interno è privo di scheda mentre quello esterno e RAYMARINE RC631, ha le schede C-MAP del 2018.
- I due controller dell'autopilota sono RAYMARINE ST 6001+ AUTOPILOT (di cui quello esterno ha un alone rosso sul monitor).
- Il solcometro/profondimetro è RAYMARINE ST 60 TRIDATA

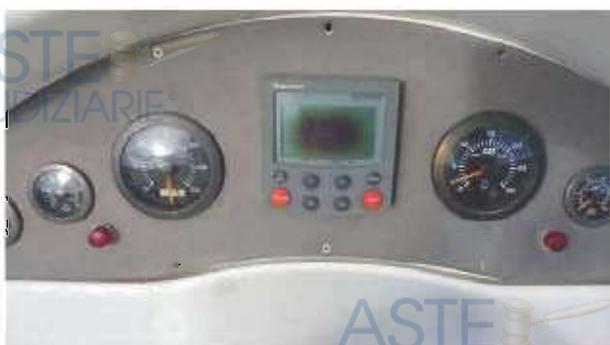
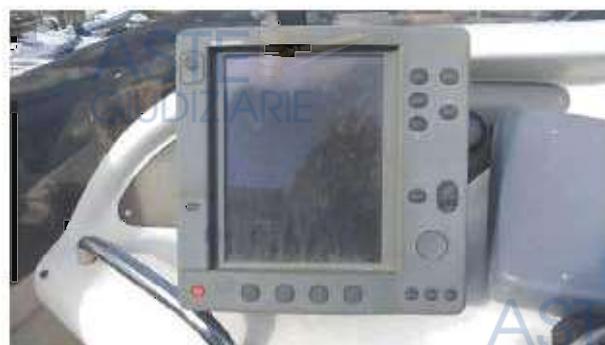
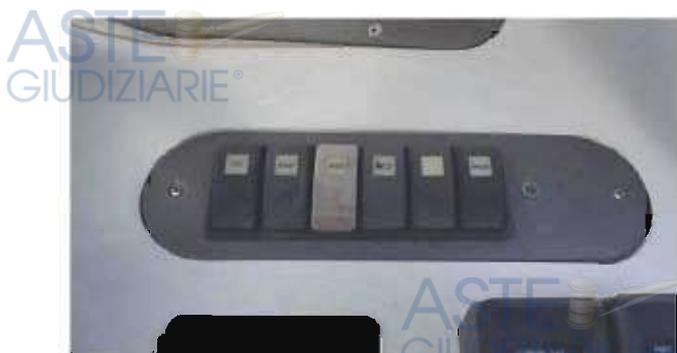
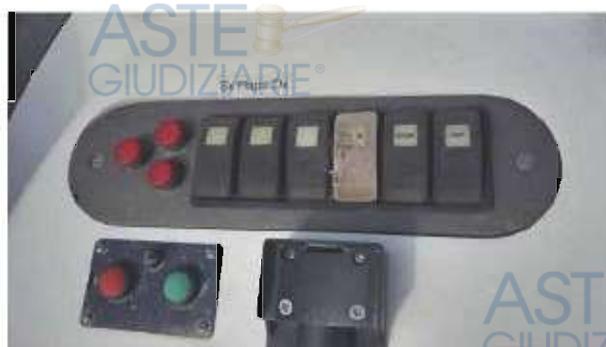
In entrambe le postazioni vi sono strumenti essenziali di navigazione, dei quali non è stato possibile verificarne il funzionamento per assenza di tensione elettrica.

Il fanale di via bianco, posto sul rollbar ha il vetro cristallizzato.

Le pulsantiere dei comandi elettrici poste sul flying bridge hanno alcuni tasti in cattive condizioni a causa della lunga esposizione al sole.

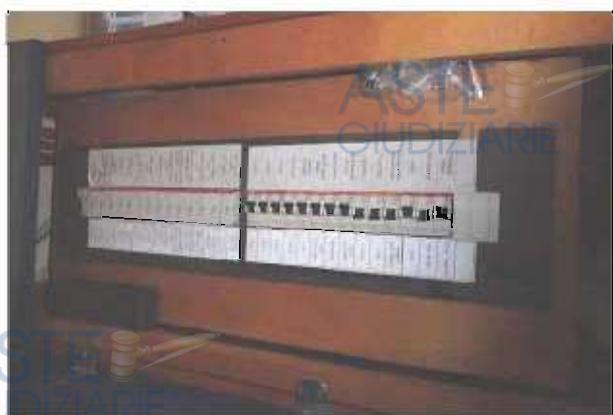
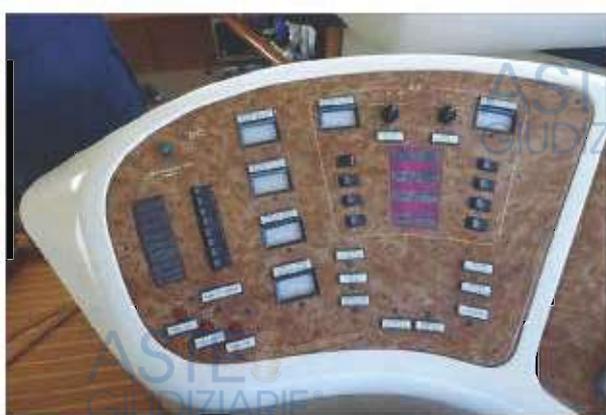
Il Quadro Elettrico Generale è posto sotto la seduta di governo interna e si presenta in ordine. A sinistra della seduta vi è il quadro elettrico, apparentemente in buono stato.

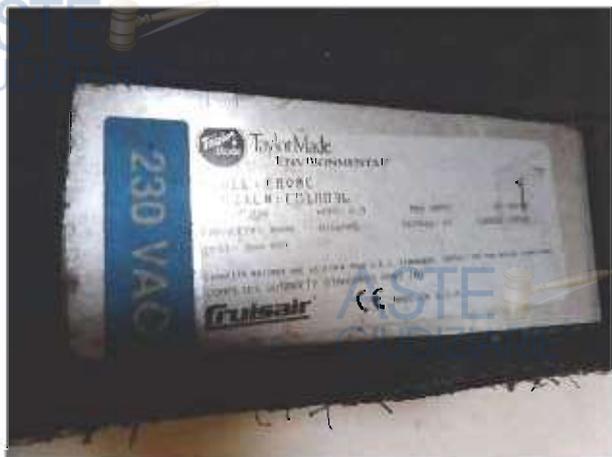
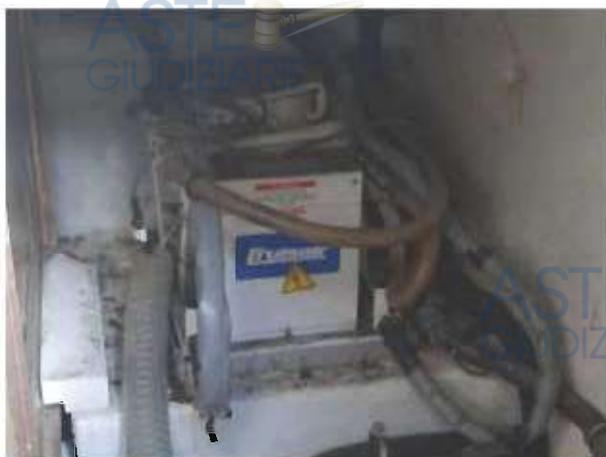
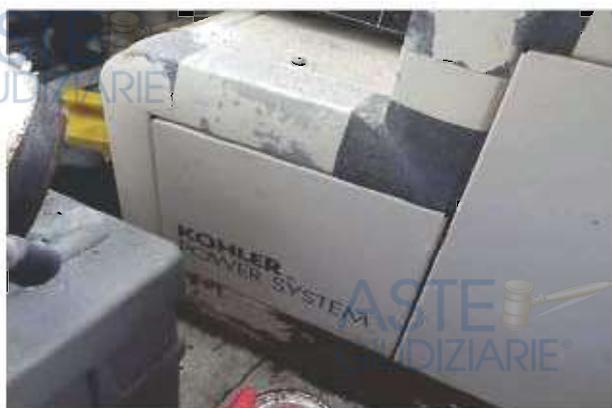
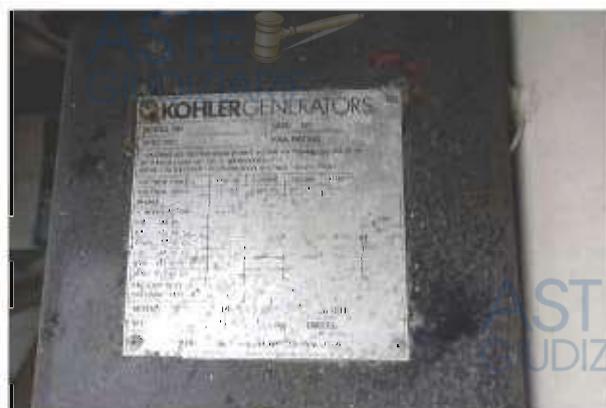
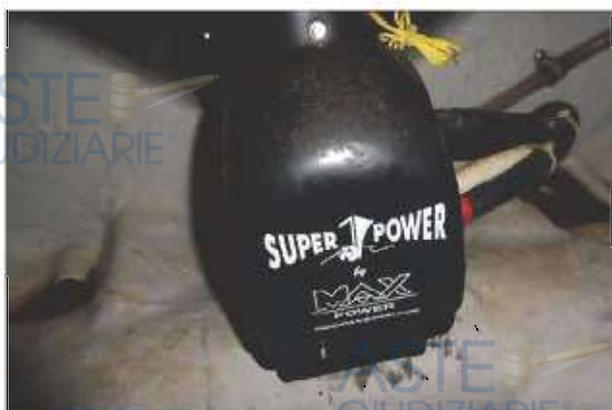
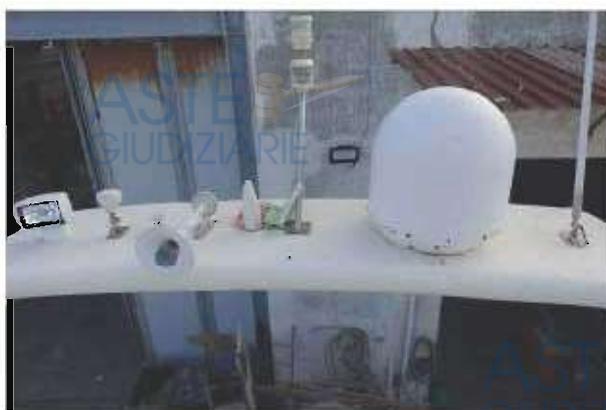
- impianto di climatizzazione CRUISAIR.
- Elica di prua MAX POWER
- Generatore elettrico KOHLER mod. 9EF0Z
- Antenna TV satellitare terrestre GLOMEX
- Antenna satellitare SATURN 1- CRJ mod. V9100

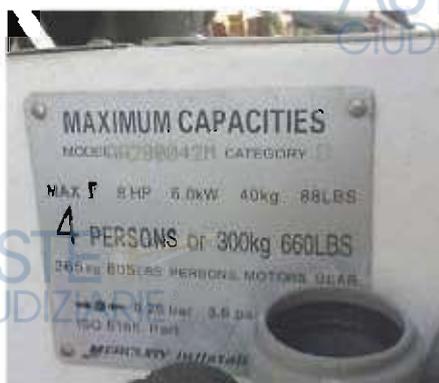
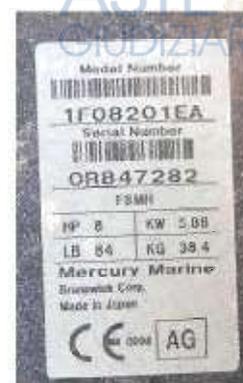
TENDER

Il tender è con carena rigida e tubolari in tessuto gommato che si presenta in cattive condizioni perché a lungo esposto agli agenti atmosferici. In particolare lo specchio di poppa è scollato dal tubolare sul lato di dritta.

Il motore fuoribordo è della marca MERCURY, modello 8 HP, matricola OR847282.

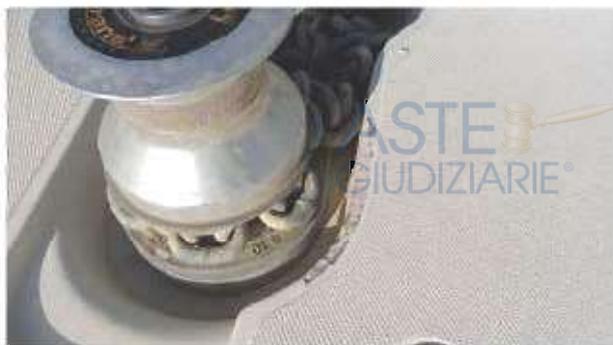
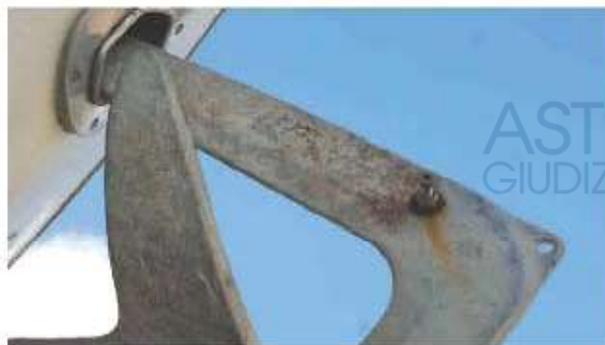
EQUIPAGGIAMENTO MARINARESCO

A prua è presente il salpancora Lofran's, di cui non si è verificato il funzionamento.

L'ancora è una BRUCE di 20 kg in acciaio zincato cosiccome la catena di 10 mm di calibro.
