## Sezione esecuzioni immobiliari

**Relazione di consulenza dell'esperto ing. Pasquale SPINOSA nel procedimento di esecuzione immobiliare n°23/2014 promosso da:**

**Lotto n°1 – immobile in agro di Castellaneta****c.da Tartarette o Cavarella,****N.C.E.U. Fg. [REDACTED] subb. 1, 2 - (allegati da 1 a 3)**

## ***Lotto n°2 – Fondo rustico con fabbricato rurale in agro di Castellaneta, loc. Tartarette o Cavarella***

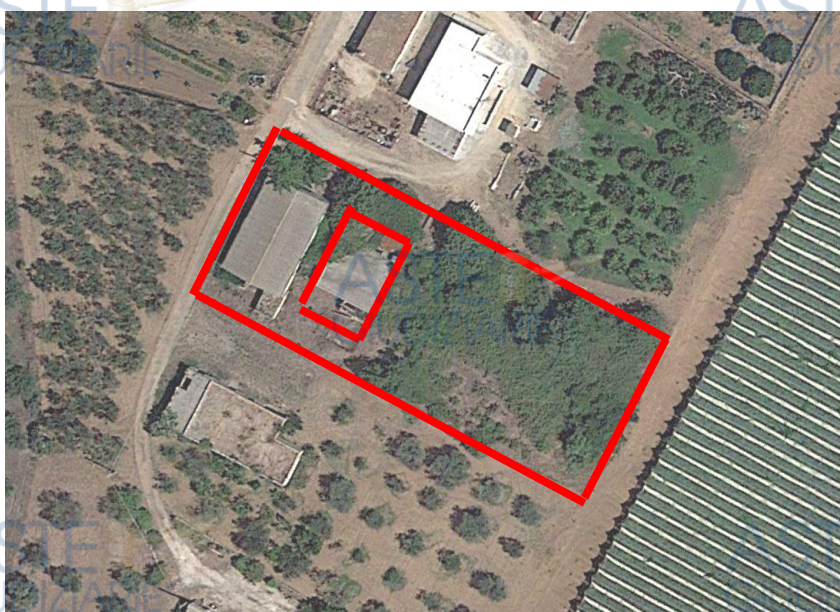
***FOTO – vista aerea***

***Descrizione sintetica: Piena proprietà del fondo rustico incolto e privo di recinzione di 2.346,00mq catastali, sito in agro di Castellaneta, loc. Tartarette o Cavarella, con soprastante fabbricato rurale fatiscente, di circa 150,00mq coperti, già destinato a casa colonica, composto da 4 vani e wc per una superficie utile di circa 96,00mq, oltre ad una veranda di circa 22,00mq.***

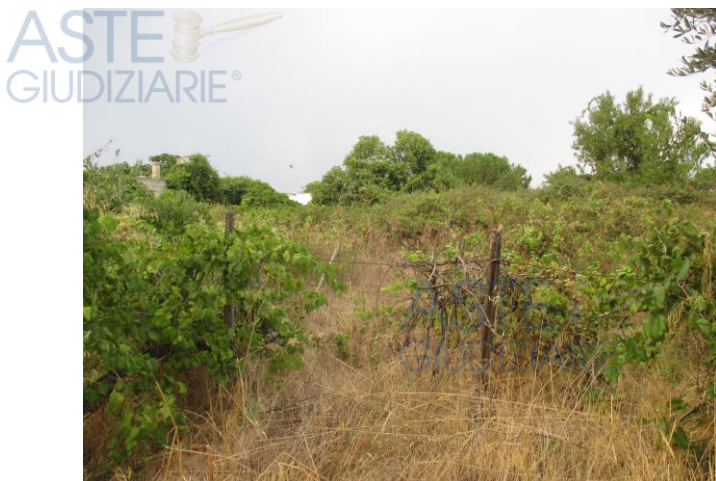
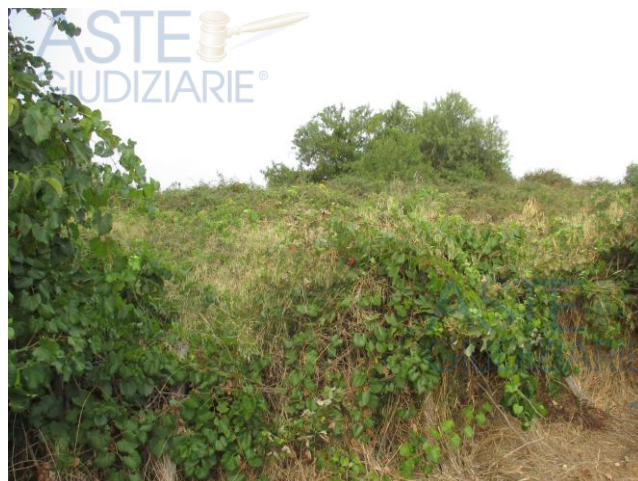
**FOTO – viste del fondo**

Il fondo ha estensione catastale di 2.346,00mq, è privo di recinzione e su di esso è impiantato un vecchissimo vigneto in completo stato di abbandono. Sul fondo insiste un fabbrica-

Come si evince dalla documentazione fotografica allegata, il fondo è in totale stato di abbandono ed è in precarie condizioni statiche. Le finiture e gli impianti sono da rifare.
