TRIBUNALE DI TARANTO  
Sezione esecuzioni immobiliari

**Relazione di consulenza dell'esperto ing. Pasquale SPINOSA nel procedimento di esecuzione immobiliare n°23/2014 promosso da:**

**Lotto n°1 – immobile in agro di Castellaneta**

**N.C.E.U. Fg. [REDACTED] subb. 1 e 2 - (allegati da 1 a 3)**

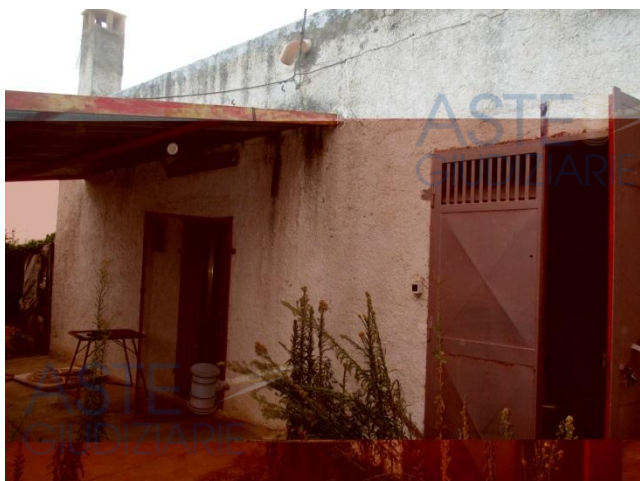
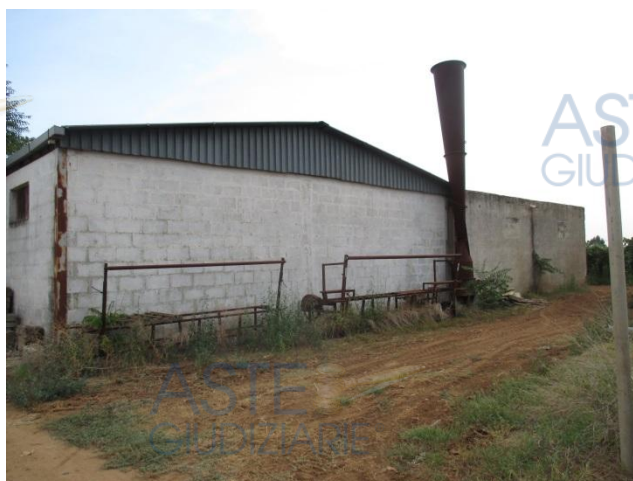
**FOTO – Vista del fabbricato**

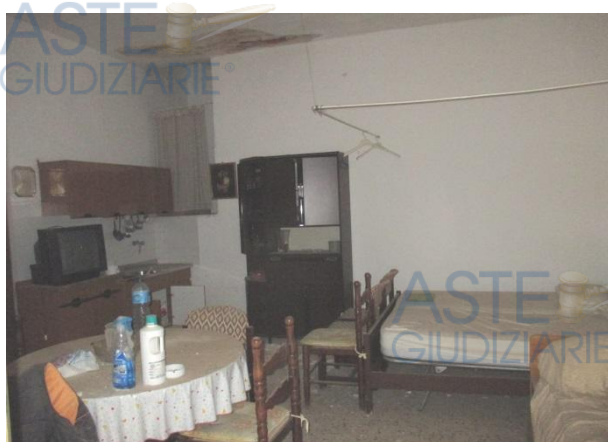
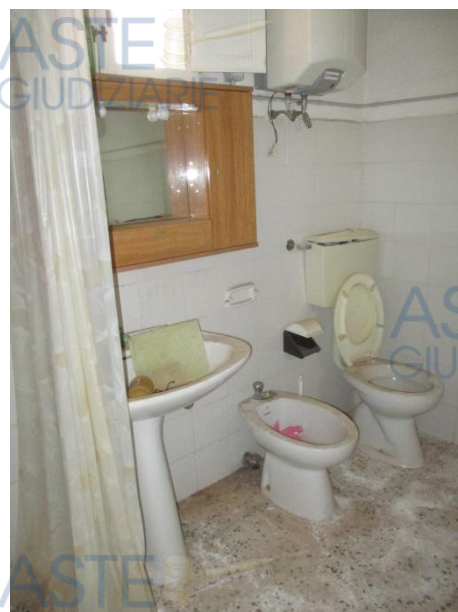
**FOTO – monolocale e wc**

Come si evince dalla documentazione fotografica, la casa colonica è in stato di abbandono e il solaio di copertura risulta danneggiato da infiltrazioni di acque meteoriche che hanno provocato l'ossidazione dei ferri d'armatura e la conseguente rottura delle pignatte in laterizio e dell'intonaco di rivestimento. Nel complesso lo stato di manutenzione e conservazione è scadente.

**Il bagno e la tettoia in metallo, colorati con un tratteggio rosso nella planimetria riportata all'allegato 1/c, dovranno essere demoliti in quanto privi delle prescritte autorizzazioni amministrative ed in precarie condizioni statiche. Dovrà, inoltre essere ripristinato il portico in muratura nella parte a sud dell'edificio, colorato di giallo nella planimetria riportata all'allegato 1/c.**

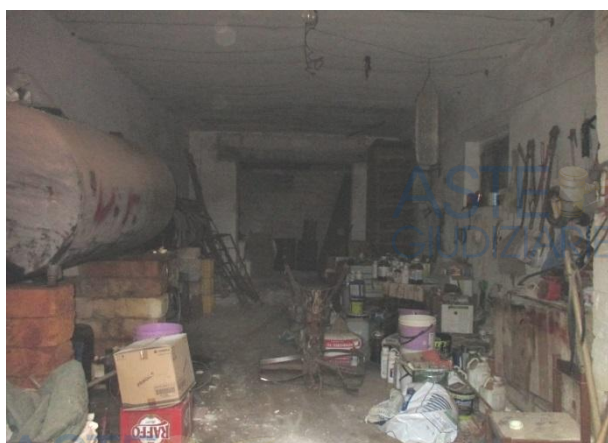
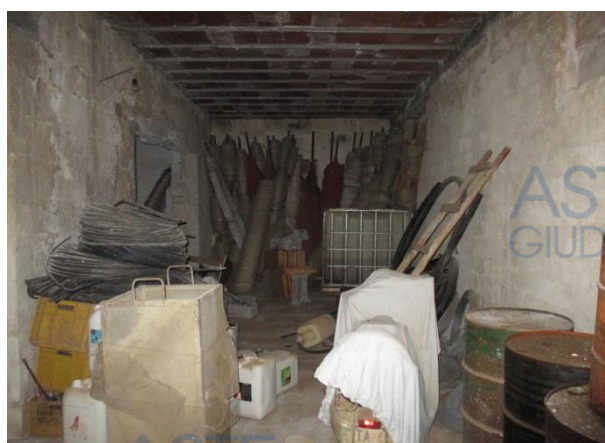
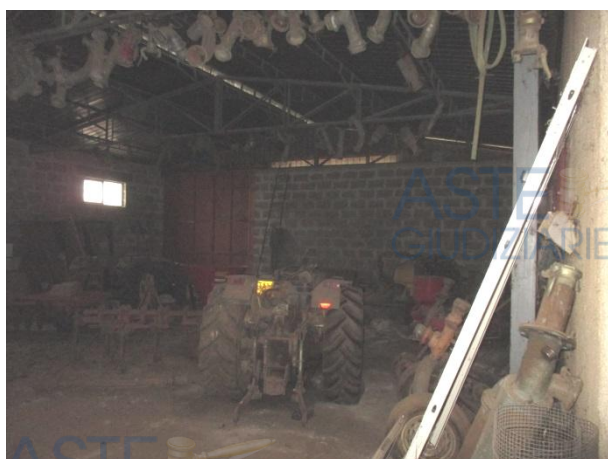
**FOTO - deposito**

intonaco del tipo civile finito a stucco e tinteggiato. Il bagno ha rivestimenti murari in ceramica, gli accessori sanitari sono in porcellana e muniti di rubinetteria in metallo cromato; la porta di ingresso è in metallo e vetro e la finestra nel bagno è in legno con anta oscurante dello stesso materiale. I locali adibiti a deposito sono allo stato rustico e muniti di infissi in metallo.
