TRIBUNALE DI AGRIGENTO

CONCORDATO PREVENTIVO N° 6/2019 R.C.P

2° RELAZIONE

CTU: Dott. Ing. Dario Megna

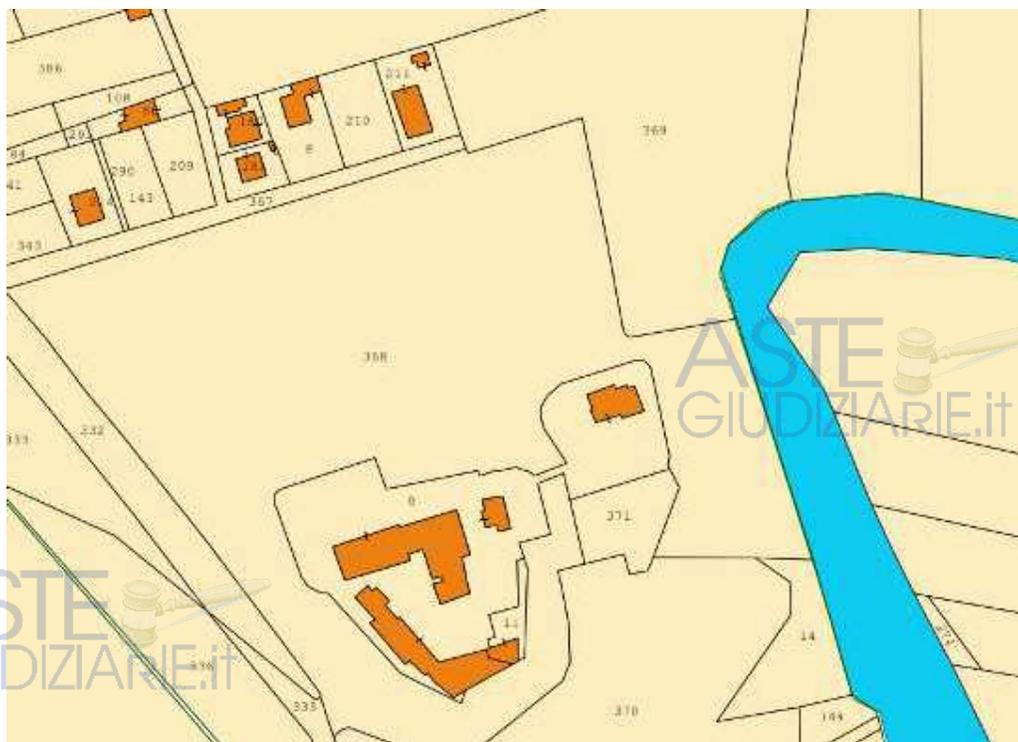
Pianta Piano Terra

PART. 9-11 SUB. 7
Tutto Camere

PART. 9 SUB. 6 E 8	Impianti tecn.-loc. Personale-Dep.-Camere
Piano 1° sott. strada	Hall- Sale- Camere
Corpo A	Cucina
Corpo B	Camere
Corpo C	Camere
Corpo D	Camere
Corpo E	Camere
Corpo F	Camere
Corpo H	In corso di costr.

Come si evince dalla documentazione catastale (elaborato planimetrico), depositata con prot. 000101901 del 09/04/2003, l'immobile oltre al terreno pertinenziale esteso oltre 9 ettari, è diviso in vari corpi di fabbrica denominati a,b,c,d,e,f,h.

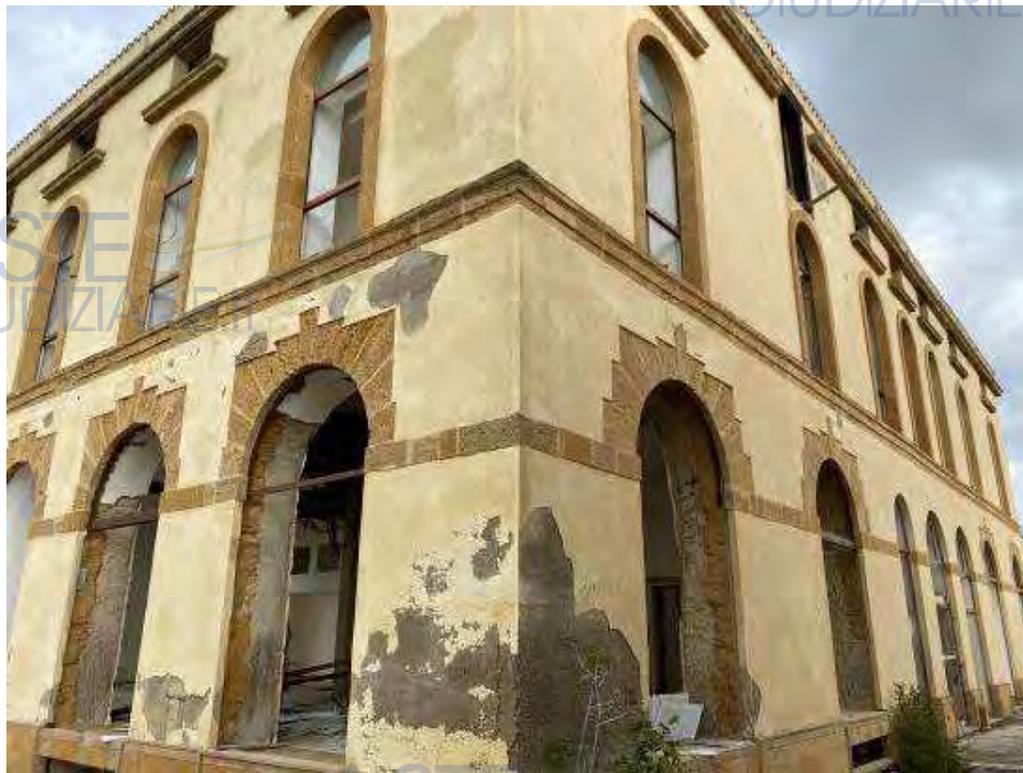
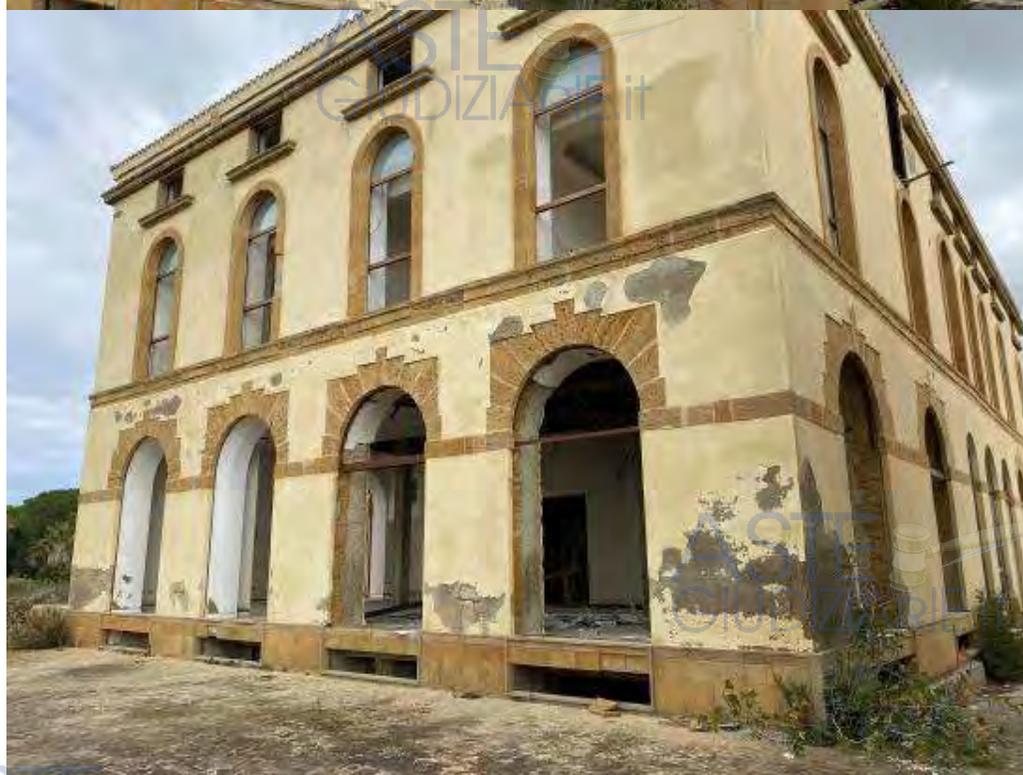
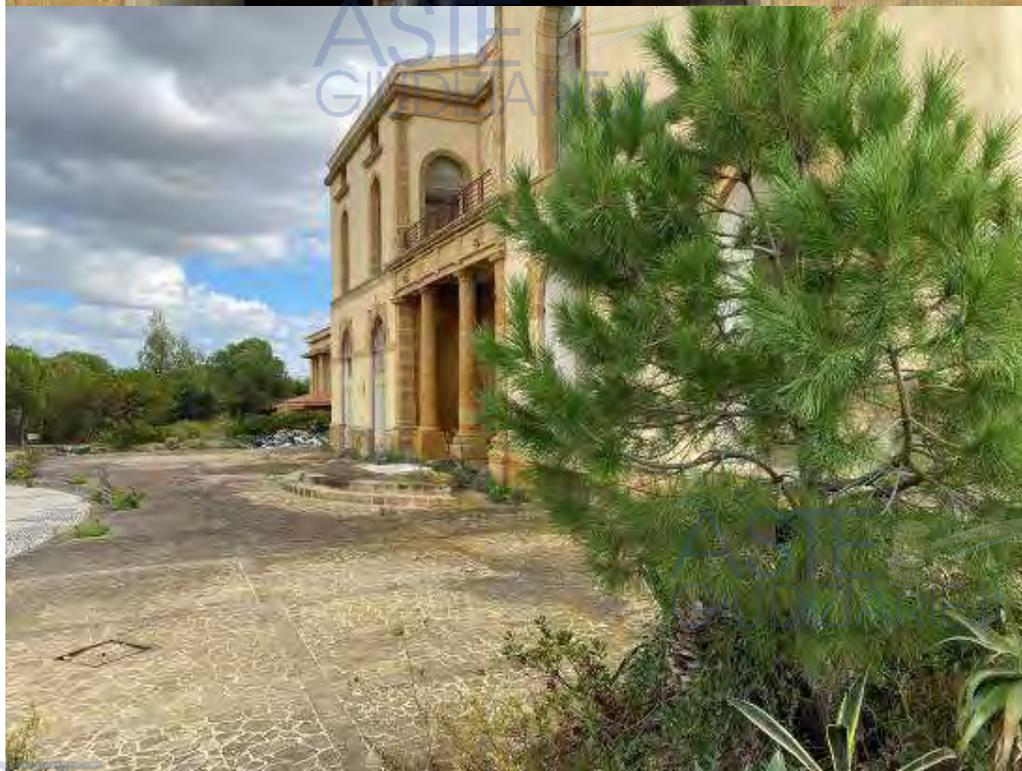
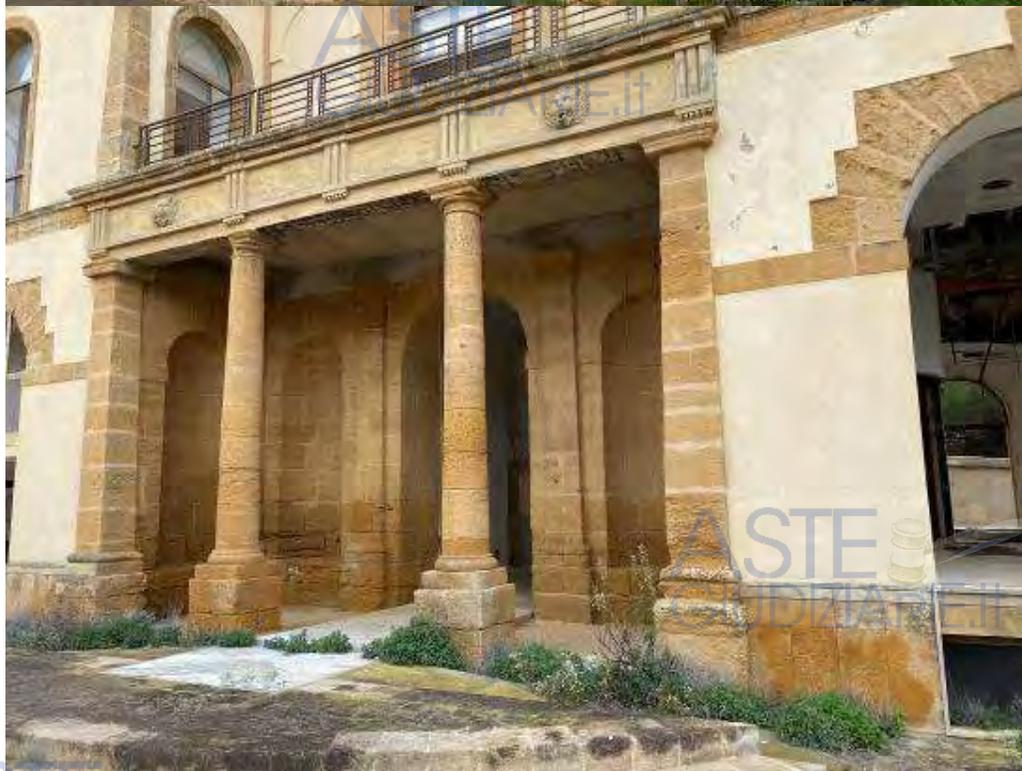
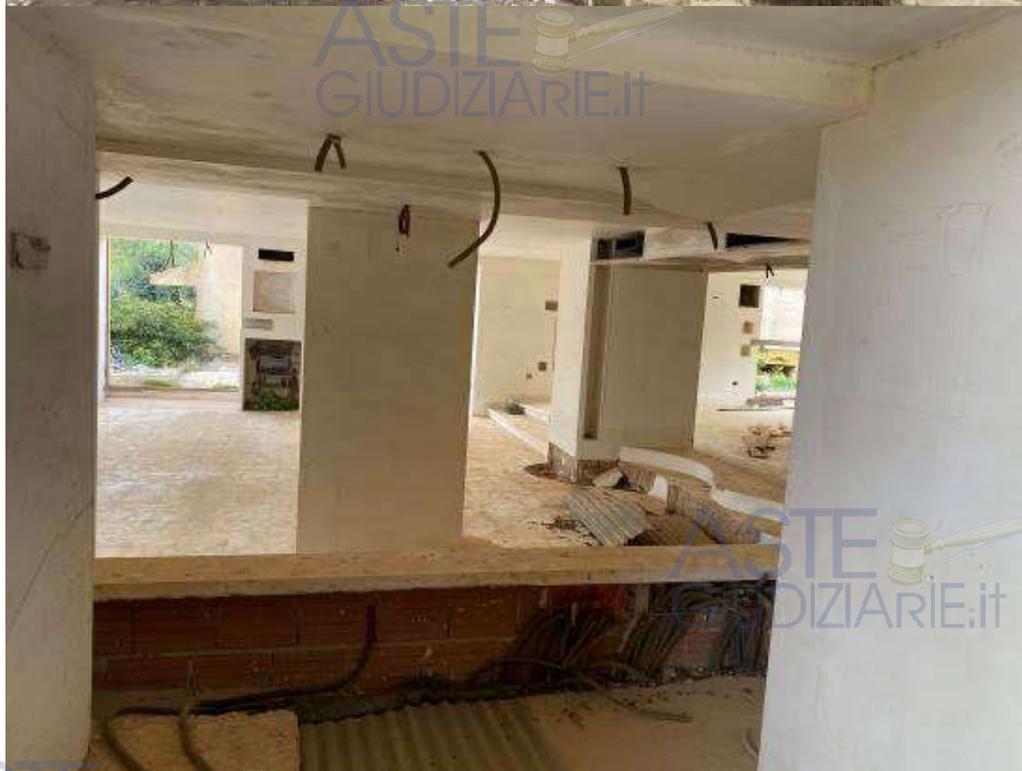
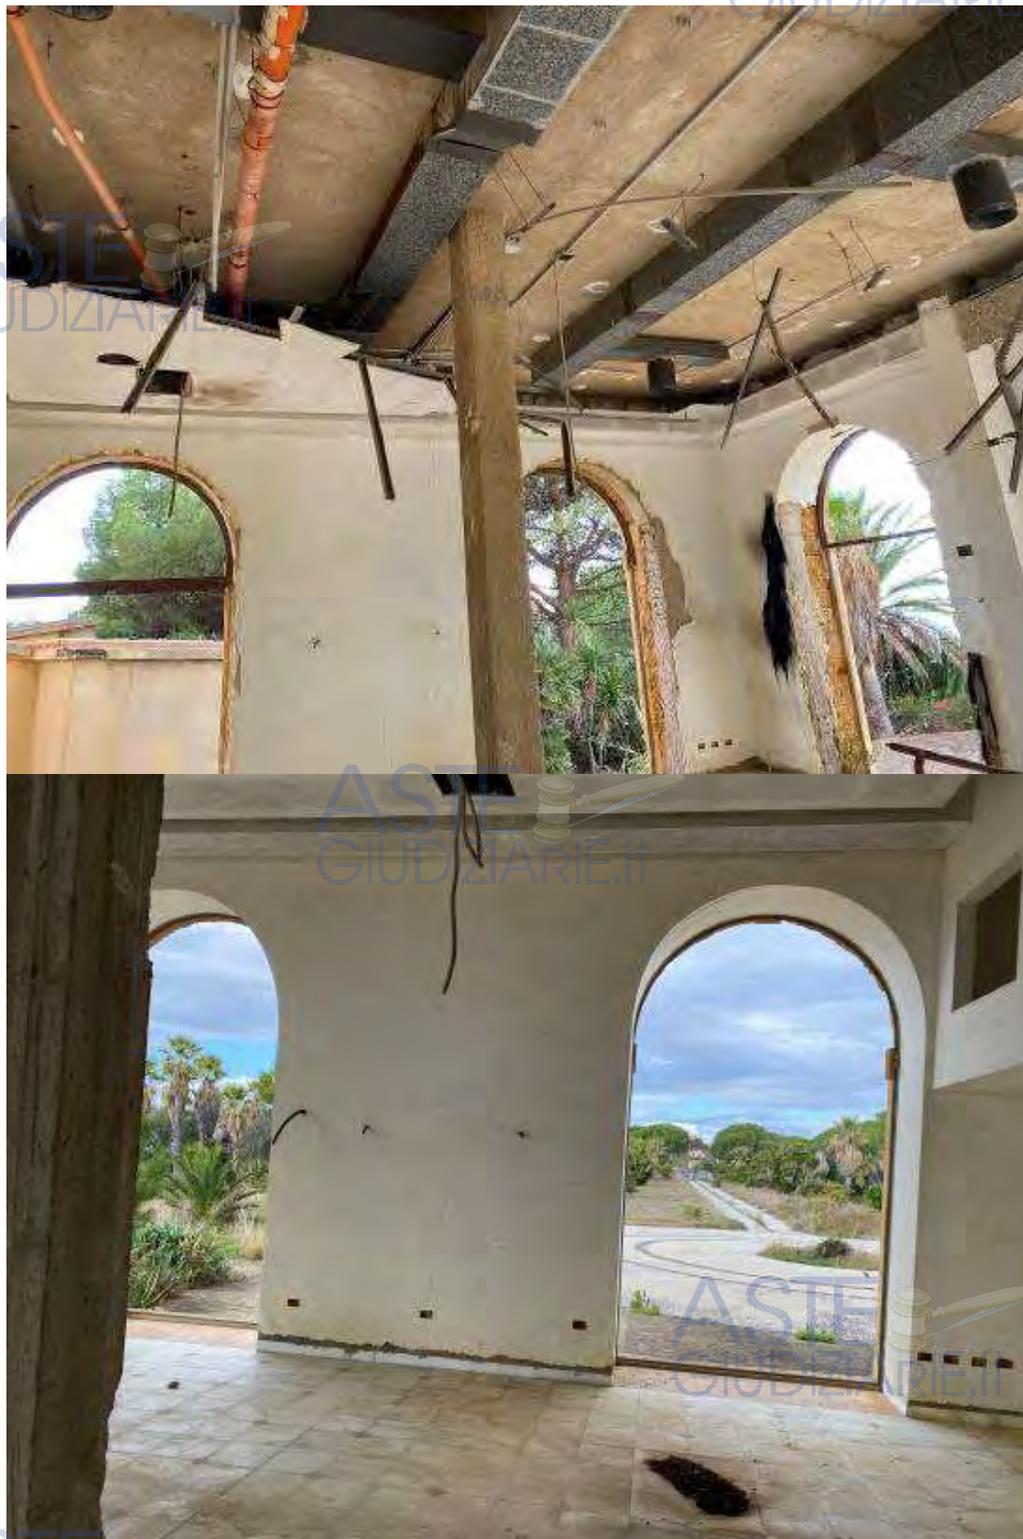
Preliminarmente all'analisi del bene, appare opportuno precisare che la struttura, con destinazione turistico ricettiva, è in corso di costruzione e in totale stato di abbandono. La distribuzione interna ed esterna di fatto non è stata completata e inoltre le strutture, in corso di costruzione, hanno subito evidenti danneggiamenti tali da pregiudicare le finiture, gli impianti e le strutture.

Il Corpo A, struttura principale è composto da 4 piani fuori terra oltre il piano seminterrato. Dai prospetti esterni si evince che l'immobile ha subito un'evidente frazionamento di volumetria ricavando più piani rispetto alla struttura originale.

Come esposto in premessa, va evidenziato che l'immobile è in condizioni manutentive pessime. Il fabbricato necessita di opere di finitura, di una revisione/sostituzione degli impianti tecnici (idrico sanitario, scarichi, impianti termici) e dell'installazione degli infissi e delle porte interne.
