TRIBUNALE DI AGRIGENTO

CONCORDATO PREVENTIVO N° 6/2019 R.C.P

2° RELAZIONE

CTU: Dott. Ing. Dario Megna

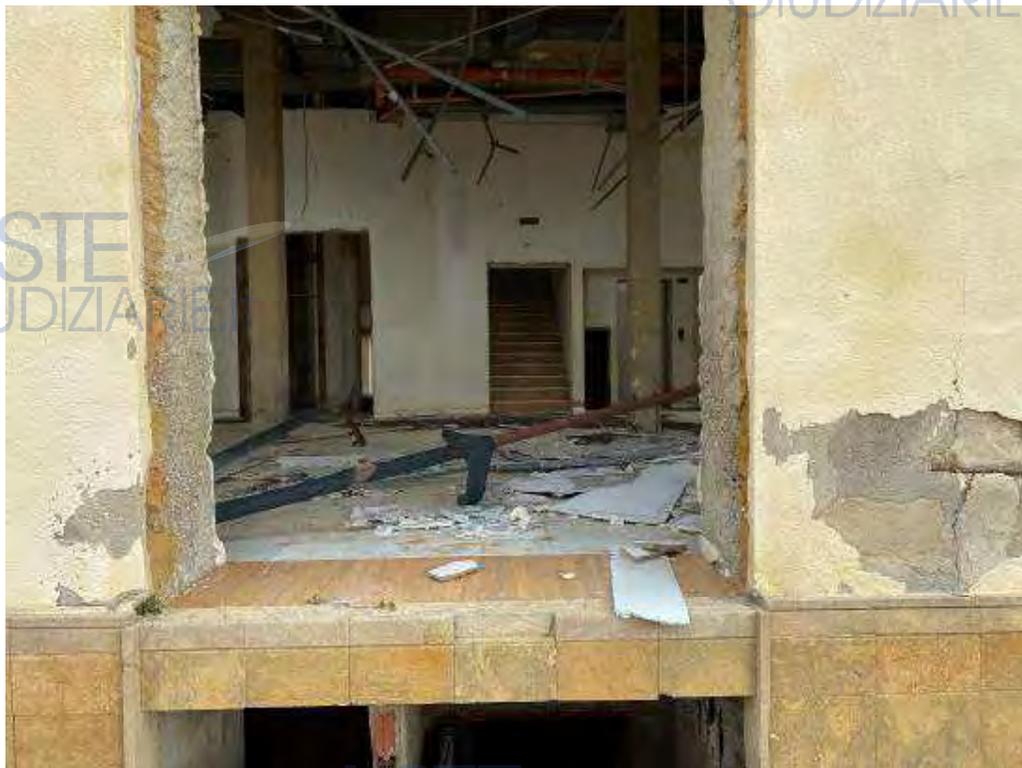
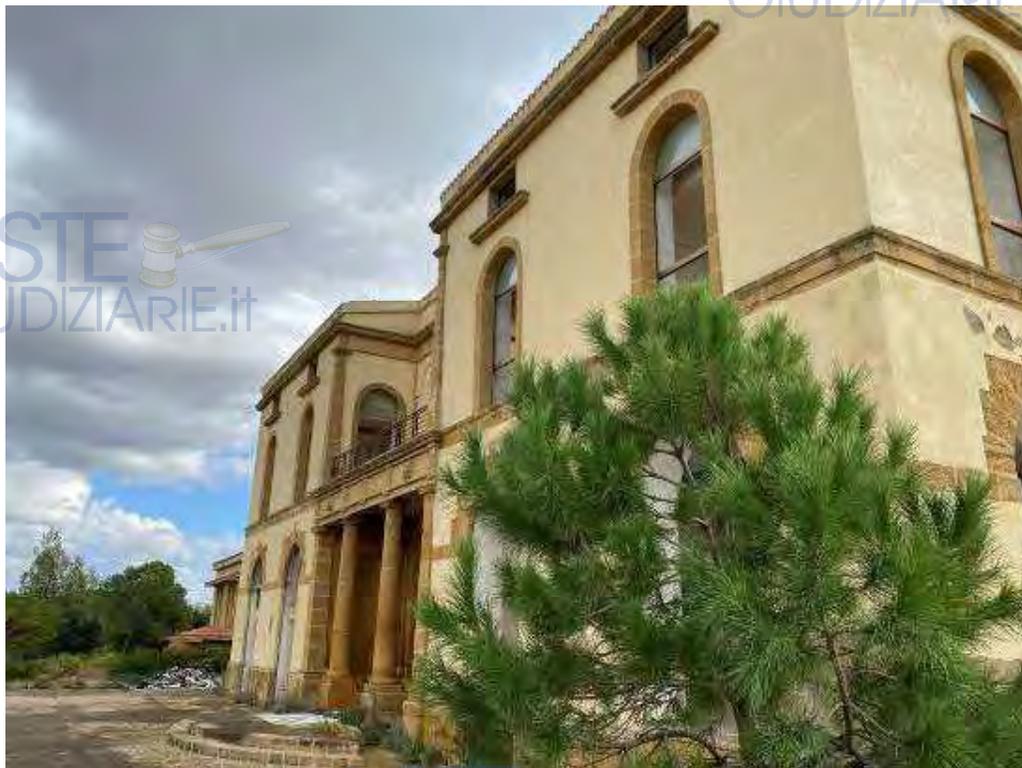
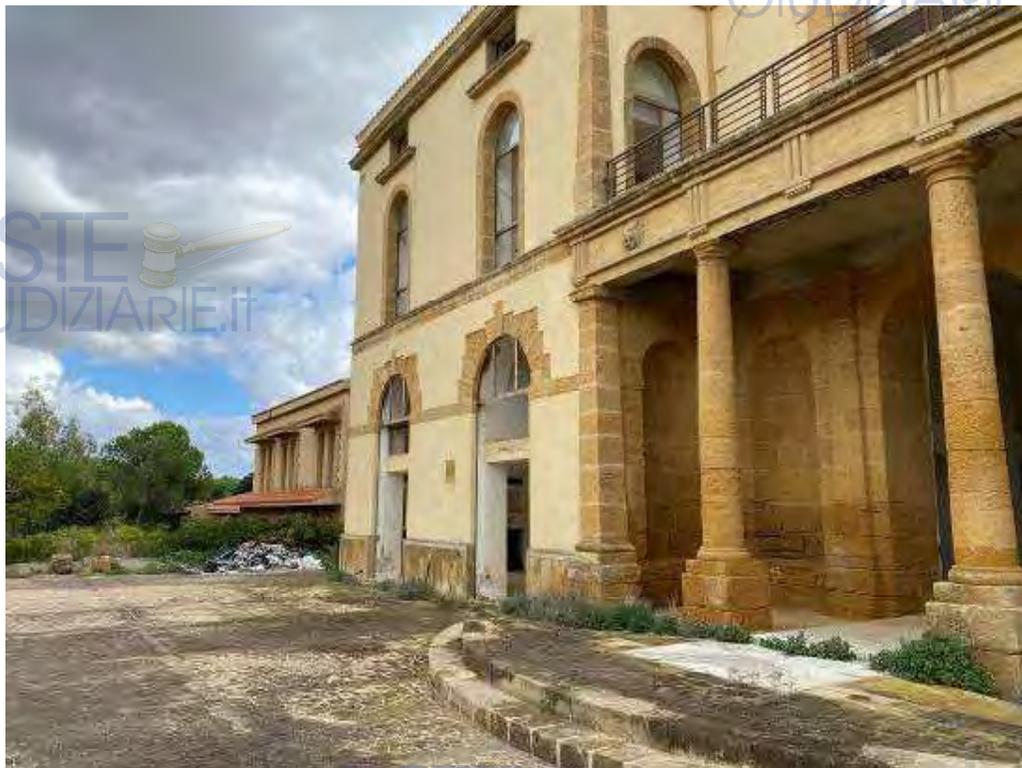
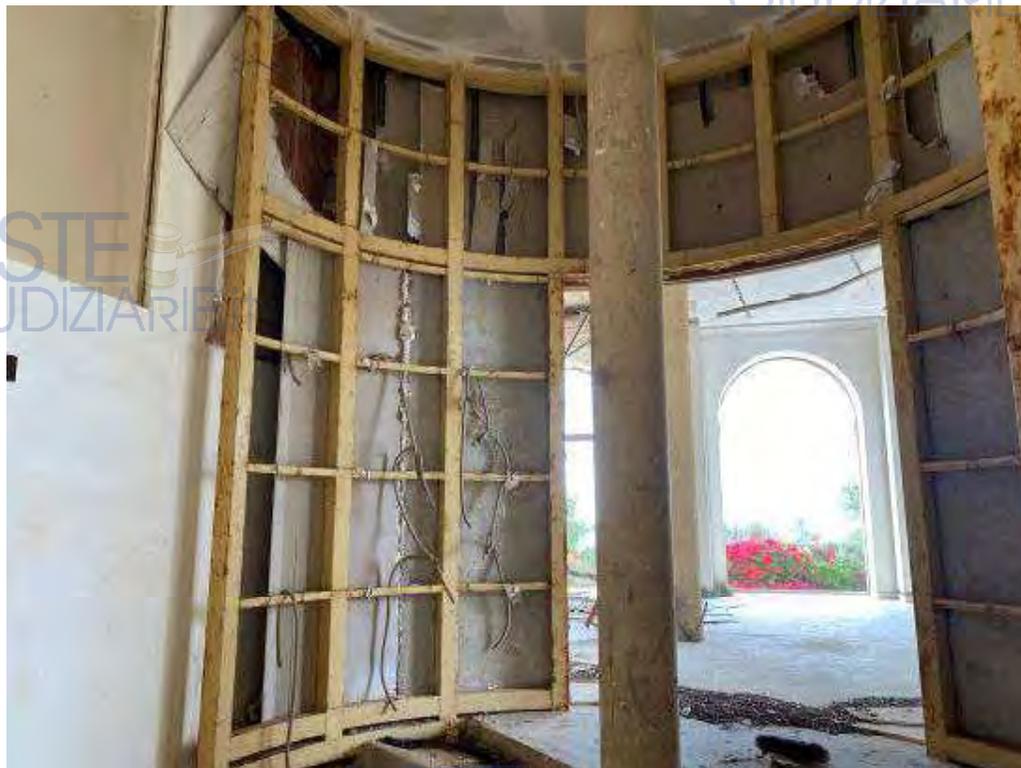
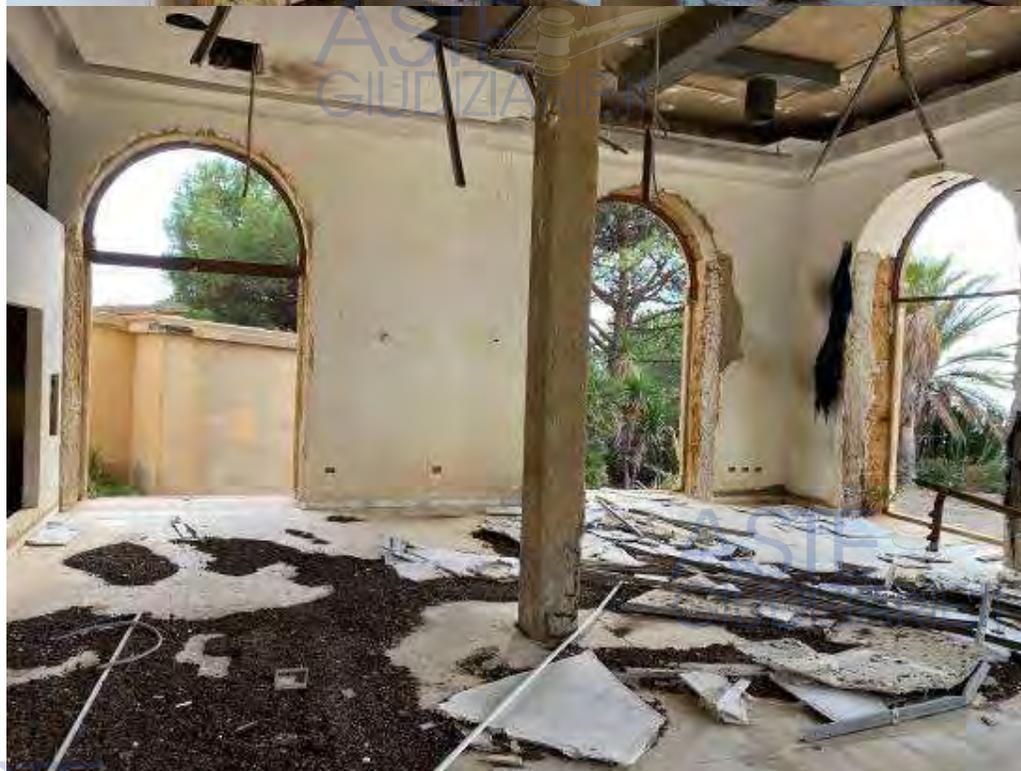
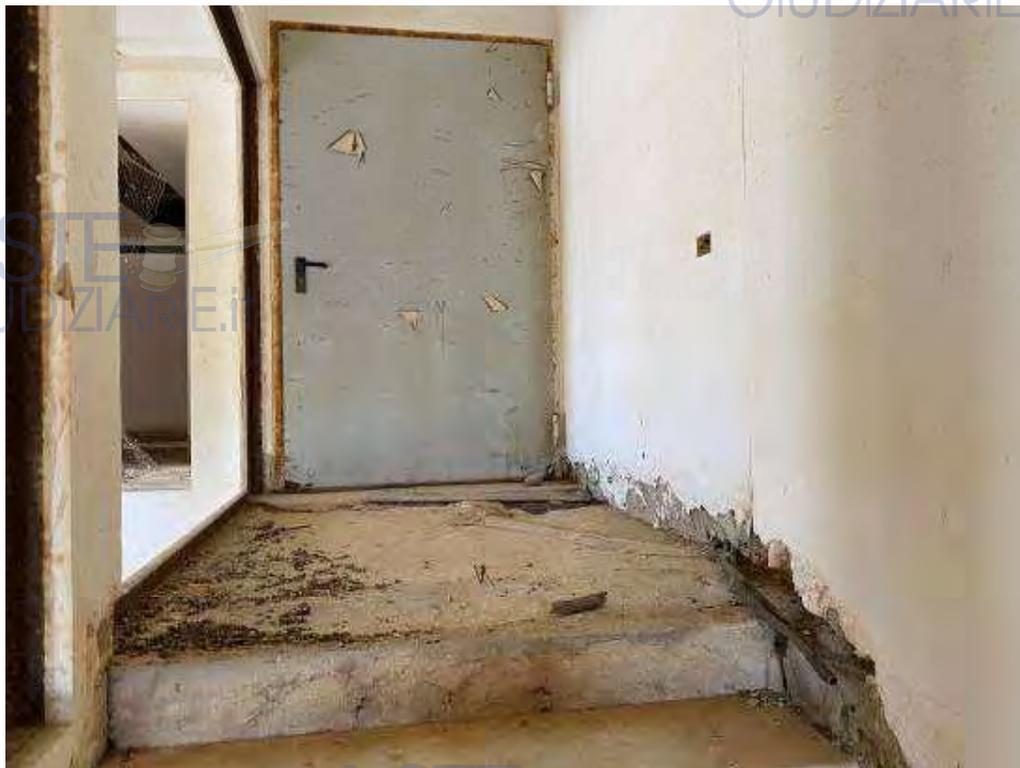
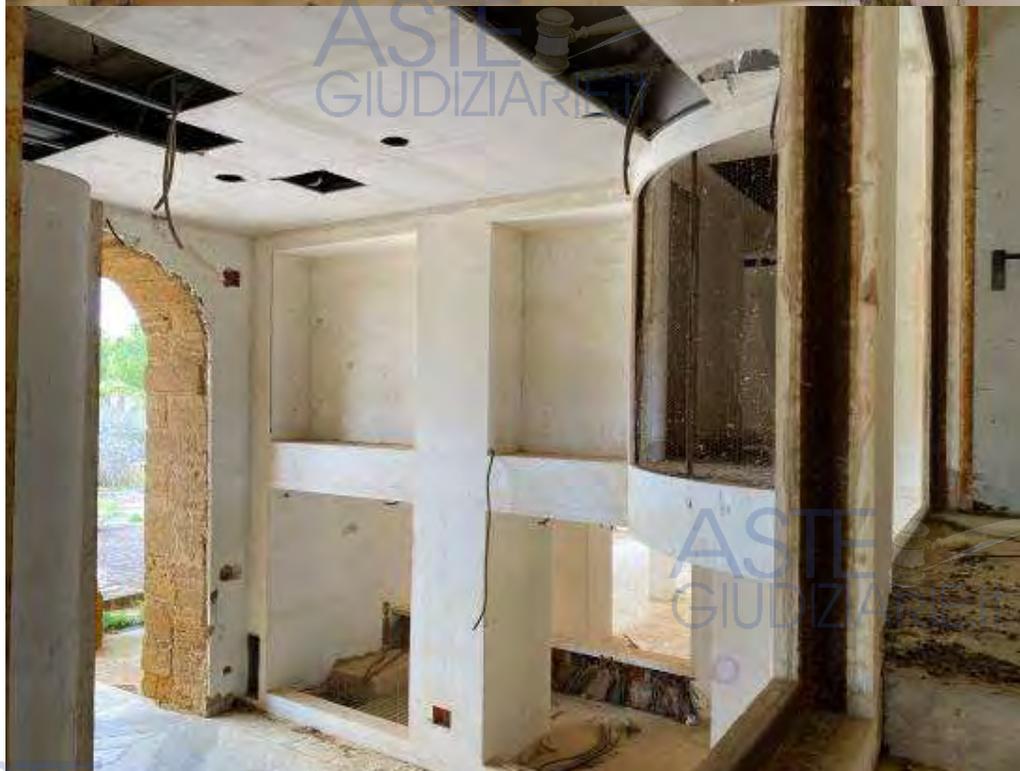
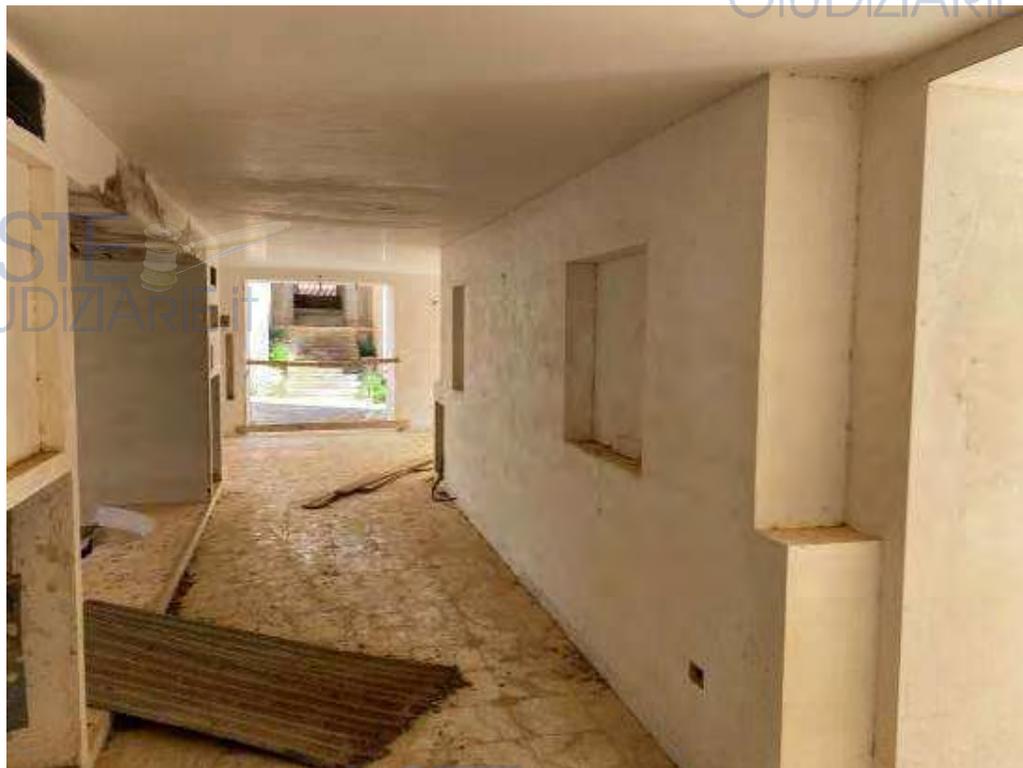
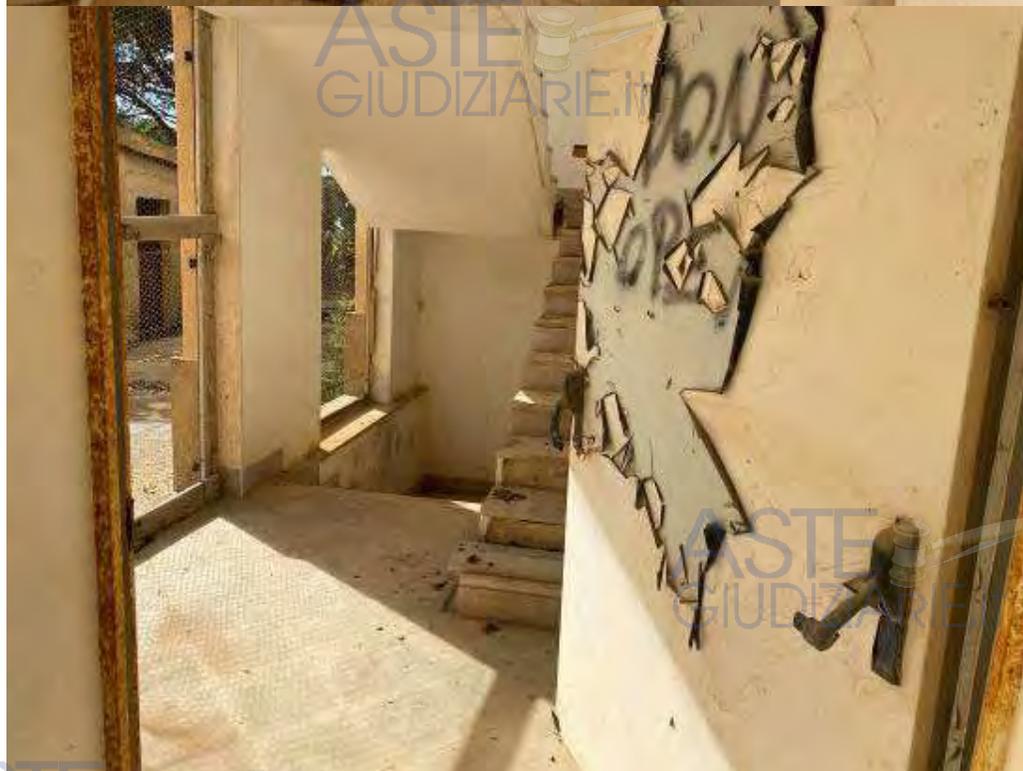
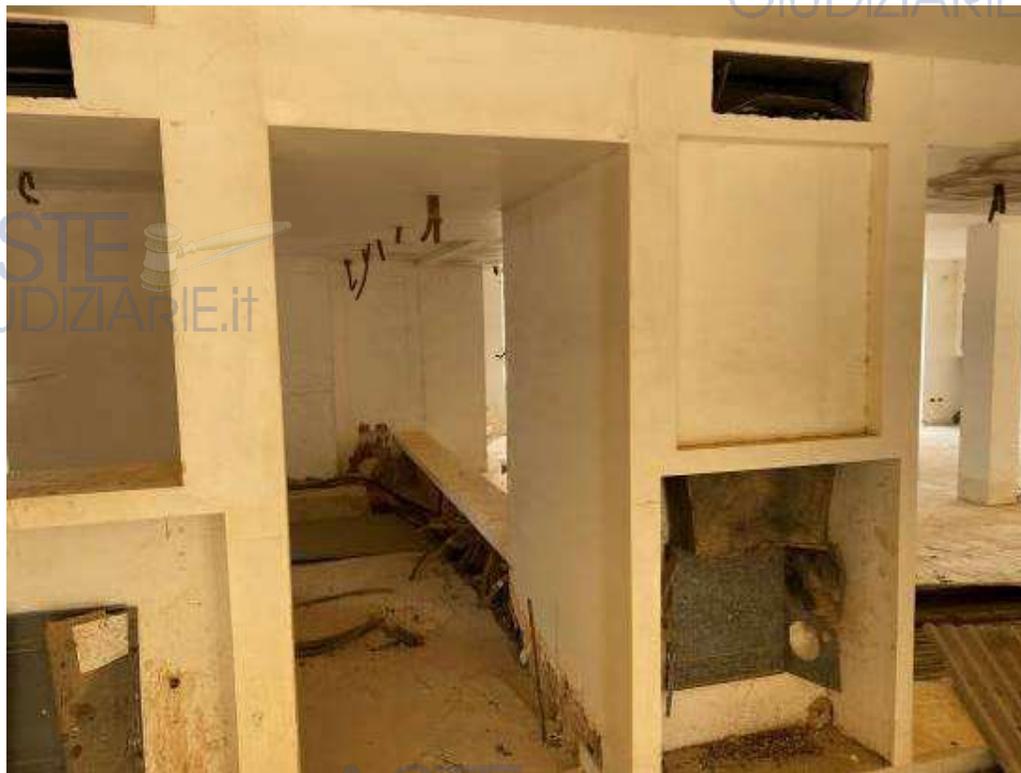
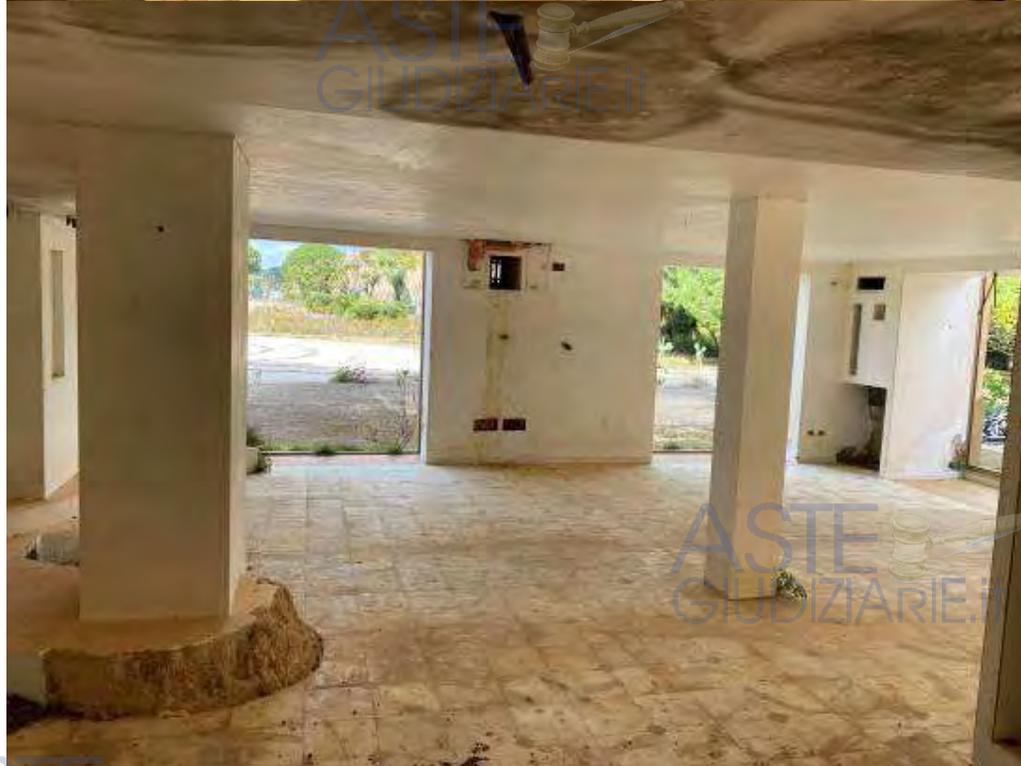
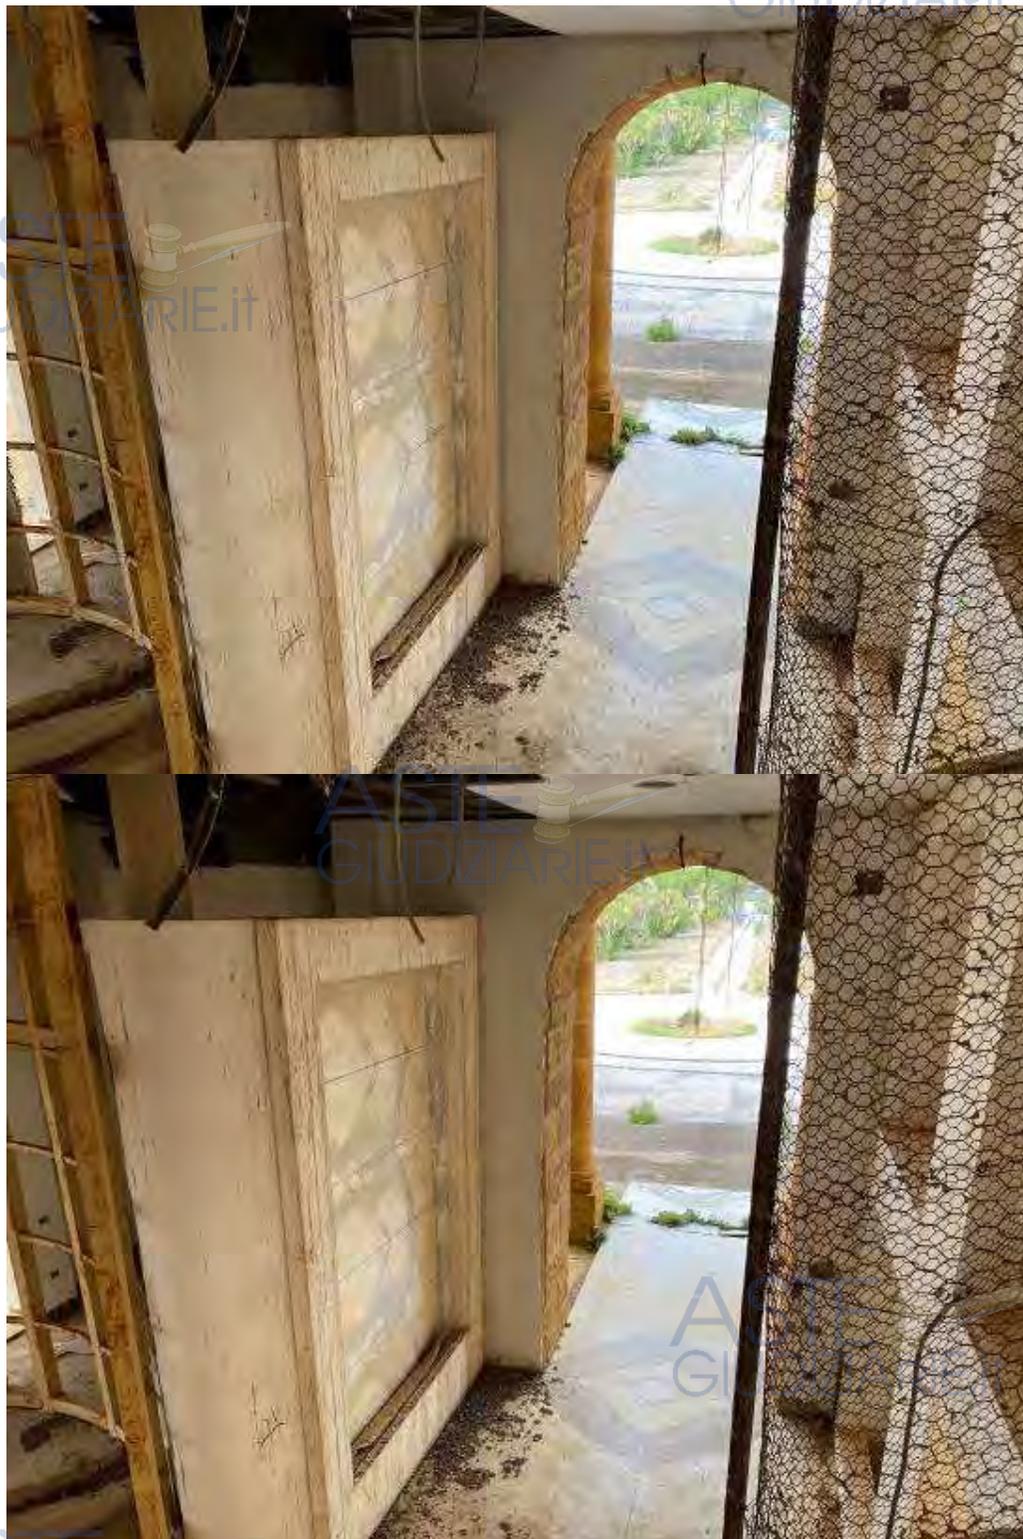
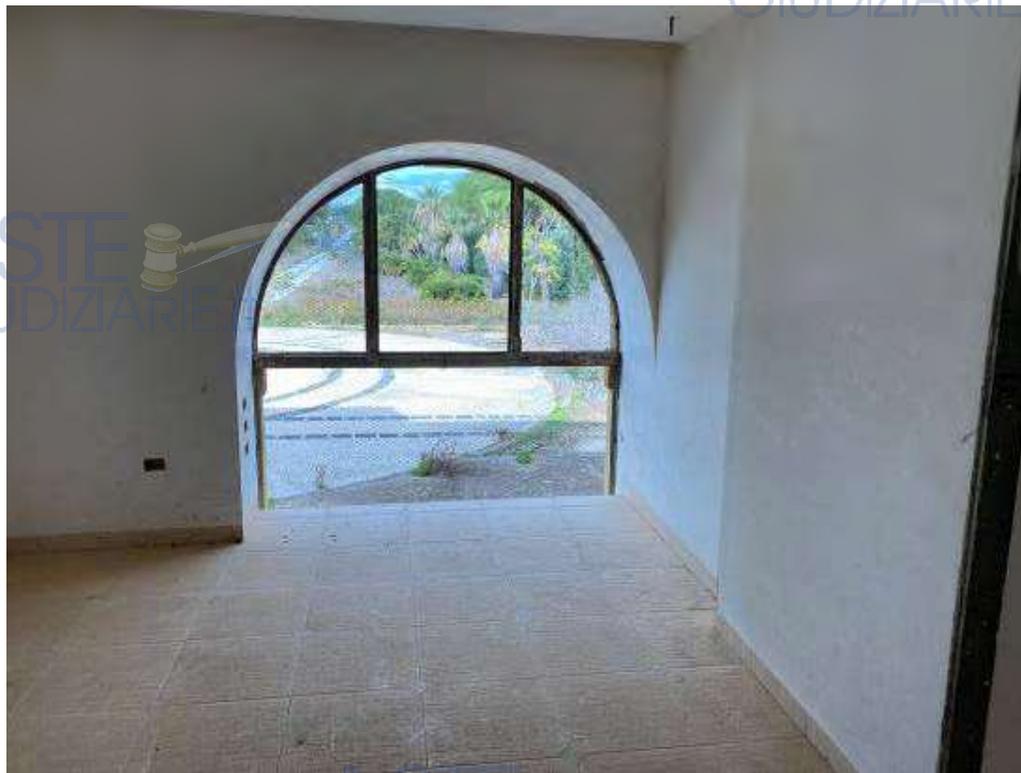
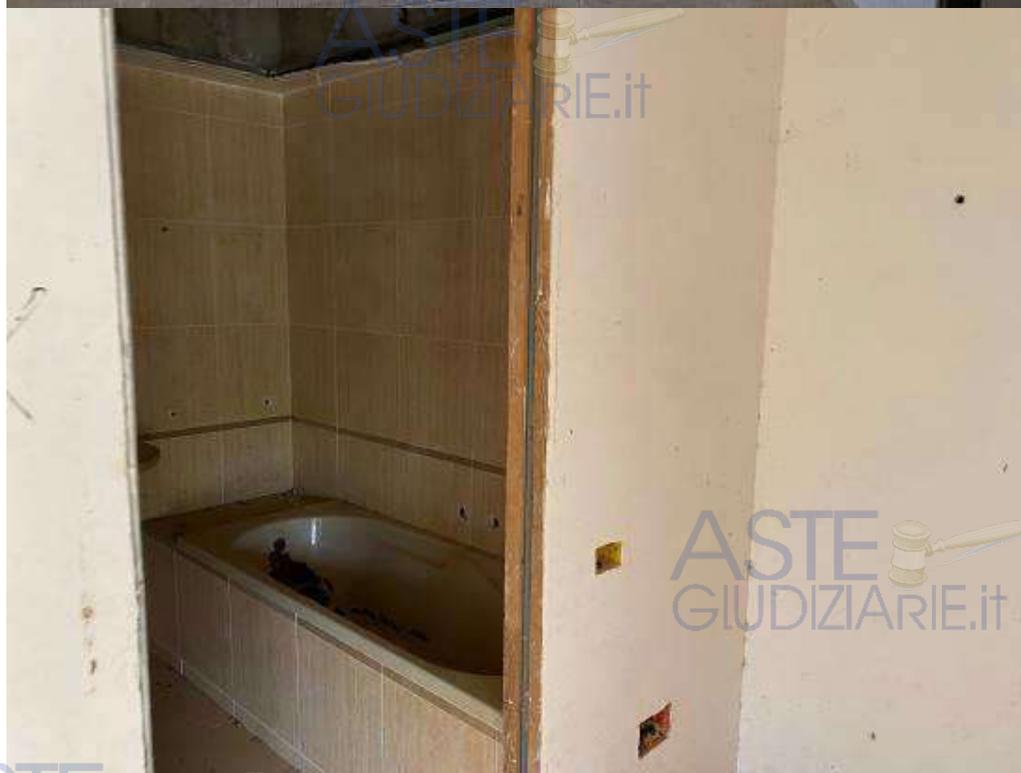
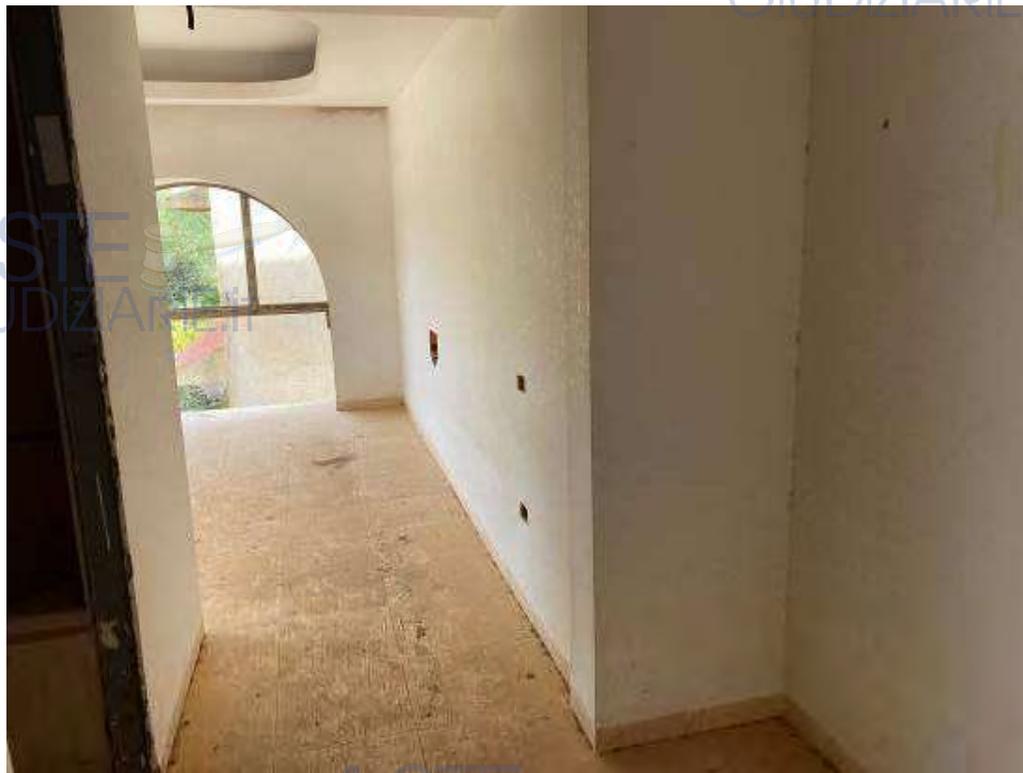
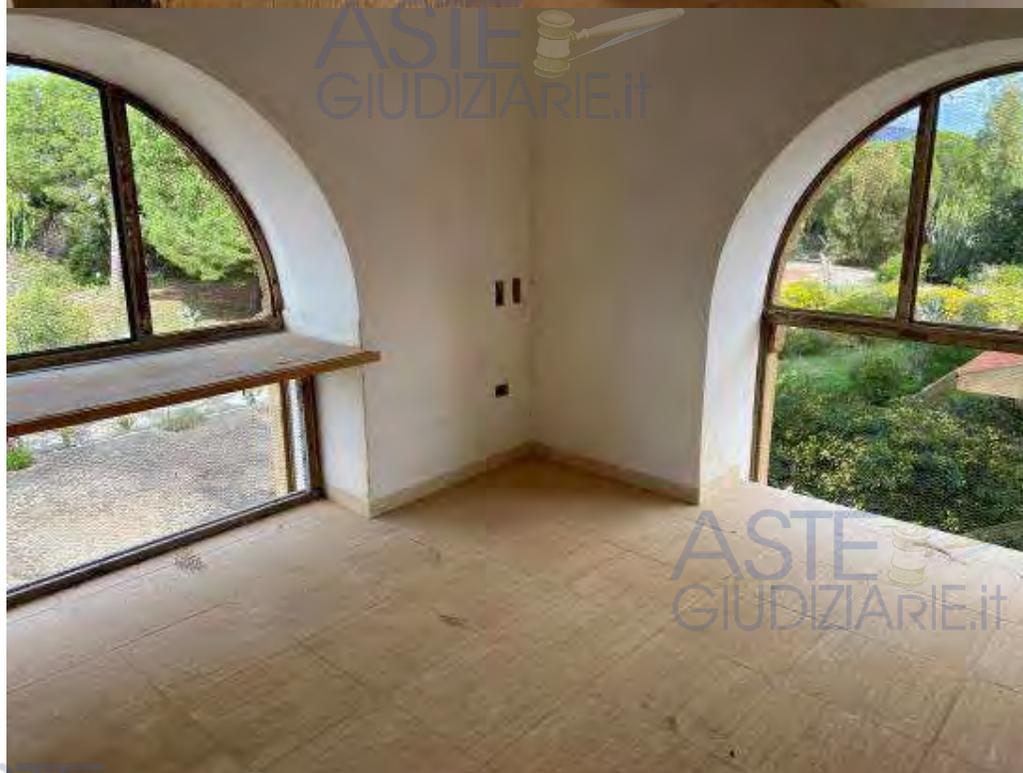
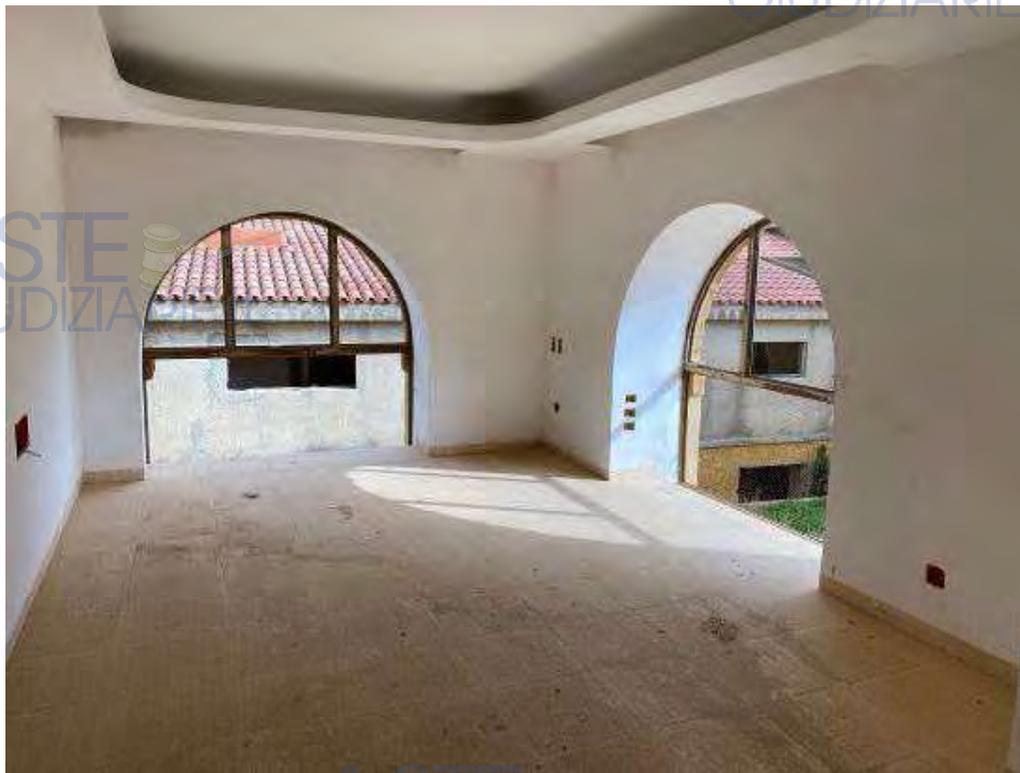
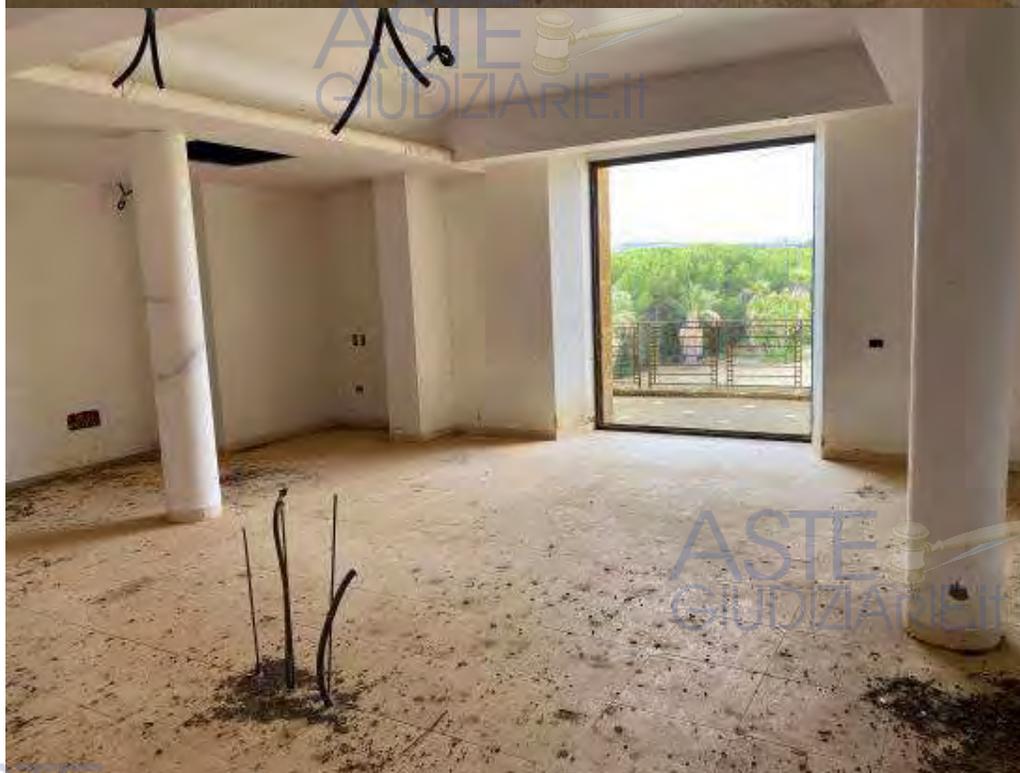
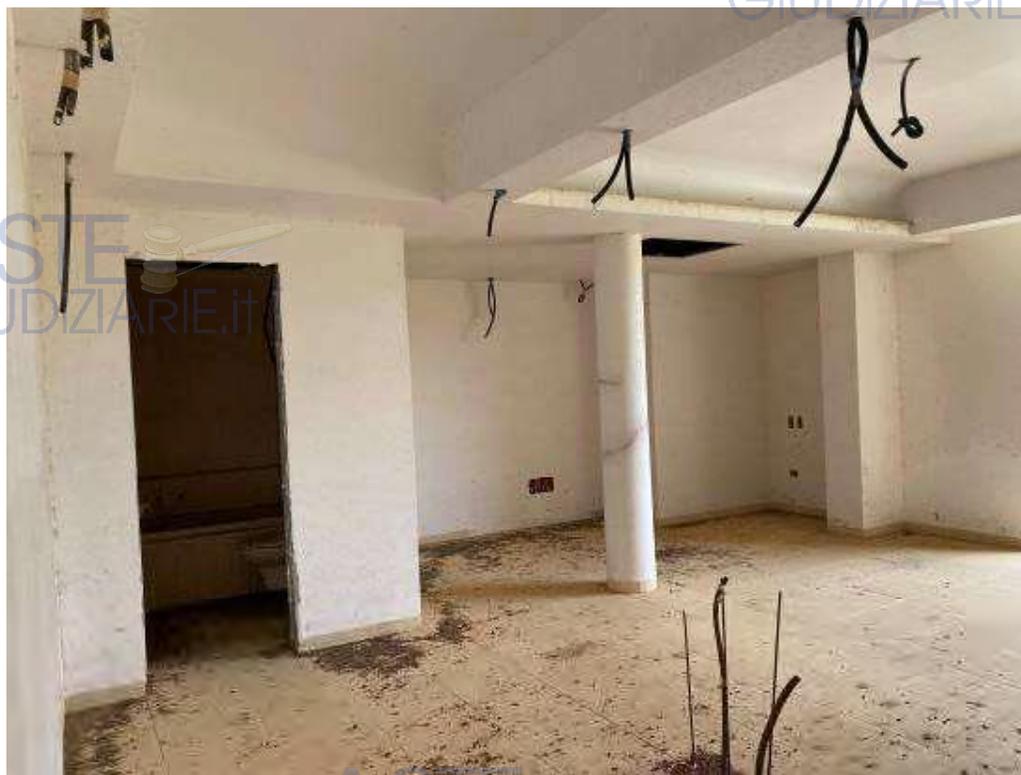
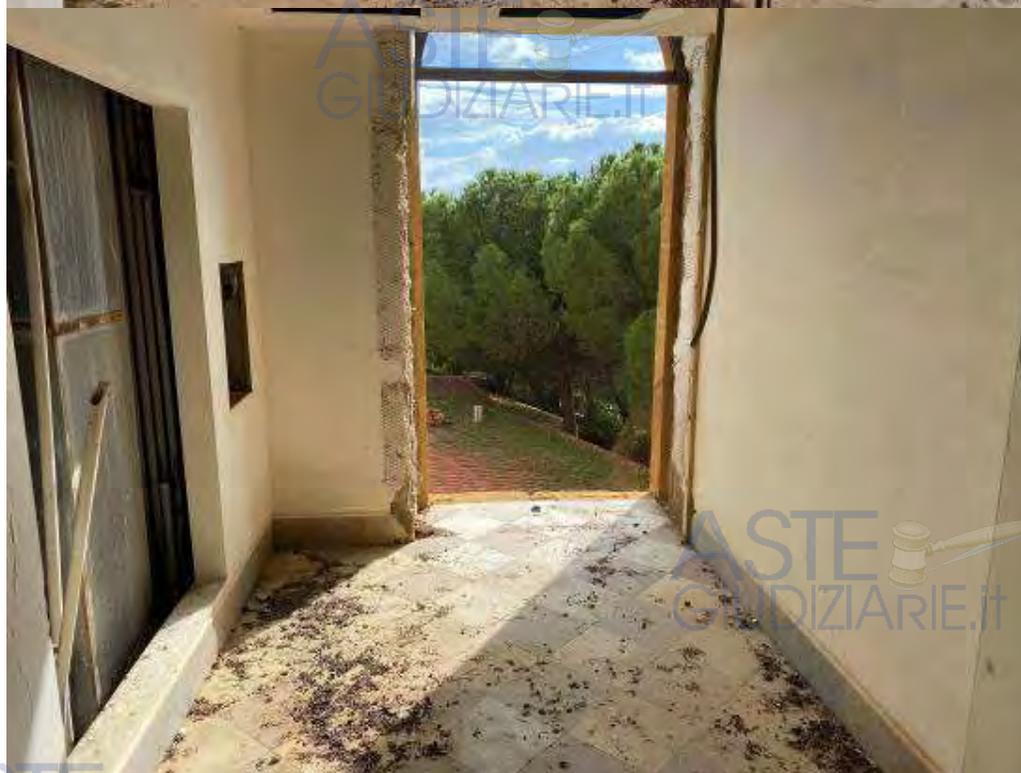
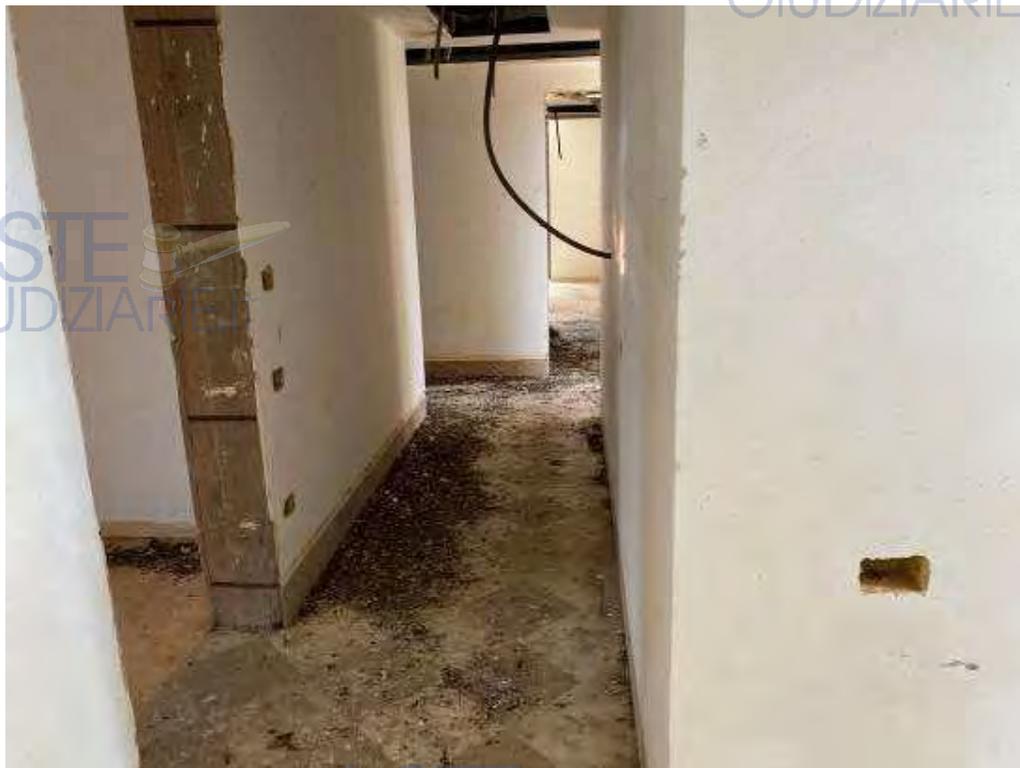
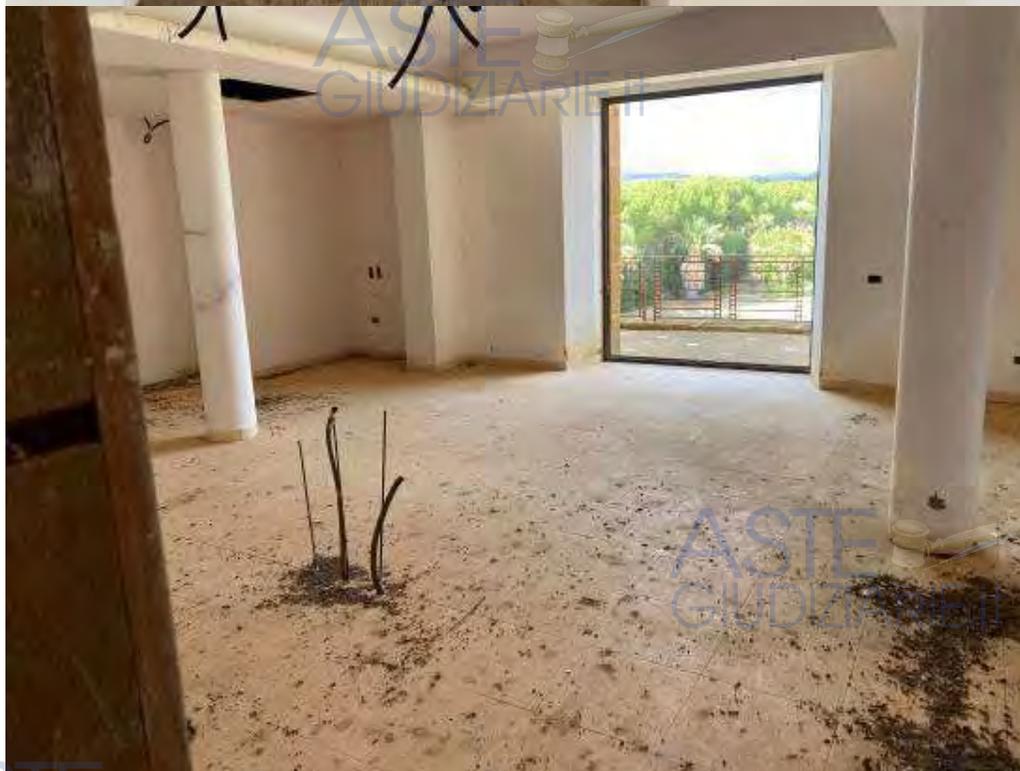
Preliminarmente all'analisi del bene, appare opportuno precisare che la struttura, con destinazione turistico ricettiva, è in corso di costruzione e in totale stato di abbandono. La distribuzione interna ed esterna di fatto non è stata completata e inoltre le strutture, in corso di costruzione, hanno subito evidenti danneggiamenti tali da pregiudicare le finiture, gli impianti e le strutture.

Il Corpo A, struttura principale è composto da 4 piani fuori terra oltre il piano seminterrato. Dai prospetti esterni si evince che l'immobile ha subito un'evidente frazionamento di volumetria ricavando più piani rispetto alla struttura originale.

Come esposto in premessa, va evidenziato che l'immobile è in condizioni manutentive pessime. Il fabbricato necessita di opere di finitura, di una revisione/sostituzione degli impianti tecnici (idrico sanitario, scarichi, impianti termici) e dell'installazione degli infissi e delle porte interne.

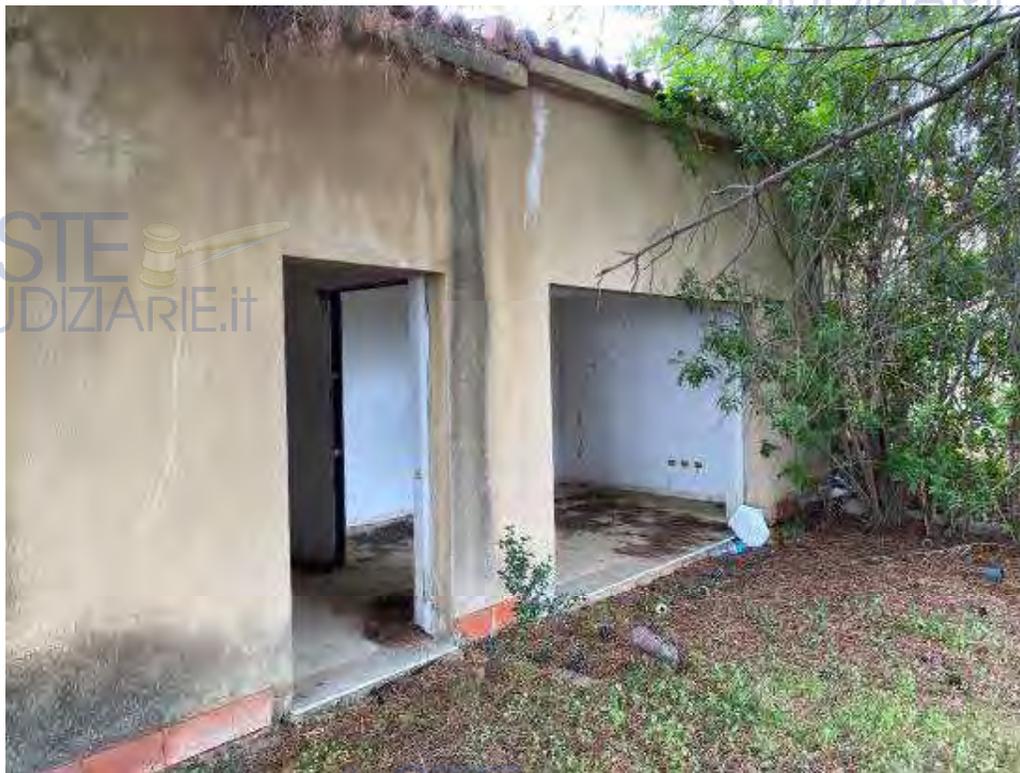
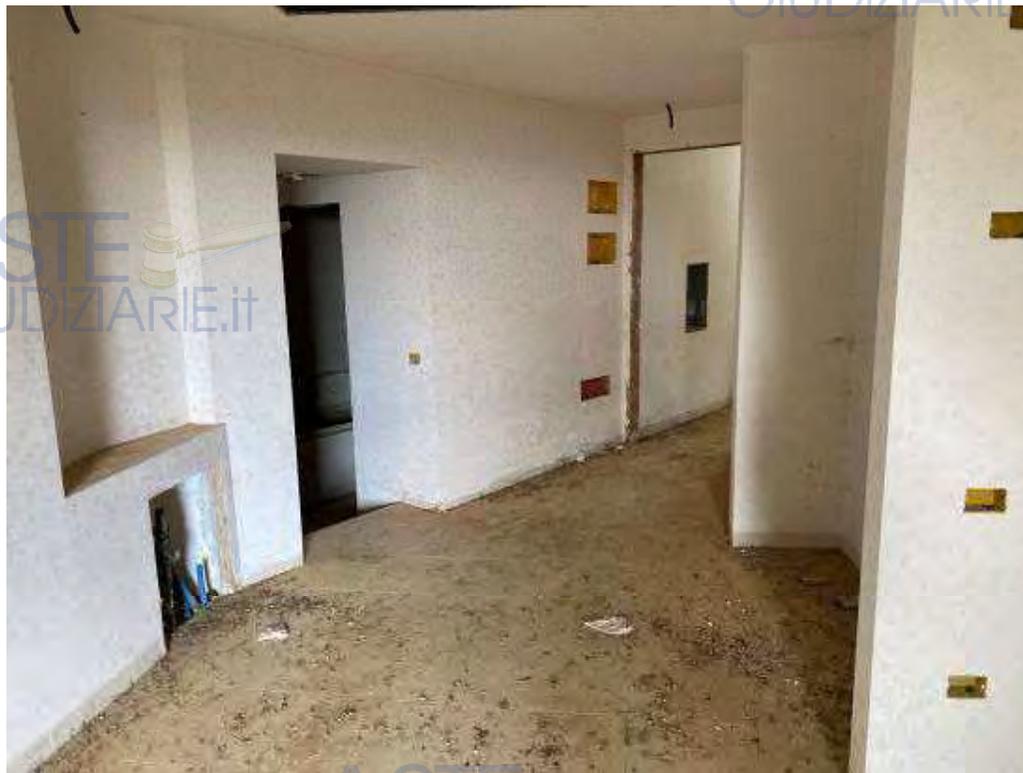
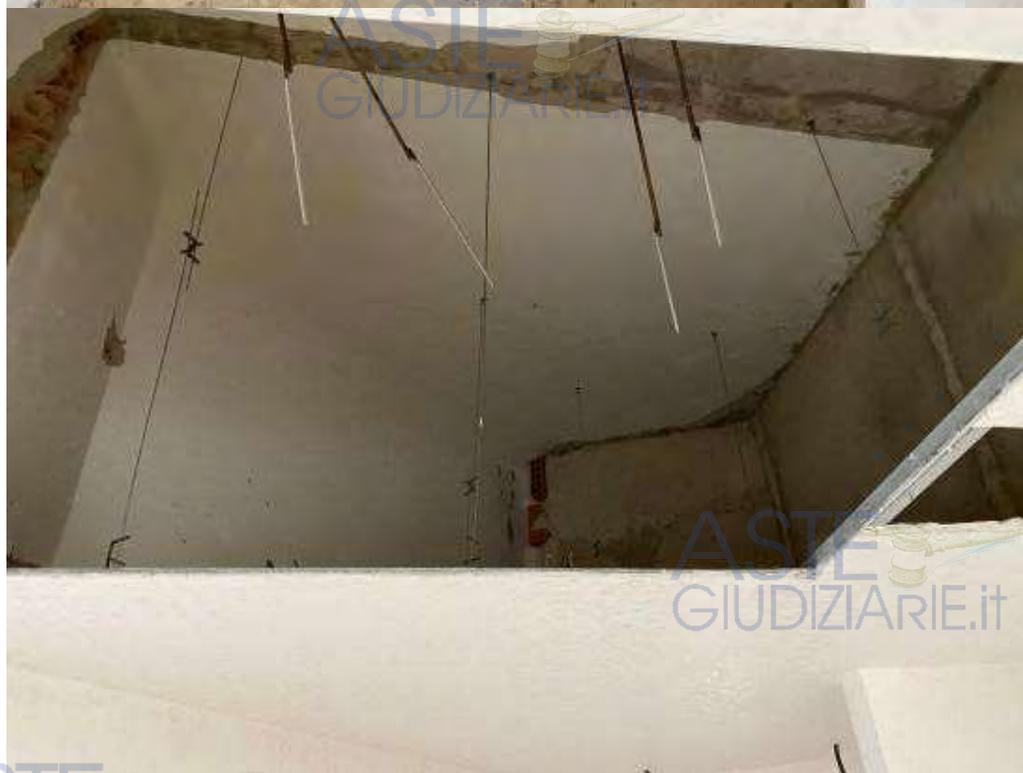
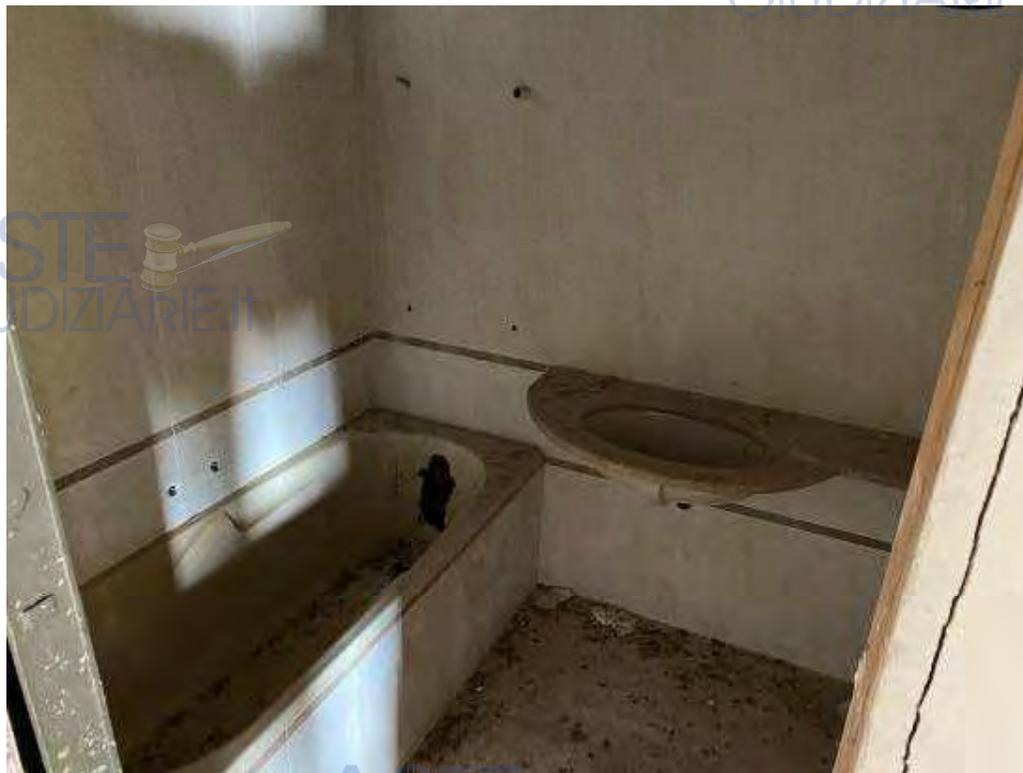
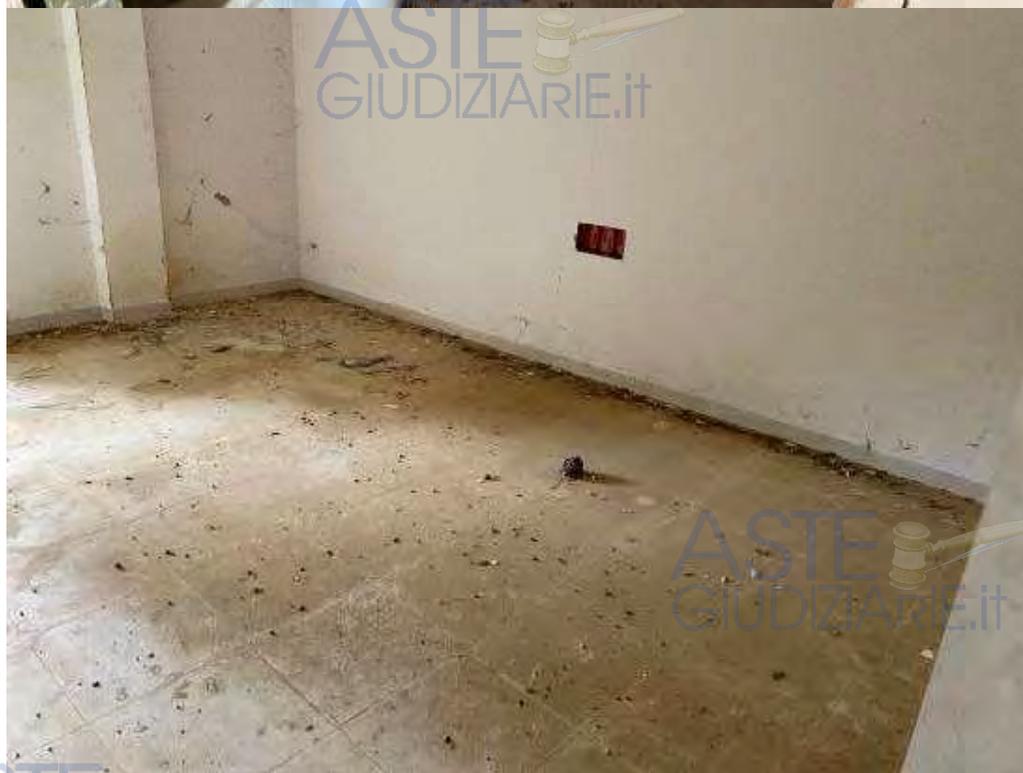
Il corpo B, in corso di costruzione, era destinato originariamente a una zona cucine e deposito e servizi igienici, composto da un piano fuori terra. Il corpo di fabbrica è in corso di costruzione, e si presentava in pessimo stato di conservazione. Il corpo di fabbrica necessita di un completamento delle finiture, delle pavimentazioni e delle strutture esterne, oltre alla realizzazione degli impianti.

Adiacente al corpo B si trova il corpo D composto da due elevazioni fuori terra e originariamente adibito a camere e servizi igienici. L'unità immobiliare è totalmente vandalizzata e in stato di abbandono. Sono necessarie opere di finitura e ripristino degli impianti.

Adiacente al corpo D si trova il corpo E composto da due elevazioni fuori terra e originariamente adibito a camere e servizi igienici. L'unità immobiliare è totalmente vandalizzata e in stato di abbandono. Sono necessarie opere di finitura e ripristino degli impianti.
