TRIBUNALE DI AGRIGENTO

CONCORDATO PREVENTIVO N° 6/2019 R.C.P

2° RELAZIONE

CTU: Dott. Ing. Dario Megna

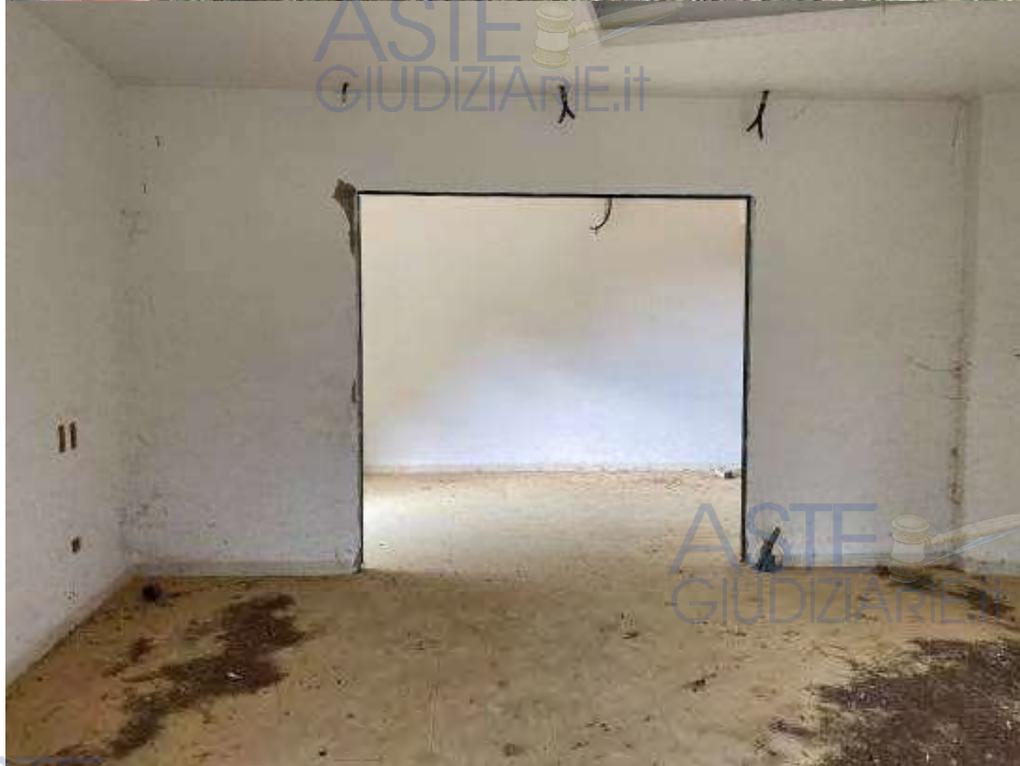
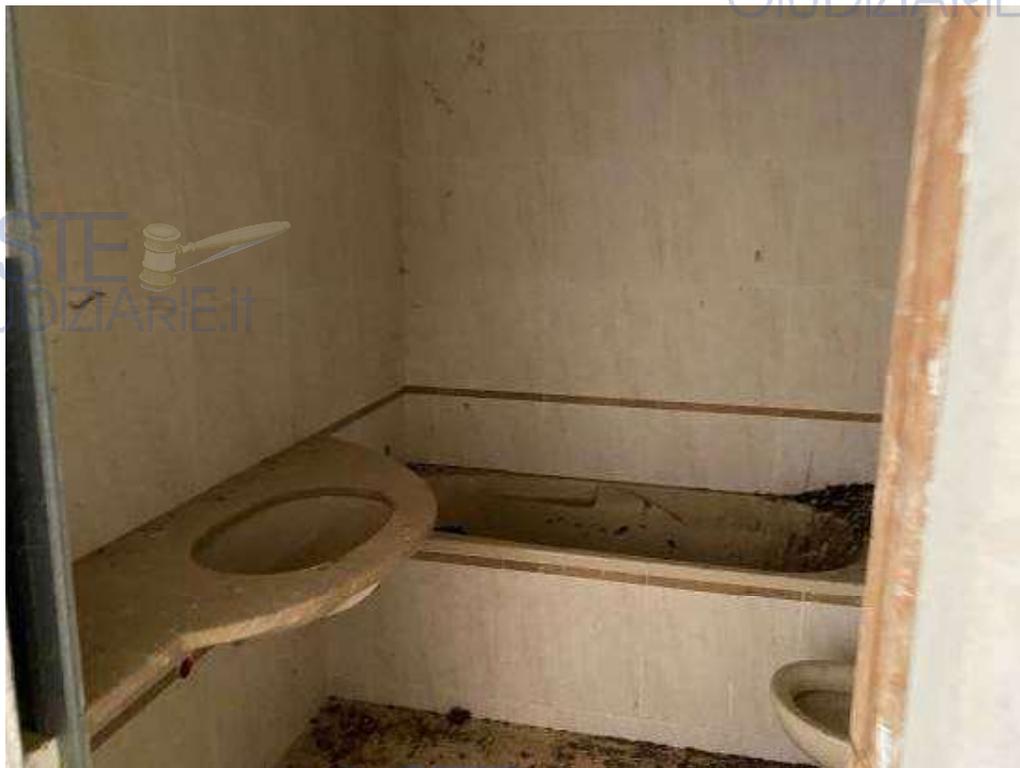
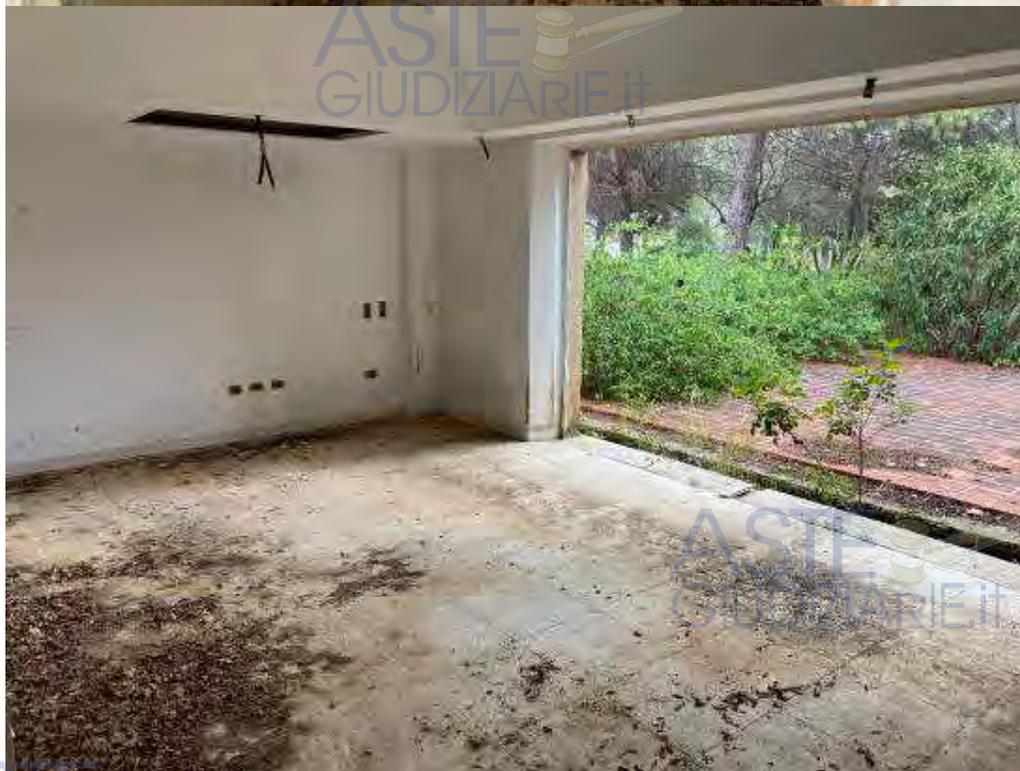
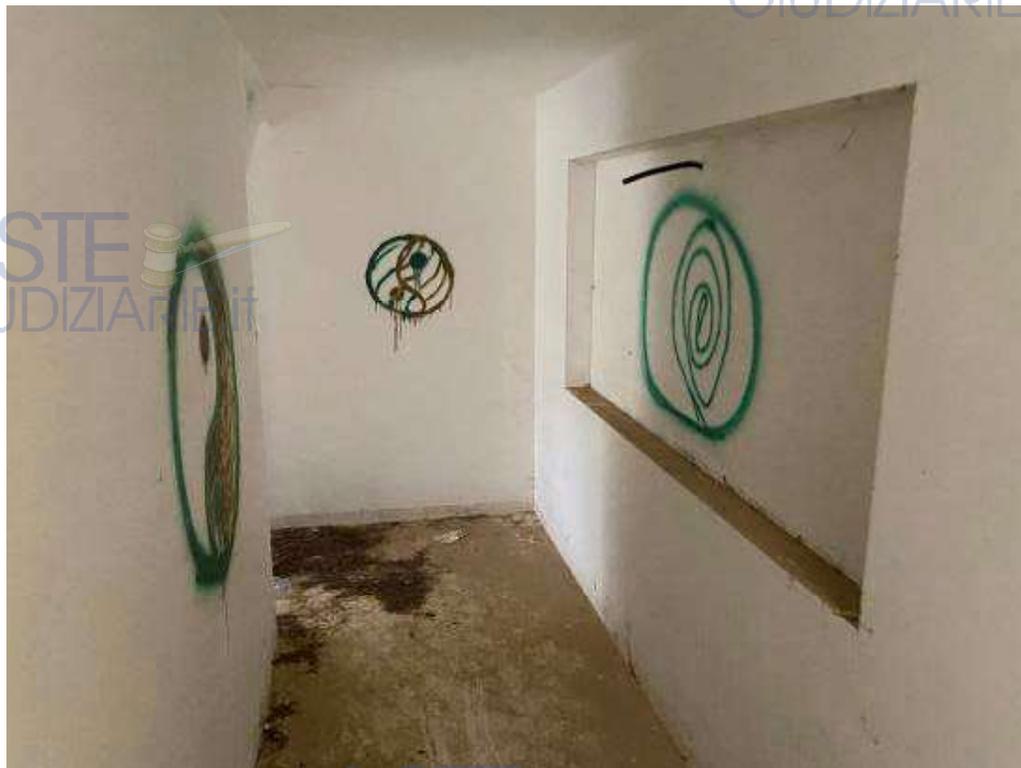
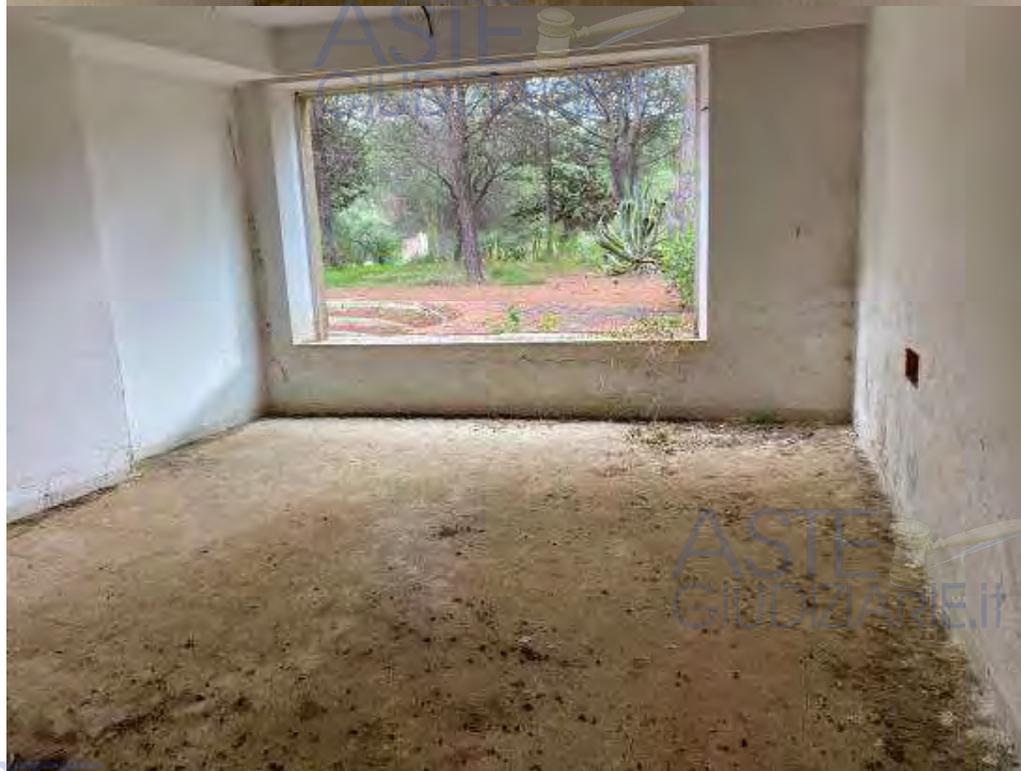
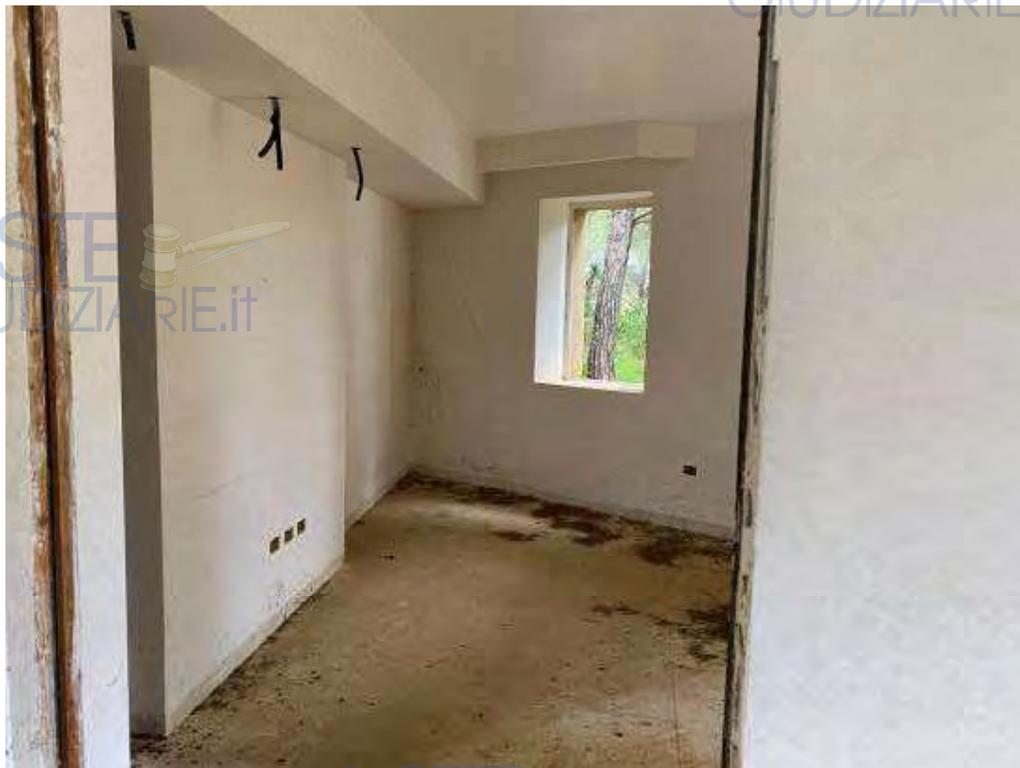
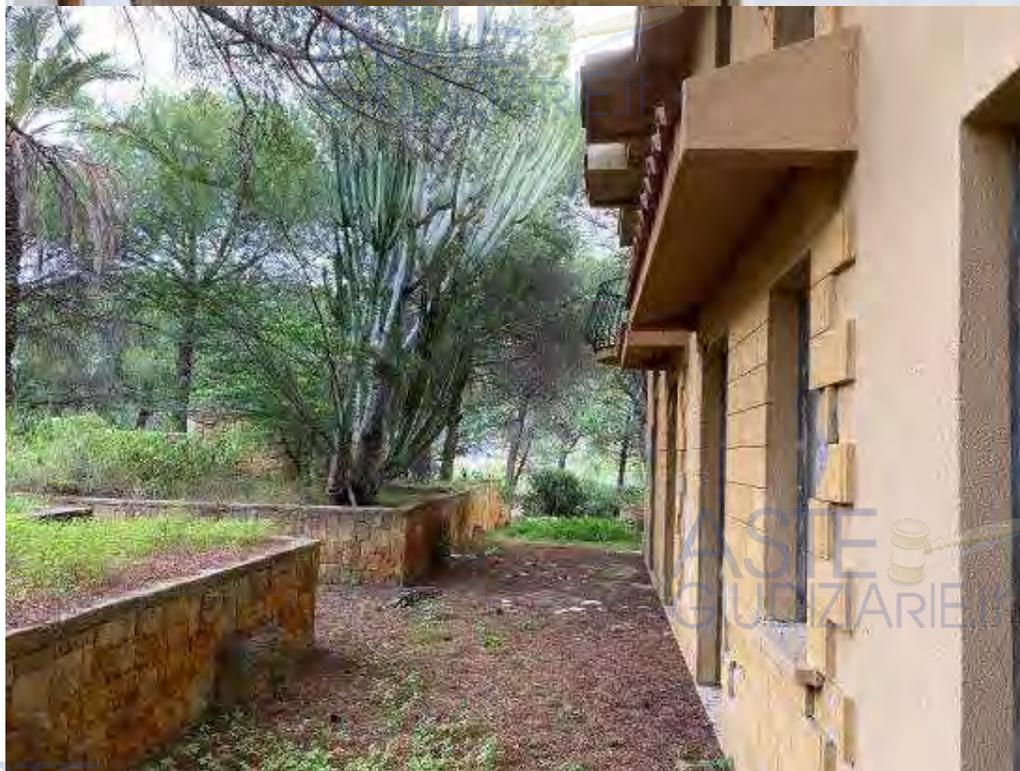
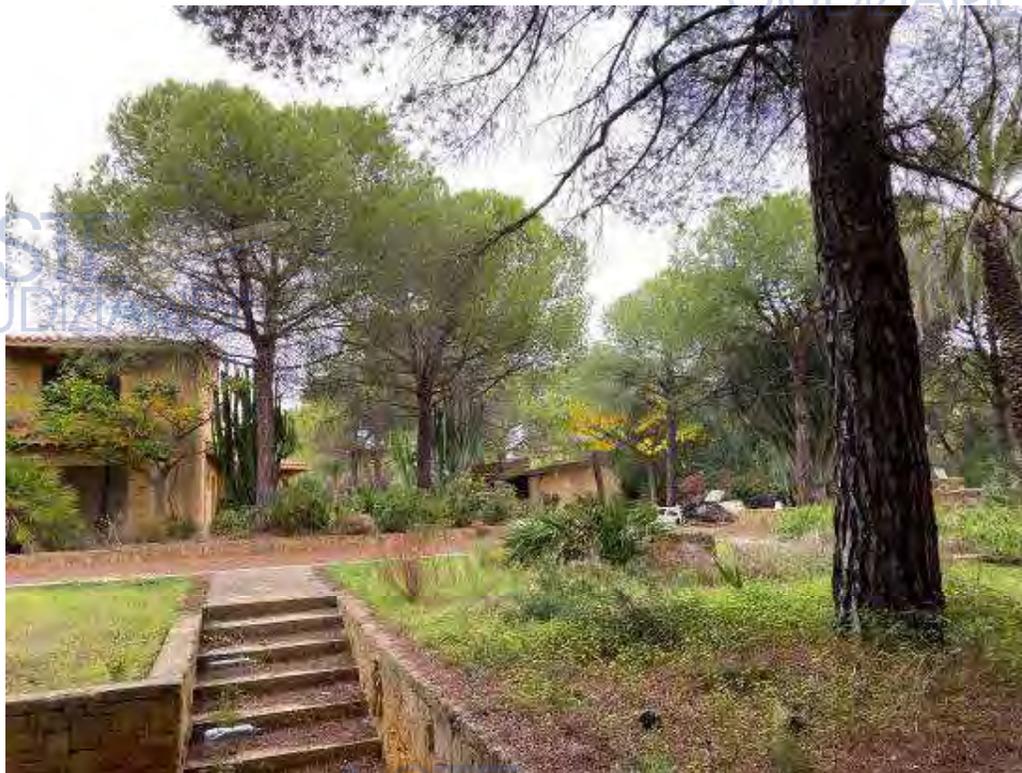
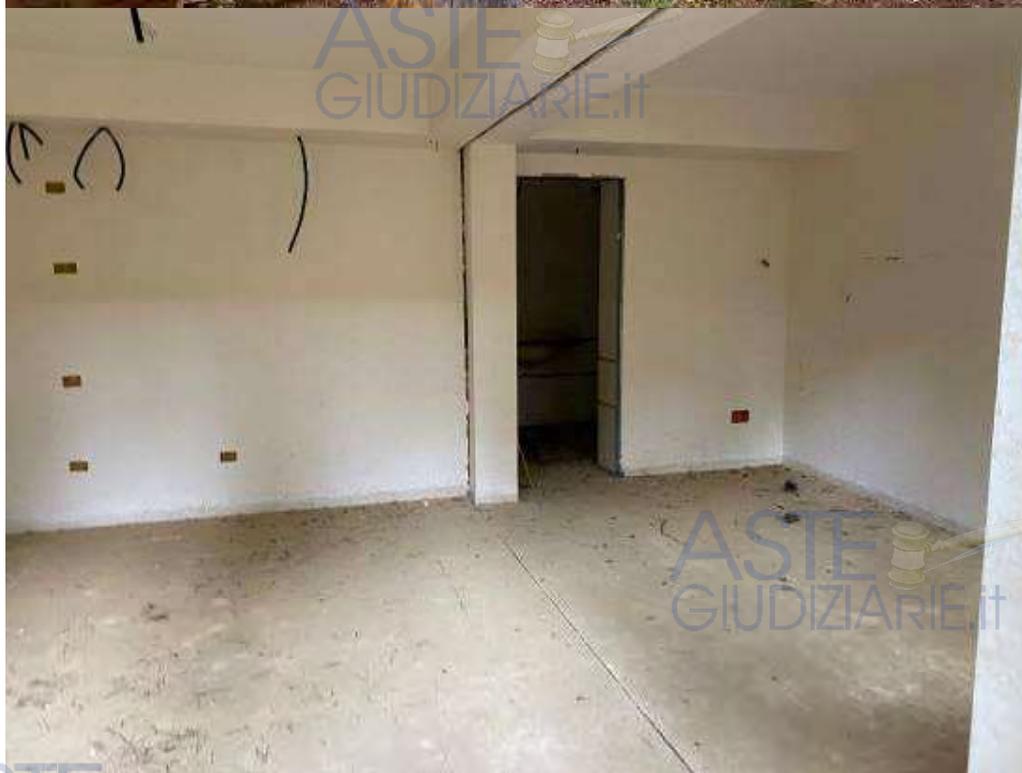
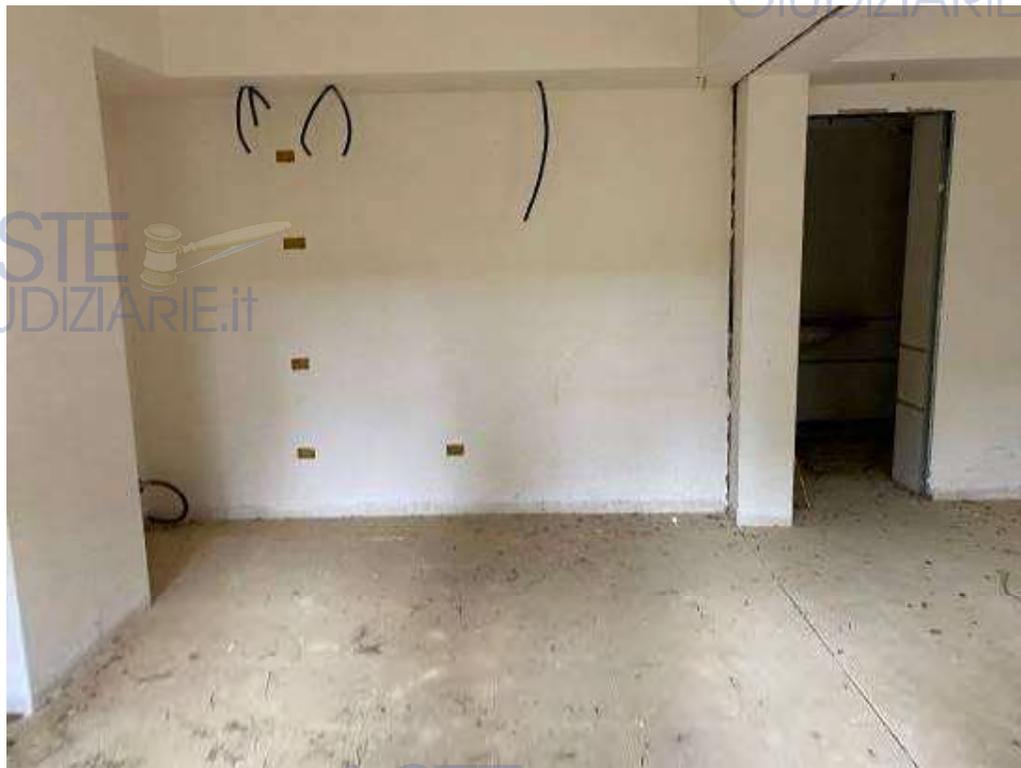
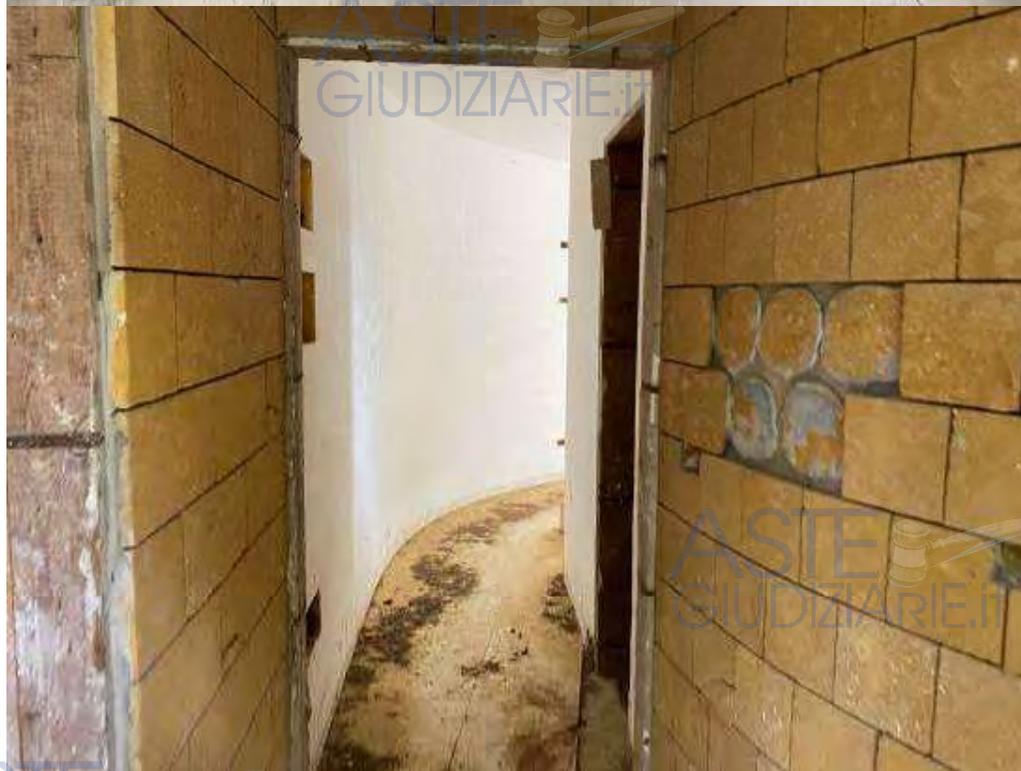
Il corpo B, in corso di costruzione, era destinato originariamente a una zona cucine e deposito e servizi igienici, composto da un piano fuori terra. Il corpo di fabbrica è in corso di costruzione, e si presentava in pessimo stato di conservazione. Il corpo di fabbrica necessita di un completamento delle finiture, delle pavimentazioni e delle strutture esterne, oltre alla realizzazione degli impianti.

Adiacente al corpo B si trova il corpo D composto da due elevazioni fuori terra e originariamente adibito a camere e servizi igienici. L'unità immobiliare è totalmente vandalizzata e in stato di abbandono. Sono necessarie opere di finitura e ripristino degli impianti.

Adiacente al corpo D si trova il corpo E composto da due elevazioni fuori terra e originariamente adibito a camere e servizi igienici. L'unità immobiliare è totalmente vandalizzata e in stato di abbandono. Sono necessarie opere di finitura e ripristino degli impianti.

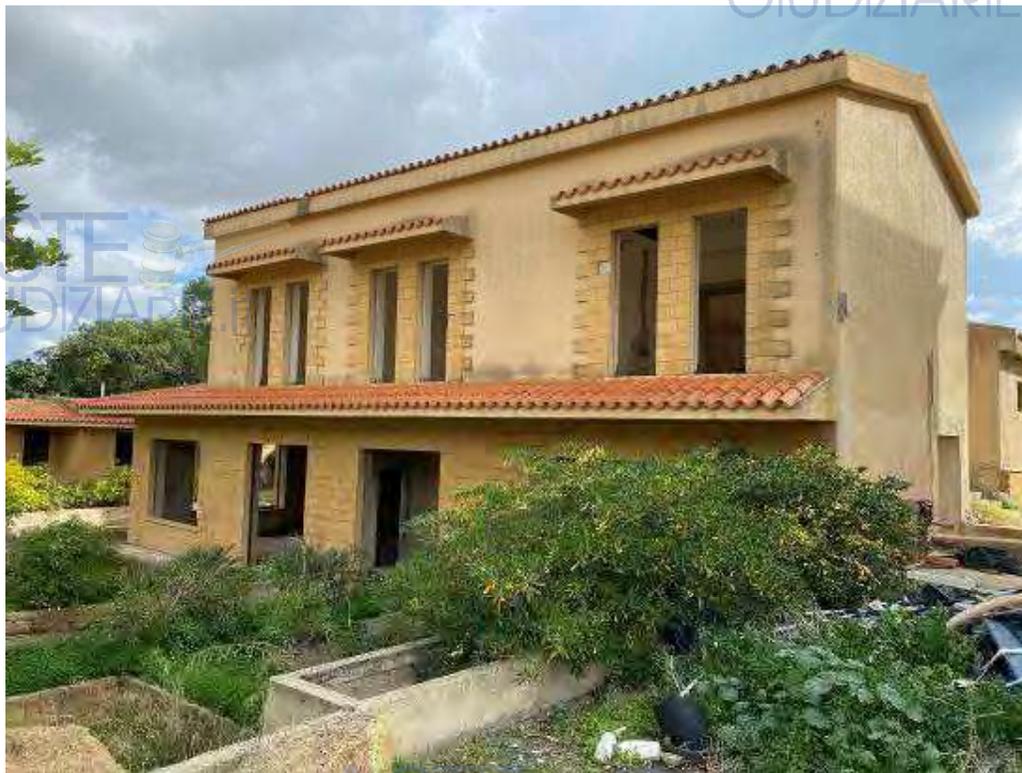
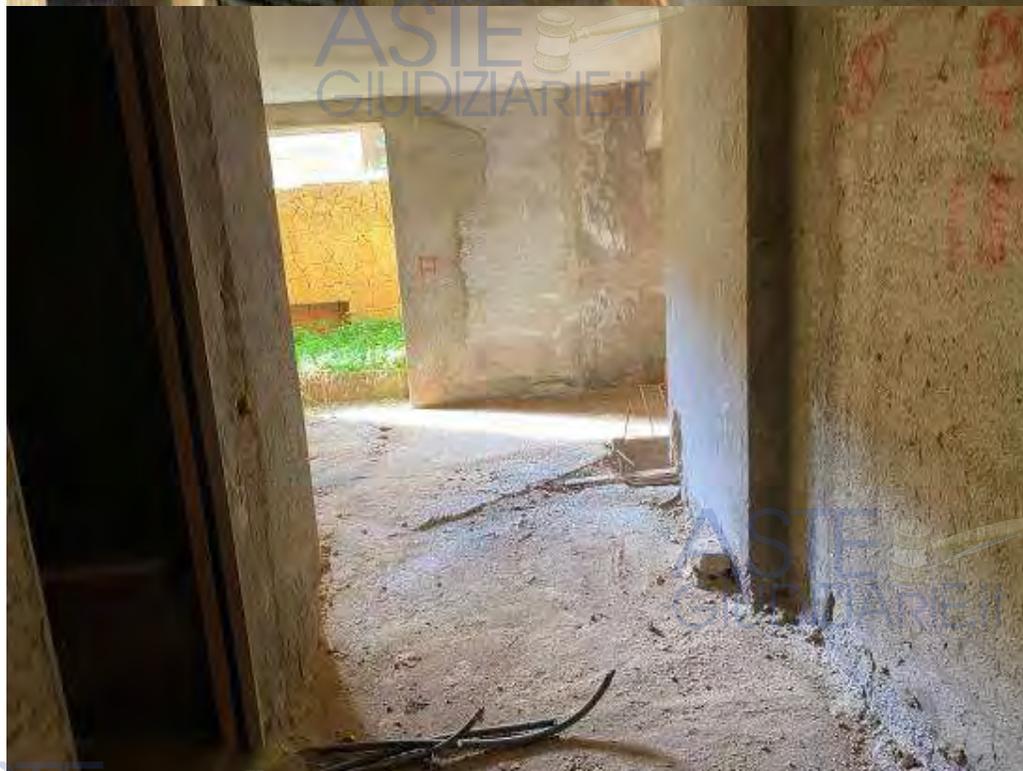
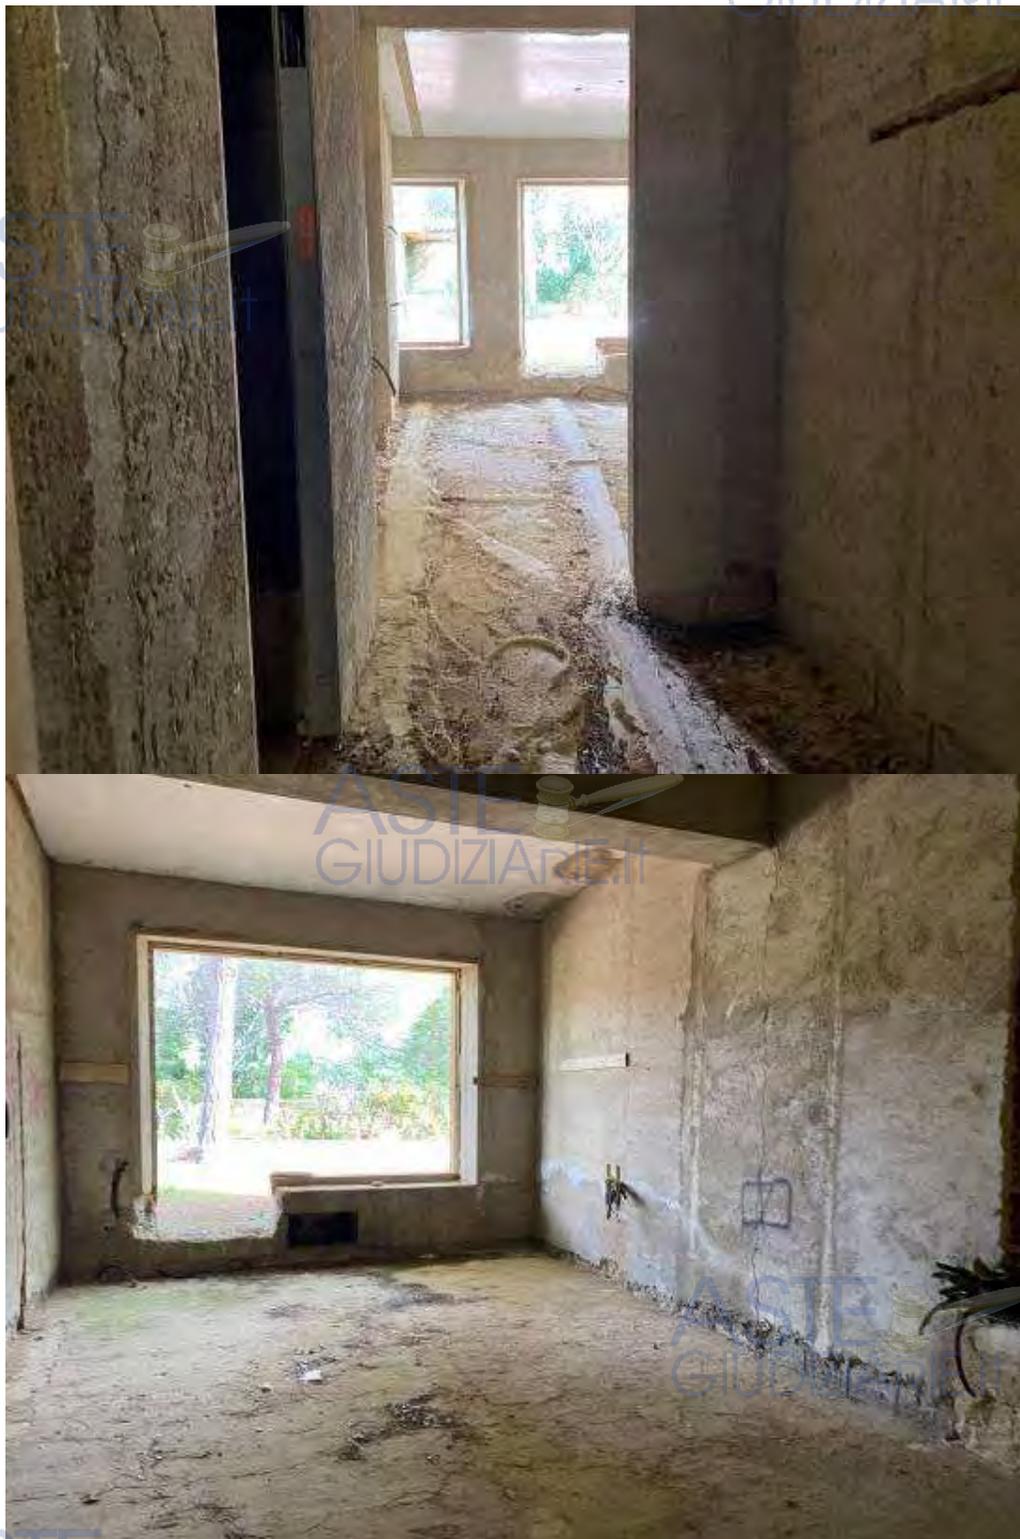
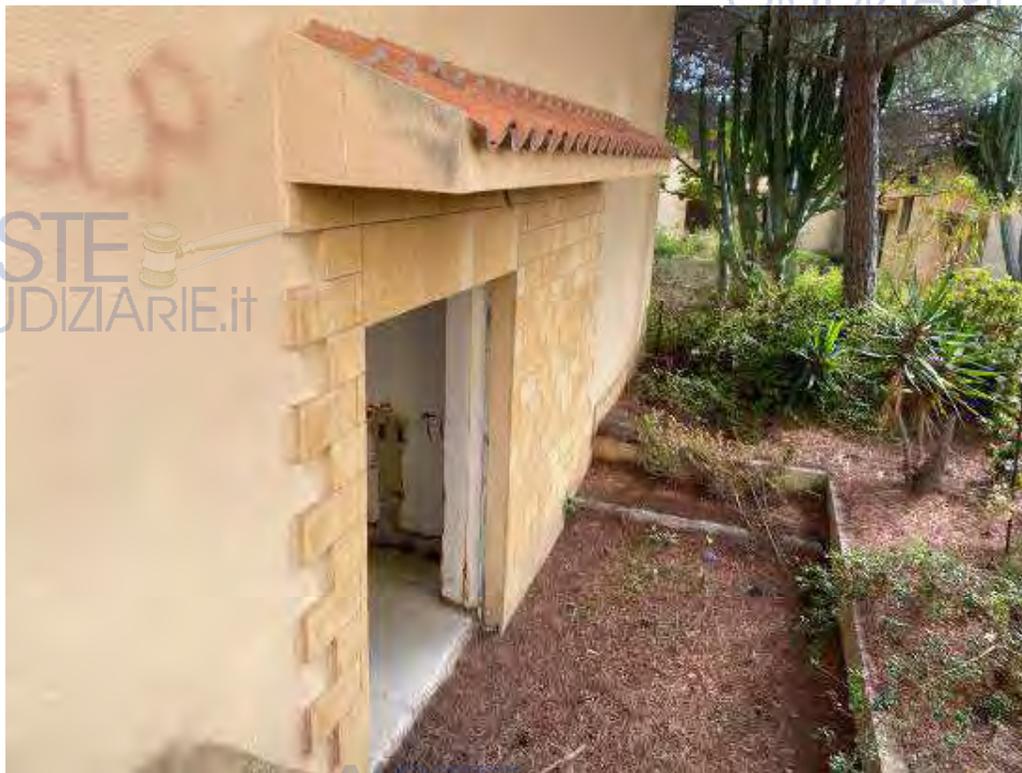
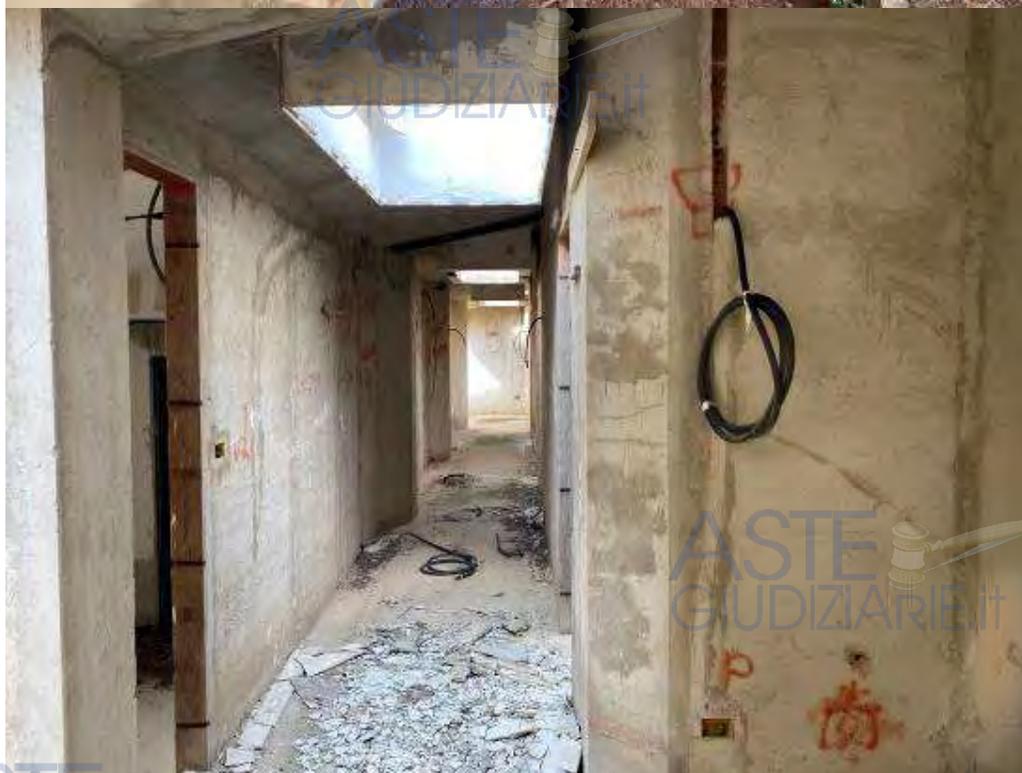
Il corpo C e il corpo F rispettivamente composti da due elevazioni fuori terra e una elevazione fuori terra, originariamente destinati a camere e servizi. Le strutture sono in corso di costruzione e necessitano di lavori relative alle opere di finitura e impianti e pavimentazione come si potrà verificare dalle foto allegate.

Anche in questo caso le strutture sono interamente vandalizzate.

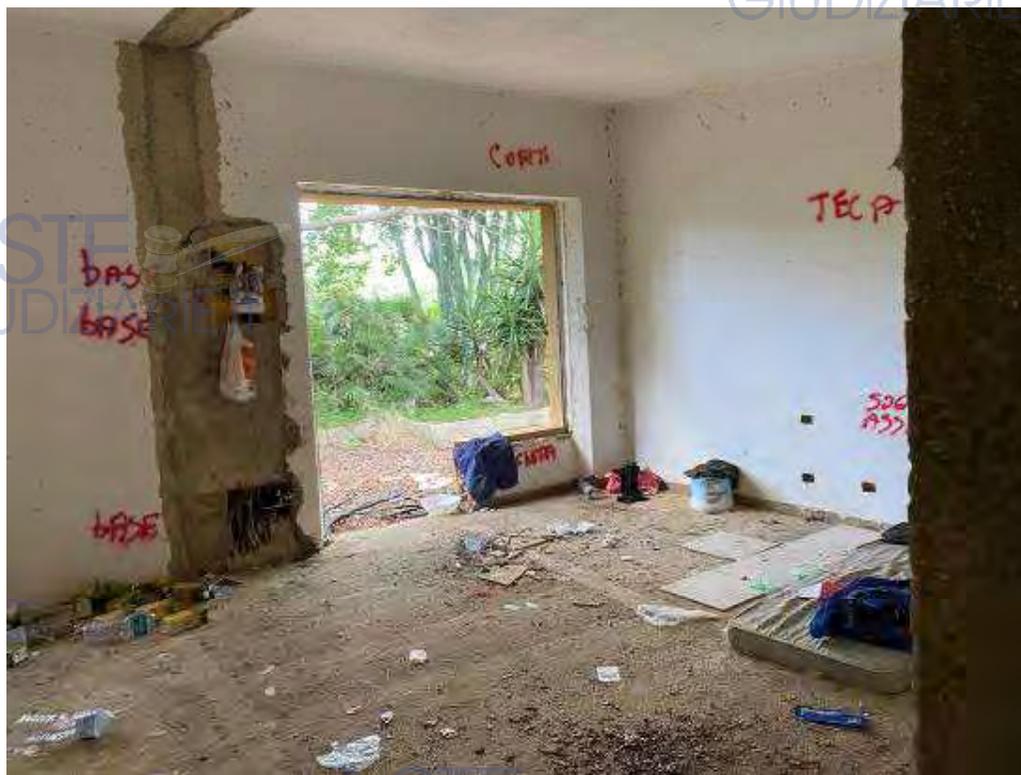
Nella zona Nord est limitrofa ai limiti della proprietà, si rilevava il corpo H, in corso di costruzione, destinato a locale a servizio dell' impianto piscina, allo stato non realizzato.

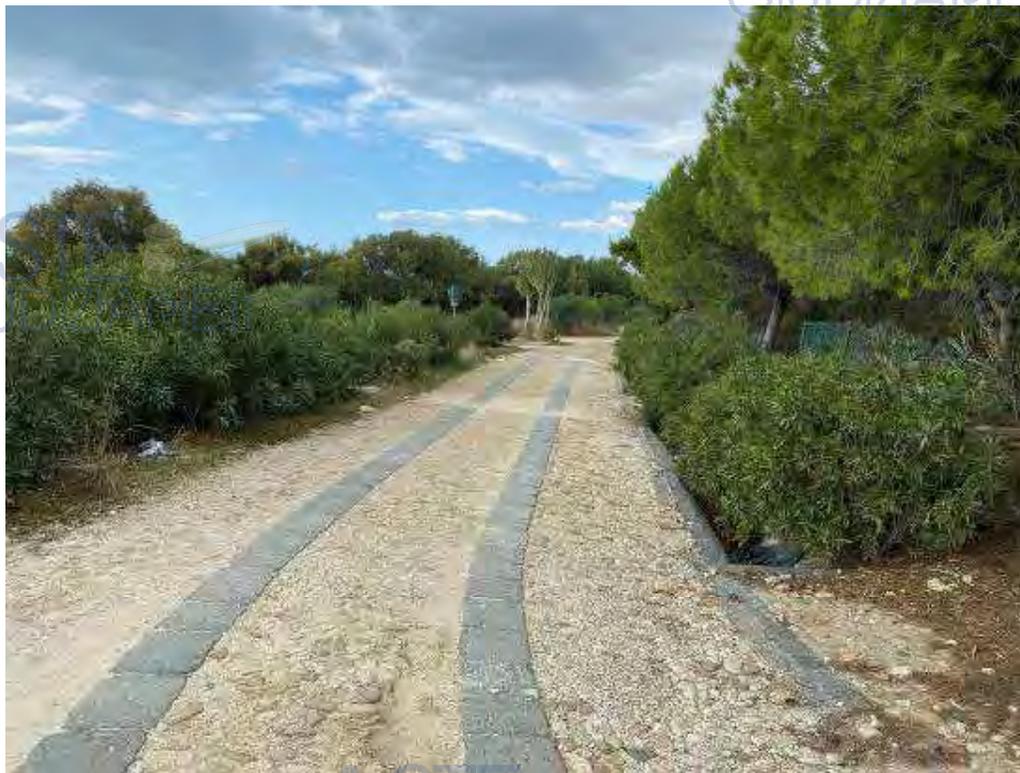
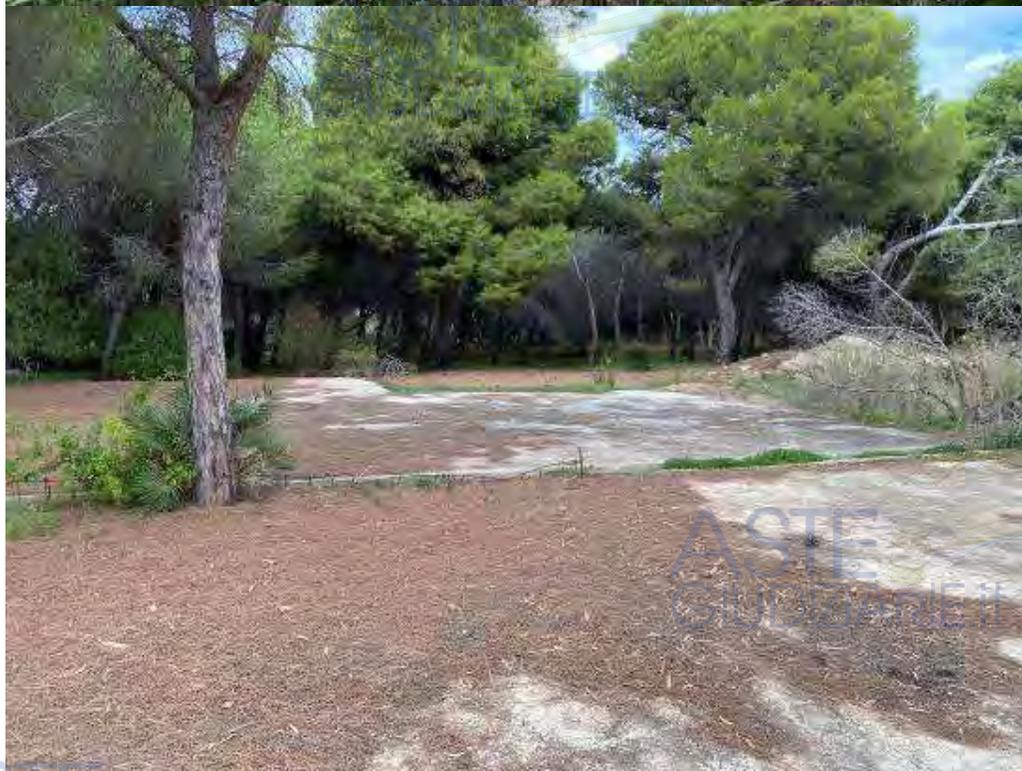
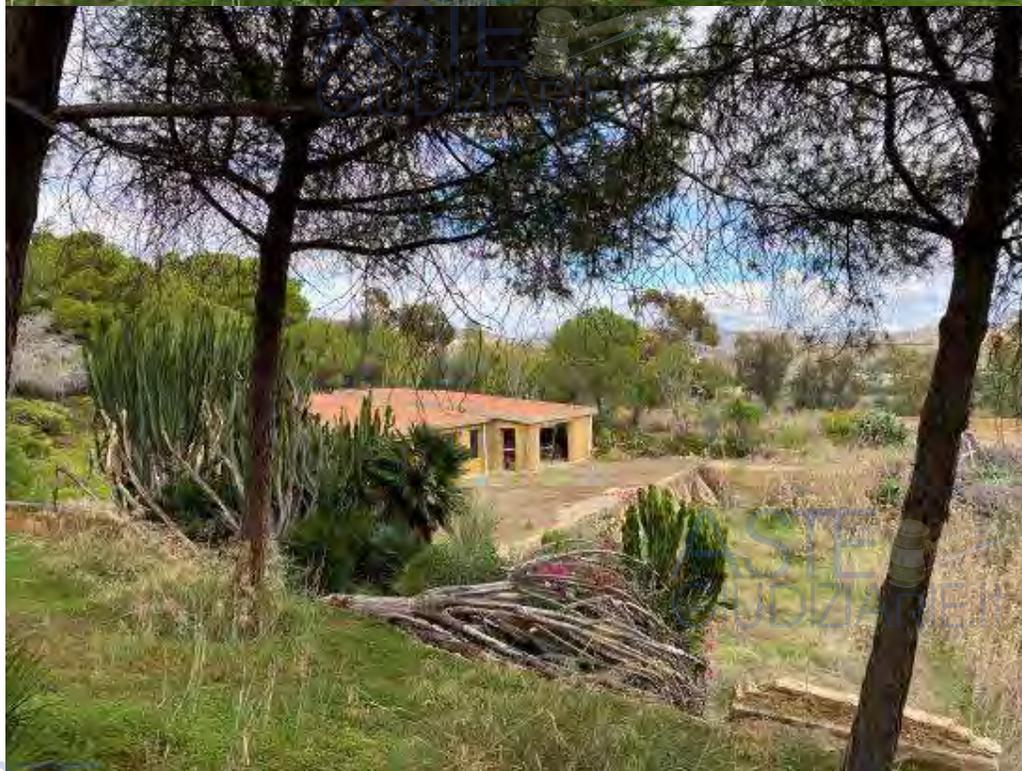
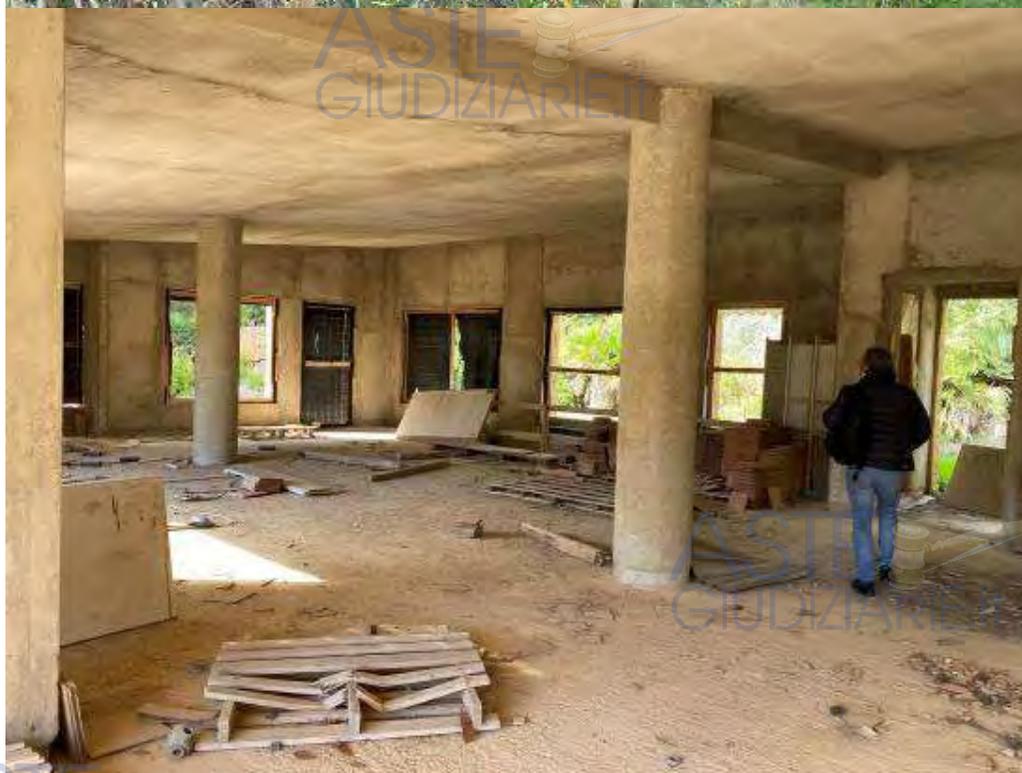
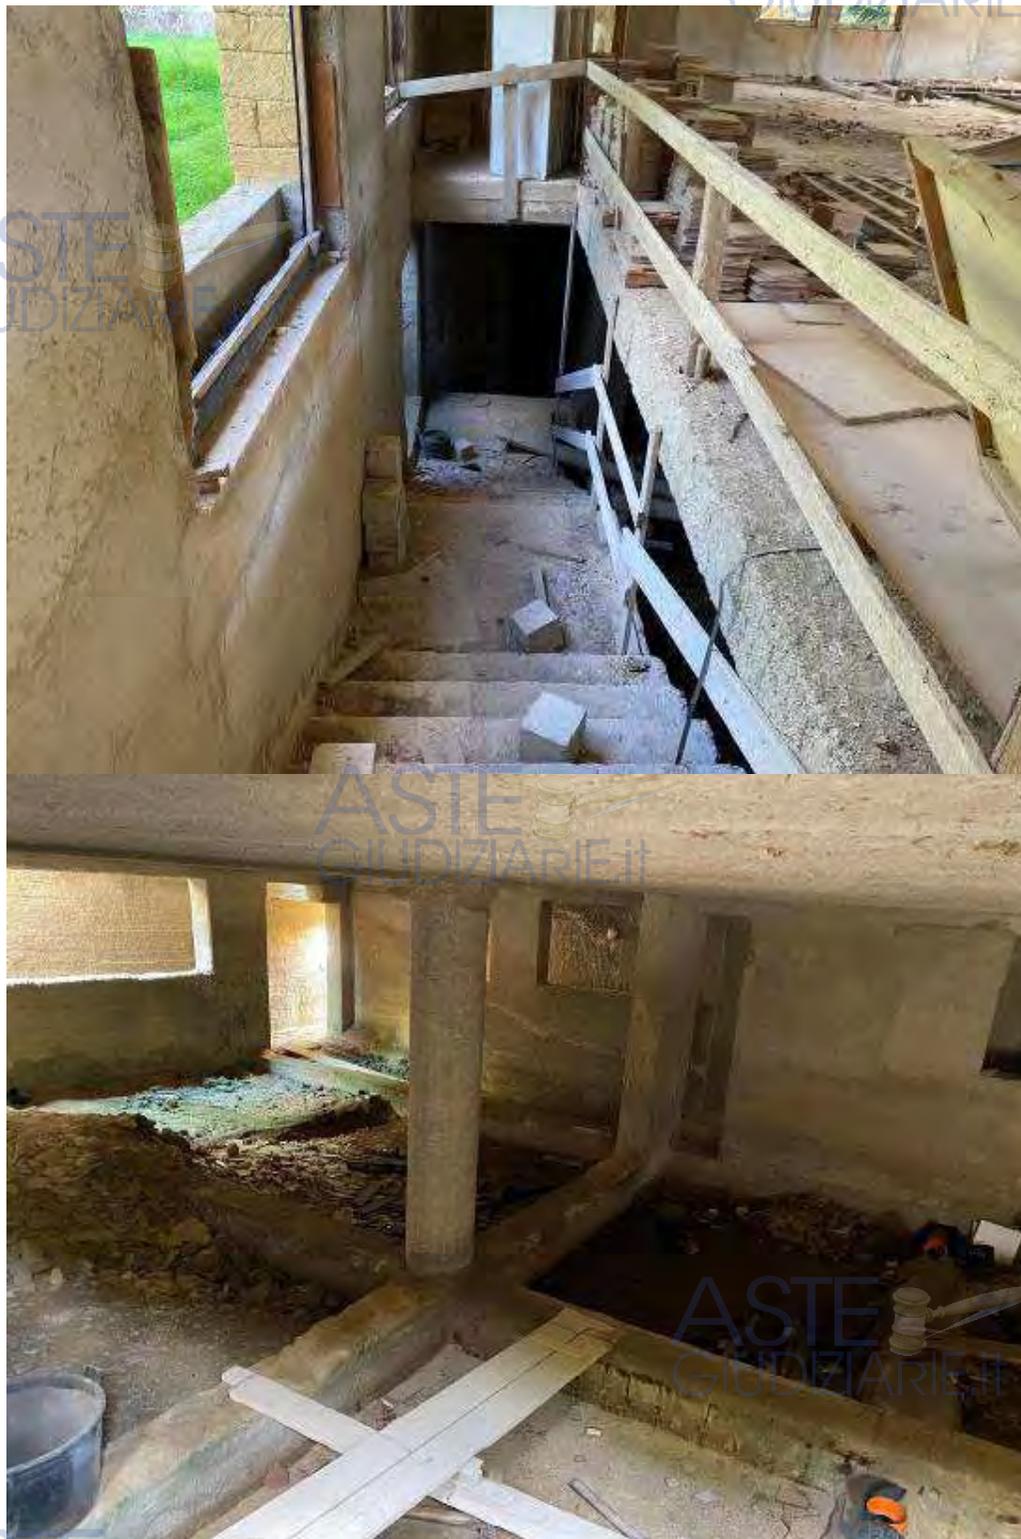
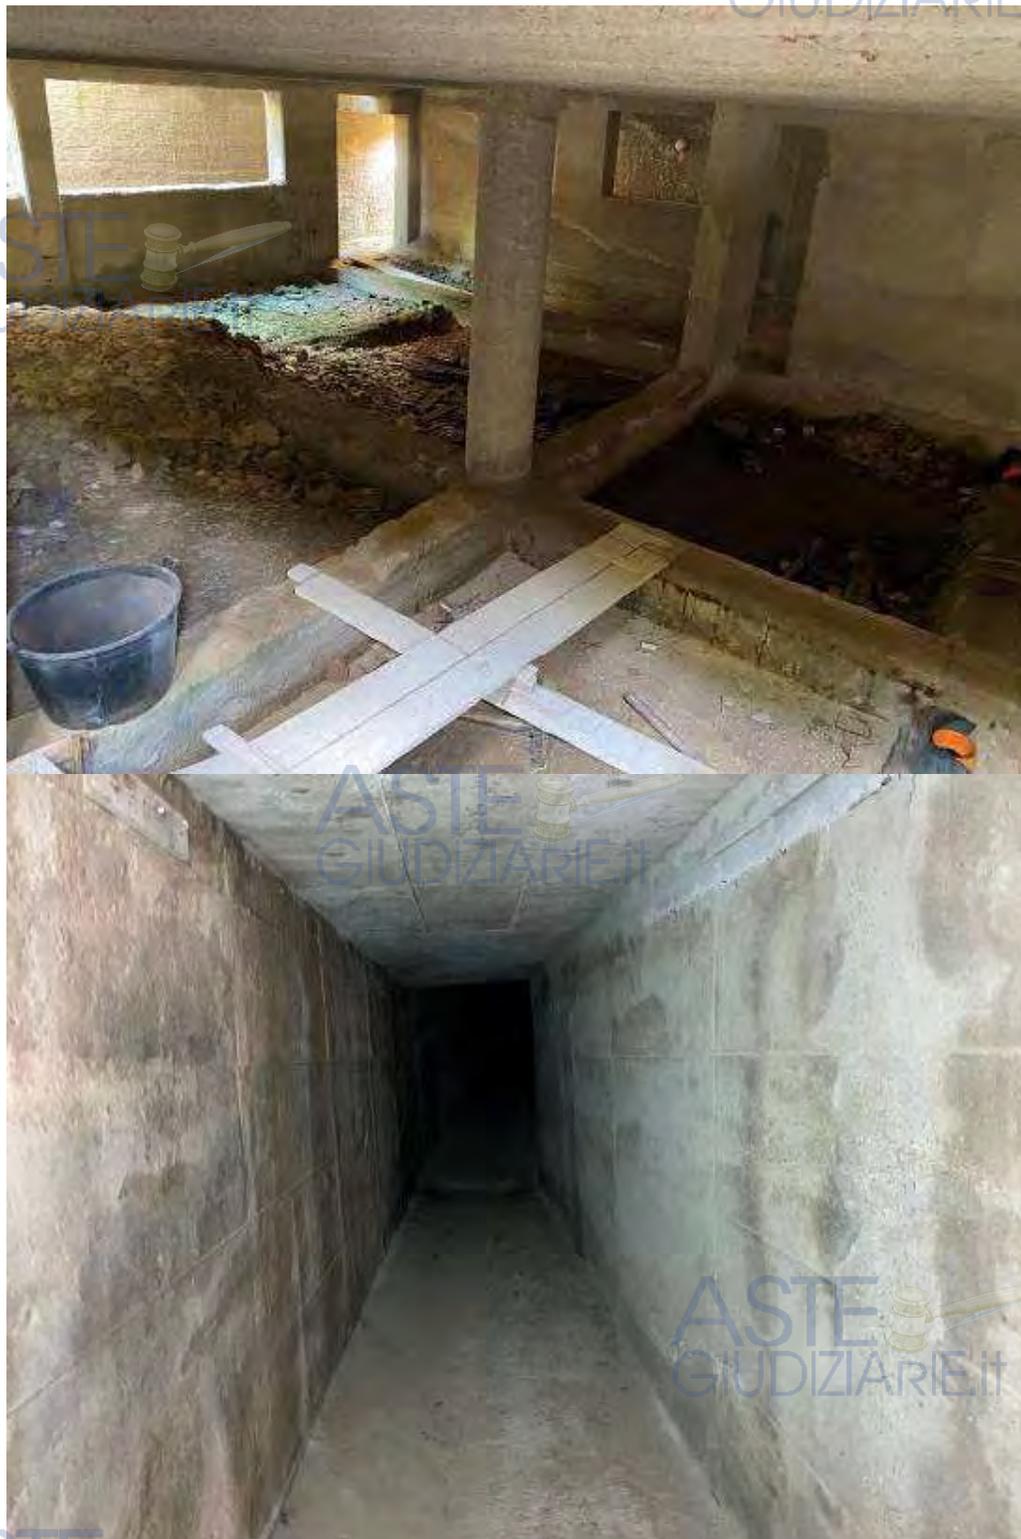
L'area esterna, pertinenziale alla struttura ricettiva ha una consistenza di oltre 9 ettari (90.900 mq catastali). L'area è costituita da un'ampia zona alberata, con presenza di viali e corpi tecnici (anche interrati) a servizio della struttura.

Inoltre adiacente alla zona pertinenziale del corpo H, ovvero della costruenda zona Piscina, è stato rilevato un cunicolo con strutture in c.a che attraversa il complesso immobiliare dalla zona piscina alla zona adiacente alla Via Maddalusa.

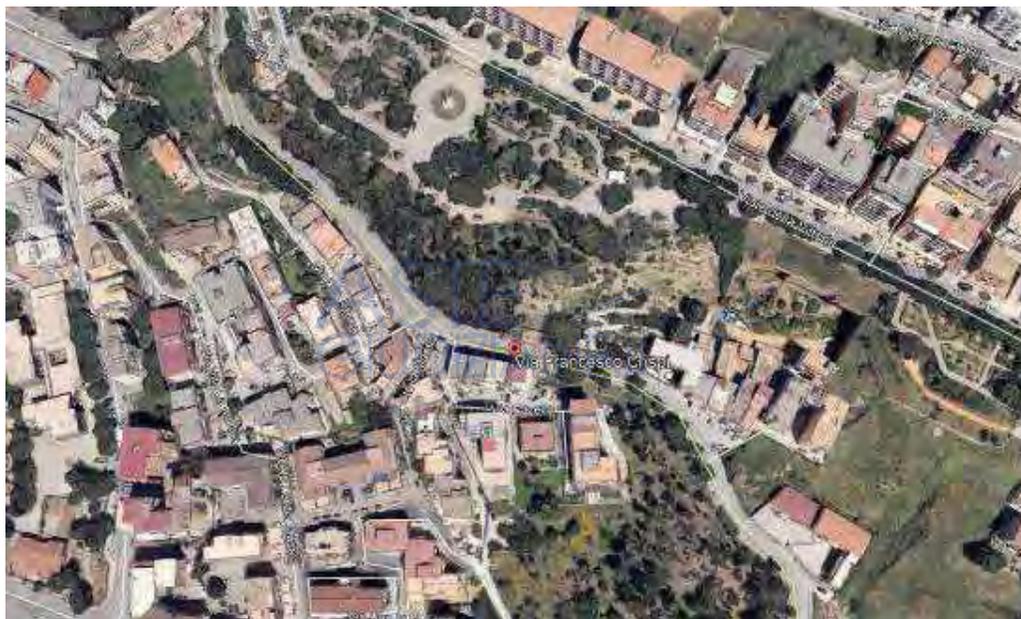
L'immobile con destinazione d'uso artigianale e commerciale sita nel Comune di Agrigento, Via Francesco Crispi n.52-54, è distinto all' Agenzia delle Entrate al Foglio 149 Particella 181 sub 11cat.C/3 secondo quanto riportato nella relazione notarile. L'immobile è sito al piano terra con ingresso dalla Via Francesco Crispi, arteria principale in zona semicentrale, parallela alla Via della Vittoria.

L'immobile è composto da due ampi vani adibiti ad officina e reparto vendita, in buono stato di conservazione, coerente con l'epoca costruttiva del fabbricato.
