TRIBUNALE DI AGRIGENTO

CONCORDATO PREVENTIVO N° 6/2019 R.C.P

2° RELAZIONE

CTU: Dott. Ing. Dario Megna

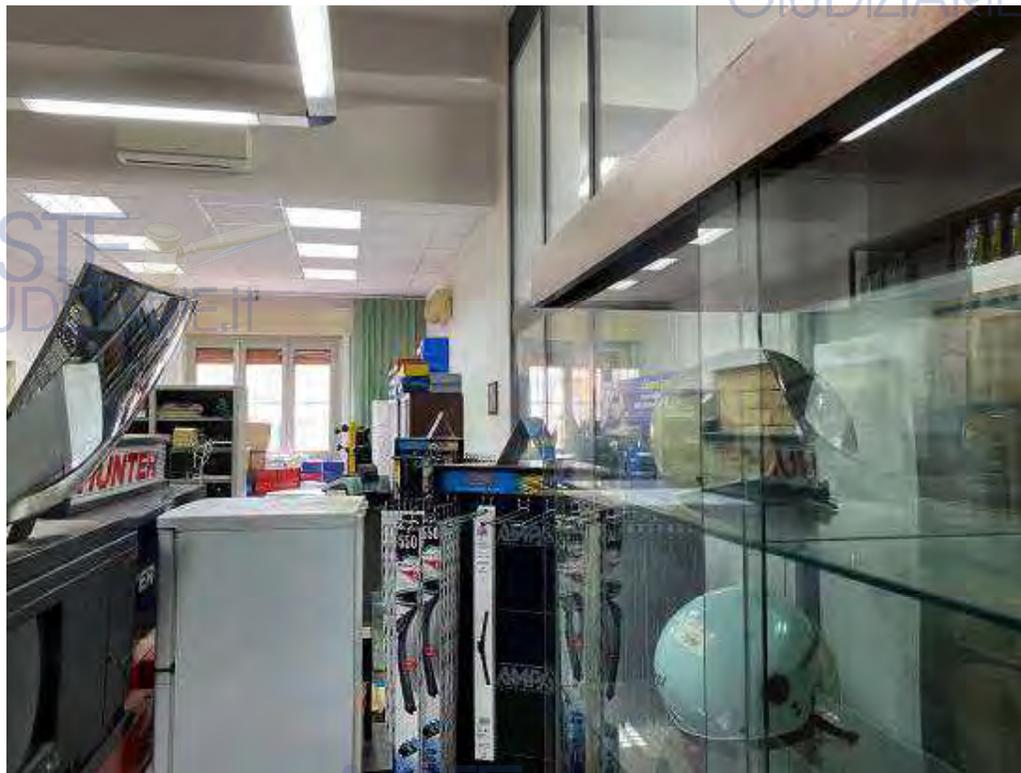
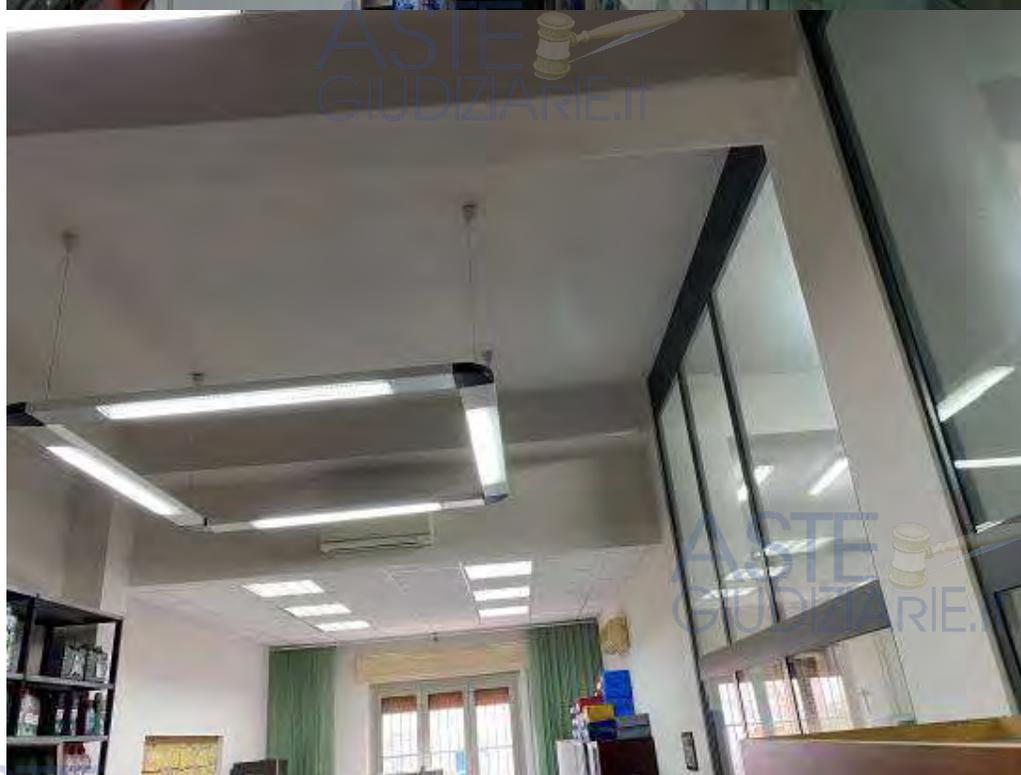
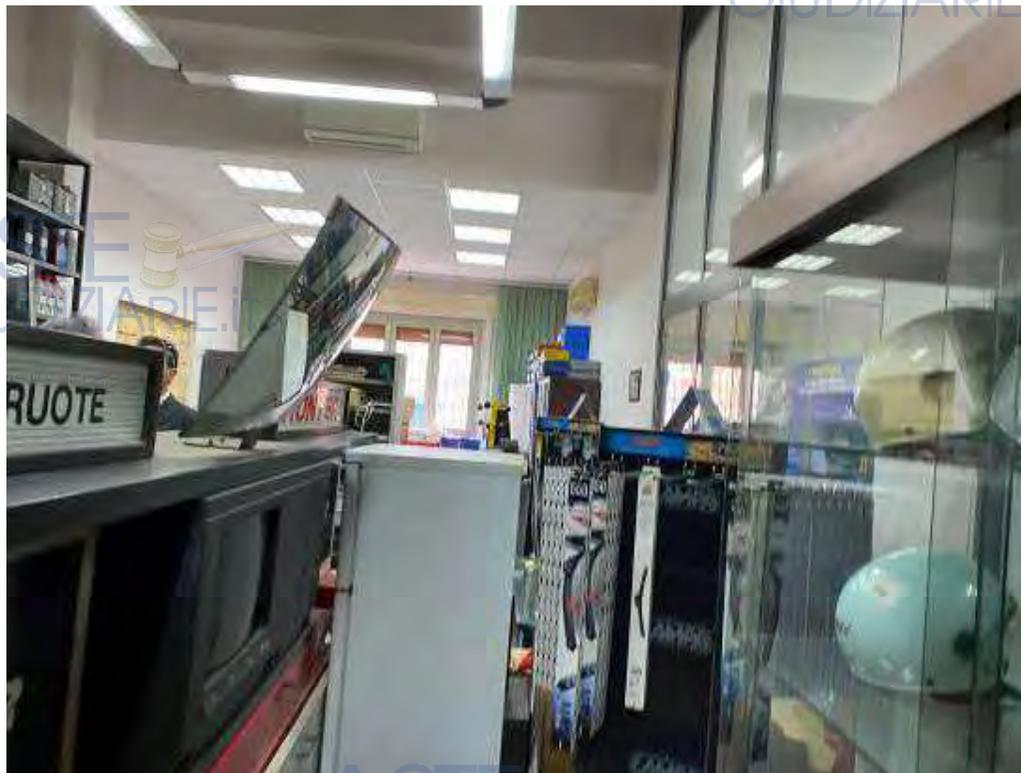
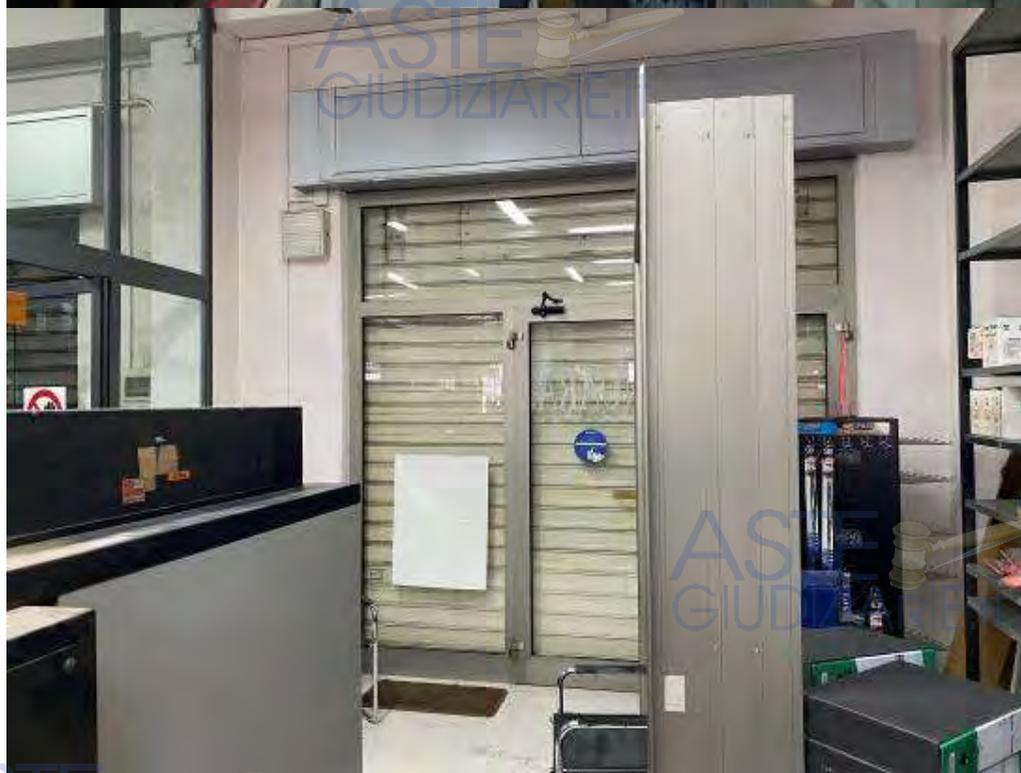
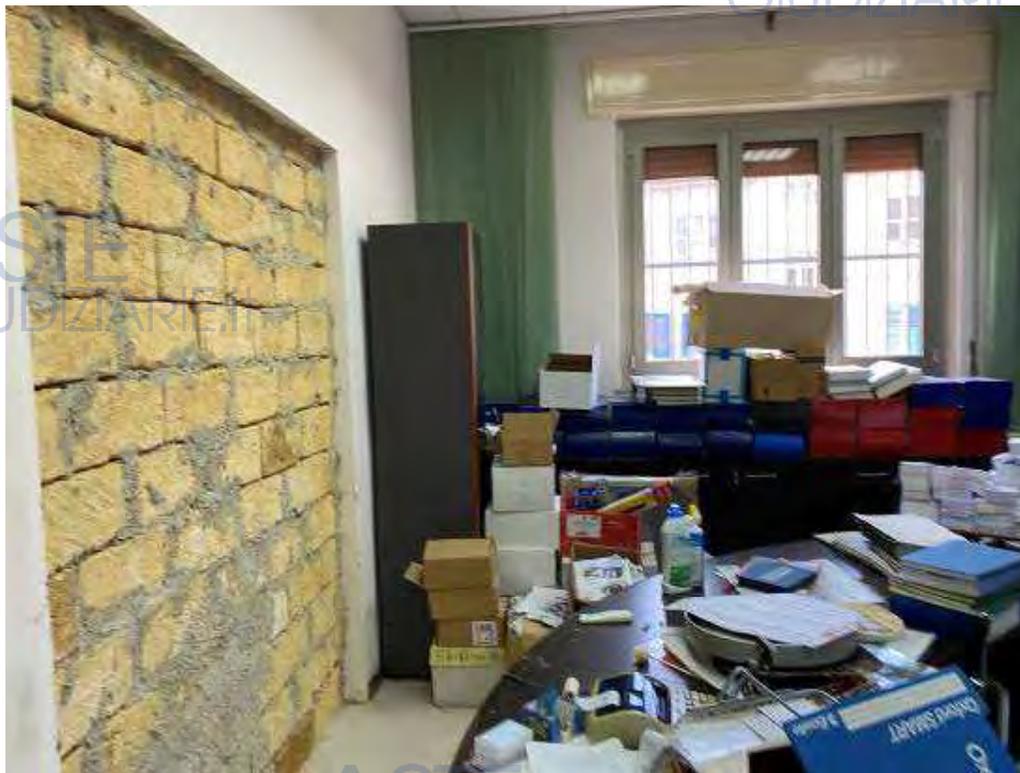
L'immobile è composto da due ampi vani adibiti ad officina e reparto vendita, in buono stato di conservazione, coerente con l'epoca costruttiva del fabbricato.

Allo stato l'immobile ha una destinazione commerciale con delle difformità consistenti nell'collegamento tramite demolizione di porzione di tramezzo con l'immobile confinante e chiusura di un ulteriore vano, oltre una diversa distribuzione degli spazi interni.

Al fine della definizione della pratica edilizia dovrà essere definita la pratica di cambio di destinazione d'uso e regolarizzati le opere interne difformi, anche tramite rimessa in pristino con la chiusura delle aperture verso gli immobili confinanti, ai sensi della l.R 16/2016 e successive modifiche a norma del DPR 380/2001. I costi per la regolarizzazione saranno detratti dal valore di stima.

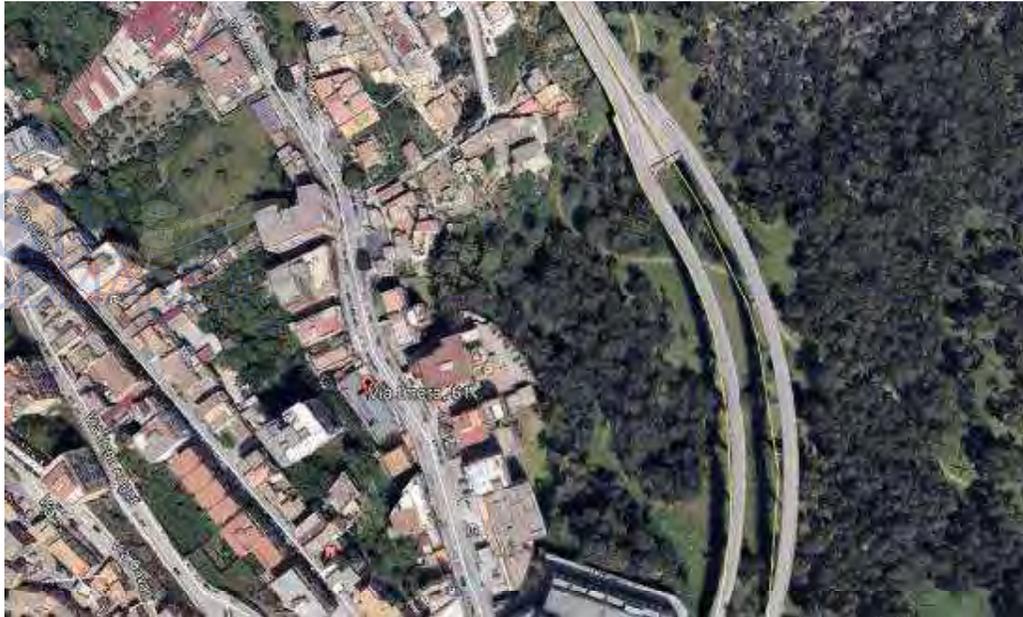
L'immobile con destinazione d'uso commerciale è sito nel Comune di Agrigento, Via Imera n.61-63 distinto all' Agenzia delle Entrate al Foglio 125 Particella 438 sub 6 cat.c/1.

L'immobile con esposizione su strada si presentava in discreto stato di conservazione. La Via Imera è un'arteria principale limitrofa alla zona centrale comunale.

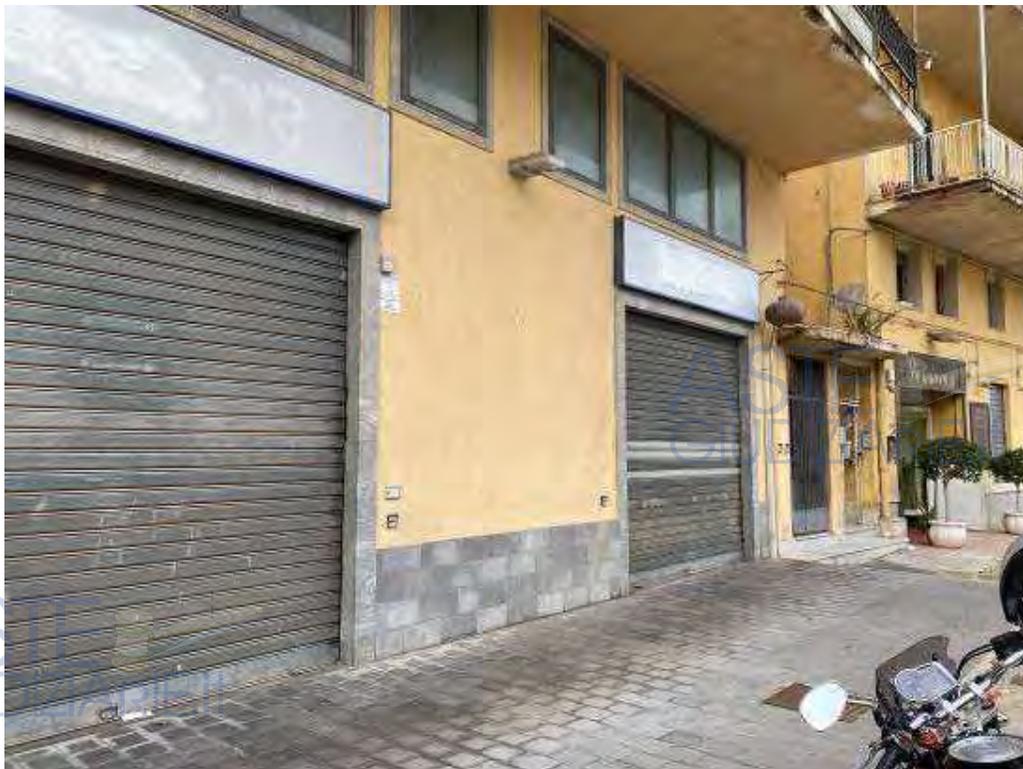
L'immobile è composto da un ampio locale vendita al piano terra, dotato di una zona retrobottega, di servizi igienici e da un piano ammezzato realizzato successivamente all'acquisto dell'immobile.
