Beni in Canicattì (Agrigento) via Carmelo Marchese Ragona n 3 Lotto 4

A. Magazzino/Deposito sito nel Comune di Canicattì (AG), via Carmelo Marchese Ragona n. 3.

11. DESCRIZIONE DEL CESPITE AL PUNTO A

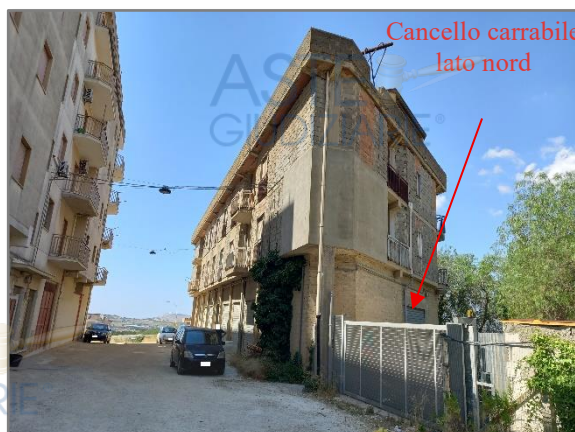
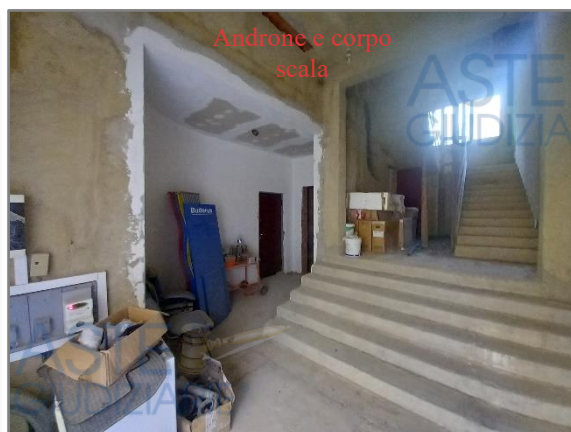
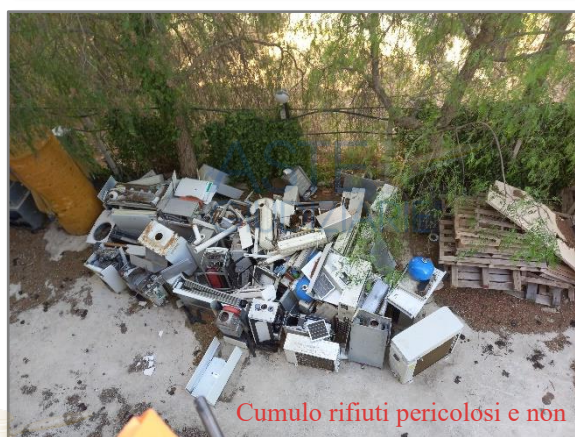
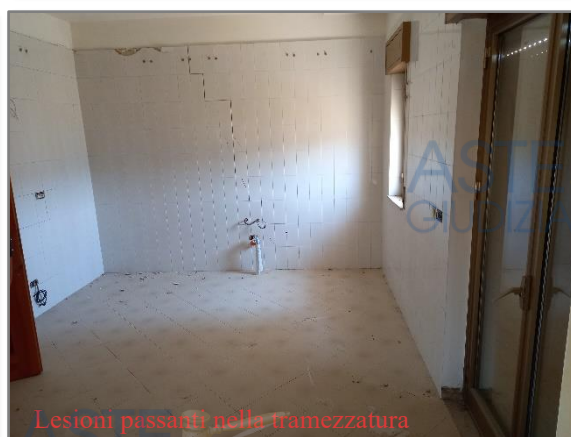
Per quanto riguarda le caratteristiche costruttive e lo stato di finitura dell'edificio, si evidenzia che il fabbricato si presenta privo di rifiniture esterne, con tamponamenti murari lasciati a vista, senza intonaco o rivestimento. Le

parti comuni interne risultano in stato grezzo: non vi è alcuna pavimentazione, le pareti sono prive di intonaco, e l'impianto elettrico risulta assente o in fase di installazione.

All'interno dell'edificio è presente il vano ascensore, come riscontrato sia in loco sia sulla documentazione progettuale acquisita presso l'Ufficio Tecnico Comunale. Tuttavia, si precisa che lo stesso è privo di qualsiasi impianto o attrezzatura elettromeccanica, configurandosi come vano vuoto non funzionale.

Infine, si ritiene doveroso segnalare che, pur trattandosi di un fabbricato con struttura portante in cemento armato, durante i sopralluoghi il sottoscritto ha potuto osservare la presenza di lesioni verticali localizzate su alcuni tramezzi divisorii interni, rilevate su più livelli dell'edificio. Tali fenomeni, pur non risultando immediatamente riconducibili a problematiche strutturali gravi, richiedono opportuni approfondimenti tecnici da parte di professionisti abilitati, al fine di accertarne l'origine, la natura e l'evoluzione nel medio-lungo periodo.

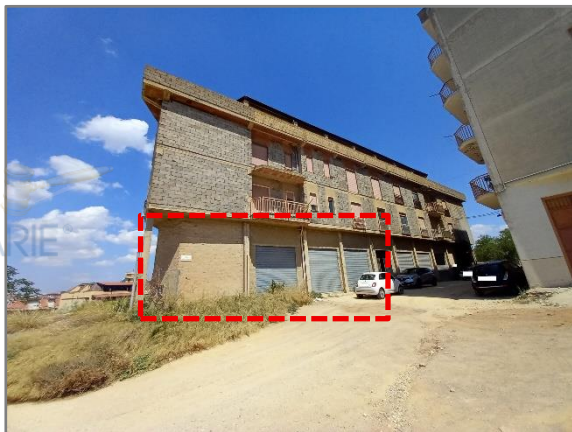
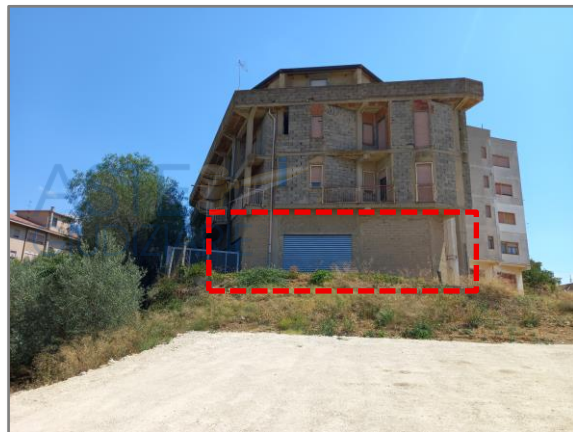
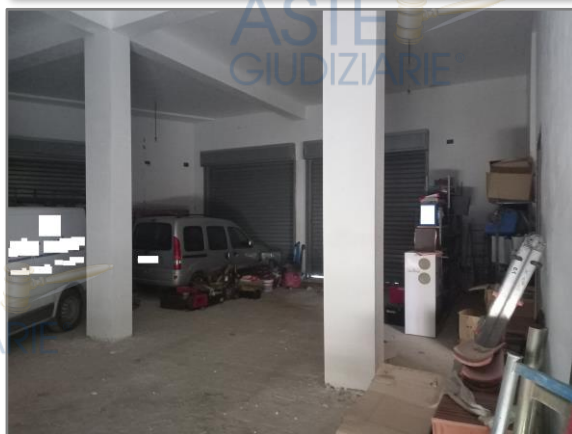
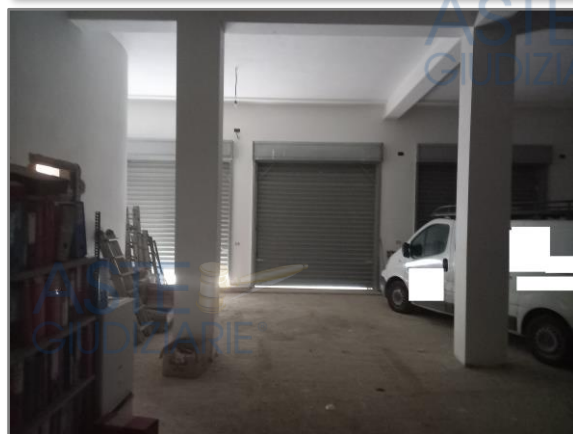
Il magazzino deposito si presenta senza pavimentato, mentre le pareti e soffitto sono intonacate, tutti gli ingressi esterni all'unità immobiliare sono dotate da saracinesche metalliche, mentre l'ingresso dall'androne scala è dotata di una porta. Non sono stati riscontrati segni evidenti di umidità, infiltrazioni o degrado strutturale all'interno dell'unità immobiliare.

Fondazioni: tipologia: continua, materiale: c.a., condizioni: sufficiente.
Strutture verticali: tipologia: intelaiata, materiale: c.a., condizioni: presenta dissesti.
Travi: materiale: c.a., condizioni: presenta dissesti.
Solai: tipologia: misto laterizio e c.a. condizioni: sufficiente.

Pavim. Interna: assente.

Elettrico: Tipologia: sottotraccia, tensione: 220V, condizioni: da verificare considerando anche che in fase di sopralluogo non vi era energia elettrica all'interno dell'unità immobiliare,
