TRIBUNALE DI AGRIGENTO

LOTTO 5

ELABORATO PERITALE

**Cespiti siti in Canicattì – via Carmelo Marchese Ragona n. 7 – 9 - 11
censito al Catasto Fabbricato**

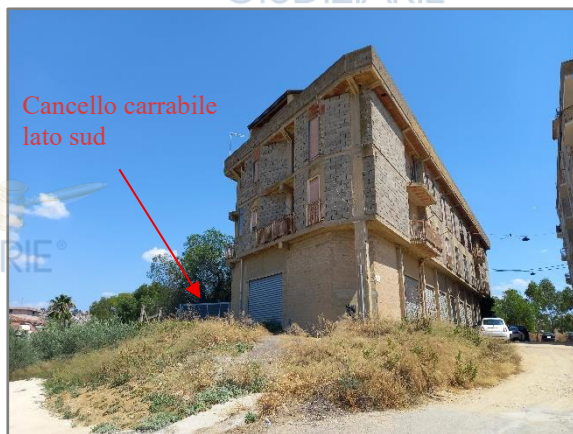
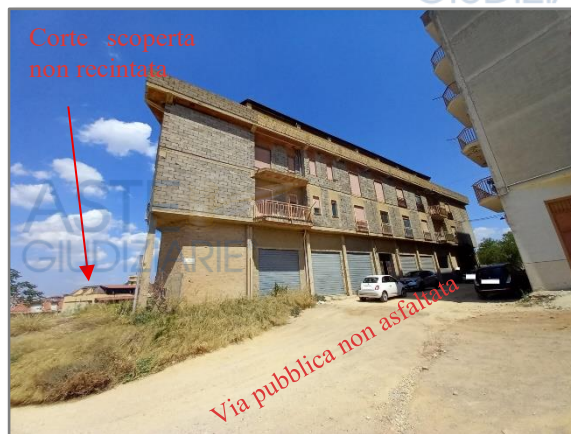
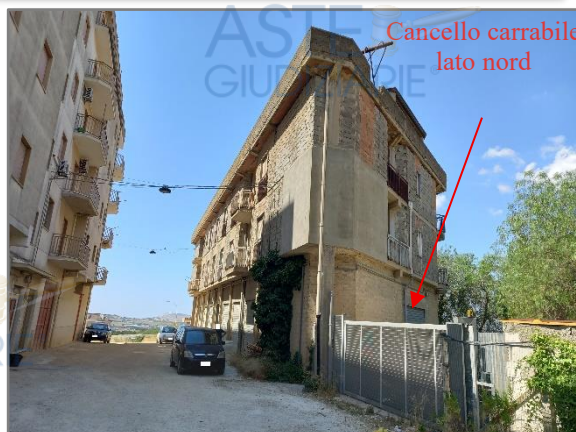
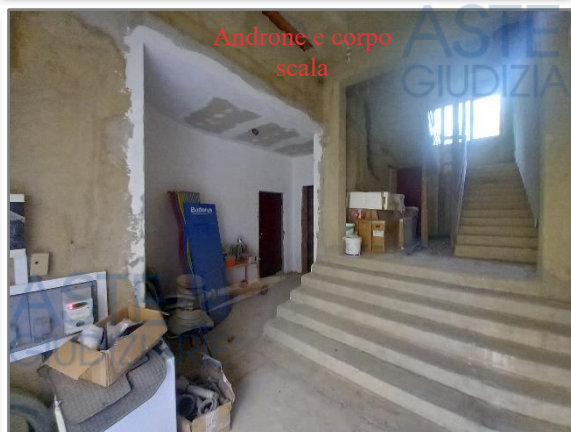
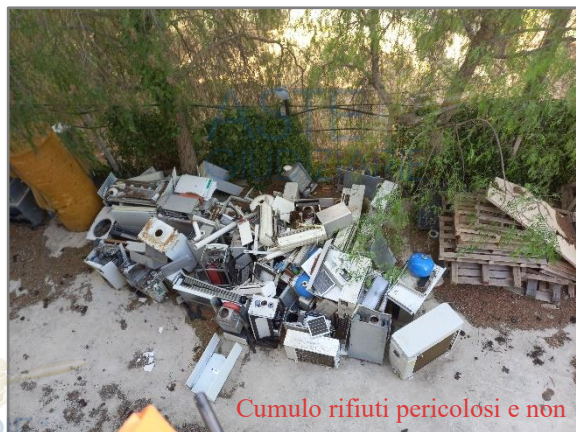
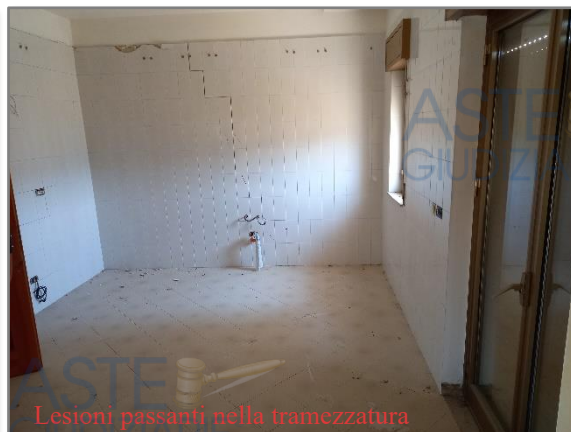
Per quanto riguarda le caratteristiche costruttive e lo stato di finitura dell'edificio, si evidenzia che il fabbricato si presenta privo di rifiniture esterne, con tamponamenti murari lasciati a vista, senza intonaco o rivestimento. Le parti comuni interne risultano in stato grezzo: non vi è alcuna pavimentazione, le pareti sono prive di intonaco, e l'impianto elettrico risulta assente o in fase di installazione.

Infine, si ritiene doveroso segnalare che, pur trattandosi di un fabbricato con struttura portante in cemento armato, durante i sopralluoghi il sottoscritto ha potuto osservare la presenza di lesioni verticali localizzate su alcuni tramezzi divisorii interni, rilevate su più livelli dell'edificio. Tali fenomeni, pur non risultando immediatamente riconducibili a problematiche strutturali gravi, richiedono opportuni approfondimenti tecnici da parte di professionisti abilitati, al fine di accertarne l'origine, la natura e l'evoluzione nel medio-lungo periodo.

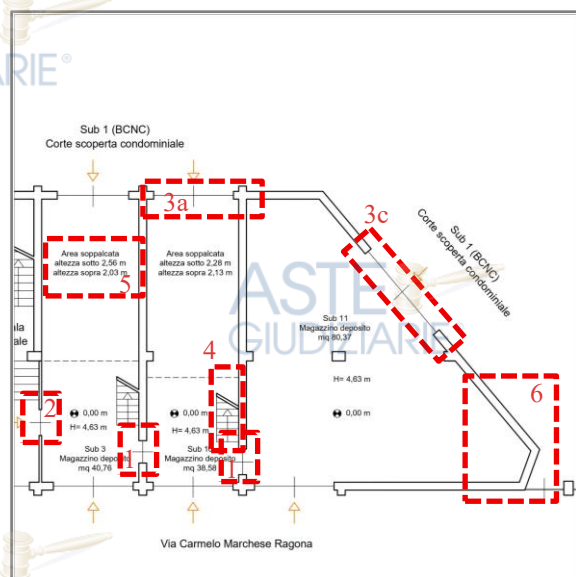
1. Aperture interne non autorizzate: nella planimetria allegata alla C.E. in sanatoria, le tre unità immobiliari risultano indipendenti, ciascuna con proprio accesso. Tuttavia, in sede di sopralluogo è stato accertato che le stesse sono attualmente comunicanti tra loro mediante la realizzazione di due varchi interni non autorizzati.

2. Nuovo ingresso dall'androne scala: è stata riscontrata la realizzazione di un nuovo ingresso tramite porta blindata ricavata dall'androne condominiale, elemento non riportato negli elaborati progettuali approvati.

3. Modifiche agli ingressi e alle aperture esterne:
 - a. Sub 10 – Lato ovest: la porta di piccole dimensioni prevista in progetto è stata ampliata e sostituita con una saracinesca.

- b. Sub 11 – Lato ovest: l'apertura prevista in progetto risulta murata.
 - c. Sub 11 – Lato nord: è stata aperta una nuova ampia porta, con collocazione di saracinesca, che consente l'accesso diretto alla corte esterna condominiale.

4. Collocazione scala in acciaio: presso il sub 10, sebbene il progetto preveda la presenza di un soppalco, è stata rilevata la realizzazione di una scala in acciaio non rappresentata negli elaborati autorizzati.

5. Realizzazione di nuovo soppalco: presso il sub 3, che nella planimetria di progetto risulta come ambiente unico a tutt'altezza, è stata verificata la presenza di un soppalco accessibile mediante scala in acciaio.

6. Alterazione geometrica dell'angolo nord: la muratura perimetrale, in corrispondenza tra l'angolo nord e via Carmelo Marchese Ragona, è rappresentata nella pianta a corredo della C.E. in sanatoria come un angolo retto. Tuttavia, dal rilievo effettuato in sito, si evidenzia una maggiore angolatura, tale da configurare un ampliamento della sagoma edilizia, con conseguente incremento sia della superficie coperta che della volumetria.

Pianta piano terra da rilievo geometrico effettuato durante il sopralluogo dal sottoscritto CTU

A seguito delle verifiche condotte, si evidenzia che l'immobile, allo stato attuale, **non risulta conforme** alla **Concessione Edilizia in sanatoria n. 81/2018**, attualmente presente presso l'Ufficio Tecnico del Comune di Canicattì.

Con riferimento alla natura delle opere realizzate, si ritiene che le difformità riportate ai punti **1, 2, 3 e 4** possano rientrare tra gli interventi sanabili, ai sensi della normativa vigente, mediante presentazione di permesso di costruire di accertamento di conformità.

Di contro, le difformità descritte ai punti 5 e 6 comportano un incremento di superficie utile e volumetria e determinano una variazione della sagoma dell'edificio, in contrasto con gli strumenti urbanistici attualmente vigenti. Tali opere, pertanto, non risultano suscettibili di sanatoria e si ritiene necessario procedere al ripristino dello stato dei luoghi, così come rappresentato negli elaborati grafici allegati alla C.E. in sanatoria n. 81/2018.

- Oneri e diritti comunali: € 2.000,00
- Spese tecniche (progettazione, asseverazioni, pratiche): € 3.000,00
- Opere di ripristino: € 3.500,00

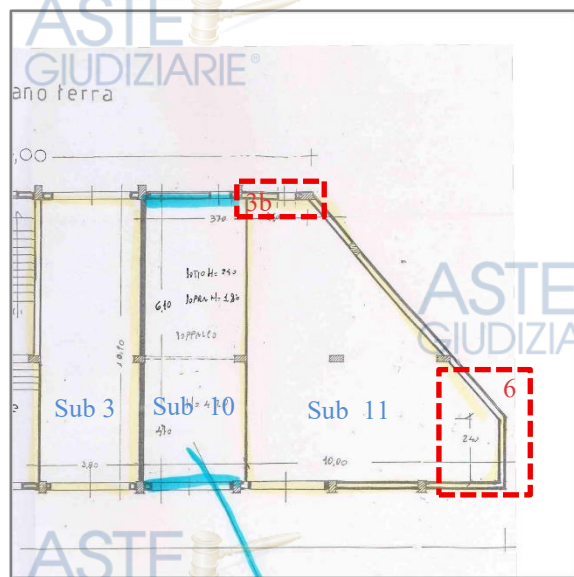
Pianta a corredo della Concessione Edilizia in sanatoria n. 81/2018 piano terra

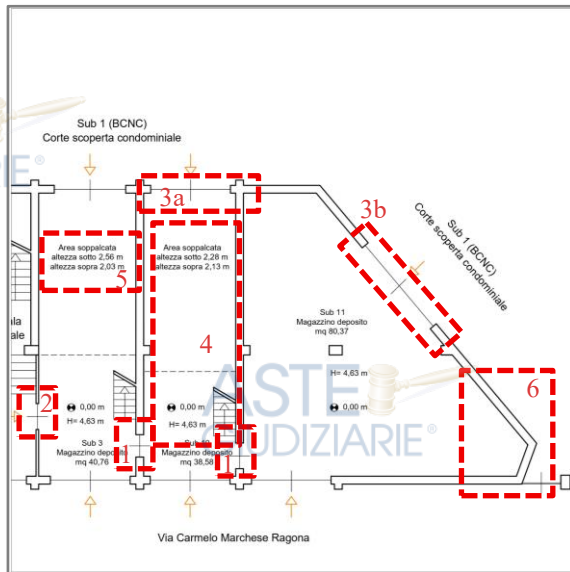
Pianta piano quarto da rilievo geometrico effettuato durante il sopralluogo dal sottoscritto CTU

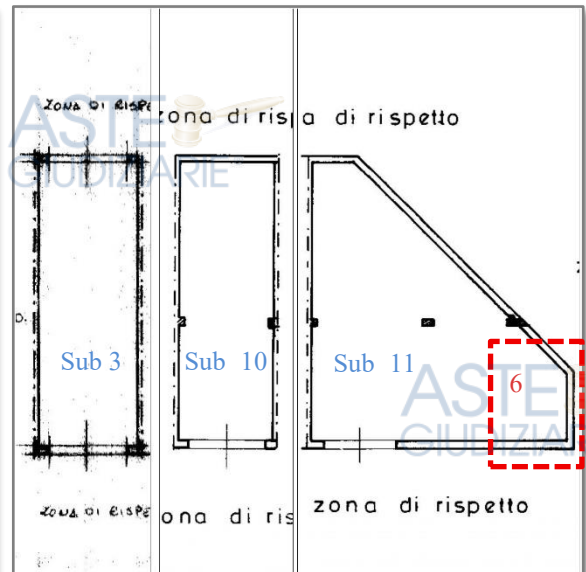
1. Aperture interne: catastalmente le tre unità immobiliari risultano autonome e indipendenti, ciascuna con proprio accesso. Tuttavia, in sede di sopralluogo è stato accertato che le stesse sono attualmente comunicanti tra loro mediante la realizzazione di due varchi interni in difformità a quanto risulta censito in catasto.

2. Nuovo ingresso dall'androne scala: è stata riscontrata la realizzazione di un nuovo ingresso tramite porta blindata ricavata dall'androne condominiale, elemento non riportato nella planimetria catastale del sub 3.

3. Modifiche agli ingressi e alle aperture esterne:
 - a. Sub 10 – Lato ovest è stata aperta una nuova porta, con collocazione di saracinesca, che consente l'accesso diretto alla corte esterna condominiale.

- b. Sub 11 – Lato nord: è stata aperta una nuova ampia porta, con collocazione di saracinesca, che consente l'accesso diretto alla corte esterna condominiale.

4. Soppalco: presso il sub 10, nella planimetria presente agli atti non è rappresentato il soppalco, tanto meno la scala in acciaio.
5. Realizzazione di nuovo soppalco: presso il sub 3, nella planimetria presente agli atti non è rappresentato il soppalco, tanto meno la scala in acciaio.

6. Alterazione geometrica dell'angolo nord: la muratura perimetrale, in corrispondenza tra l'angolo nord e via Carmelo Marchese Ragona, è rappresentata nella planimetria catastale come un angolo retto. Tuttavia, dal rilievo effettuato in sito, si evidenzia una maggiore angolatura, tale da configurare un ampliamento della sagoma edilizia, con conseguente incremento sia della superficie.

Sub 3 - Planimetria catastale dell'1/12/1986 piano terra
Sub 10 - Planimetria catastale del 18/03/1994 piano terra
Sub 11 - Planimetria catastale del 18/03/1994 piano terra

Alla luce delle suddette difformità, si attesta che le l'unità immobiliari **non risultano conforme alle planimetrie catastali attualmente depositate.**

Al fine di regolarizzare la situazione catastale, si rende necessario, successivamente alla regolarizzazione dal punto di vista edilizio, procedere all'aggiornamento della planimetria mediante presentazione di apposita pratica DOCFA, a cura di tecnico abilitato.

Si stima un costo tecnico per la redazione e presentazione della pratica pari a € 600,00.

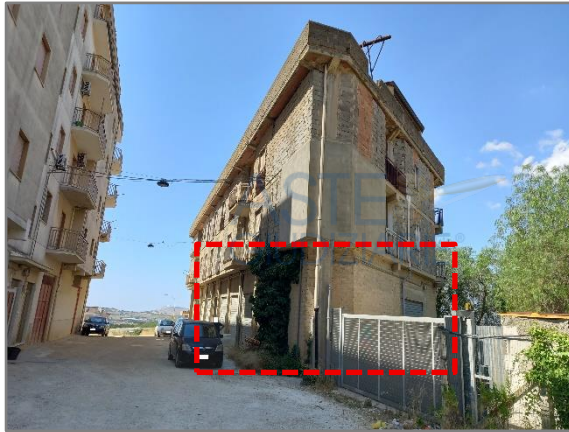
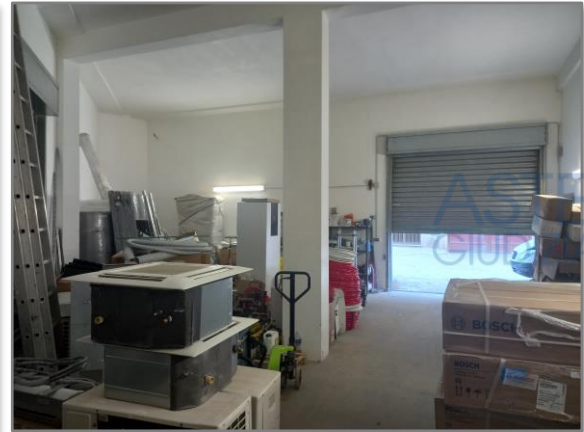
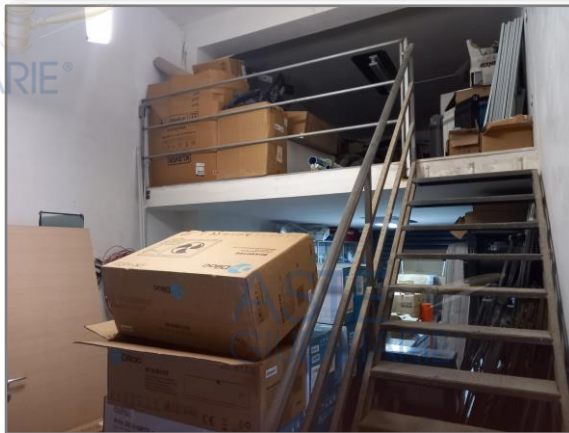
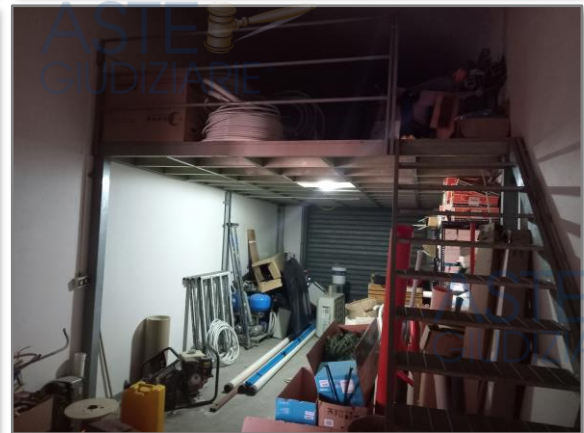
Il magazzino deposito si presenta pavimentato, mentre le pareti e soffitto sono intonacate, tutti gli ingressi esterni all'unità immobiliare sono dotate da saracinesche metalliche, mentre l'ingresso dall'androne scala è dotata di una porta blindata. Non sono stati riscontrati segni evidenti di umidità, infiltrazioni o degrado strutturale all'interno dell'unità immobiliare.

Elettrico: Tipologia: sottotraccia, tensione: 220V, condizioni: da verificare considerando anche che in fase di sopralluogo non vi era energia elettrica all'interno dell'unità immobiliare,
