## TRIBUNALE DI AGRIGENTO

**LOTTO 6**

**ELABORATO PERITALE**

**Cespite sito in Canicatti – via Carmelo Marchese Ragona n. 5**  
**Appartamento censito al Catasto Fabbricato**  
**al foglio 71 mappale 555 subalterno 6 piano primo**

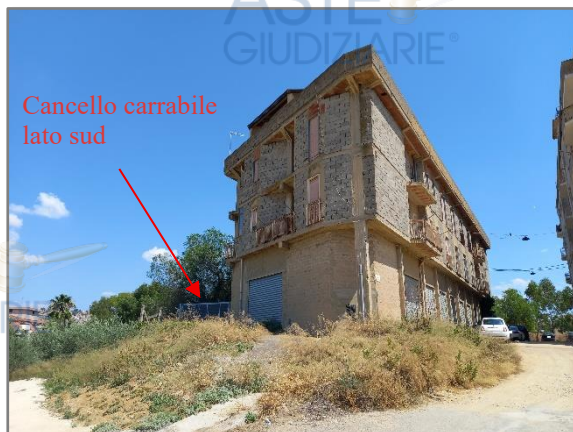
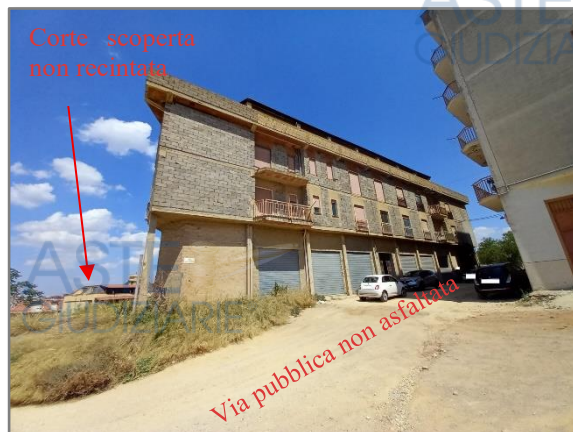
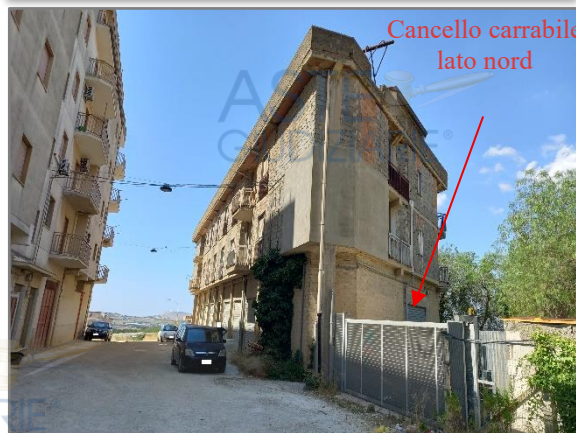
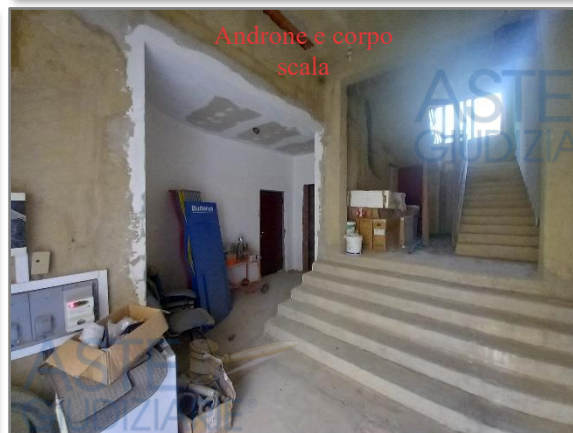
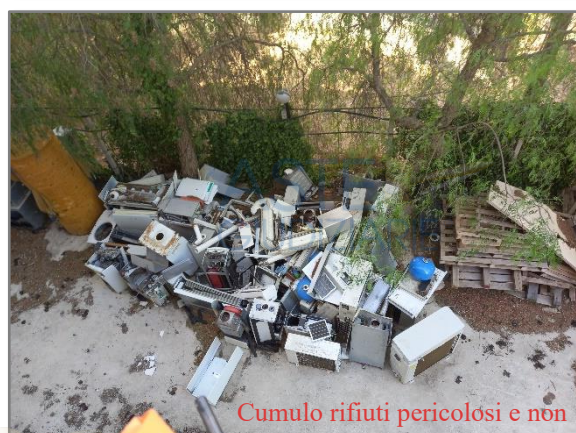
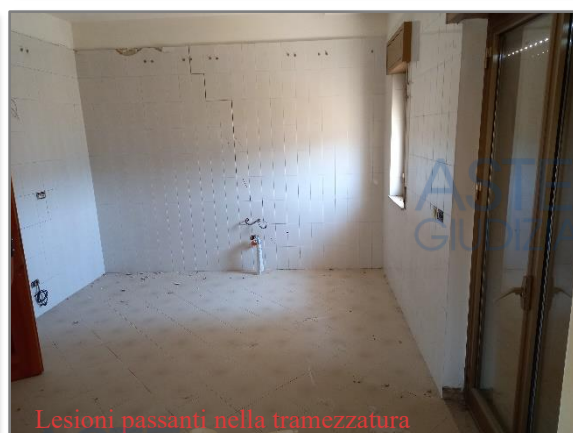
Per quanto riguarda le caratteristiche costruttive e lo stato di finitura dell'edificio, si evidenzia che il fabbricato si presenta privo di rifiniture esterne, con tamponamenti murari lasciati a vista, senza intonaco o rivestimento. Le

parti comuni interne risultano in stato grezzo: non vi è alcuna pavimentazione, le pareti sono prive di intonaco, e l'impianto elettrico risulta assente o in fase di installazione.

All'interno dell'edificio è presente il vano ascensore, come riscontrato sia in loco sia sulla documentazione progettuale acquisita presso l'Ufficio Tecnico Comunale. Tuttavia, si precisa che lo stesso è privo di qualsiasi impianto o attrezzatura elettromeccanica, configurandosi come vano vuoto non funzionale.

Infine, si ritiene doveroso segnalare che, pur trattandosi di un fabbricato con struttura portante in cemento armato, durante i sopralluoghi il sottoscritto ha potuto osservare la presenza di lesioni verticali localizzate su alcuni tramezzi divisori interni, rilevate su più livelli dell'edificio. Tali fenomeni, pur non risultando immediatamente riconducibili a problematiche strutturali gravi, richiedono opportuni approfondimenti tecnici da parte di professionisti abilitati, al fine di accertarne l'origine, la natura e l'evoluzione nel medio-lungo periodo.

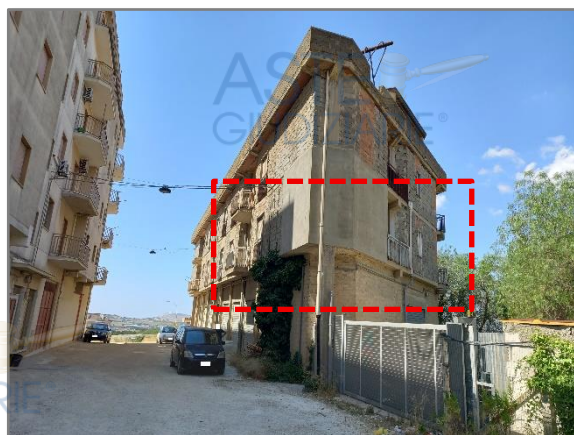
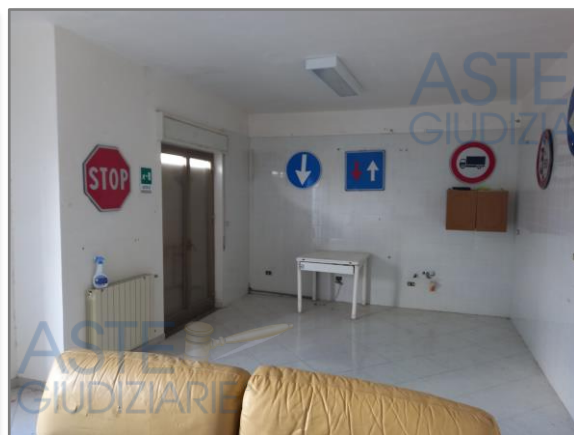
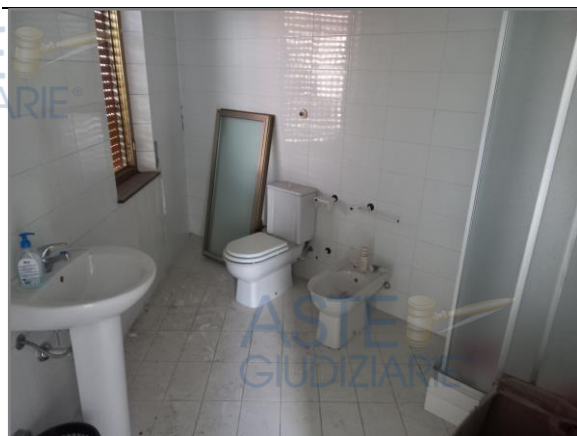
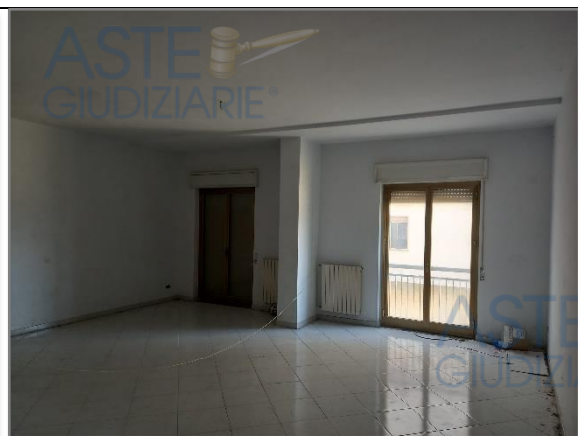
- Porta d'ingresso in legno;
- Porte interne in legno;
- Infissi esterni in alluminio con vetro singolo e tapparelle avvolgibili in materiale plastico in pessime condizioni;
- Pareti e soffitti intonacati;
- Pavimentazione interna in piastrelle di gres porcellanato;

*Fondazioni:* tipologia: continua, materiale: c.a., condizioni: sufficiente.  
*Strutture verticali:* tipologia: intelaiata, materiale: c.a., condizioni: presenta dissesti.  
*Travi:* materiale: c.a., condizioni: presenta dissesti.  
*Solai:* tipologia: misto laterizio e c.a. condizioni: sufficiente.

*Elettrico:* Tipologia: sottotraccia, tensione: 220V, condizioni: da verificare considerando anche che in fase di sopralluogo non vi era energia elettrica all'interno dell'unità immobiliare,
