**CONSULENZA TECNICA**

Esecuzione Forzata

**PERIZIA PER PUBBLICITA'**

RELAZIONE

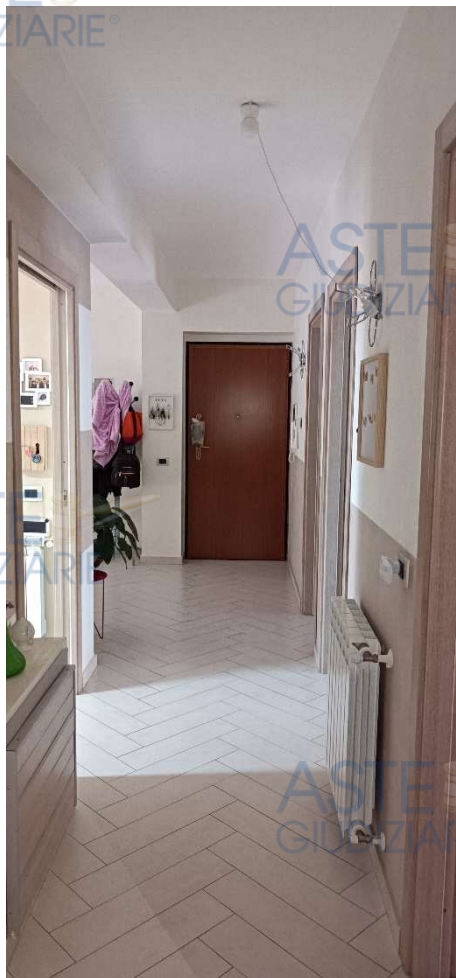
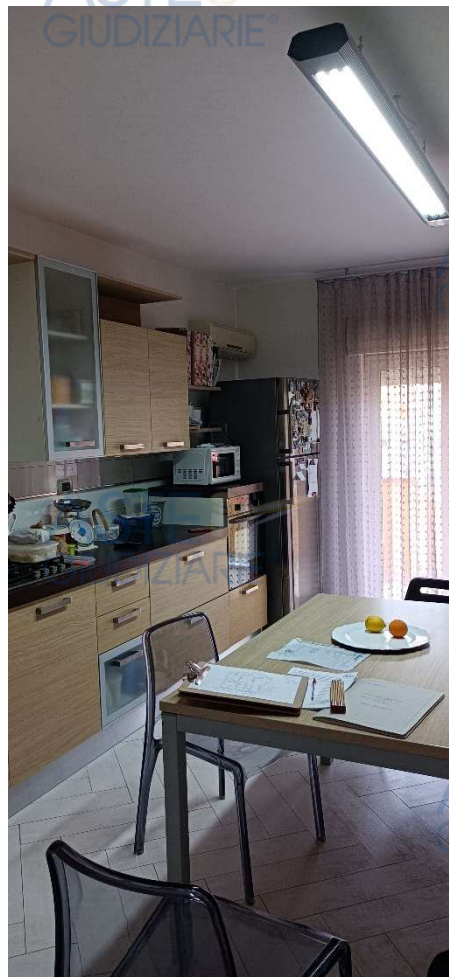
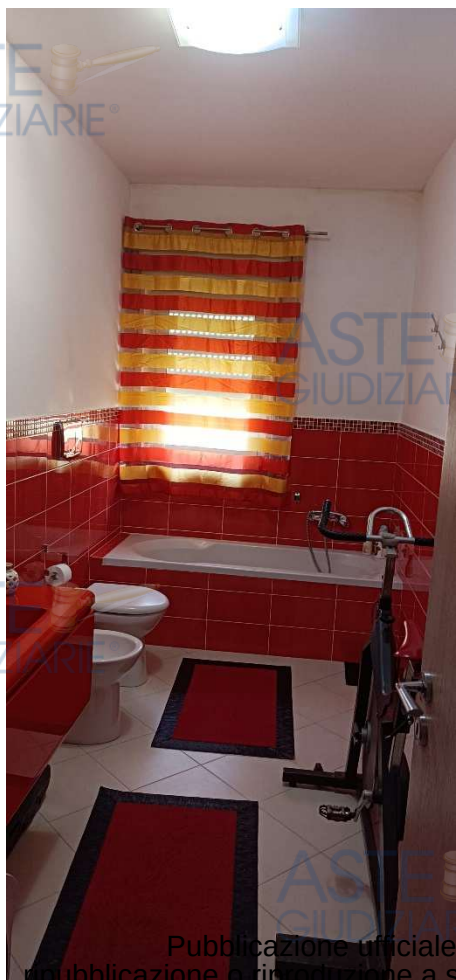
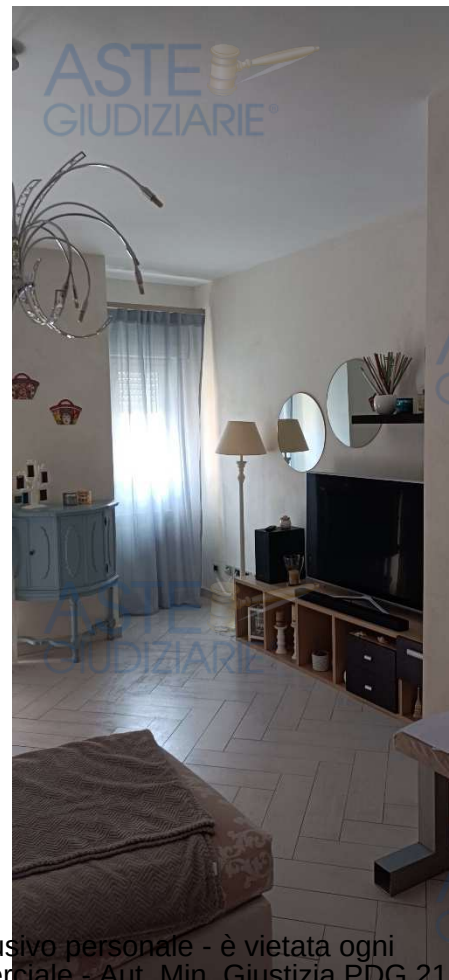
Produzione Acqua Calda Sanitaria: tipologia: ACS fornita dalla caldaia esterna con tubazione sottotraccia; condizioni: sufficienti;

climatizzazione estiva: tipologia: Climatizzatore con unità esterna e split interno nell'ambiente cucina e nella camera da letto;  
condizioni: sufficienti;

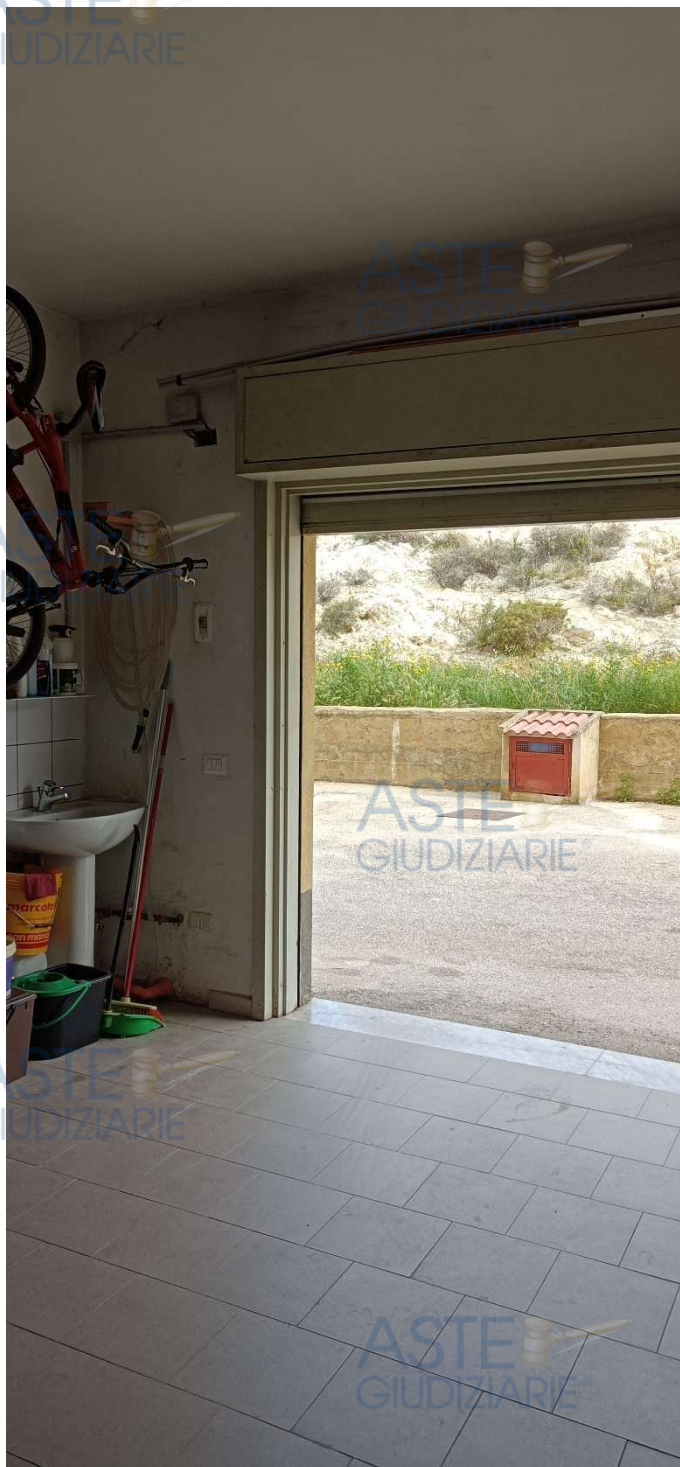
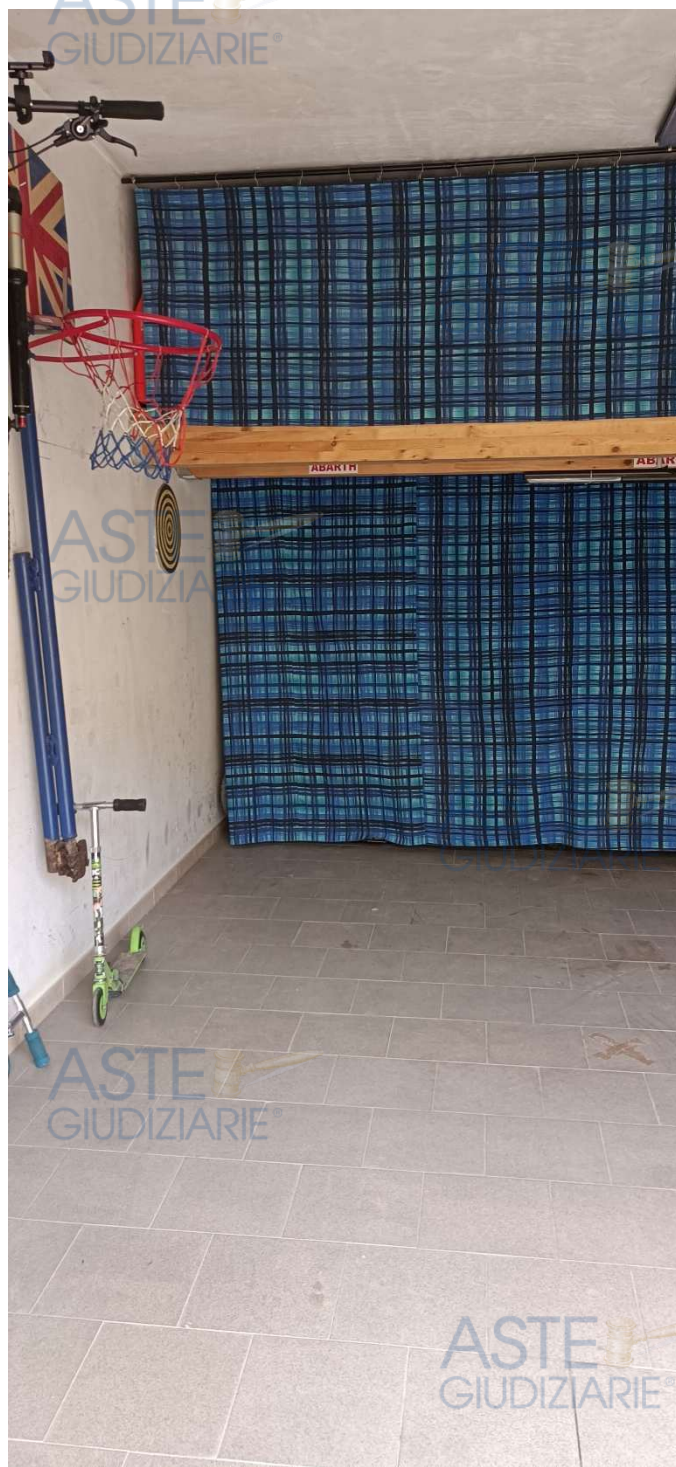
Il box auto insite nel piano terra del fabbricato denominato “PALAZZINA A” facente parte della Cooperativa Edilizia “La Giovanissima Società Cooperativa”, con la quale sono stati costruiti tre fabbricati, costituiti ciascuno da quattro piani fuori terra, destinati a civile abitazione con box e locali condominiali per complessivi ventiquattro alloggi e ventiquattro box auto.

| composizione<br>interna | superficie<br>utile / netta | coefficiente | Superficie commerciale | esposizione | condizione di<br>manutenzione |
| Box auto | Mq 23.85 | 1 | 28,00 | Nord | sufficiente |

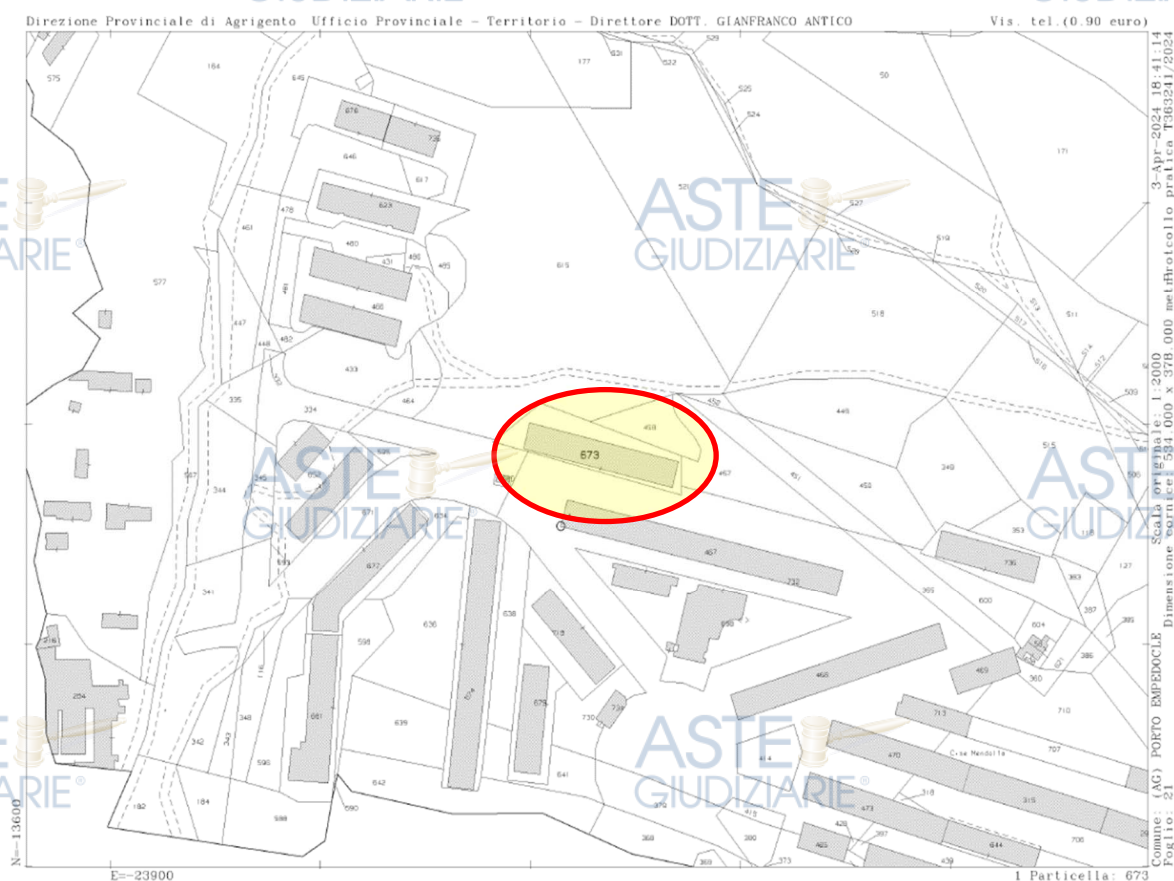
La particella 673 (fabbricato cui insistono i beni oggetto del pignoramento), ente urbano, superficie 1540 m<sup>2</sup>.
