## ESECUZIONE IMMOBILIARE R.G.E. 14/2023

### RELAZIONE DI CONSULENZA TECNICA D'UFFICIO

Lotto Unico

**BENE IN AGRIGENTO VIA MATTARELLA N. 31/I - LOTTO UNICO**

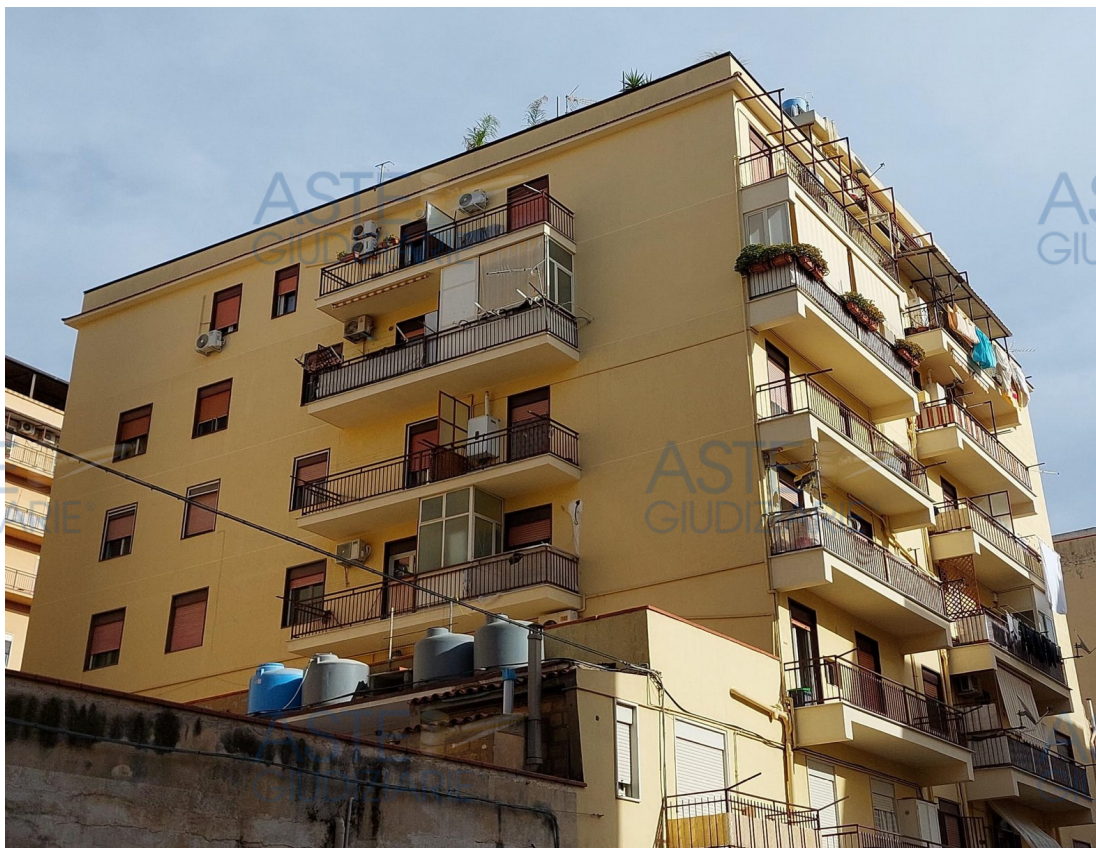
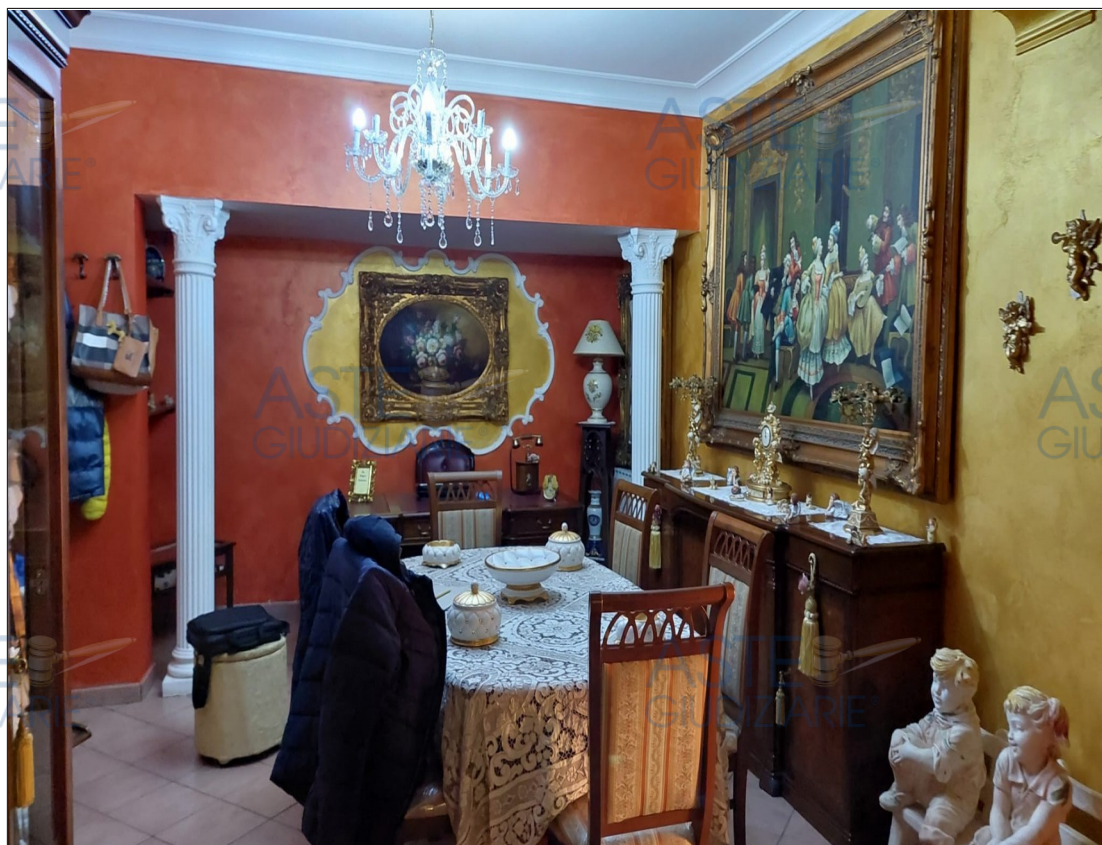
**2.1 RILIEVO FOTOGRAFICO SINTETICO (vd. All.to 7)**

Nel dettaglio l'unità immobiliare si compone di un salone separato dalla contigua cucina attraverso ampia porta in legno e vetro, una camera da letto matrimoniale, una camera doppia (dotata di due aperture), un servizio igienico, disimpegno e da due piccoli spazi ricavati da un parziale ribassamento del solaio sul corridoio e su parte del salone per complessivi mq 6,45 x 0,8 di altezza, accessibili da botola. La superficie lorda complessiva misura circa 89,00 mq. L'altezza interna misura 2,90 m.

La cucina dispone di un balcone, dotato di pensilina (solaio del balcone soprastante), che è stato chiuso con struttura precaria, nel quale è stata realizzata una piccola lavanderia. Gli impianti elettrico e citofonico sono datati ma funzionanti, lo stesso dicasi per l'impianto riscaldamento realizzato con caldaia a gas e piastre in alluminio. Non dispone di Attestato di prestazione energetica. Le rifiniture sono discrete e le condizioni di manutenzione sono buone. Sono presenti difformità urbanistiche e catastali. (vd. All.ti fotografico e rilievo planimetrico nn. 7-8).
