TRIBUNALE DI AGRIGENTO

ESECUZIONI IMMOBILIARI - n° 149/2022 R.Es

PERIZIA DELL'ESPERTO STIMATORE  
ing. Enrico Galatioto

#### 3.1 LOTTO UNICO (risposta al quesito n. 2)

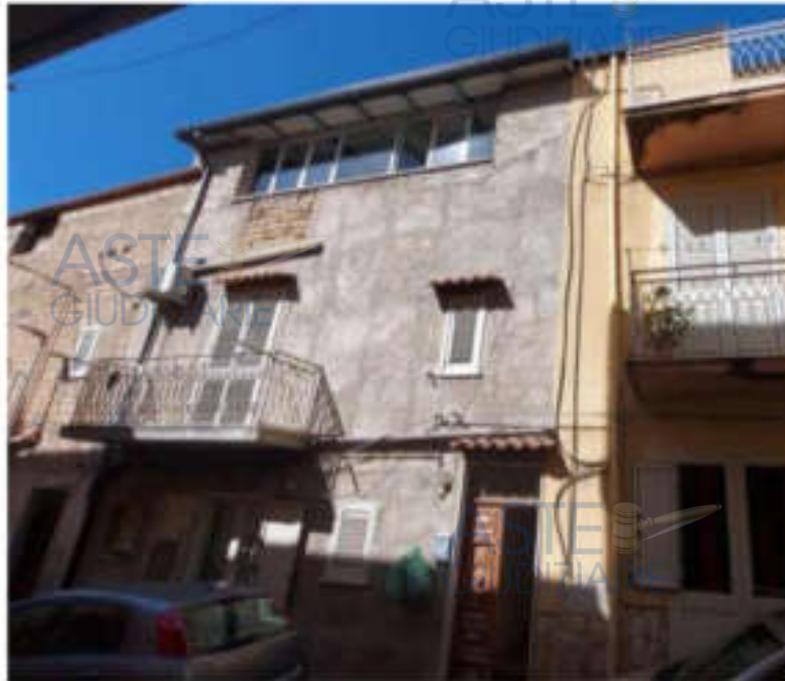
Foto 1 – prospetto principale su via Venezia

L'unità immobiliare è di forma pressoché rettangolare, con altezza interna di 2,75 m a piano terra e 2,85 a piano primo. Il fabbricato, è costituito da struttura portante in muratura (conci di tufo spessore 25 cm);

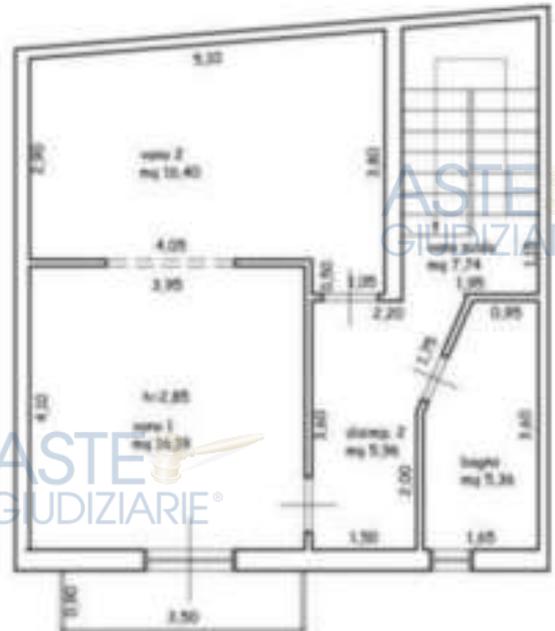
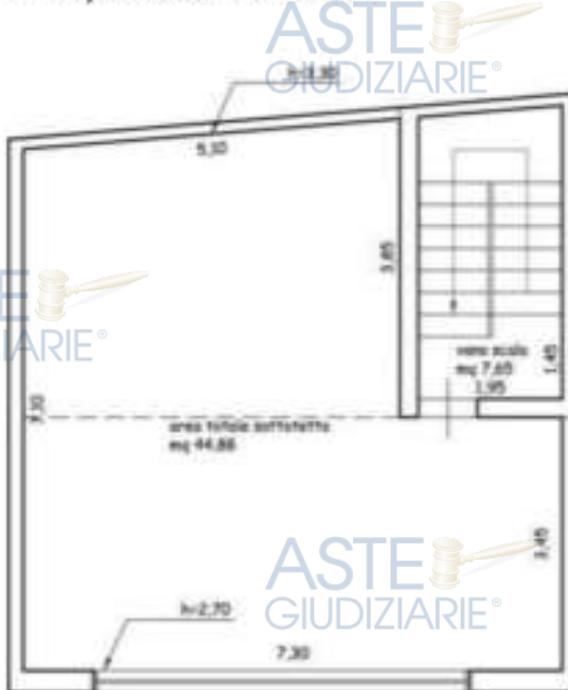
Pianta piano terra – scala 1:100

Composizione interna: Dalla pubblica via si accede all'androne della scala interna dal quale si accede al cucina/soggiorno, al bagno e al ripostiglio del piano terra e al sottoscala; dal vano scala si accede al disimpegno del piano primo, dal quale si accede alle due stanze da letto e al w.c.; dal vano scala si accede anche al vano sottotetto coperto con pannello coibentato sorretto da profilati scatolari metallici. lo stato di fatto odierno non corrisponde né alla planimetria catastale né alla pianta allegata all'ultimo titolo autorizzativo edilizio (C.E. in San. n. 1519/2011 ) (vedi punto 7).

s.u. (mq)	altezza utile (m)	condizioni
<b>piano terra</b>		2,75	
ingresso	4,93		buone
disimp. 1	3,48		buone
w.c.	4,44		buone
ripostiglio	2,78		buone
cucina - soggiorno	28,70		buone
sottoscala	3,08		buone
vano scala	3,11		buone
<b>piano primo</b>		2,85	
disimp. 2	5,96		buone
bagno	5,36		buone
letto 1	16,19		buone
letto 2	16,40		buone
vano scala	7,74		buone
<b>sottotetto</b>		2,7/3,30	
sottotetto	44,88		al grezzo
vano scala	7,65		al grezzo
<b>sommario</b>	<b>154,70</b>

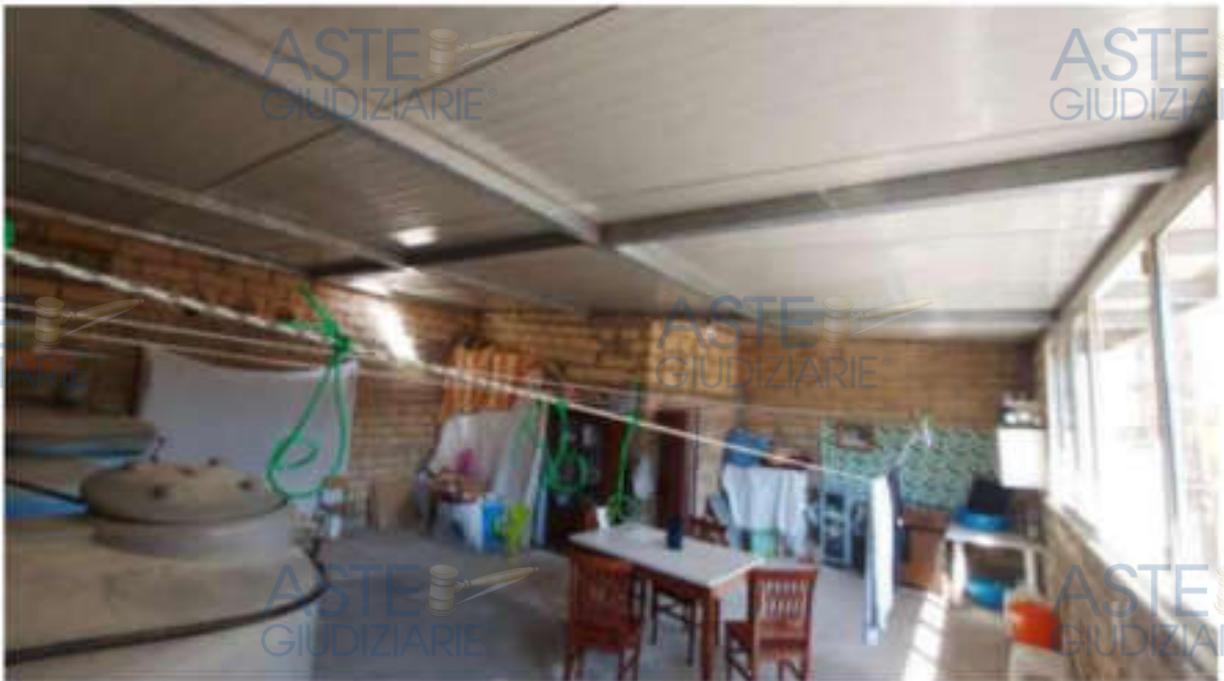
Foto 7 – sottotetto

3) **copertura:** la copertura, rappresentata solo nei prospetti allegati alla C.E. in San. come "copertura a terrazza", con un solaio calpestabile uguale a quello di interpiano, al quale si accede dalla stessa scala interna fino ad ora citata, oggi si presenta come un sottotetto dato che la ex terrazza di copertura è stata coperta con pannello coibentato da 8 cm sorretto da profilati scatolari metallici, 10x10 cm

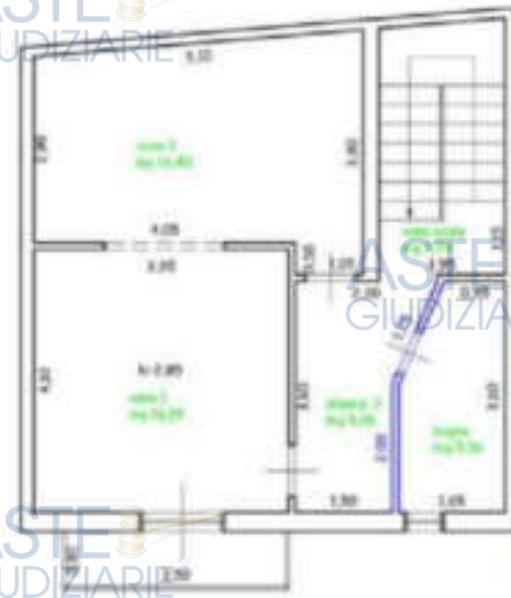
pianta sovrapposizione - Scala 1:100 pianta rilievo stato dei luoghi

Le difformità rilevate in occasione dei sopralluoghi, riguardano:

1) **piano terra:** sono state variate le dimensioni del w.c. e del ripostiglio e di conseguenza quelle della cucina a piano terra; inoltre è stato ricavato nell'ambiente contiguo all'androne d'ingresso un sotto scala con la formazione di un tramezzo con una porta a soffietto; infine sono state variate le dimensioni dei due infissi esistenti sul prospetto principale ed aggiunto un terzo infisso nel w.c.

2) **piano primo:** è stato ricavato, nell'ambiente individuato come "soggiorno" nelle planimetrie esistenti allegate alla C.E. in Sanatoria n. 1519/2011, un w.c. ed un disimpegno dal quale si accede ai due vani corrispondenti a quelli riportate sia nella planimetria catastale che a quella allegata alla C.E. in Sanatoria;

tali difformità sono state rappresentata nella pianta "pianta sovrapposizione - Scala 1:100 - pianta rilievo stato dei luoghi con sovrapposizione planim. catastale e C.E. in sanatoria 1519/2011" (all. 8)

con sovrapposizione planim. catastale e C.E. in sanatoria 1519/2011

Per sanare le difformità prima elencate, a seguito di informazioni assunte presso l'ufficio

1. per onorari e spese forfettarie:

a) procedura urbanistica: 2.500 €;

b) procedura al Genio Civile: 2.000 € (necessaria per la difformità di cui al punto 3 dell'elenco precedente, ovvero della copertura della terrazza)

c) procedura catastale – pratica docfa per accatastamento sottotetto: 500€

a) procedura urbanistica (PdC ai sensi dell'art. 36 L.R. 16/16): € 1.600,00+1.000,00  
(sanzione ai sensi all'articolo 3, comma 5 della L.R. 16/2016, che potrebbe essere soggetto  
di eventuale conguaglio a seguito di istruttoria edilizia;

b) 150 € (eventuali) per diritti di segreteria/istruttoria al Comune e/o al Genio Civile;  
per un totale di 7.250,00 in cifra tonda;
