**TRIBUNALE DI AGRIGENTO**  
**UFFICIO ESECUZIONI IMMOBILIARI**

N. Gen. Rep. **155/2022 R.G. Es**

**Unità immobiliare a piano quinto sito in  
via Imera n. 149 AGRIGENTO**

**ELABORATO PERITALE**

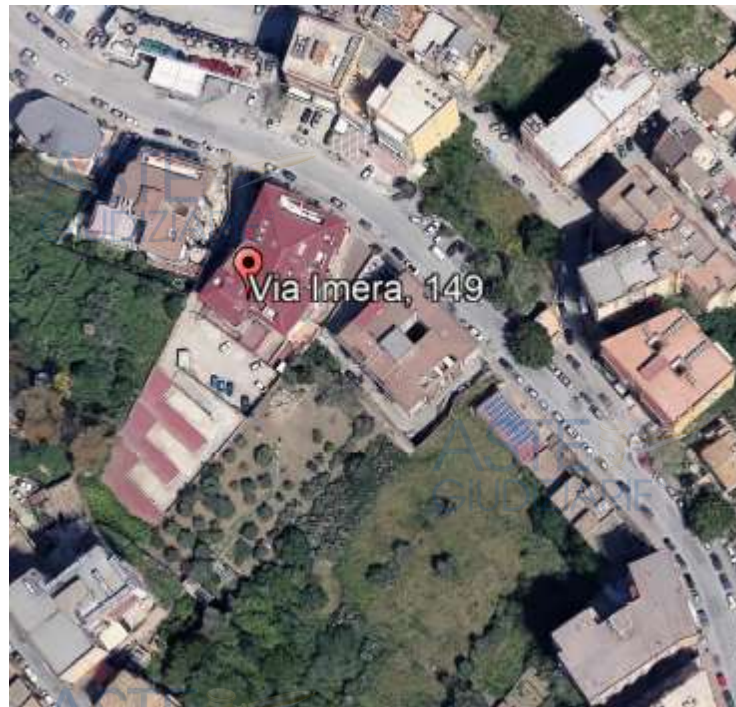
Ortofoto

SI RILEVA, INOLTRE, LA RISPONDENZA TRA LO STATO DI FATTO (FOTO AEREA RAPPRESENTANTE IL FABBRICATO IN ALL. 3) CON LO STRALCIO DI MAPPA CATASTALE (IN ALL. 4) COME VISIBILE DAL RAFFRONTO SOTTO RIPORTATO.

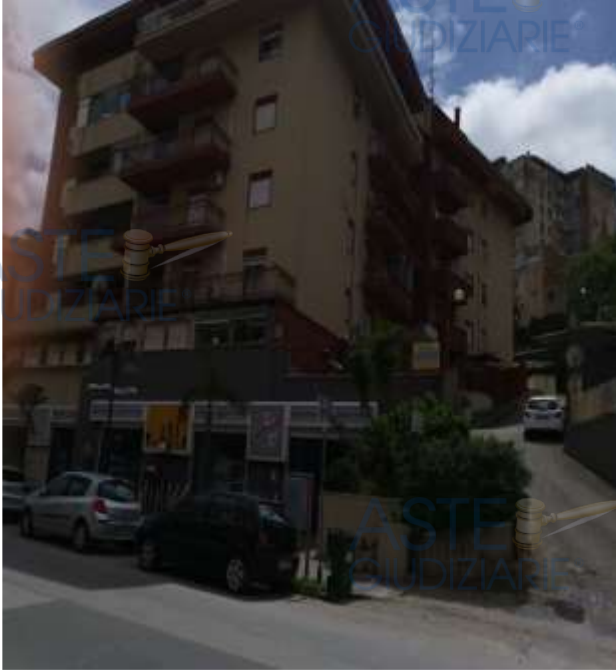
Foto n.1 Prospetto dalla via Imera

L'appartamento è ubicato al piano quinto di un fabbricato, sito nella via Imera n. 149, a sei elevazioni fuori terra oltre piano seminterrato realizzato con struttura portante in c.a. e copertura in parte piana e in parte a tetto (v. foto n. 1 e 2).

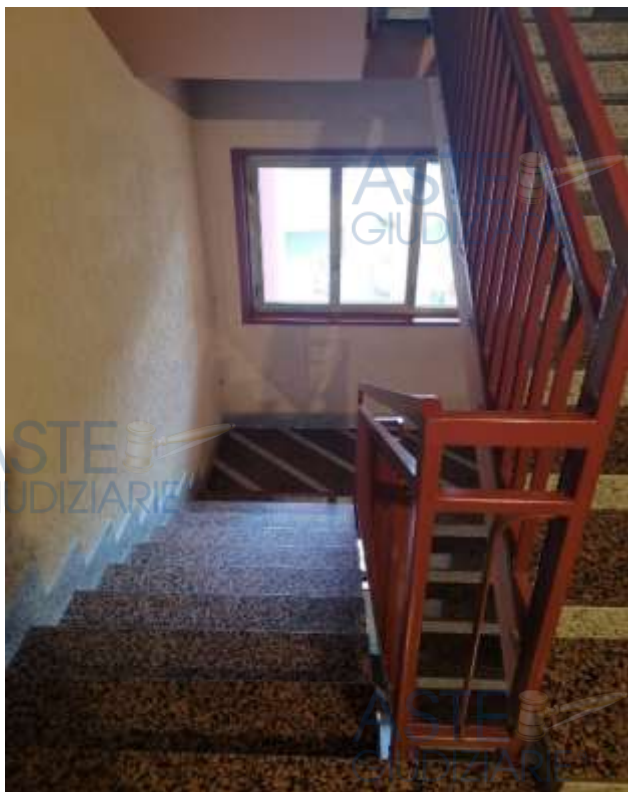
Foto n° 5 Vano scala

*Scala* A due rampe – materiale rivestimento: marmo e ringhiera in ferro

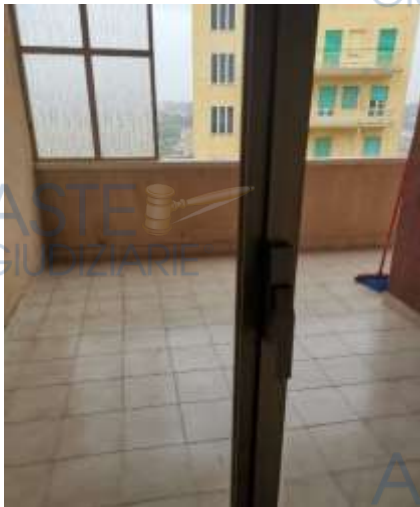
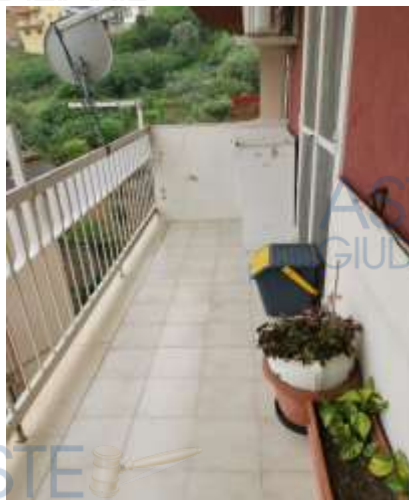
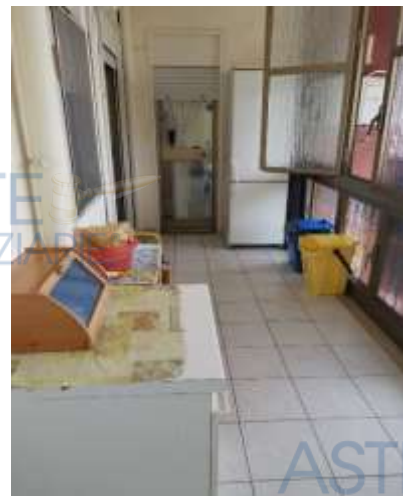
Sono presenti tre balconi di cui uno chiuso con struttura metallica (v.foto nn.17-18-19)
