Perizia dell'Esperto ex art. 568 c.p.c. Ing. Carusotto Salvatore, nell'Esecuzione Immobiliare 156/2023 del R.G.E.

- **Bene N° 1/1** - Appartamento ubicato nel centro abitato di Cammarata (AG) nella via Maria S.S. Cacciapensieri (Coord. Geografiche: 37°37'48.9"N 13°38'01.7"E).

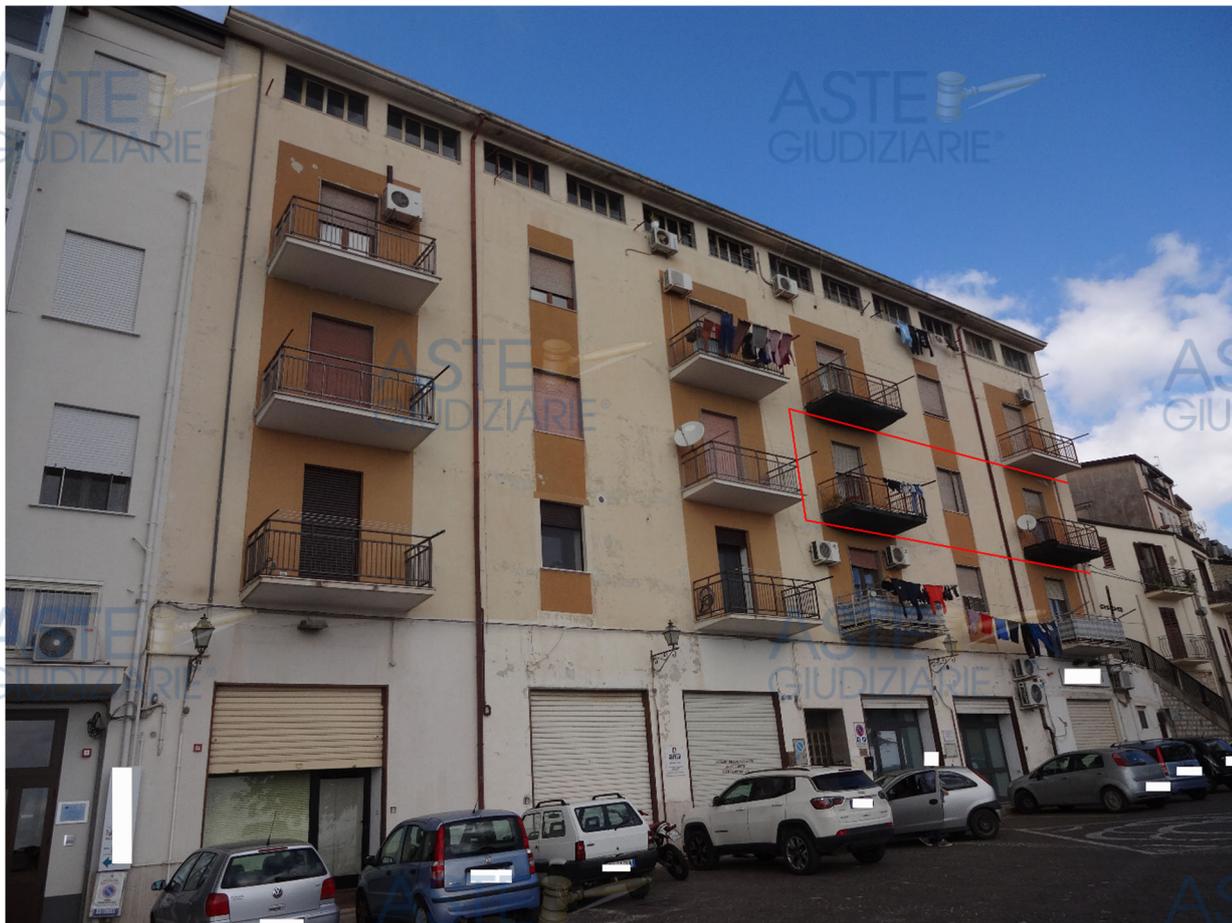
Foto 2-Fabbricato in cui è ubicato l'appartamento oggetto di esecuzione (Prospetto Principale)

- i balconi esterni in corrispondenza del prospetto principale, dotati di pavimentazioni in cattivo stato necessitano di un intervento manutentivo in quanto sono "ammalorati" (in corrispondenza dei balconi sono stati messi in opera dei teli per evitare la caduta di materiali dall'alto; *Foto 2 e Foto 3*);

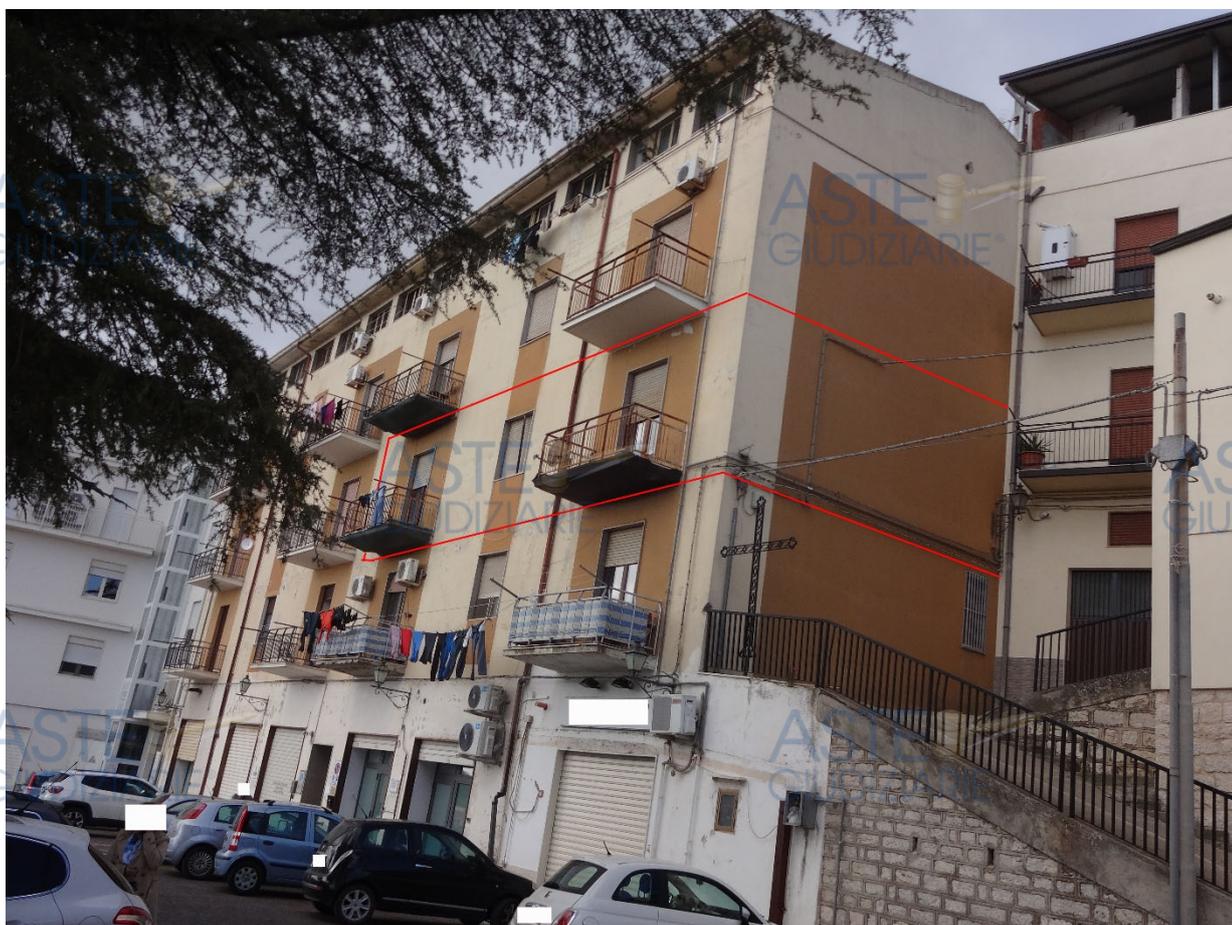
Foto 3-Fabbricato in cui è ubicato l'appartamento oggetto di esecuzione (si noti che nei balconi dell'appartamento oggetto di esecuzione sono stati messi in opera dei teli per evitare la caduta di materiali dall'alto).

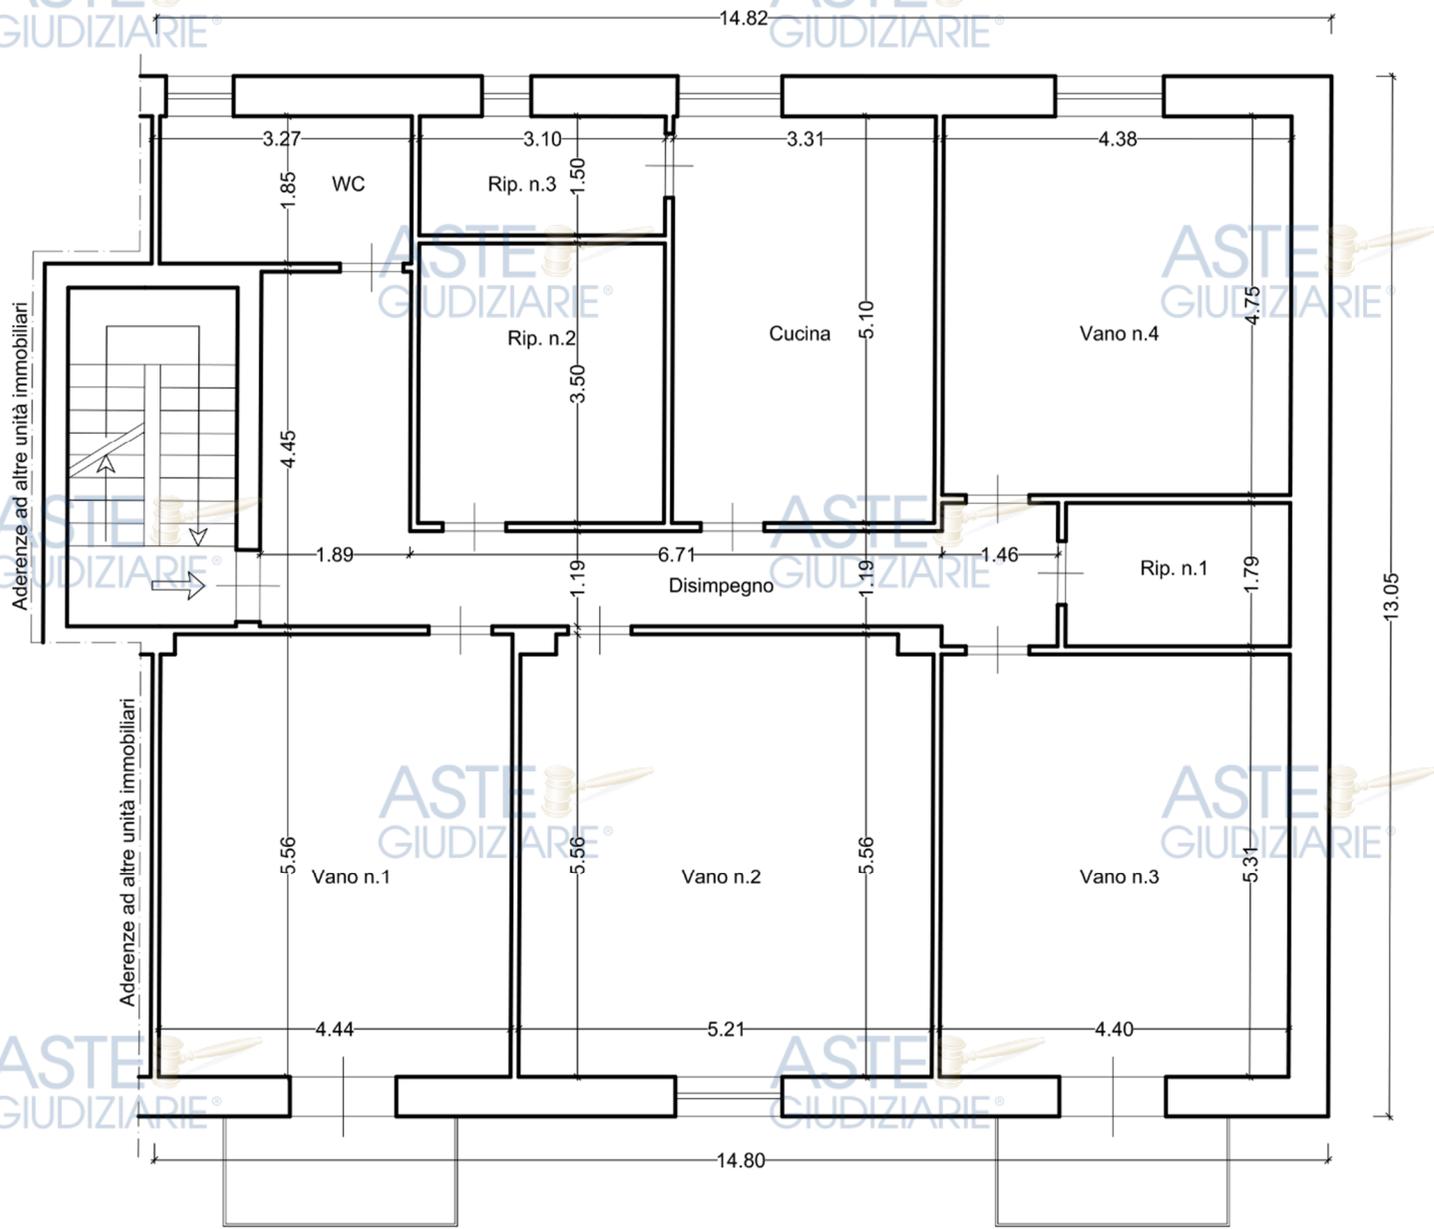
Figura 3-Rilievo dell'Appartamento

È posto al piano secondo (a sinistra chi giunga dalle scale al pianerottolo di piano; *Foto 7*) ed è costituito da un ampio disimpegno, da quattro ambienti abitabili, da una cucina (è abitabile e consente il consumo dei pasti al suo interno), da tre ripostigli e da un servizio igienico (completo di tutti i sanitari).

- al rilievo dell'appartamento (*Figura 3 e Allegato 2.1*);
- alla "Tabella Riepilogativa delle Caratteristiche Costruttive" (*Pagina 8*);
- all'Allegato 6.1 dove sono riportate le superfici calpestabili dei vari ambienti, la superficie complessiva dell'immobile, le superfici dei balconi e le superfici commerciali complessive.

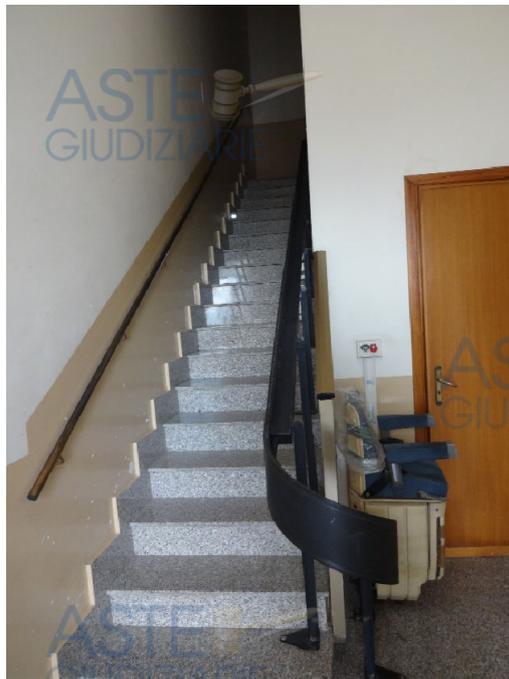
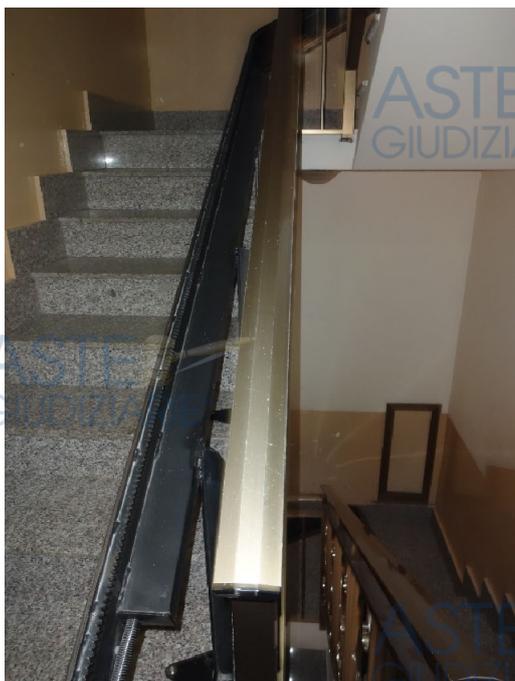
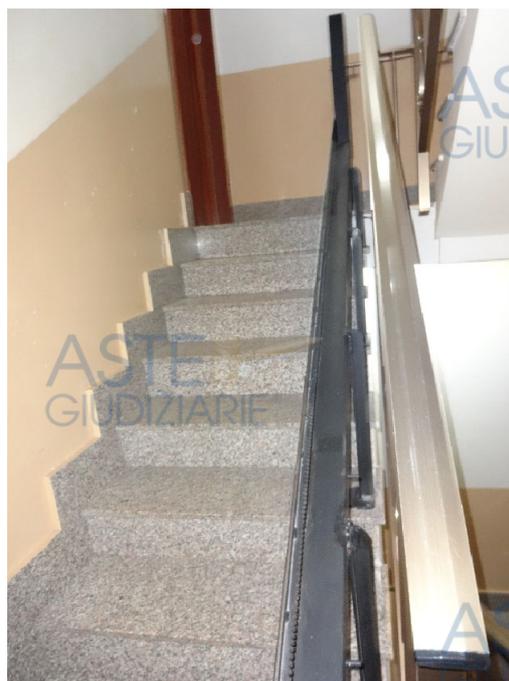
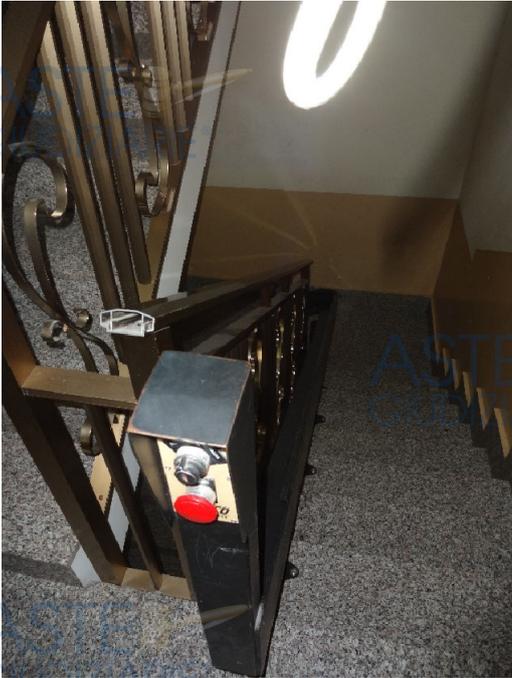
Foto 5-Scala condominiale (si noti la presenza del servoscala)

Foto 6-Scala condominiale (si noti la presenza del servoscala)

Foto 7-Scala condominiale (si noti la presenza del servoscala)

Foto 9-Scala condominiale (si noti la presenza del servoscala)

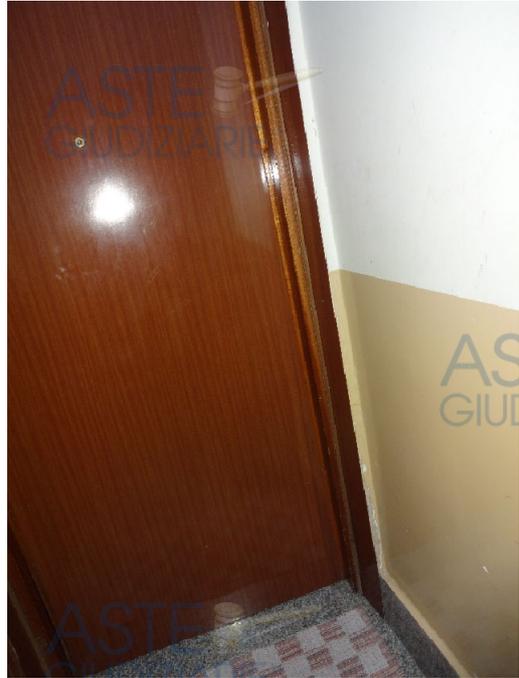
Foto 8-Serramento di accesso all'appartamento (legno tamburato)

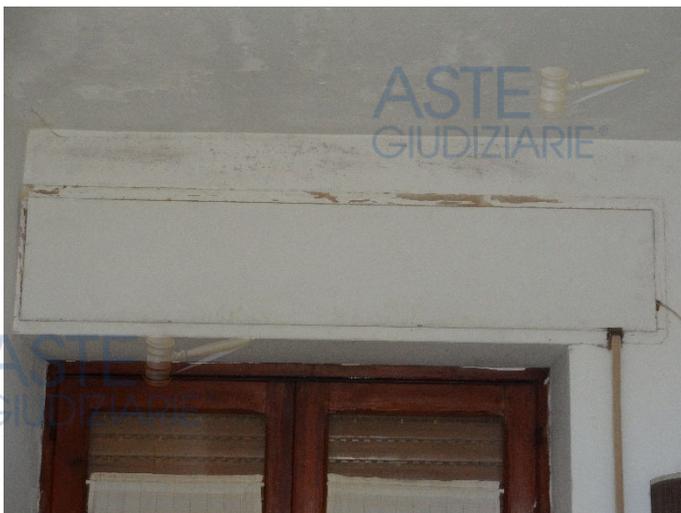
- gli intonaci interni, ad eccezione che per la cucina in cui sono presenti tracce di umidità pregressa, sono in buono stato d'uso e manutenzione (*Foto 23*);

Foto 23-Particolare degli interni (Cucina)

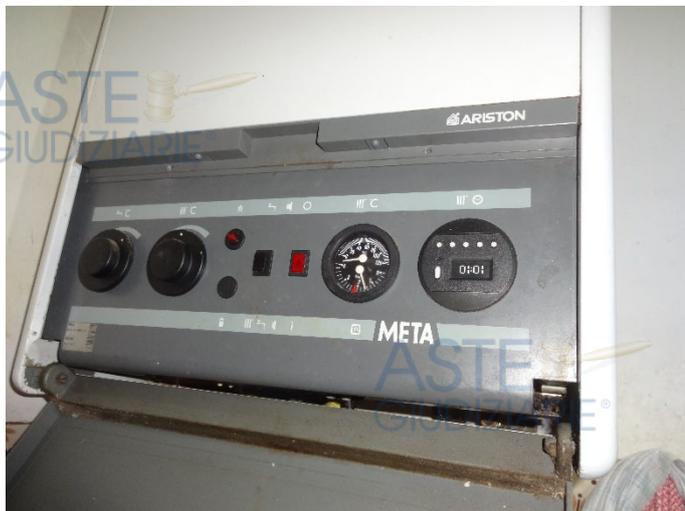
- l'impianto di riscaldamento, indipendente con caldaia murale interna (*Foto 24*), ha elementi radianti in alluminio verniciato (*Foto 30*);
- l'impianto elettrico, sottotraccia, è privo del certificato di conformità prescritto dalle vigenti normative;

Foto 24-Caldia (installata all'interno del Rip. n.3)

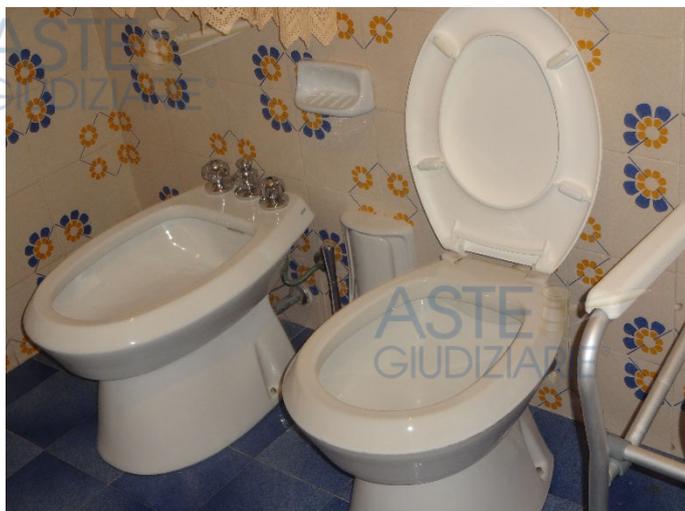
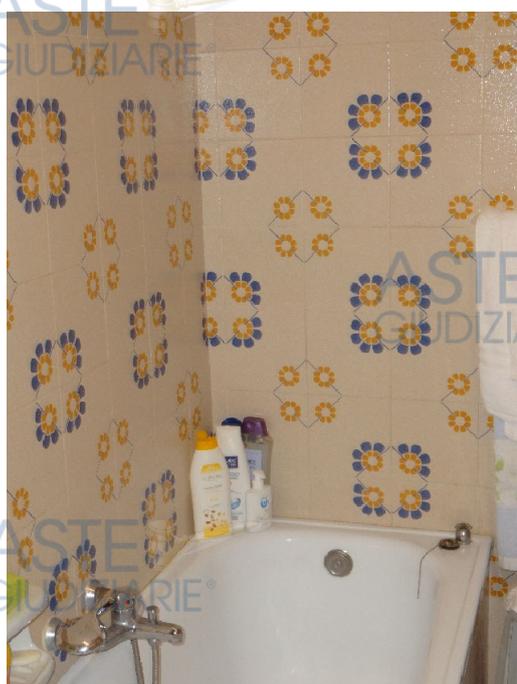
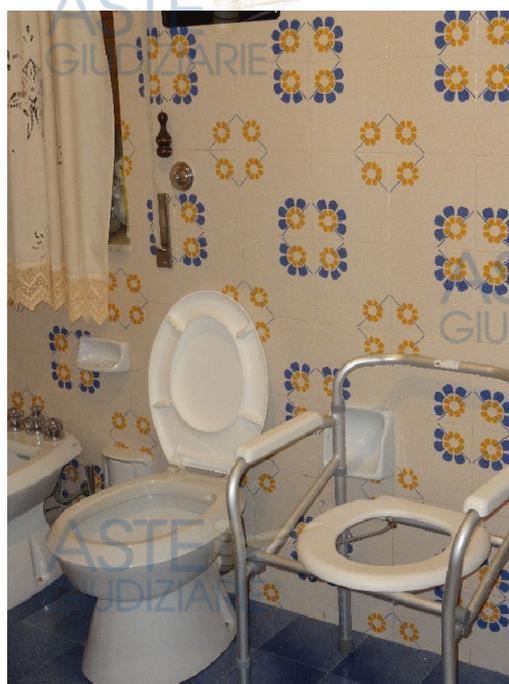
- i serramenti interni, in legno tamburato, sono in buone condizioni di stato d'uso e manutenzione;
- il servizio igienico, completo di tutti i sanitari, è di datato approntamento (*Foto 26, Foto 27 e Foto 28*);

Foto 26-Servizio igienico

Foto 27-Servizio igienico

Foto 28-Servizio igienico

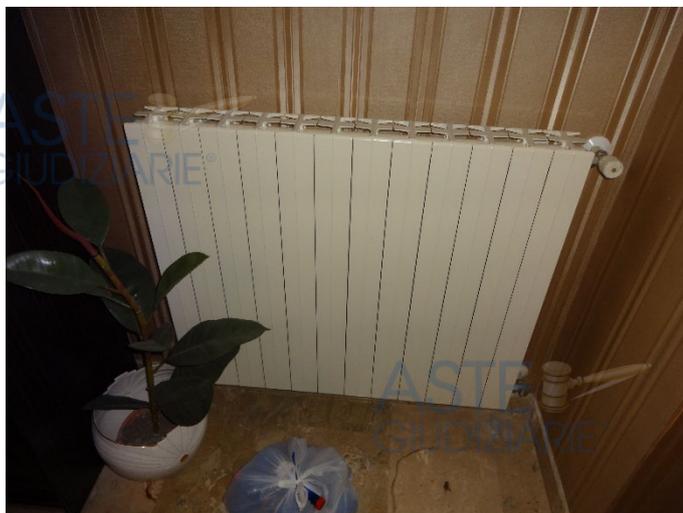
Foto 30-Elementi radianti in alluminio

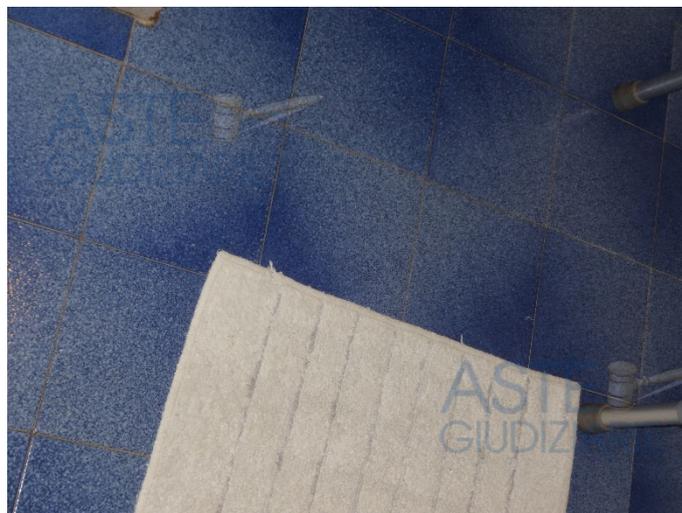
- le pavimentazioni dell'appartamento, ad eccezione che per il servizio igienico realizzate in ceramica, sono in marmo. Tutte le pavimentazioni sono in buone condizioni di stato d'uso e manutenzione;

Foto 29-Pavimento del servizio igienico

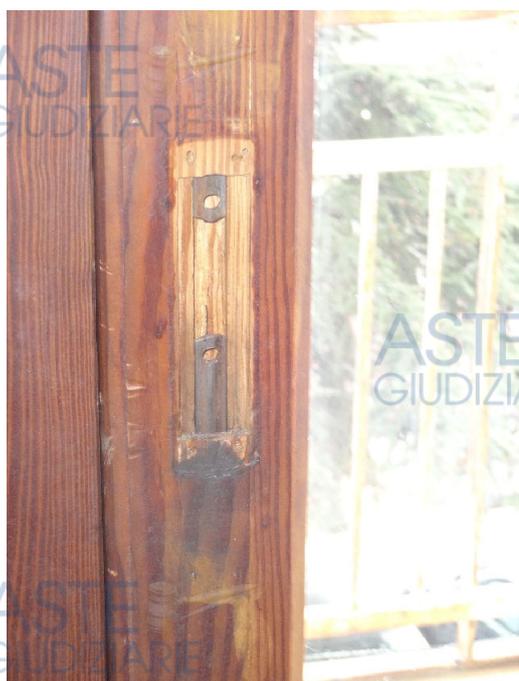
- gli infissi esterni, dotati di avvolgibili in PVC, sono in legno, non garantiscono una chiusura "ermetica e stagna" e sono in cattivo stato d'uso e manutenzione (alcune sono bloccate e non possono aprirsi; *Foto 32*);

Foto 32-Particolare di un infisso (manca la maniglia)

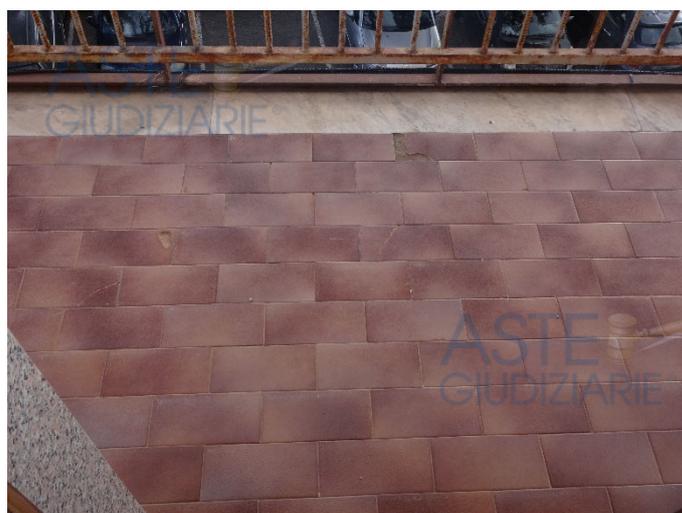
Foto 31-Pavimentazione dei balconi (da sostituire contestualmente al ripristino delle strutture in c.a. dei balconi)

- il fabbricato strutturalmente, ad eccezione dei balconi che necessitano di manutenzione, è in buono stato d'uso e manutenzione;
- le finiture dell'appartamento e in particolare quelle del servizio igienico sono di datato approntamento;
- gli infissi esterni in pessime condizioni necessitano di essere sostituiti.
