TRIBUNALE DI AGRIGENTO

R.G.n. 157/2022

PERIZIA DI STIMA C.T.U.

LOTTO UNICO

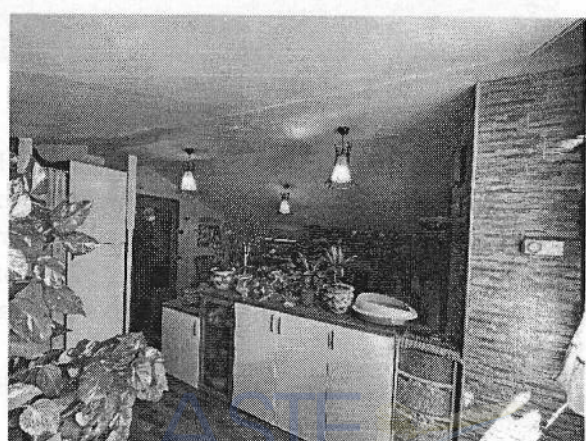
Foto del lotto pignorato.

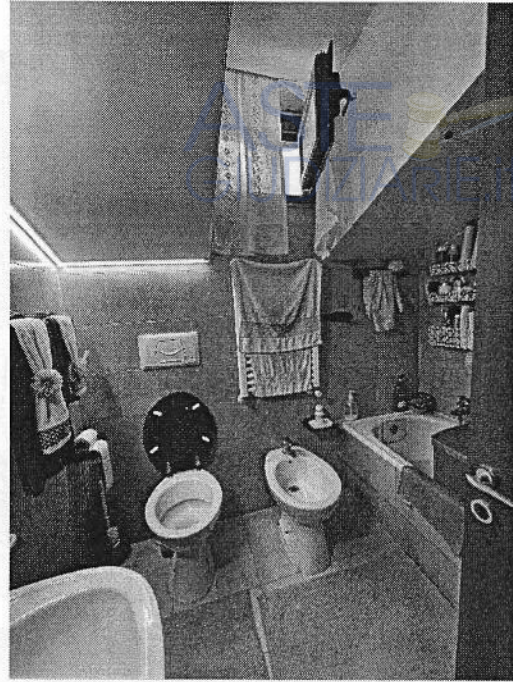
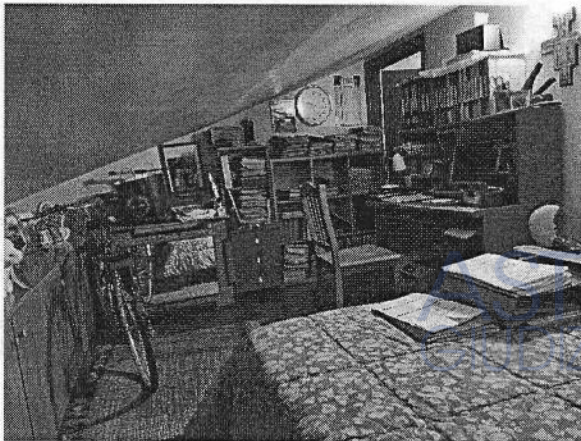
Foto del lotto pignorato.

L'appartamento è dotato di impianto di riscaldamento composto da caldaia ed elementi in tutti i vani, mentre l'impianto di raffrescamento è composto da climatizzatori.
