TRIBUNALE DI AGRIGENTO
UFFICIO ESECUZIONI IMMOBILIARI

Fabbricato sito in Canicattì tra le vie Piemonte e Caltanissetta costituito da un magazzino a piano terra, un appartamento a piano primo, due appartamenti a piano secondo, un sottotetto non abitabile a piano terzo e due aree adibite a parcheggio al piano seminterrato

Lotto N. 7

ELABORATO PERITALE

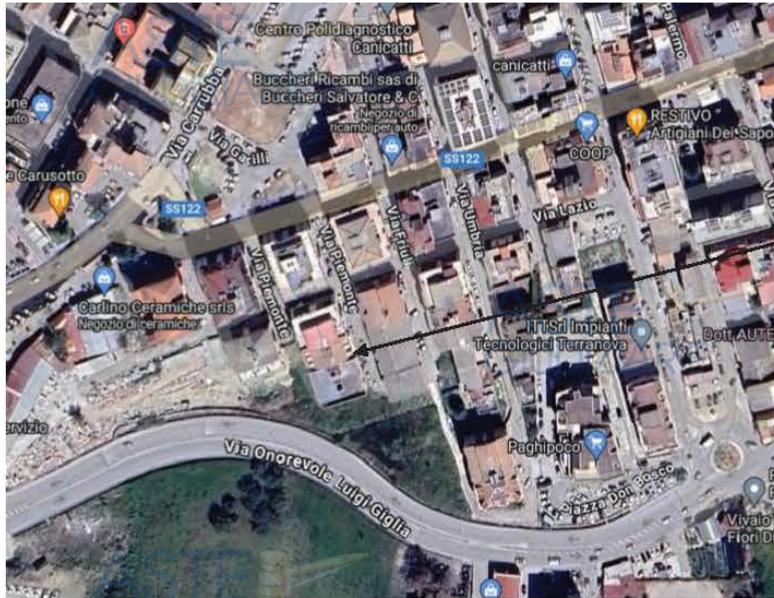
ortofoto satellitare

SI RILEVA, INOLTRE, LA RISPOSTENZA TRA LO STATO DI FATTO (FOTO AEREA RAPPRESENTANTE IL FABBRICATO IN ALL.11) CON LO STRALCIO DI MAPPA CATASTALE (IN ALL.12) COME VISIBILE DAL RAFFRONTO SOTTO RIPORTATO.

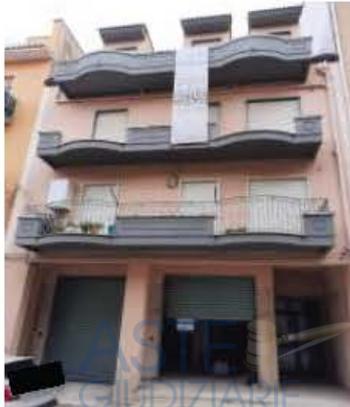
Foto n.1 Via Piemonte

Il fabbricato realizzato a seguito di Concessione Edilizia del 2012 con struttura intelaiata in c.a. è ancora in corso di completamento; esternamente è rifinito con intonaco civile mentre internamente risulta prevalentemente allo stato grezzo.

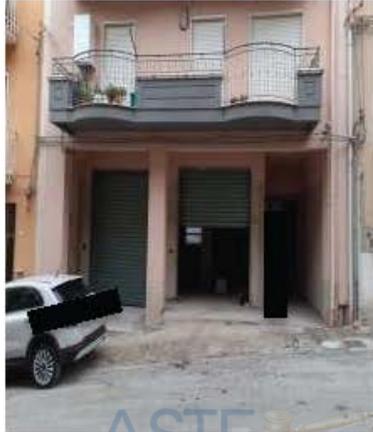
Foto n.5

Il locale è ubicato al piano terra del fabbricato in questione ed ha accesso da aperture site sulla via Piemonte ai civici nn. 3/b ed 3/c (v.foto n.5-6).

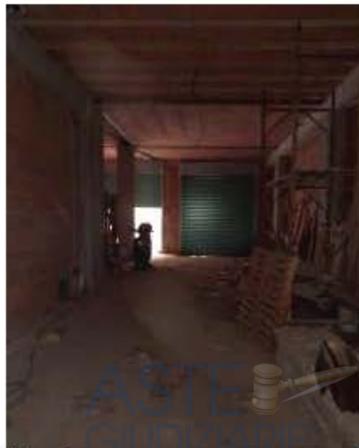
Foto n.7

E' costituito da un unico vano di forma rettangolare largo ml 9,05 e lungo ml 17,95 all'interno del quale è allocata, con accesso dall'esterno la sagoma dell'androne e del vano scala del fabbricato. Si trova, in atto, allo stato grezzo con pavimento in battuto di cemento e pareti e soffitti privi diintonaci (v. foto nn 7-8).

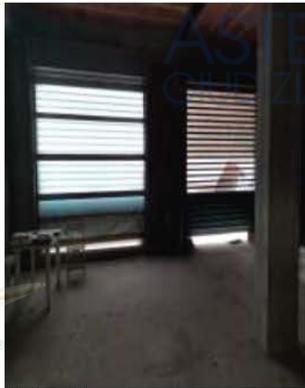
Foto n.9

Gli infissi esterni prospicienti le vie Piemonte e Caltanissetta sono metallici (v.foto n.9-10). Il magazzino, realizzato strutturalmente in c.a con travi interne nello spessore del solaio (v. foto n. 11), è dotato di impianto elettrico parzialmente completo (presenza di tubi sottotraccia).

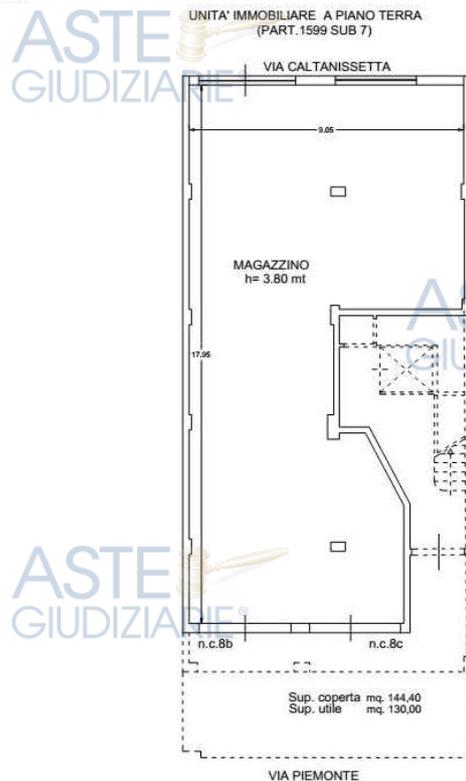
La superficie utile netta è pari a mq 130,00 e l'altezza netta è pari a ml 3,80. La superficie coperta lorda vendibile (calcolata ai sensi del D.P.R. 23 marzo 1998 n. 139 ed alle istruzioni per la determinazione della consistenza degli immobili urbani per la rilevazione dei dati dell'osservatorio del mercato immobiliare) è pari a mq **144,40**. Per una visione più completa vedasi la planimetria redatta dallo scrivente sotto riportata in formato ridotto ed in all 13.

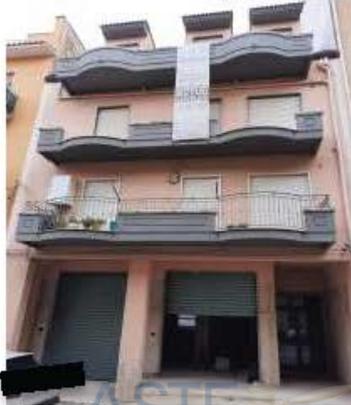
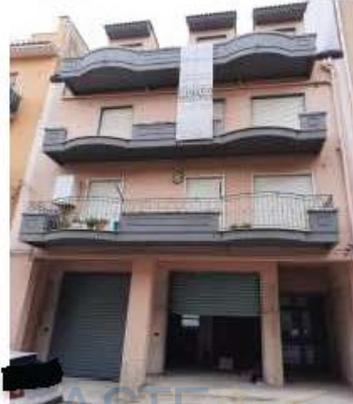
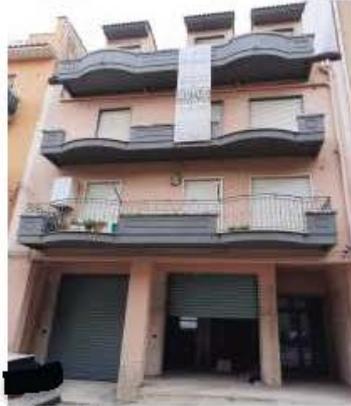
Foto n.12

- A2) L'appartamento è ubicato al piano primo del fabbricato (v. foto n.12) ed ha accesso dal portone al civico n. 8/A della via Piemonte (v.foto n.13).

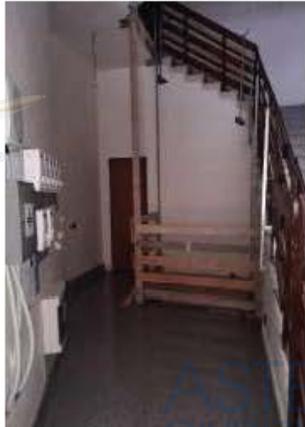
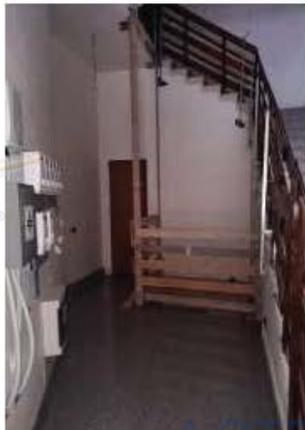
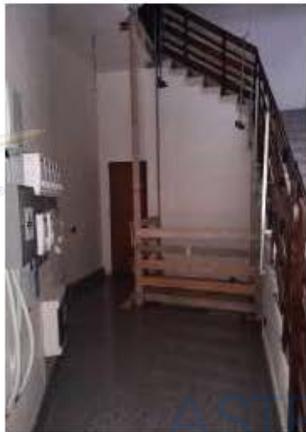
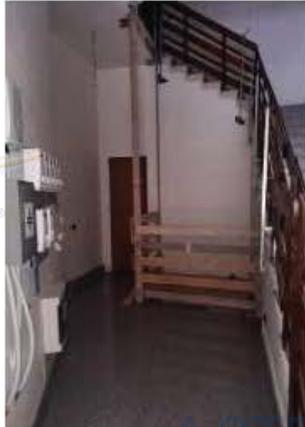
Foto n. 14

Dal vano scala (v. foto n.14), a sinistra salendo le scale (foto n.15), si raggiunge al piano primo la porta di ingresso dell'appartamento. (v. foto n.16)

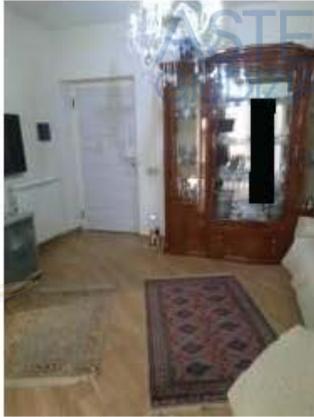
Foto n. 17

E' costituito da un vano ingresso (v.foto n.17), una cucina soggiorno (v.foto n.18), due vani letto (v. foto nn. 19 e 20), disimpegno (v.foto n.21), bagno, lavanderia e due ripostigli. L'appartamento risulta ben rifinito con pavimento in gres e pareti e soffitti gessati e tinteggiati. Sulla via Piemonte prospetta un balcone rifinito con pavimento in gres e ringhiera in ferro (v. foto n.22)

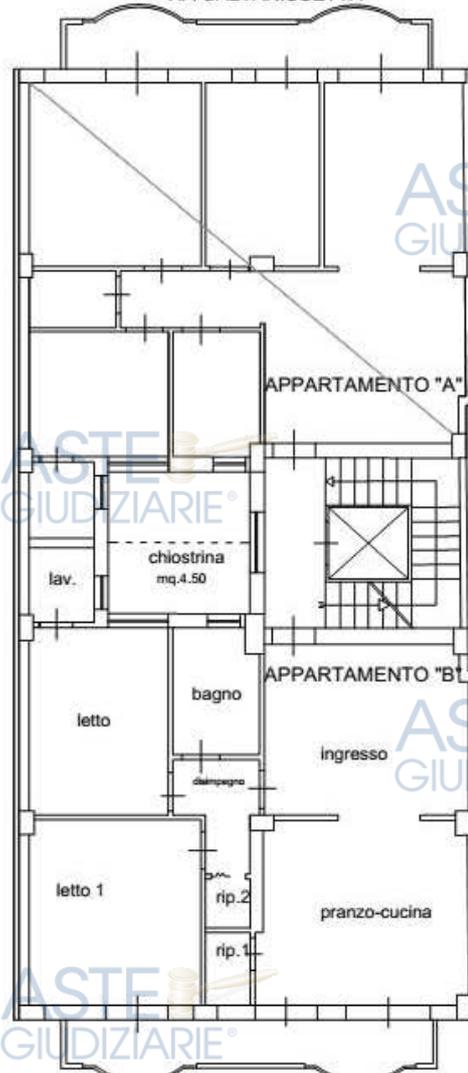
UNITA' IMMOBILIARE A PIANO PRIMO
(PART.1599 SUB 9)

La superficie utile netta è pari a mq 71,10 e l'altezza netta è pari a ml 2,80. La superficie coperta è di mq 83,40 e la superficie dei balconi è di mq 8,05.

Sup. coperta mq. 83,40
Sup. balconi mq. 8,05
Sup. utile mq. 71,10

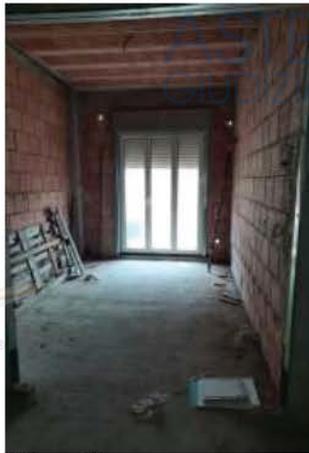
Foto n. 25

Dal vano scala (v. foto n.14), a destra salendo le scale (foto n.15), si raggiunge al piano secondo la porta di ingresso dell'appartamento. (v. foto n.25).

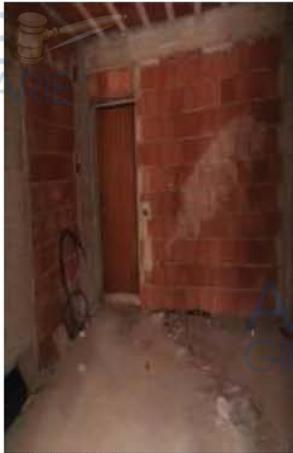
Foto n.26

L'appartamento si trova, in atto, allo stato grezzo con pavimento in battuto di cemento e pareti esterne, tramezzi interni e soffitti privi diintonaci (v. foto nn 26-27-28).
E' costituito da vani da adibire a cucina-soggiorno, due camere da letto, stiereria, bagno, lavanderia, ripostiglio e disimpegno.

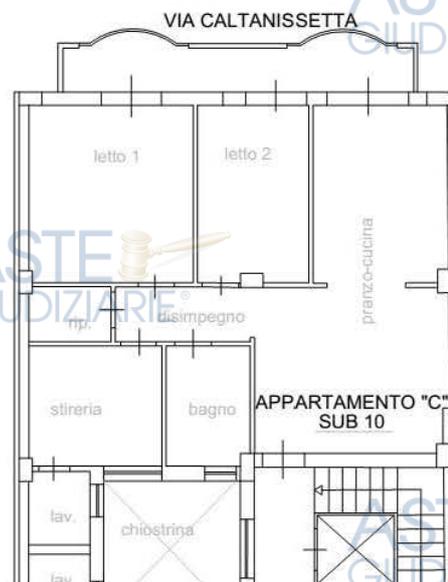
UNITA' IMMOBILIARE A PIANO SECONDO
(PART.1599)

La superficie utile netta è pari a mq 70,50 e l'altezza netta è pari a ml 2,90. La superficie coperta è di mq 82,00 e la superficie dei balconi è di mq 8,05.

Sup. coperta mq. 82,00
Sup. balconi mq. 8,05
Sup. utile mq.70,50

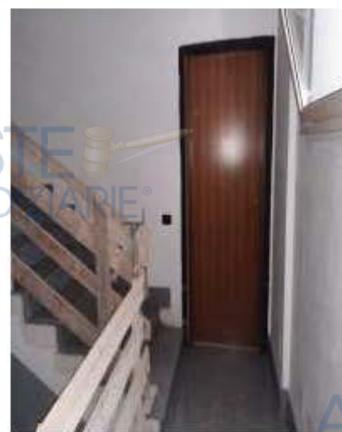
Foto n. 28

Dal vano scala (v. foto n.14), a destra salendo le scale (foto n.15), si raggiunge al piano secondo la porta di ingresso dell'appartamento. (v. foto n.28)

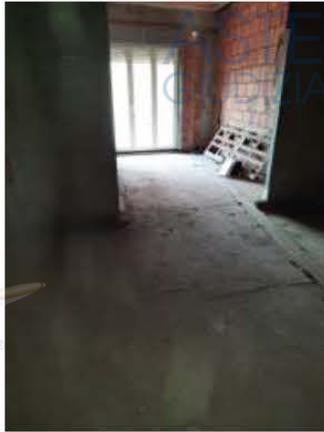
Foto n. 29

L'appartamento si trova, in atto, allo stato grezzo con pavimento in battuto di cemento e pareti esterne, tramezzi interni e soffitti privi di intonaci (v. foto nn 29-30-31).

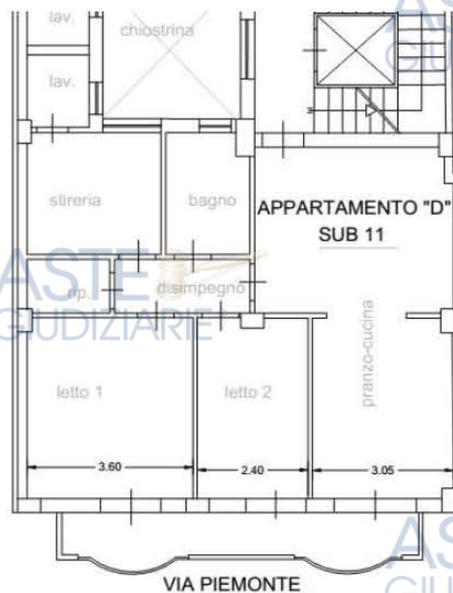
UNITA' IMMOBILIARE A PIANO SECONDO
(PART.1599)

La superficie utile netta è pari a mq 71,40 e l'altezza netta è pari a ml 2,90. La superficie coperta è di mq 83,40 e la superficie dei balconi è di mq 8,05.

Sup. coperta mq. 83,40
Sup. balconi mq. 8,05
Sup. utile mq. 71,40

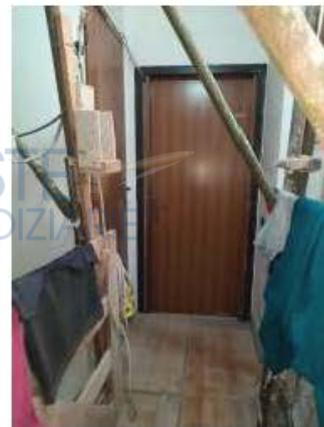
Foto n. 32

Dal vano scala (v. foto n.14), a destra salendo le scale (foto n.15), si raggiunge al piano terzo la porta di ingresso del locale.(v. foto n.32)

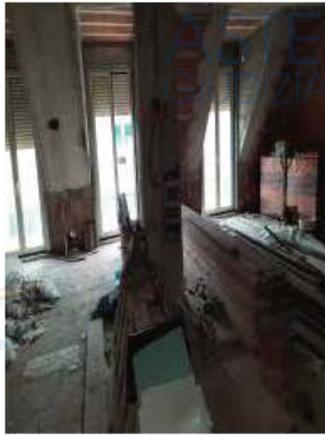
Foto n. 33

Il locale è costituito da un vano unico destinato, in atto e come da C.E., a sottotetto non abitabile; si trova, allo stato grezzo con pavimento in battuto di cemento e pareti esterne e soffitti privi di intonaci (v. foto nn 33-34-35).

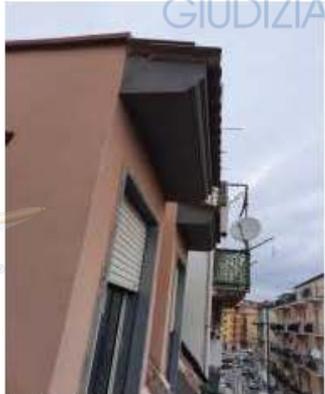
Foto n. 36

Il locale con copertura, quasi interamente piana, a meno di tre abbaini prospicienti la via Piemonte, presenta esternamente falde con pacchetto coibente e tegole (v. foto n. 36) e balcone pavimentato (v. foto n. 37). La parte piana presenta nell'intradosso un ulteriore sottotetto accessibile dall'interno a mezzo botola praticata sul solaio (v. foto n.38).

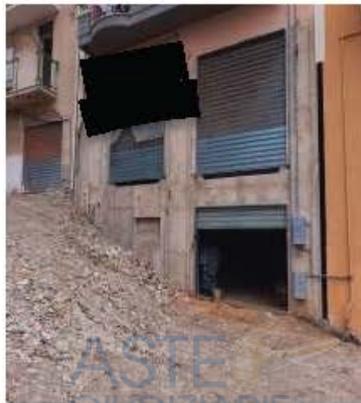
Foto n.39

Vi si accede dalla via Caltanissetta, strada in atto sterrata, da apertura protetta da saracinesca metallica (v. foto n. 39) dalla quale si accede alla corsia di passaggio alle aree parcheggio censita in catasto al sub 1 (bene comune non censibile v.foto n. 40).

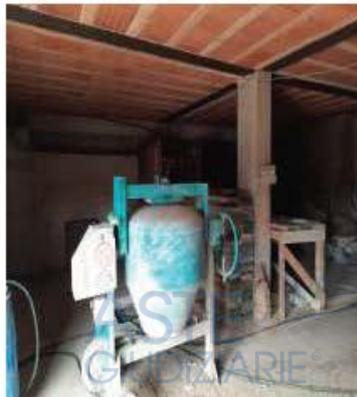
Foto n.41

L'area individuata al **sub 3** è posta entrando a sinistra di seguito all'area censita al sub 2 di proprietà Carlino Vincenzo. Ha forma rettangolare e non risulta materialmente delimitata (v. foto n. 41).

I due parcheggi si trovano allo stato grezzo con pavimento in battuto di cemento e pareti esterne e soffitti privi di intonaci. E' presente impianto elettrico a tubi esterni.

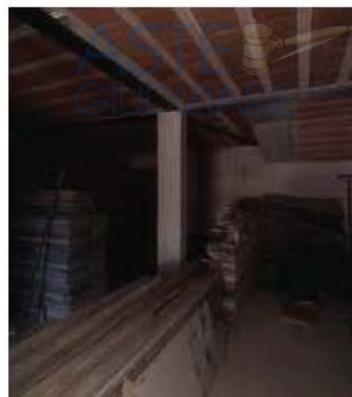
Foto n.42

L'area individuata al **sub 5** è posta nella parte terminale del locale, ha forma rettangolare e non risulta materialmente delimitata (v. foto n. 42).

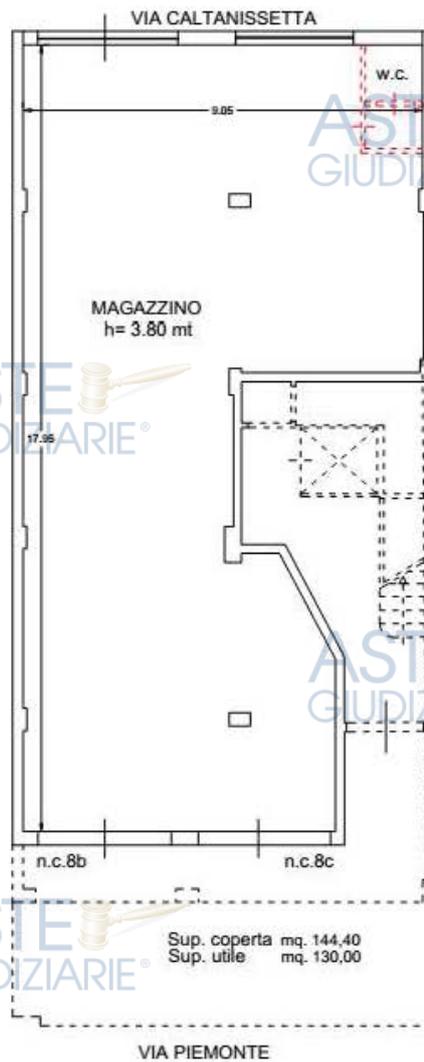
UNITA' IMMOBILIARE A PIANO TERRA
(PART.1599 SUB 7)

PLANIMETRIA STATO DI FATTO CON INDICATE IN ROSSO LE EVENTUALI DIFFORMITA' RISPETTO ALLA PLANIMETRIA CATASTALE

— DIFFORMITA' RISCONTRATA

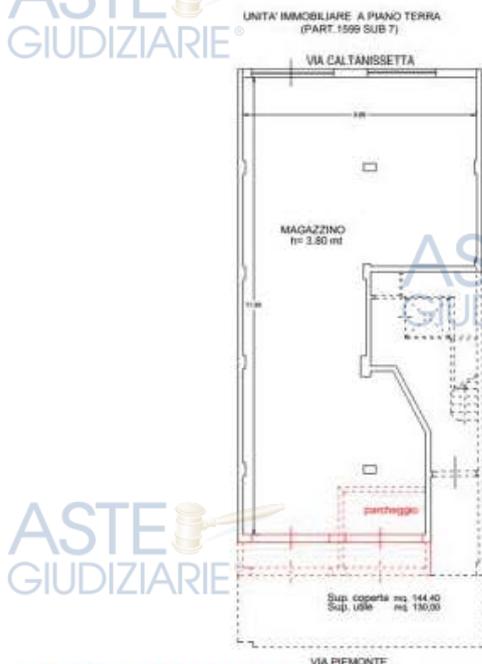
A-1) MAGAZZINO P.T. PART. 1599 SUB 7

PLANIMETRIA STATO DI FATTO CON INDICATE IN ROSSO LE DIFFORMITA' RISPETTO ALLA C.E. N. 50/2012

== DIFFORMITA' RISCONTRATA

N.B. In rosso linea continua i tramezzi presenti e non indicati nel progetto autorizzato
In rosso linea tratteggiata i tramezzi indicati nel progetto autorizzato e non presenti

Pertanto, al fine della regolarizzazione urbanistica, essendo scaduta la C.E. dovrà essere presentata una pratica di Permesso di Costruire per il completamento con l'introduzione delle modifiche presenti.

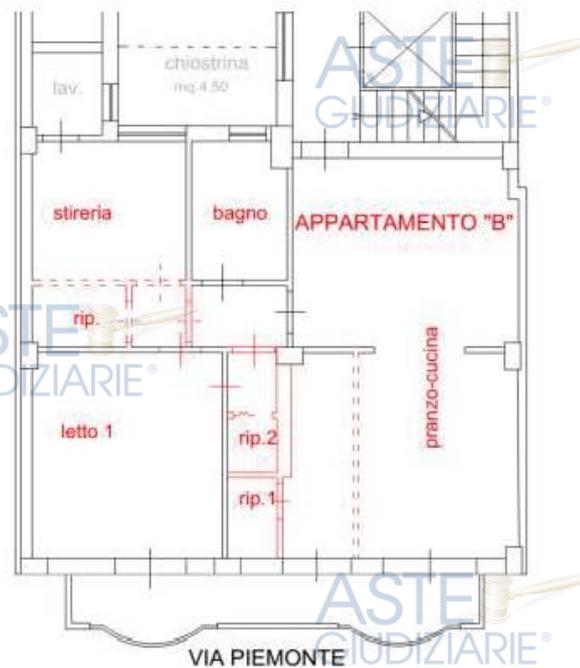
A-2) APPARTAMENTO P.I. PART. 1599 SUB 9
PLANIMETRIA STATO DI FATTO CON INDICATE IN ROSSO LE DIFFORMITA' RISPETTO ALLA C.E. N. 50/2012

- In relazione all'appartamento a piano primo censito in catasto al sub n. 9 si rilevano difformità come è evincibile nella planimetria di raffronto in all. 32 sotto riportata in formato ridotto.

— DIFFORMITA' RICONTRATA

N.B. In rosso linea continua i tramezzi presenti e non indicati nel progetto autorizzato
In rosso linea tratteggiata i tramezzi indicati nel progetto autorizzato e non presenti

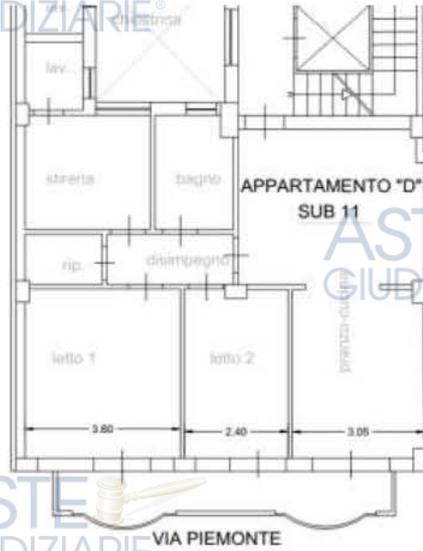
A4-) APPARTAMENTO P.2. PART. 1599 SUB 11

PLANIMETRIA STATO DI FATTO CON INDICATE IN ROSSO LE DIFFORMITA' RISPETTO ALLA C.E. N. 50/2012

—= NESSUNA DIFFORMITA' RISCONTRATA

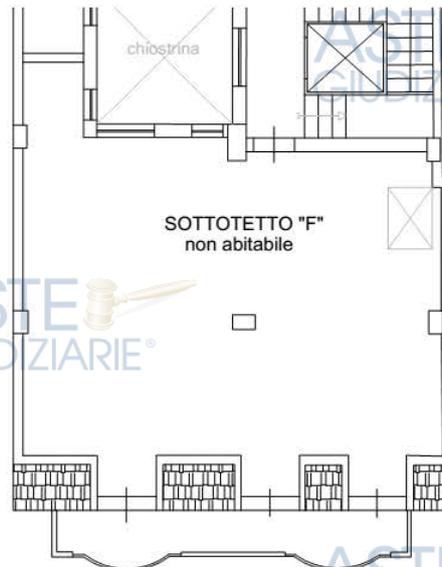
A5-) SOTTOTETTO NON ABITABILE P.3. PART. 1599 SUB 13

PLANIMETRIA STATO DI FATTO CON INDICATE IN ROSSO LE DIFFORMITA' RISPETTO ALLA C.E. N. 50/2012

—= NESSUNA DIFFORMITA' RISCONTRATA

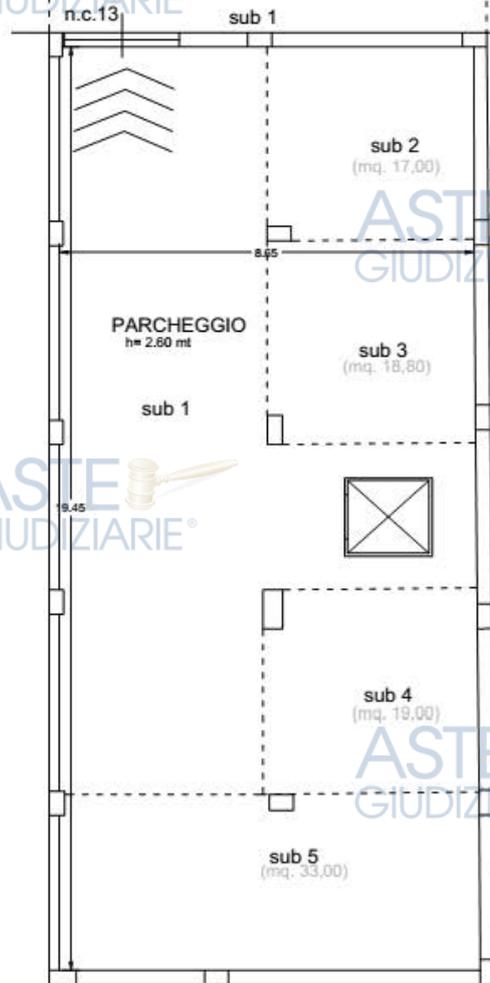
A6-A7) AREE A PARCHEGGIO PIANO SEMINTERRATO PART. 1599 **SUB 3 E SUB 5**
 PLANIMETRIA STATO DI FATTO CON INDICATE IN ROSSO LE DIFFORMITA' RISPETTO ALLA
 C.E.N. 50/2012

== NESSUNA DIFFORMITA' RISRCONTRATA
