# RELAZIONE DI CONSULENZA TECNICA D'UFFICIO

4 - CARATTERISTICHE  
GENERALI E TECNICHE DEGLI  
IMMOBILI

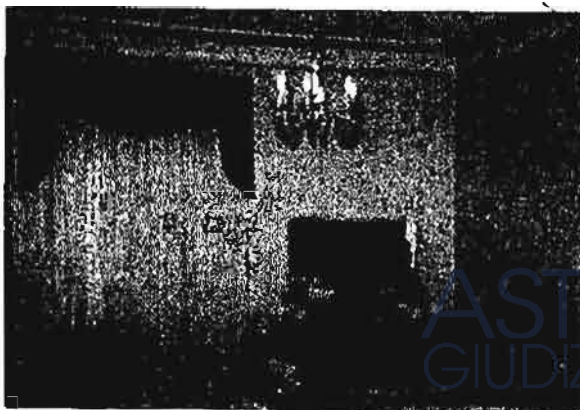
13 - Particolare della stanza da letto

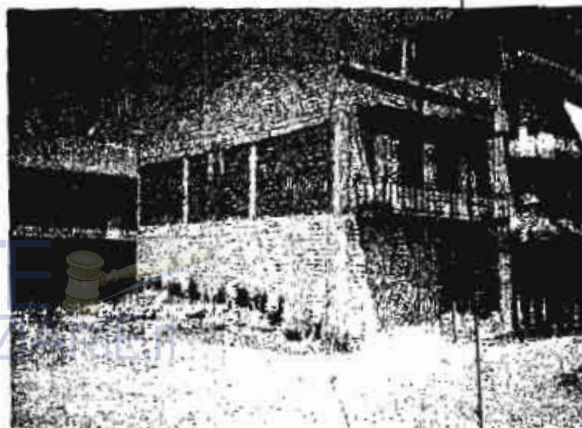
18 - Veduta dell'edificio con le costruzioni adiacenti ed il terreno limitrofo di proprietà Russo
