**TRIBUNALE DI AGRIGENTO CAUSA CIVILE N. 289/2017 R.G.**

**CONSULENZA TECNICA D'UFFICIO**

In base alle indagini effettuate presso i pubblici uffici il bene in oggetto è ubicato in via delle Favole n.6 Agrigento, Villaggio Peruzzo ex contrada Carbonara, e censito al NCEU al foglio 160 particella 1621 cat. A/2, classe 1, consistenza 8,5 vani rendita € 746,28, piano secondo.

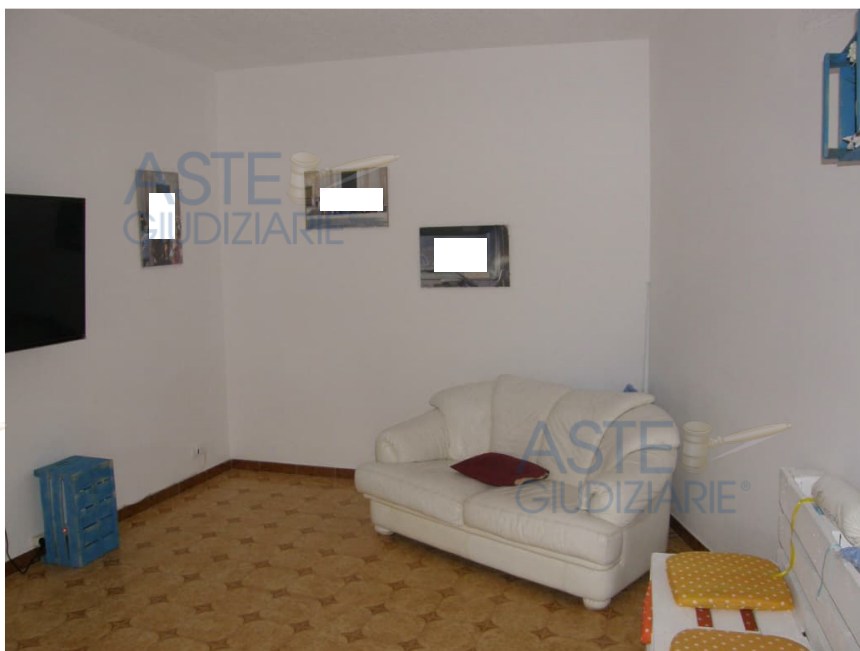
Foto n 1 (salotto)

La porzione rifinita dell'appartamento, oggi a reddito, (come si evince da verbale di sopralluogo) è composta da ingresso di mq 19,21 che disimpegna in maniera funzionale ed indipendente i vani così distinti in senso orario: soggiorno di mq 19,18, camera di mq 20,00 con annesso balcone di mq 4,20, bagno 5,40, cucina di mq 16,00 con balcone di mq 9,57, camera di mq 15,27 con annesso balcone di mq 7,28 e ripostiglio di mq 2,00. L'appartamento risulta avere superficie aeroilluminante adeguata esposta sui lati nord-sud ed ovest.

La pavimentazione interna è in monocottura ed il rivestimento del wc in ceramica, le finiture non sono di pregio, e nel complesso lo stato manutentivo dell'appartamento è classificabile discreto.

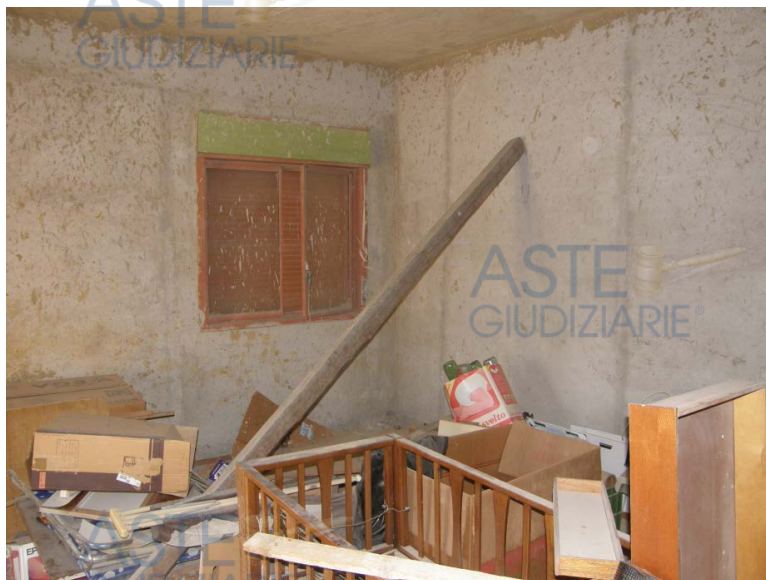
Foto N6( porzione grezza)

La porzione grezza è costituita da due vani rispettivamente di mq 26,45 e mq 36,60 ed un vano di mq 2,86. Dal vano di dimensione maggior si accede ad un balcone di mq 8,35. Tutti i vani hanno aperture dirette con l'esterno e quindi aereazione naturale con l'esterno, sono inoltre dotati di adeguato rapporto aeroilluminante.

Il CTU ritiene divisibile l'unità immobiliare. Dai disegni grafici predispone il progetto di divisione in due unità derivate, la prima come si trova allo stato del sopralluogo, e la seconda unità derivata, ad oggi grezza, che dovrà essere dotata di impianti idrico sanitario. L'unità derivata dovrà avere un vano adibito a wc, uno a cucina e uno a camera da letto, per soddisfare i requisiti minimi di abitativi secondo le norme vigenti in materia.
