**TRIBUNALE DI AGRIGENTO**

*Esecuzione: n.2/2023 R.G.E.*

**RAPPORTO DI STIMA**

*Lotto Unico*

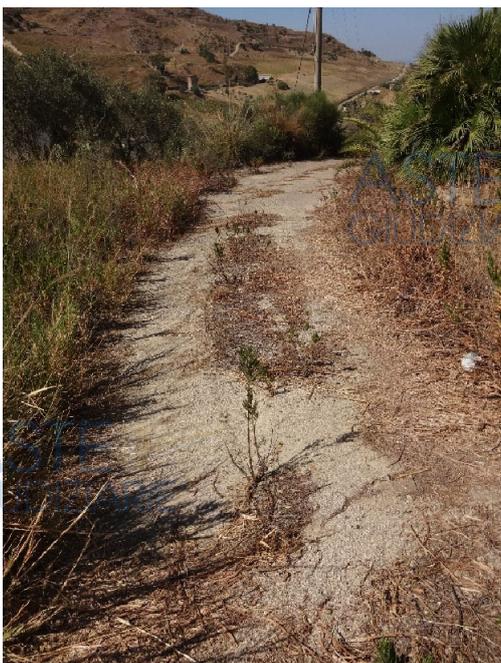
- al suo interno è presente una stradella che dal cancello di accesso precedente giunge al fabbricato (appartenente al lotto). La stradella in ragione della notevole pendenza del terreno è molto tortuosa ed inoltre è in stato di abbandono (in parte è dissestata e in parte è infestata da vegetazione di tipo spontaneo) (Foto n.1, Foto 14 e Foto 15);

Foto 14-Viabilità interna al terreno (dissestata)

Foto 15-Viabilità interna al terreno (dissestata)

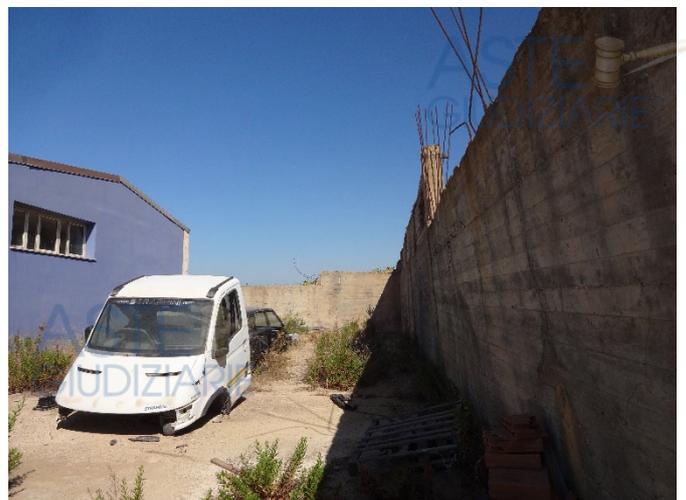
Foto 26-Muro in cemento armato a breve distanza dal fabbricato (notevolmente deformato dalla spinta del retrostante terrapieno)

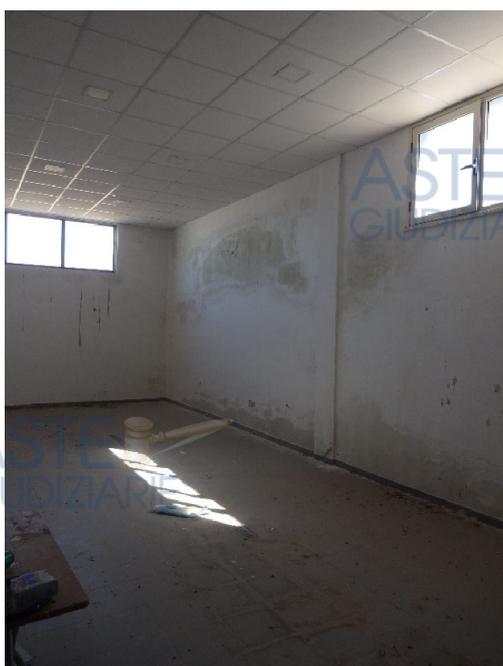
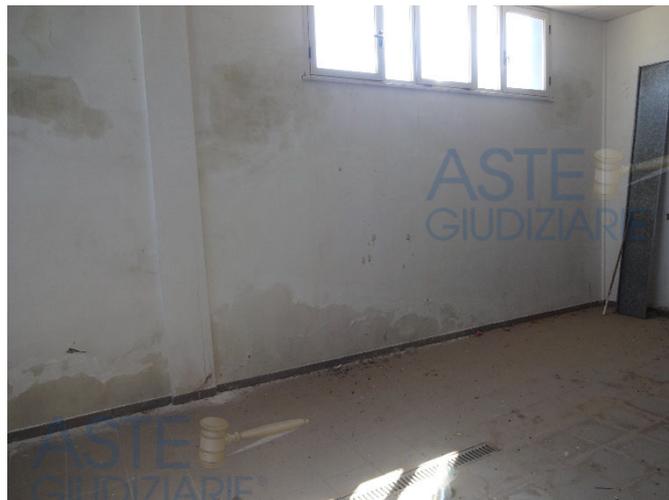
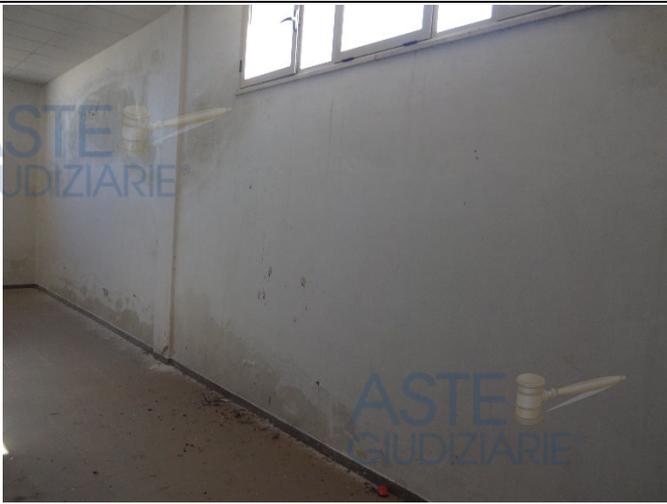
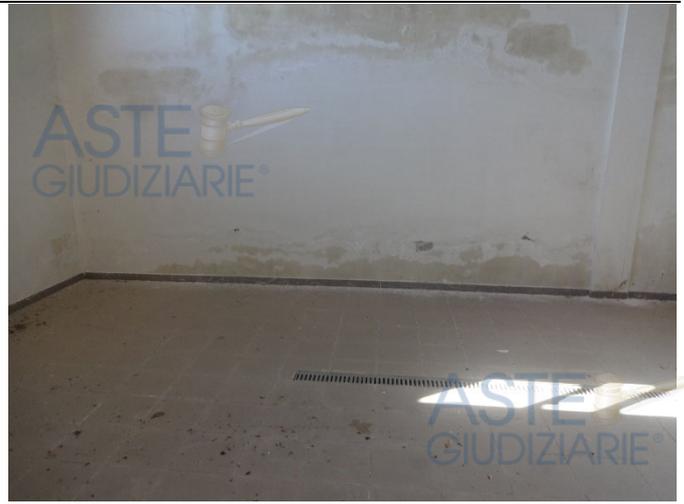
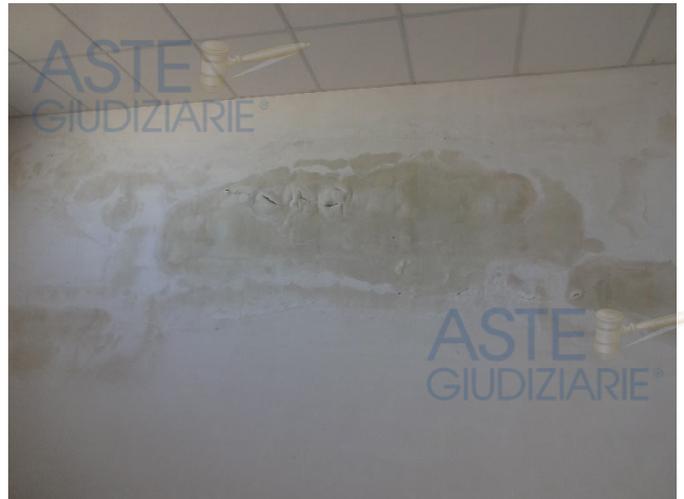
Foto 39-Particolare degli Interni (si noti la presenza di umidità)

Foto 38-Particolare degli Interni (si noti la presenza di umidità)

Foto 41-Particolare degli Interni (si noti la presenza di umidità)

Foto 40-Particolare degli Interni (si noti la presenza di umidità)

Foto 42-Particolare degli Interni (si noti la presenza di umidità)
