# TRIBUNALE ORDINARIO DI AGRIGENTO

**PROCEDURA N. 26/2023 R. G.  
PROMOSSA DA**

## CONSULENZA TECNICA GIUDIZIARIA

**Perizia Lotto n. 3**

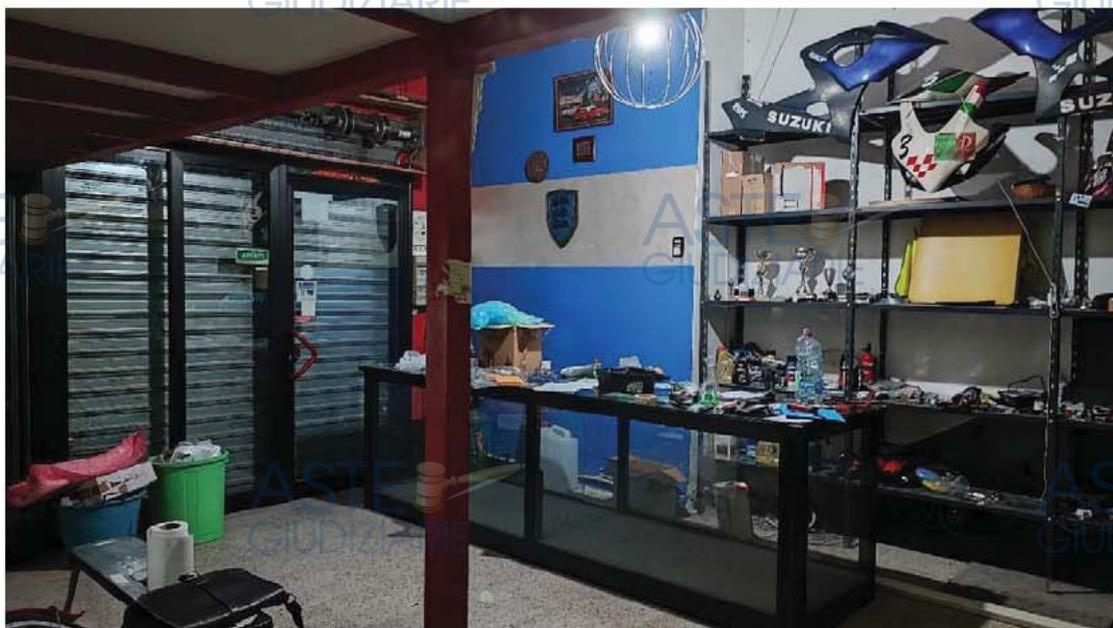
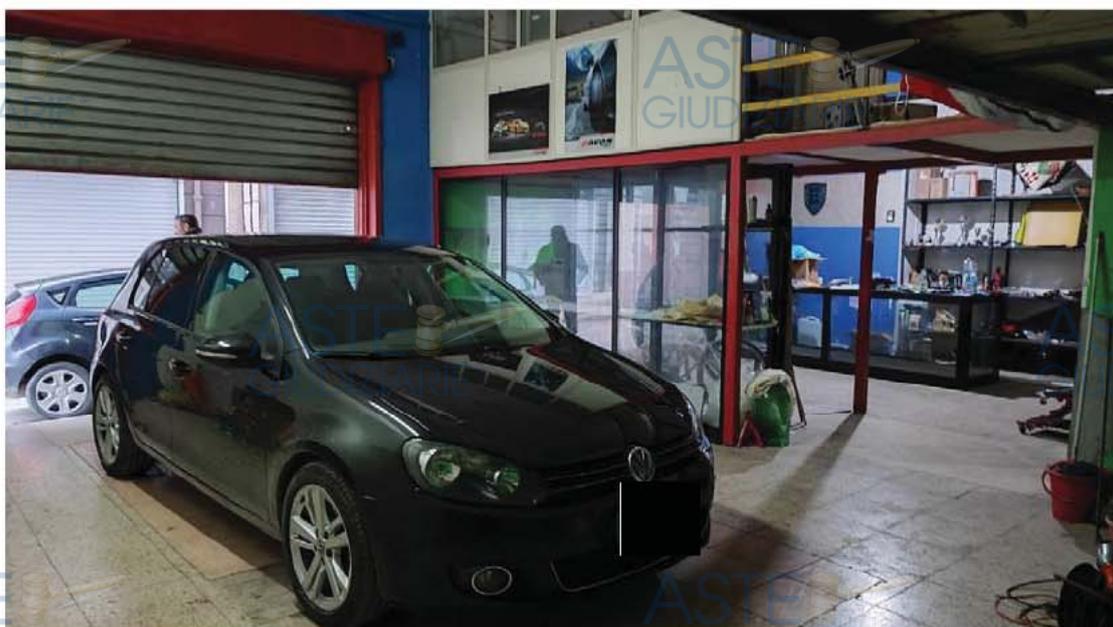
Figure 2 – Vano principale PT

Il locale in oggetto è composto da due vani principali, un piano soppalco ed un servizio igienico. I vani principali del piano terra sono divisi da una vetrina espositiva realizzata al di sotto del soppalco, il vano posto sul lato Est presenta un vano di accesso con larghezza e altezza maggiori rispetto all'altro e in oltre nello stesso è presente una botola a pavimento chiusa da un tavolato in legno.

Il soffitto e le pareti sono rifiniti con intonaco civile per interni e tinteggiati con diversi colori di idropittura.

I vani del piano terra presentano pavimenti rivestiti con marmette di cemento mentre il calpestio Il calpestio del soppalco e rifinito da tavolato in legno.

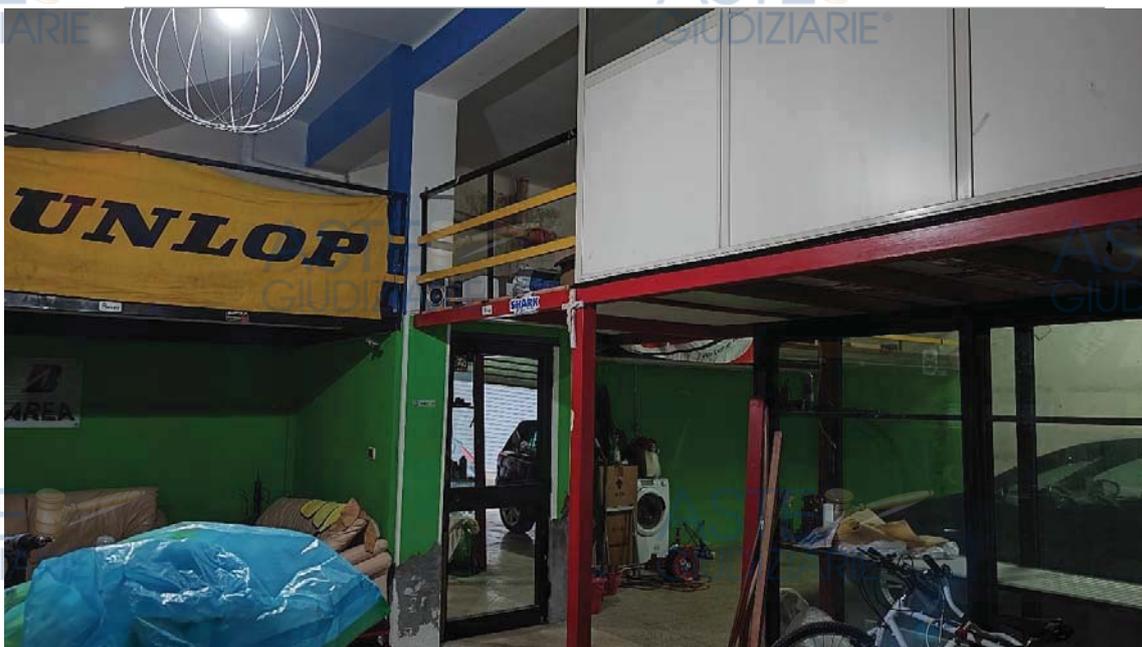
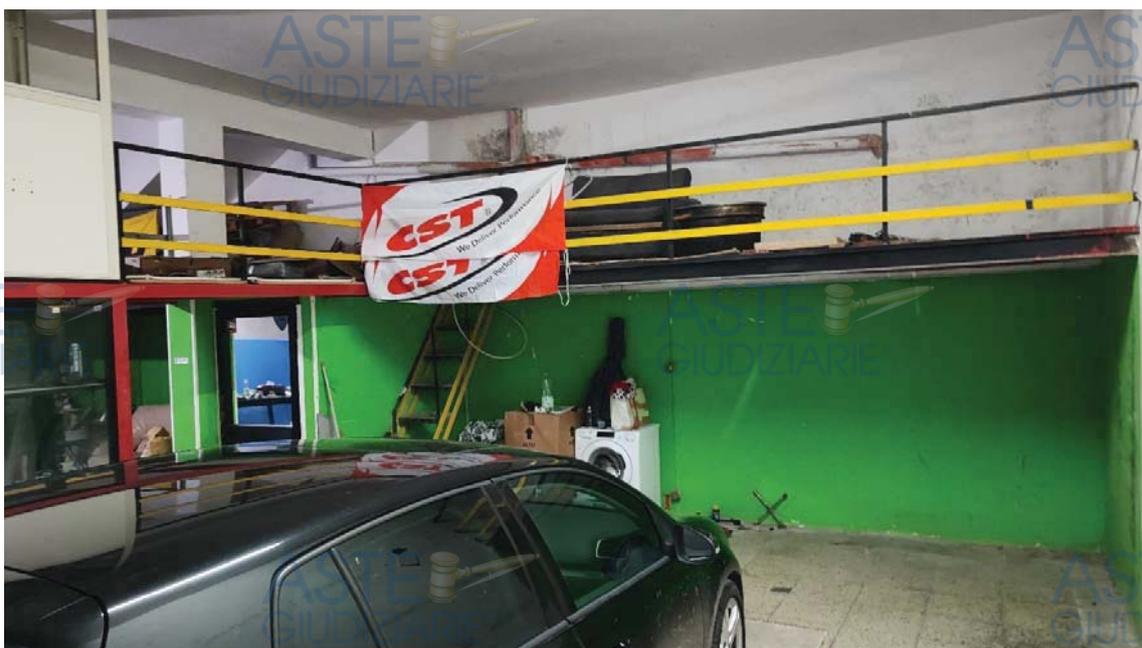
Figure 4 – Vano principale PT e soppalco

Il soppalco è realizzato in ferro scatolare verniciato e occupa sia l'intero lato Ovest del locale sia la sua parte centrale. L'accesso è garantito da una stretta scala in ferro saldata alla struttura e posizionata a ridosso del servizio igienico. Nella parte centrale del soppalco, al di sopra della vetrina espositiva, è presente un piccolo vano adibito ad ufficio realizzato con profilati estrusi in PVC chiuso con vetri trasparenti e bachelite. L'intero soppalco è dotato di ringhiera in ferro verniciato.

La superficie utile netta dei vani a piano terra è di circa 78,50 mq al netto della superficie delle tramezzature con un'altezza utile pari a 3,80 m mentre la superficie utile del soppalco è di circa 34 mq con un'altezza utile di 2,15 m.

È stato riscontrato che il piano soppalco è stato realizzato abusivamente e per la regolarizzazione urbanistica del locale occorre provvedere alla sua demolizione, per tanto, la superficie dello stesso non verrà computata nel calcolo della superficie commerciale.

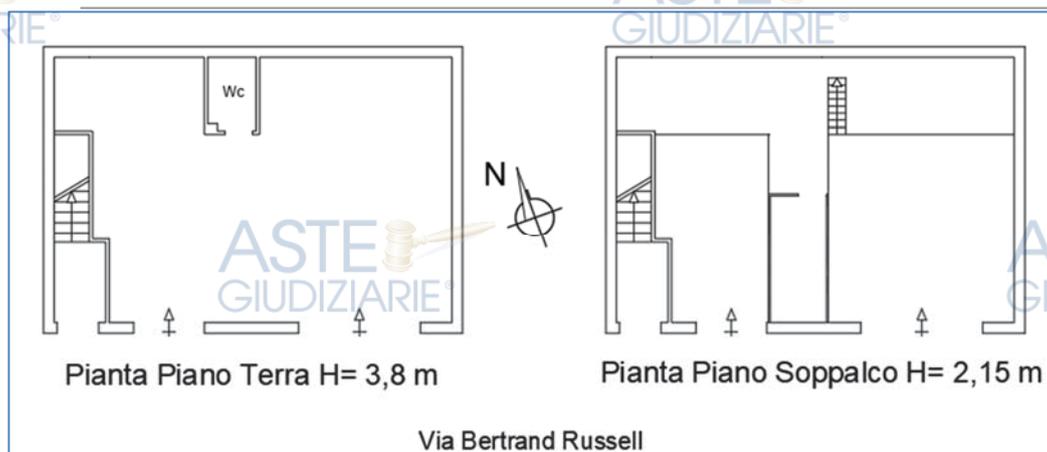
Figura 8 – Rilievo metrico

La consistenza dell'immobile è stata verificata sulla scorta restituzione grafica del rilievo metrico e della planimetria catastale.

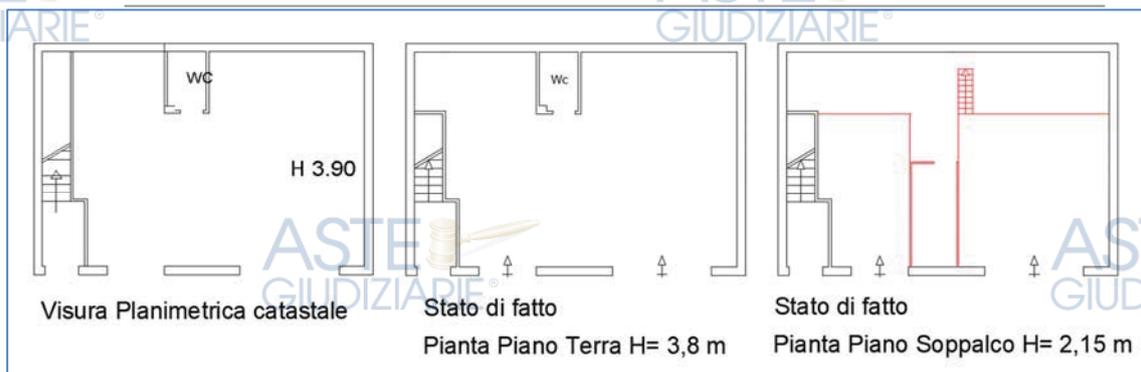
Il confronto tra la planimetria catastale e la restituzione grafica del rilievo metrico, che si riporta in figura 13, permette di constatare che lo stato dei luoghi non coincide con quanto presentato in catasto a causa dell'aggiunta del piano soppalcato.

Figure 13 – Confronto tra la Planimetria catastale a sx e lo stato dei luoghi a dx, in rosso le difformità riscontrate.

Considerato che le caratteristiche dimensionali del soppalco non rispettano quelle riportate nelle Regolamento Edilizio del comune di Palma di Montechiaro si dovrà procedere alla sua demolizione, per tanto non occorre presentare un atto di aggiornamento per denunciare l'aggiunta di tale superficie.

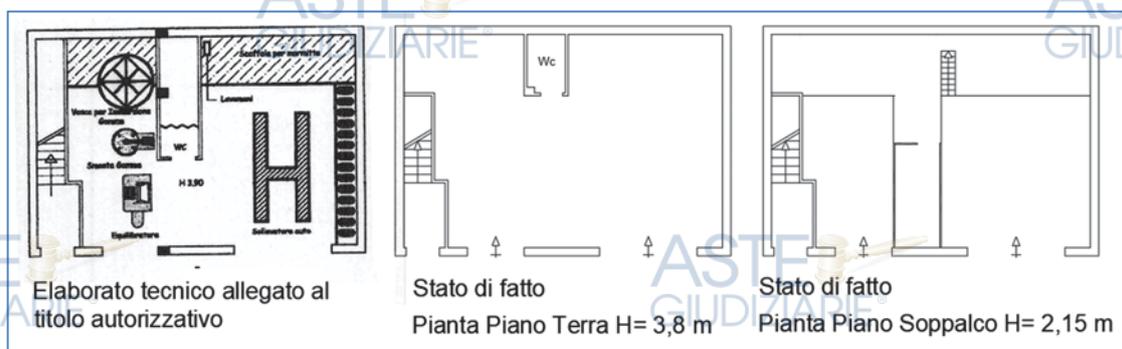
Il confronto tra la planimetria catastale con la restituzione grafica del rilievo metrico (fig. 14) mette in evidenza delle difformità in ordine ad una diversa distribuzione degli spazi interni e l'aumento della superficie calpestabile, nello specifico è stata rilevata:

- la presenza di un soppalco sul lato nord dell'immobile al posto della scaffalatura che si sviluppa anche nella porzione centrale del locale;
- la realizzazione di un vano adibito ad ufficio sul soppalco in prossimità dei vani d'accesso;
- la riduzione del vano adibito a servizio igienico

Figura 14 – Confronto tra l'elaborato tecnico allegato al titolo autorizzativo a sx e la restituzione grafica del rilievo a sx.

Considerato che le caratteristiche dimensionali del soppalco non rispettano quelle riportate nelle Regolamento Edilizio del comune di Palma di Montechiaro non risulta possibile regolarizzare urbanisticamente l'opera e per tanto la stessa dovrà essere demolita.

Si stima per la demolizione una spesa di € 1.500 compresi gli oneri di trasporto a rifiuto dei materiali di risulta alle pubbliche discariche del Comune.

Per quanto riguarda la riduzione del vano adibito a servizio igienico, considerato che le modifiche descritte sono riconducibili alla tipologia di manutenzione straordinaria, l'aggiudicatario potrà provvedere agli adempimenti amministrativi prescritti per la "C.I.L.A." tardiva (Comunicazione Inizio Lavori Asseverata tardiva, art. 6, comma 2, D.P.R. 380/2001 e s.m.i., recepito dall'art.3 della L.R. 16/2016) che prevede la presentazione, presso l'Ufficio Tecnico, di una relazione tecnica asseverata e di un progetto dei lavori a firma di un professionista abilitato, il pagamento di una sanzione pecuniaria e diritti di segreteria, per un costo complessivo di 1.900,00 € così determinato:

La spesa totale stimata per la regolarizzazione dell'immobile dal punto di vista urbanistico è pari a 3.400 € la quale verrà detratta al valore stimato del bene.
