# TRIBUNALE DI AGRIGENTO

**Perizia LOTTO n.1**, dell'Esperto ex art. 568 c.p.c. Ing. \*\*\*\*\* \*\*\*\*\* , nell'Esecuzione Immobiliare 29/2024 del R.G.E.

- **Bene N° 1/1** - Appartamento ubicato nel centro abitato del comune di Canicattì (AG) nella via Nilde Iotti (Coord. Geografiche: 37.35149405; 13.82880165).

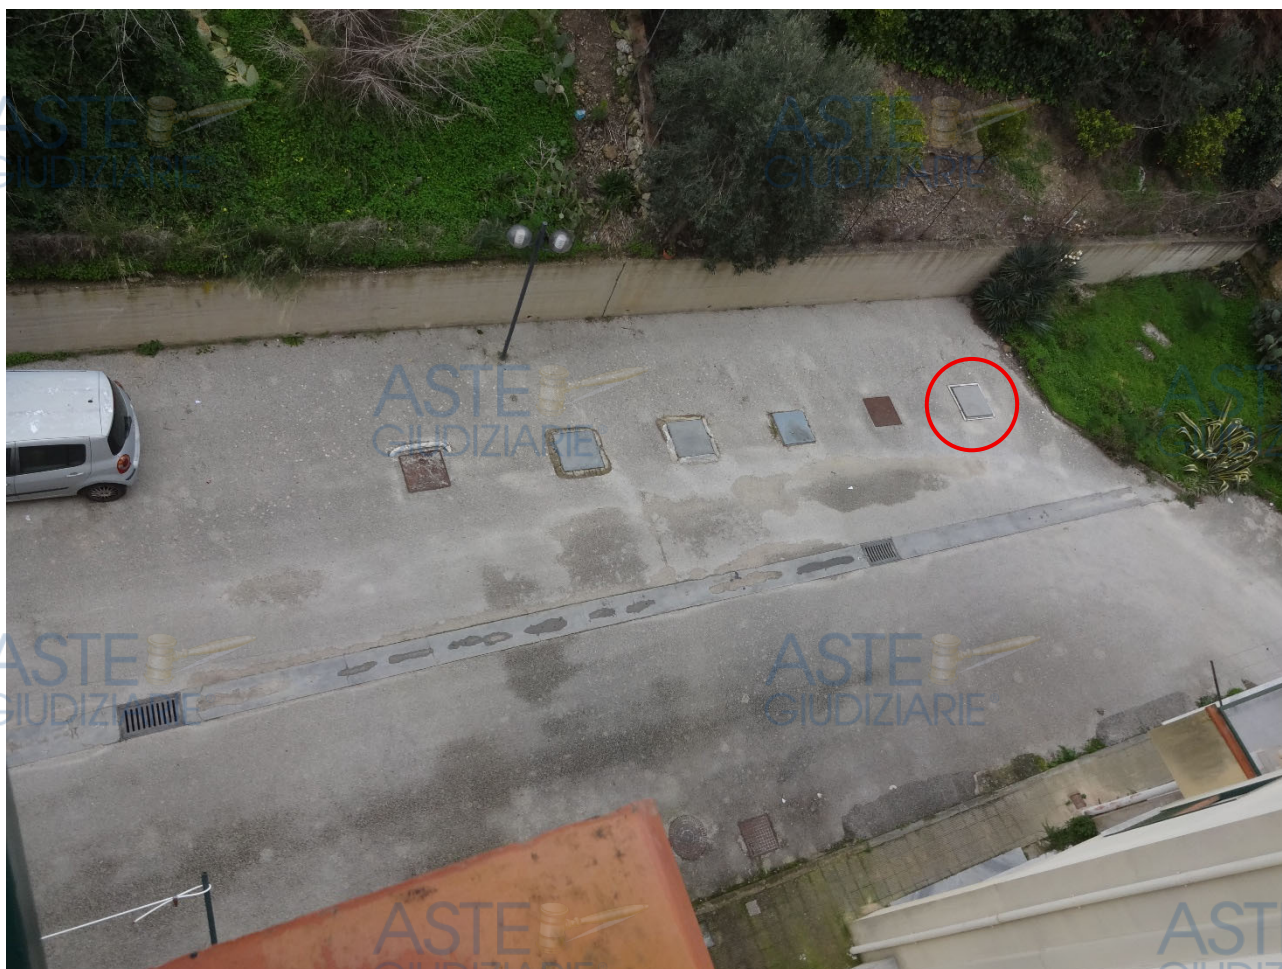
Foto 6-Vasche idriche in area di parcheggio. Pubblicazione ufficiale ad uso esclusivo personale. È vietata ogni riproduzione o riproduzione a scopo commerciale. Aut. Min. Giustizia PDG 21/07/2009

prefabbricate (della capacità di circa 10.000 litri, sono interrate all'esterno del fabbricato *Foto 6*) e di serbatoi "autonomi" a servizio di ogni appartamento ubicati nel sottotetto (*Foto 7*).

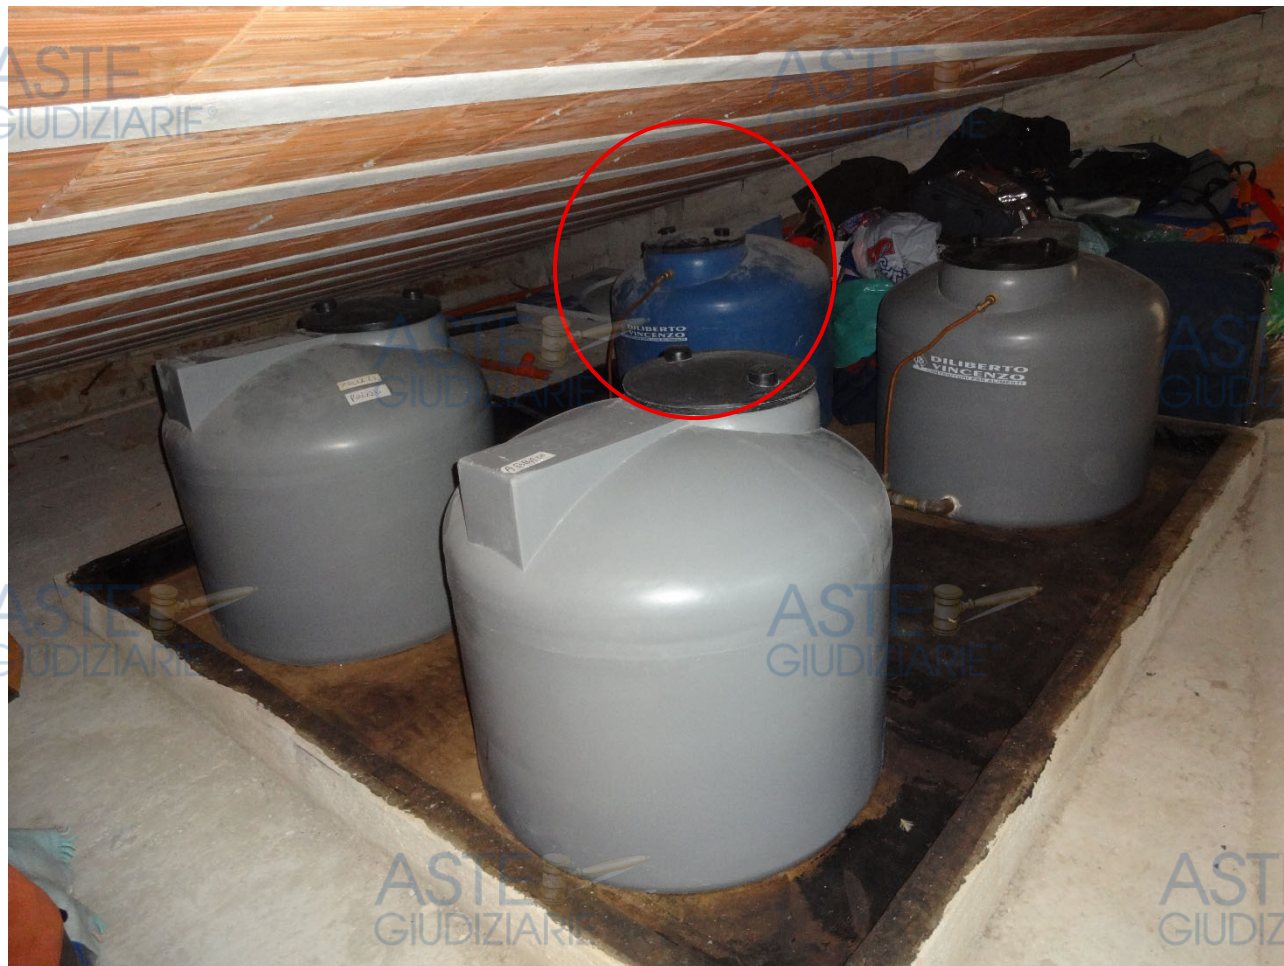
**Foto 7-Vasche idriche ubicate nel sottotetto condominiale (lato destro salendo le scale). La vasca cerchiata in rosso è a servizio dell'appartamento costituente il lotto.**

Ogni appartamento, con proprio impianto di sollevamento, attinge l'acqua dalla propria vasca interrata e approvvigiona il proprio serbatoio posto nel sottotetto condominiale del fabbricato (quello a destra salendo le scale). In dettaglio il cespite oggetto di perizia condivide con l'appartamento individuato dal sub 18 (di proprietà di soggetti terzi) la vasca idrica interrata.

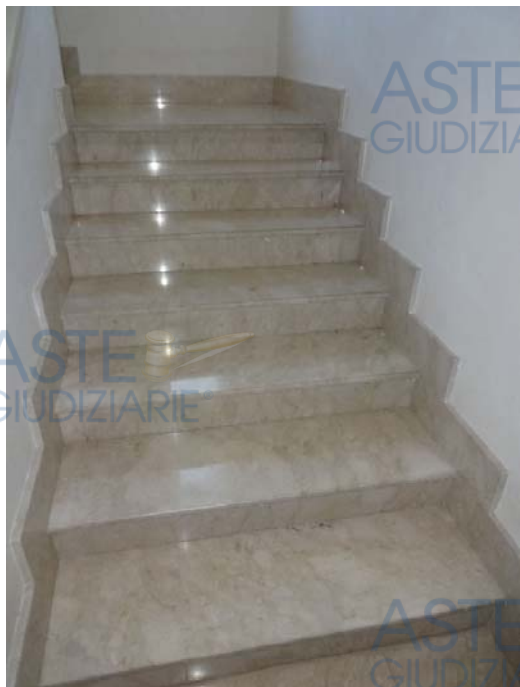
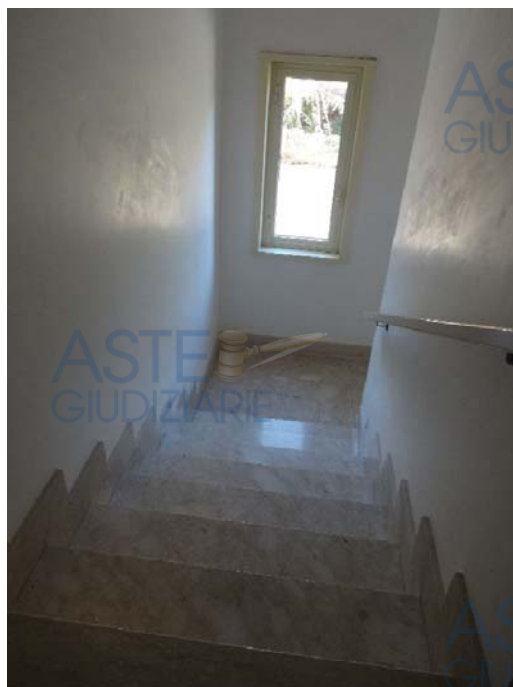
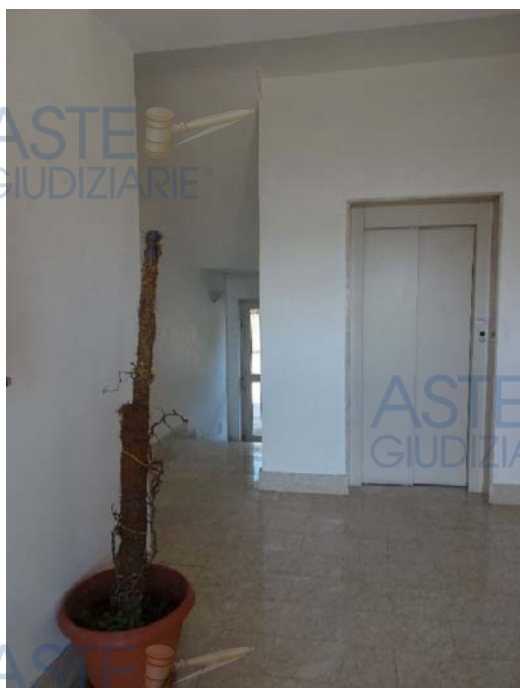
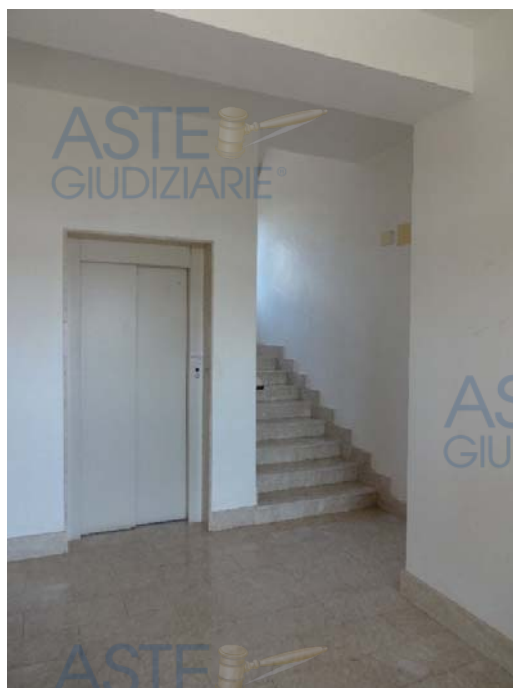
- i prospetti, gli aggetti, e i balconi sono privi di segni di degrado degni di nota;
- le pavimentazioni del vano scala, in marmo, sono in ottime condizioni (Foto 8, Foto 9, Foto 10 e Foto 11);
- gli intonaci interni, in corrispondenza del vano scala, sono in ottime condizioni.

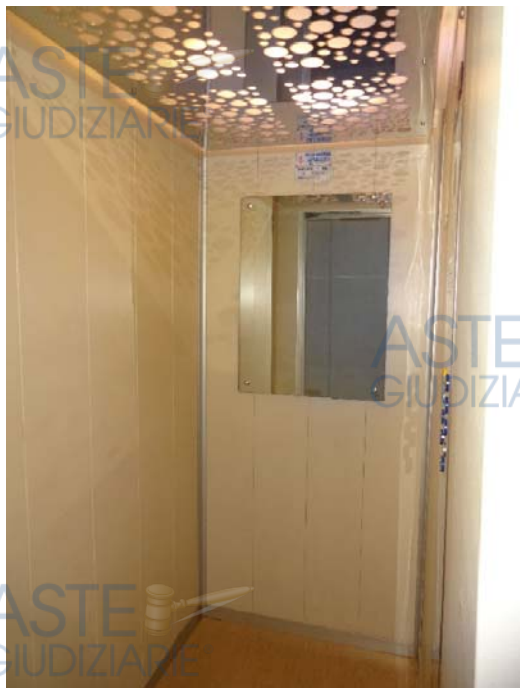
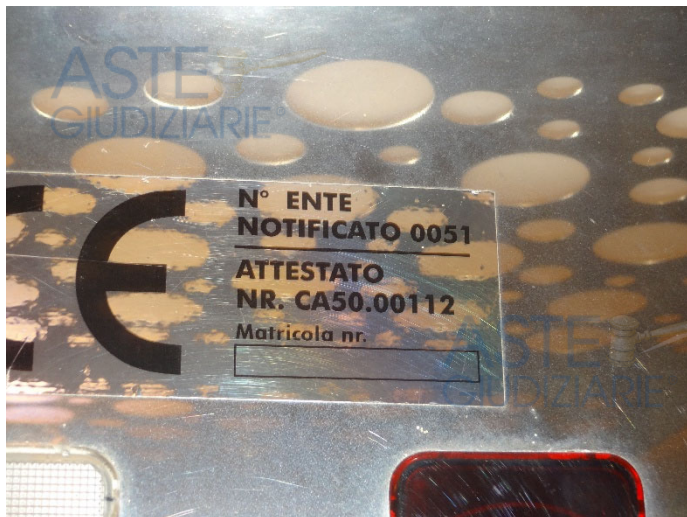
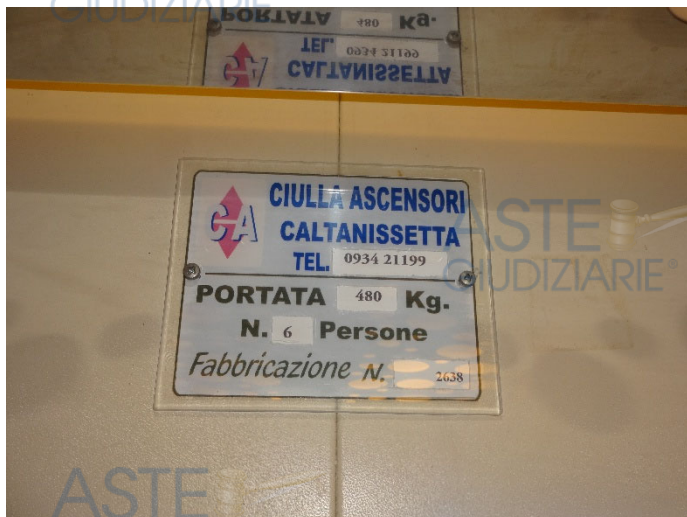
I vari piani, oltre che da una scala, sono collegati anche da un ascensore, questo in buone condizioni di stato d'uso e manutenzione, contestualmente al sopralluogo era in "servizio e perfettamente funzionante" (Foto 12, Foto 13 e Foto 14).

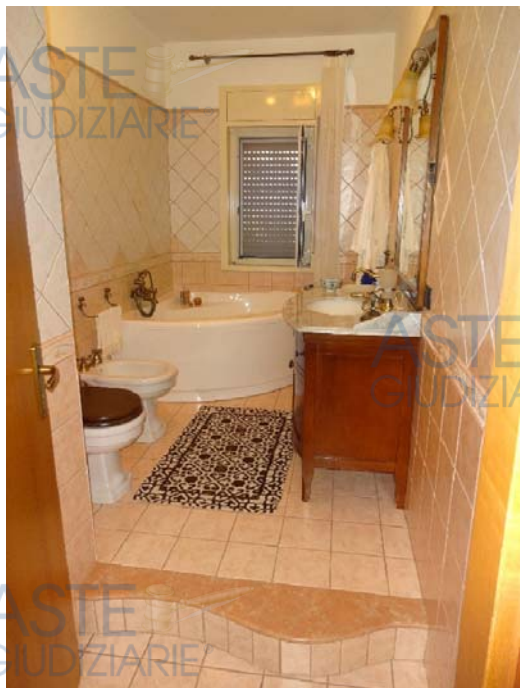
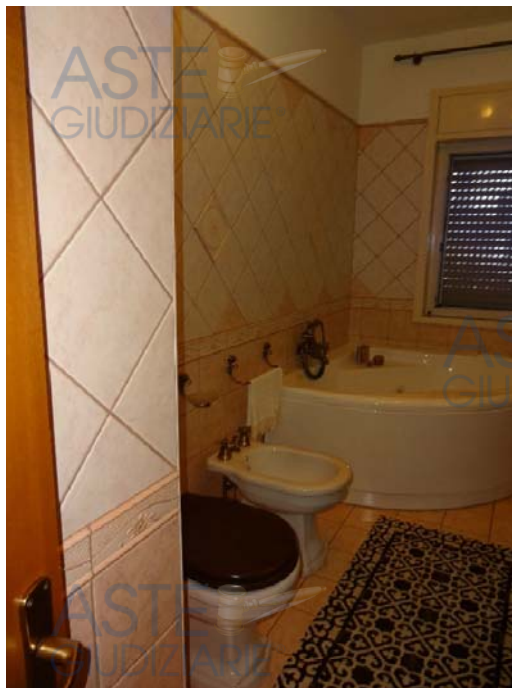
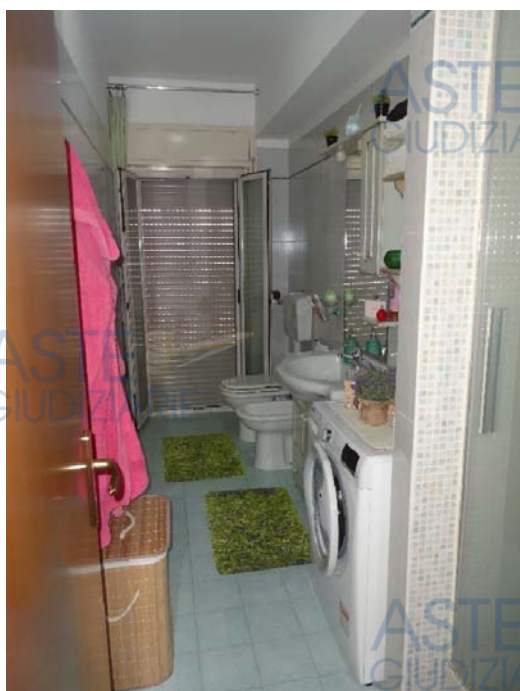
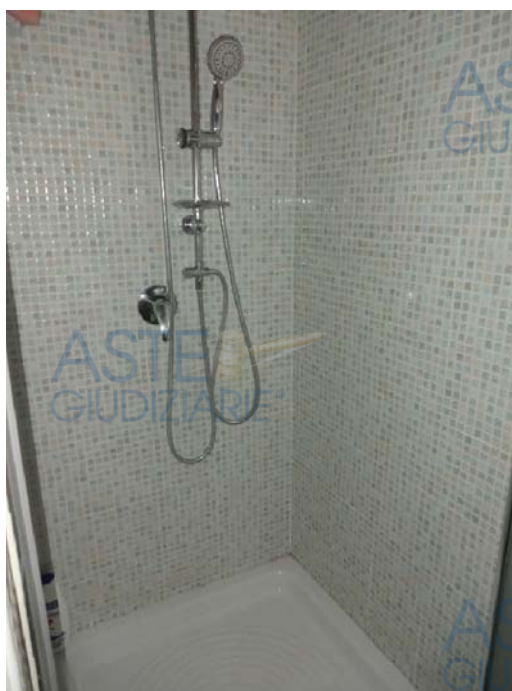
- i servizi igienici, completi di tutti i sanitari, sono esenti da segni di degrado degni di nota (*Foto 19, Foto 20, Foto 21 e Foto 22*);
- il balcone la veranda e sono dotati di pavimentazioni in buone condizioni di stato d'uso e manutenzione (*Foto 23, Foto 24, Foto 35, Foto 36 e Foto 37*);

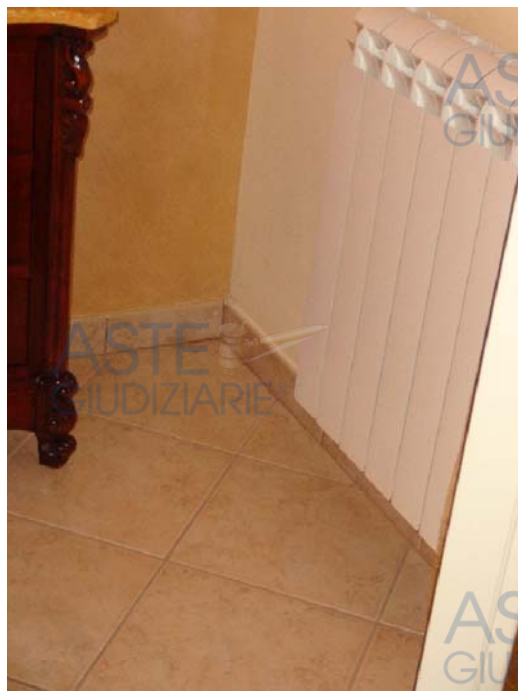
Foto 26-Interni del vano n.2

- l'impianto di riscaldamento, indipendente con caldaia murale esterna ubicata nella veranda (*Foto 38*), ha elementi radianti in alluminio verniciato (*Foto 26*);
