## TRIBUNALE DI AGRIGENTO

Procedura Esecutiva N.R.G.E. 33/2022

#### ELABORATO PERITALE

Immobile residenziale sito in Realmonte c.da Canalotto n ° 162  
censito al Catasto Fabbricati al  
foglio 17 mappale 1080 sub 27 piano secondo

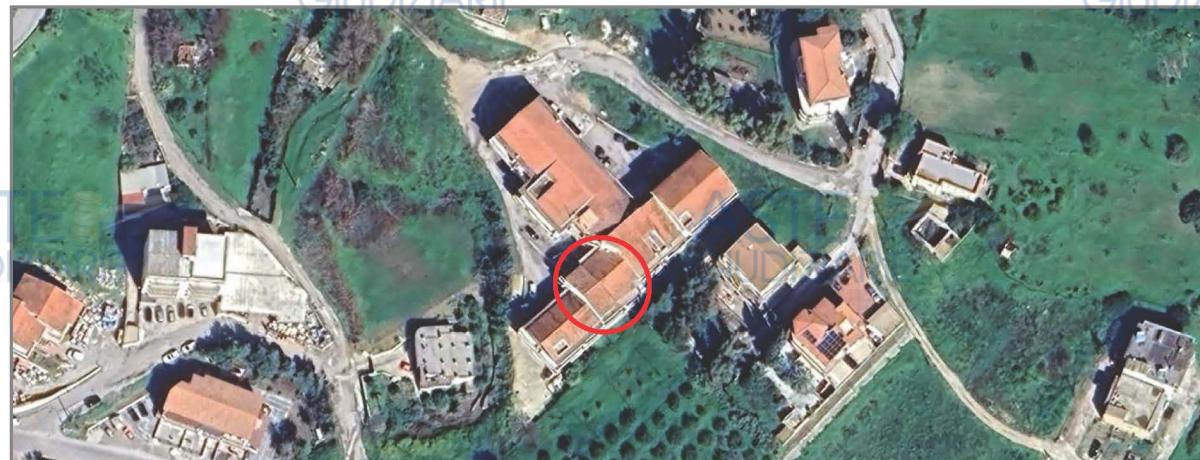
Il fabbricato, ove è ubicata l'unità immobiliare oggetto di Esecuzione forzata, nella sua interezza è costituito da tre livelli fuori terra con tre unità immobiliari destinati ad abitazione per ogni piano. L'accesso, esclusivamente pedonale, al condominio si ha al corpo scala senza ascensore da via Genova n 16. La copertura del condominio è a doppia falda.

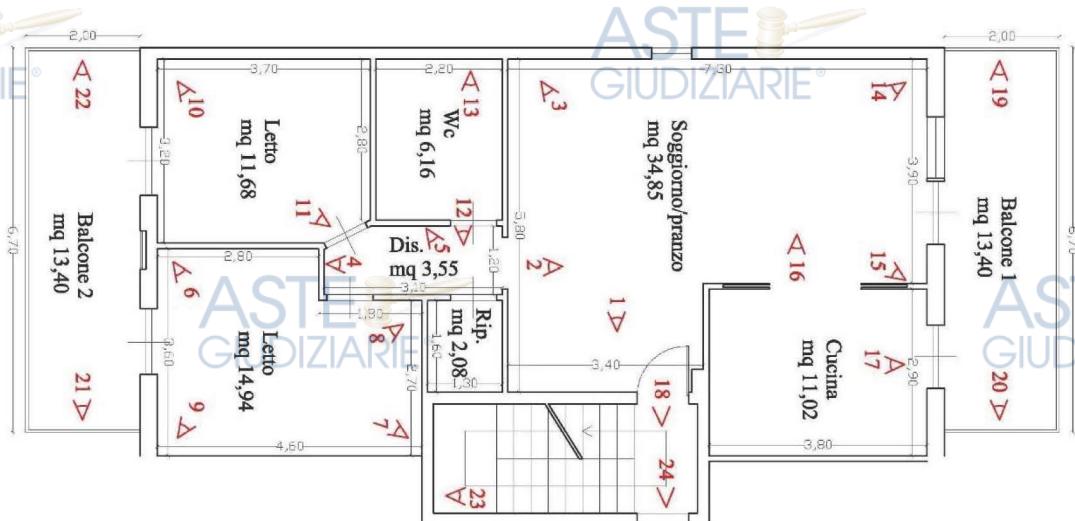
Analizzando la documentazione presente agli atti presso l'U.T.C. di Porto Empedocle e confrontando il rilievo effettuato durante il sopralluogo in data 04/02/2025, con la planimetria presente all'interno del fascicolo del Comune, si sono riscontrate le seguenti difformità:

**A.1** Apertura di finestra su prospetto esterno

**A.2** Diversa distribuzione degli spazi interni, poiché sono stati demoliti dei tramezzi e unificate delle stanze;

Pianta piano secondo - Rilievo effettuato dal sottoscritto CTU

Si ritiene che gli abusi commessi al punto A.1 non siano compatibili con la disciplina urbanistica oggi vigente nel comune di Realmonte, pertanto si prevede il ripristino dello stato originario mediante chiusura del vano finestra.

Relativamente agli abusi commessi al punto A.2 urbanistico possono essere regolarizzati con la presentazione di una CILA tardiva (comunicazione inizio lavori asseverata).

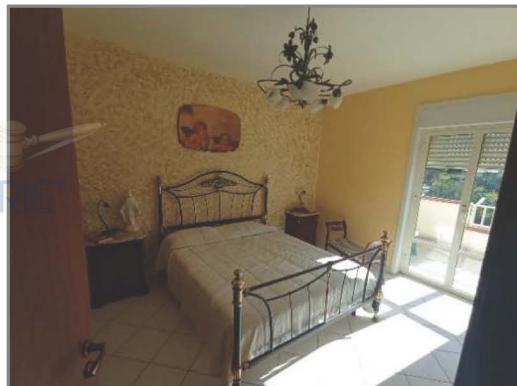
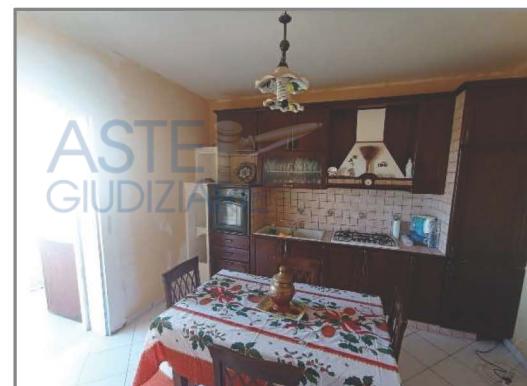
*Elettrico:* Tipologia: sottotraccia, tensione: 220V, condizioni: da collaudare.

*Citofono:* Tipologia: audio, condizioni: buone
