## TRIBUNALE DI AGRIGENTO

### Procedura Esecutiva N.R.G.E. 37/2022

**ELABORATO PERITALE**

**Appartamento sito in Agrigento – Villaseta – via Michele Amari 5  
censito al Catasto Fabbricato  
foglio 97 mappale 156 subalterno 18**

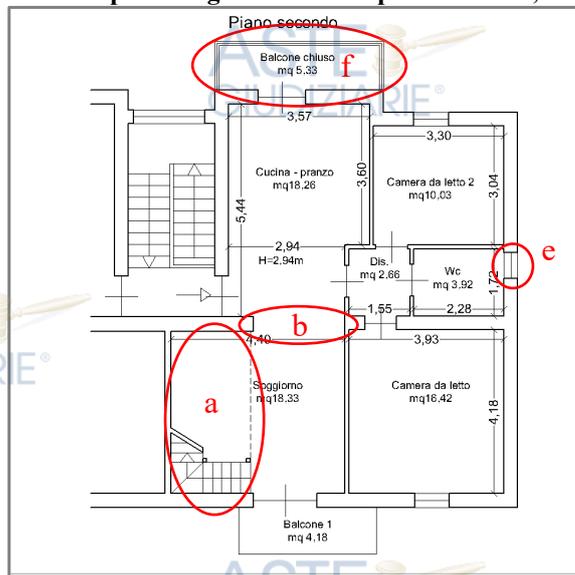
Dalla sovrapposizione della pianta piano tipo della tipologia A con il rilievo geometrico effettuato dal sottoscritto CTU durante la fase di sopralluogo, risulta

- all'interno dell'appartamento e precisamente nel soggiorno, è stata trovata una scala che collegava il cespite oggetto di pignoramento con il sottotetto. Dalle verifiche effettuate sia sulla pianta di progetto della tipologia, sia sulle planimetrie catastali, sia sul titolo di proprietà, risulta che il sottotetto non fa parte della proprietà in quanto condominiale. Le opere realizzate consistono nella messa in opera della scala, nella demolizione di una parte del solaio e nella realizzazione di una sorta di soppalco con pilastri in acciaio;
- Ampliamento di un vano porta in un setto murario portante;
- Demolizione e ricostruzione di tramezzi interni con una diversa distribuzione degli spazi interni;
- Chiusura di una finestra esterna;
- Apertura di una finestra su setto murario portante esterno;
- Chiusura con struttura precaria di un balcone.

Pianta piano secondo da rilievo geometrico effettuato durante il sopralluogo dal sottoscritto CTU

- Per il punto a, considerando che la fusione e l'ampliamento sono avvenuti su parte di proprietà condominiale, l'abuso commesso non è sanabile poiché non compatibile con la disciplina edilizia-urbanistica sopra citata. Prendendo in considerazione, per le opere del presente punto, **il combinato disposto dagli artt. 46, comma 5°, del D.P.R. 6 giugno 2001, n. 380 e 40, comma 6, della L. 28 febbraio 1985, n. 47, e considerate tutte le condizioni della casistica, non sono sanabili. In conclusione, tali opere devono essere demolite con il ripristino totale dei luoghi.**

- Per i punti b, c, d, e, le opere realizzate possono essere regolarizzate con la presentazione di un Permesso di Costruire ai sensi dell'art. 36 del DPR 380/2001, recepito dall'art. 14 della L.R. 16/2016. Oltre alla presentazione della richiesta di conformità urbanistica, va richiesta al competente ufficio del Genio civile di Agrigento un parere di idoneità statica e sismica ai sensi dell'art. 110 della L.R. 16 aprile 2003, n. 4.

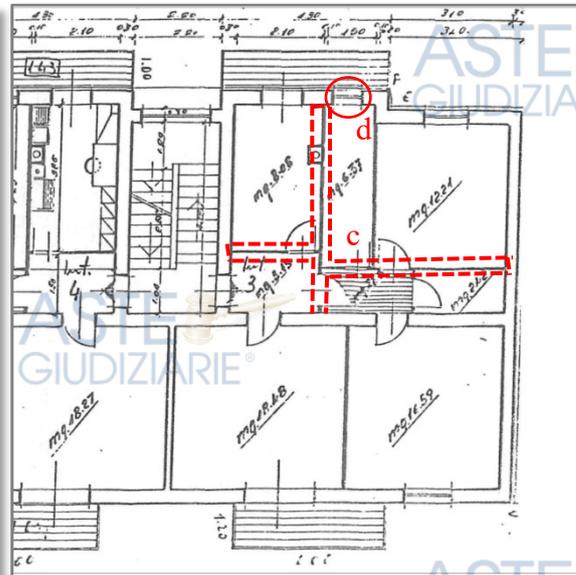
Pianta piano tipo A, allegato al progetto "Alloggi ex ISES - Villaseta"

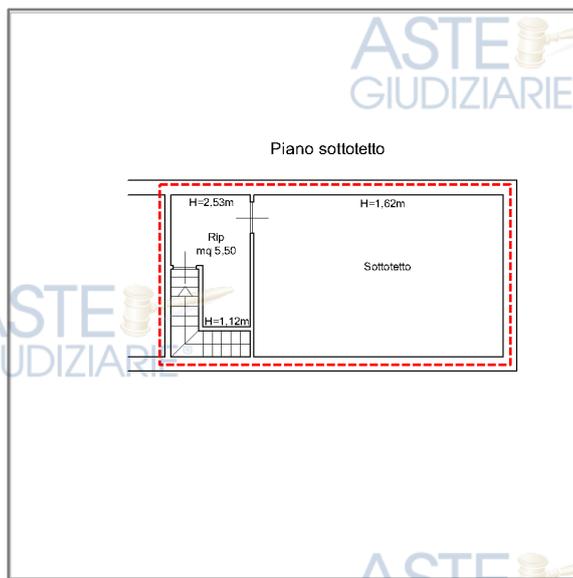
Pianta piano sottotetto da rilievo geometrico effettuato durante il sopralluogo dal sottoscritto CTU

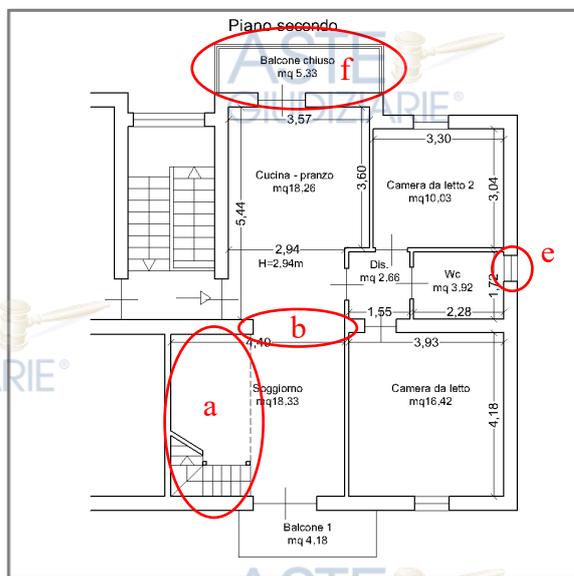
Per l'appartamento identificato al foglio 97, particella 156 sub 18, è stata rilasciata dall'Agenzia delle Entrate una planimetria catastale datata 01/01/1962, che lo scrivente ha sovrapposto al rilievo geometrico effettuato durante la fase di sopralluogo; pertanto risultano le stesse difformità indicate al precedente punto 3.3.1 "Conformità urbanistico edilizia" e nello specifico:

- Durante il sopralluogo, all'interno dell'appartamento e precisamente nel soggiorno, è stata trovata una scala che collegava il cespite oggetto di pignoramento con il sottotetto. Dalle verifiche effettuate sia sulla pianta di progetto della tipologia, sia sulle planimetrie catastali, sia sul titolo di proprietà, risulta che il sottotetto non fa parte della proprietà in quanto condominiale. Le opere realizzate consistono nella messa in opera della scala, nella demolizione di una parte del solaio e nella realizzazione di una sorta di soppalco con pilastri in acciaio;
- Ampliamento di un vano porta in un setto murario portante;
- Demolizione e ricostruzione di tramezzi interni con una diversa distribuzione degli spazi interni;
- Chiusura di una finestra esterna;
- Apertura di una finestra su setto murario portante esterno;
- Chiusura con struttura precaria di un balcone.

Pianta piano secondo da rilievo geometrico effettuato durante il sopralluogo dal sottoscritto CTU

Viste le considerazioni effettuate dallo scrivente al precedente punto 3.3.1 "Conformità urbanistico edilizia", dove si evidenzia la non sanabilità dei lavori effettuati al punto a. e quindi la messa in pristino dei luoghi, ai fini catastali, per gli altri punti si dovrà presentare una pratica DOCFA all'Agenzia delle Entrate, sez. Territorio di Agrigento, per la regolarizzazione della planimetria catastale.

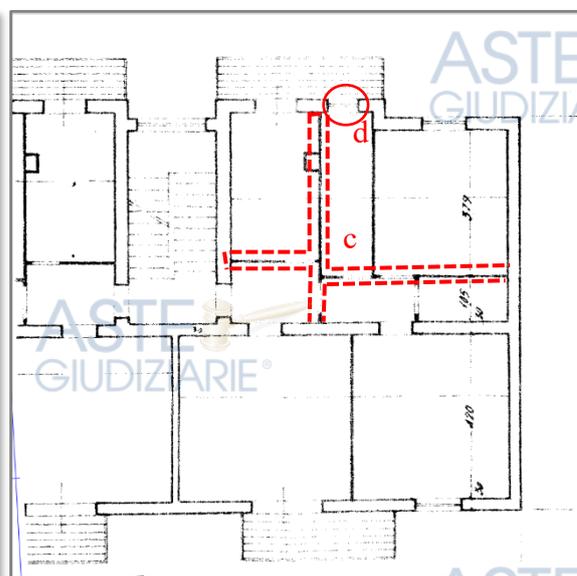
Planimetria catastale del 01/01/1962 piano secondo

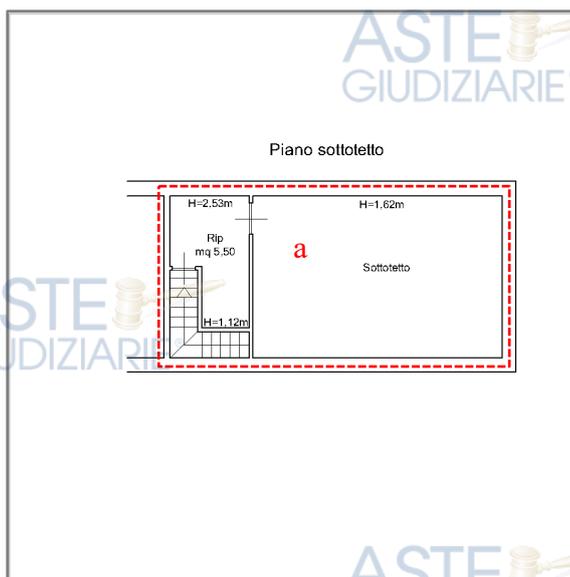
Pianta piano sottotetto da rilievo geometrico effettuato durante il sopralluogo dal sottoscritto CTU

I presunti Costi: € 700,00
