CHIARIMENTI IN MERITO ALLA PROC. ESE. IMM. NRG 5/2021

LOTTO 1B

TRIBUNALE DI AGRIGENTO

Perizia dell'Esperto ex art. 568 c.p.c. Arch. Parisi Ignazio, nell'Esecuzione Immobiliare 5/2021 del R.G.E.

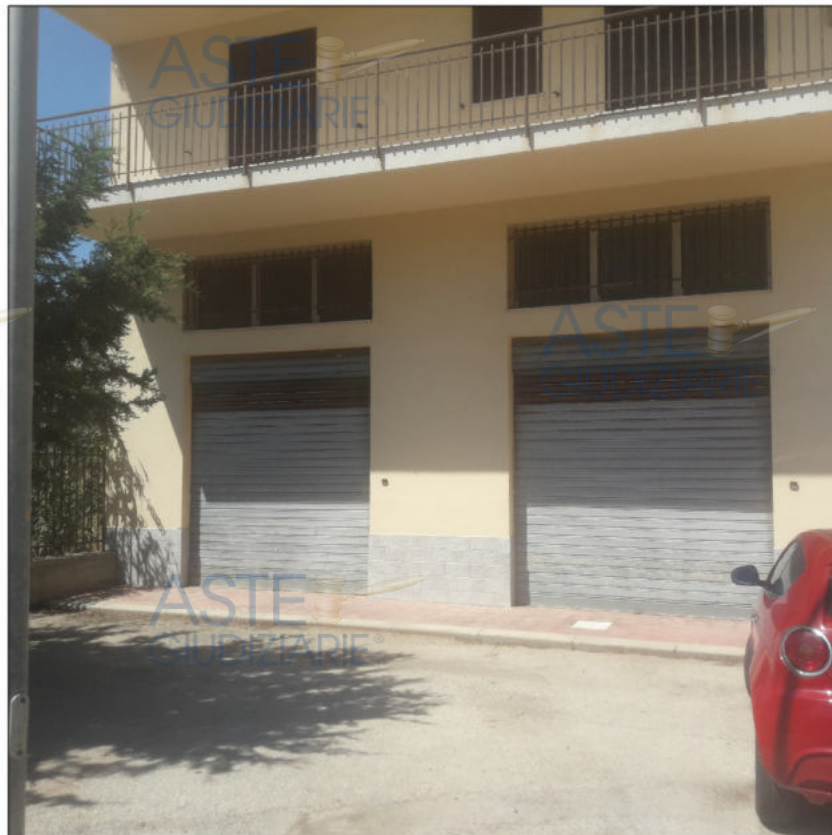
Prospetto sud

Il locale di cui trattasi appare in buono stato conservativo, la pavimentazione è inesistente e si presenta allo stato grezzo, le saracinesche in ferro a serranda, sia quelle a sud sia quelle a nord, devono essere trattate con apposito prodotto per eliminare lo strato di ruggine presente (spazzolatura e convertitore)

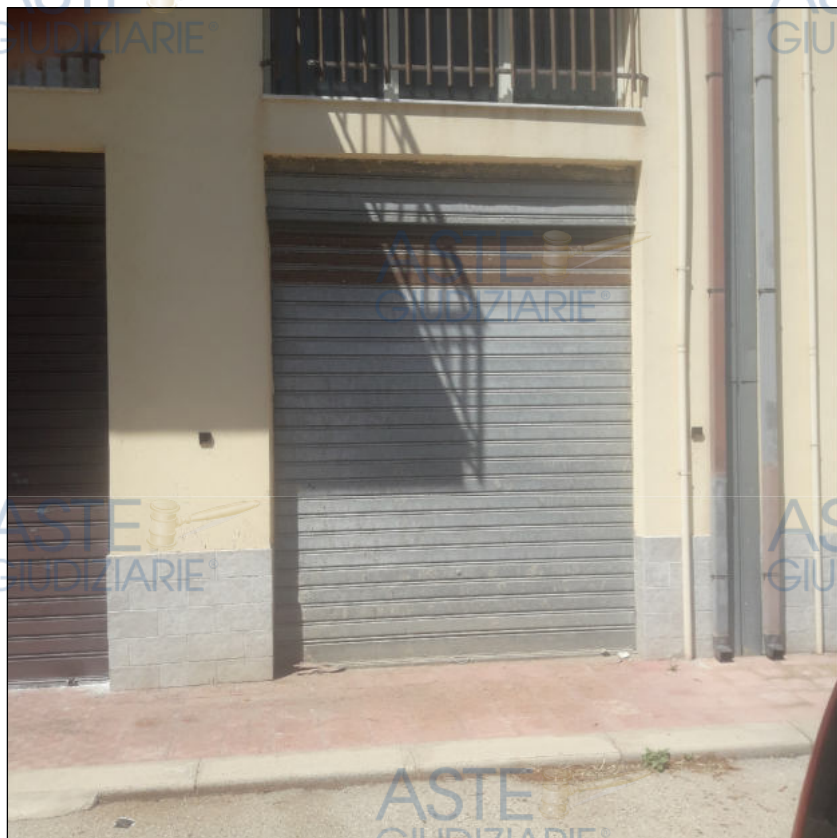
Prospetto sud

Il locale di cui trattasi appare in buono stato conservativo, la pavimentazione è inesistente e si presenta allo stato grezzo, le saracinesche in ferro a serranda, sia quelle a sud sia quelle a nord, devono essere trattate con apposito prodotto per eliminare lo strato di ruggine presente (spazzolatura e convertitore)
