**TRIBUNALE DI AGRIGENTO
ESECUZIONI IMMOBILIARI**

N. Gen. Rep. **000068/23**

Elaborato Peritale

**Beni in Lampedusa E Linosa (Agrigento) Via Libia civ. 25
Lotto 001**

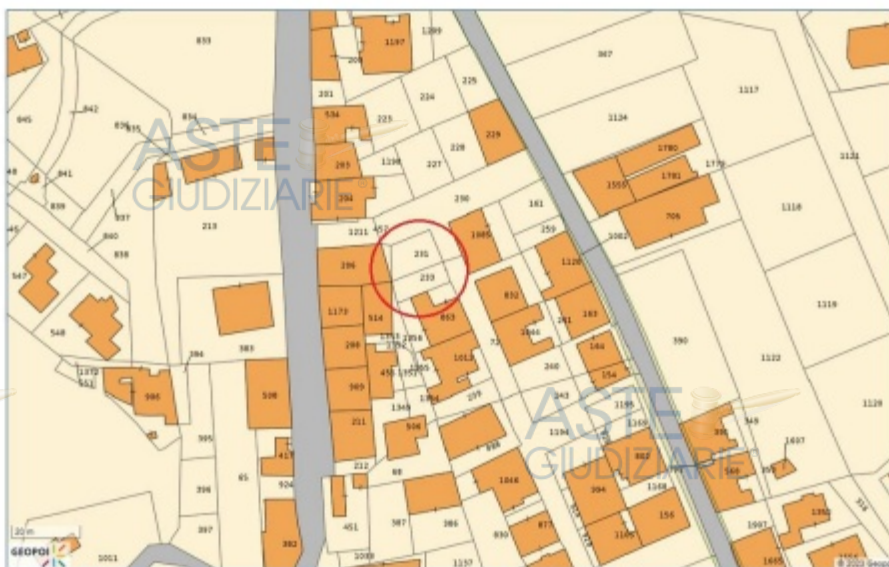
Figura 1: Estratto della mappa catastale.

- 1) Il numero che identifica il cespite al catasto fabbricati non è presente sulla mappa del catasto terreni. L'attuale configurazione della mappa catastale non riporta, infatti, l'aggiornamento relativo alla fusione delle particelle 231 e 233 (così risultano denominate le particelle originarie, trasferite con il titolo allegato sub B3) nell'attuale **particella 858** (qualità Ente Urbano) che non risulta, pertanto, ancora annotata in mappa (V. Fig. 2). La visura storica del catasto terreni riporta una "Variazione identificativi per Allineamento Mappe del 24/07/2007" con l'annotazione: "superficie da verificare".

Tale incongruenza potrebbe essere regolarizzata tramite Istanza di aggiornamento Mappa da inoltrare all'Agenzia delle Entrate - Ufficio del Territorio previo colloquio con il funzionario responsabile dell'Ufficio.

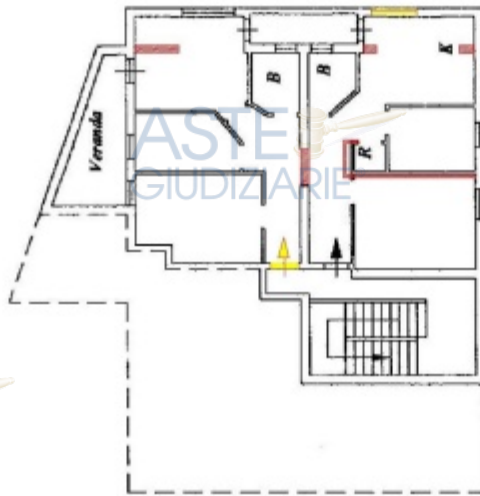
Figura 3: Planimetria catastale con indicazione grafica delle difformità più significative.

La figura a lato illustra le differenze più significative che si possono cogliere sovrapponendo la planimetria dello stato dei luoghi alla planimetria catastale (in rosso le differenti posizioni delle murature, in giallo le aperture presenti nell'attuale configurazione dello stato dei luoghi).

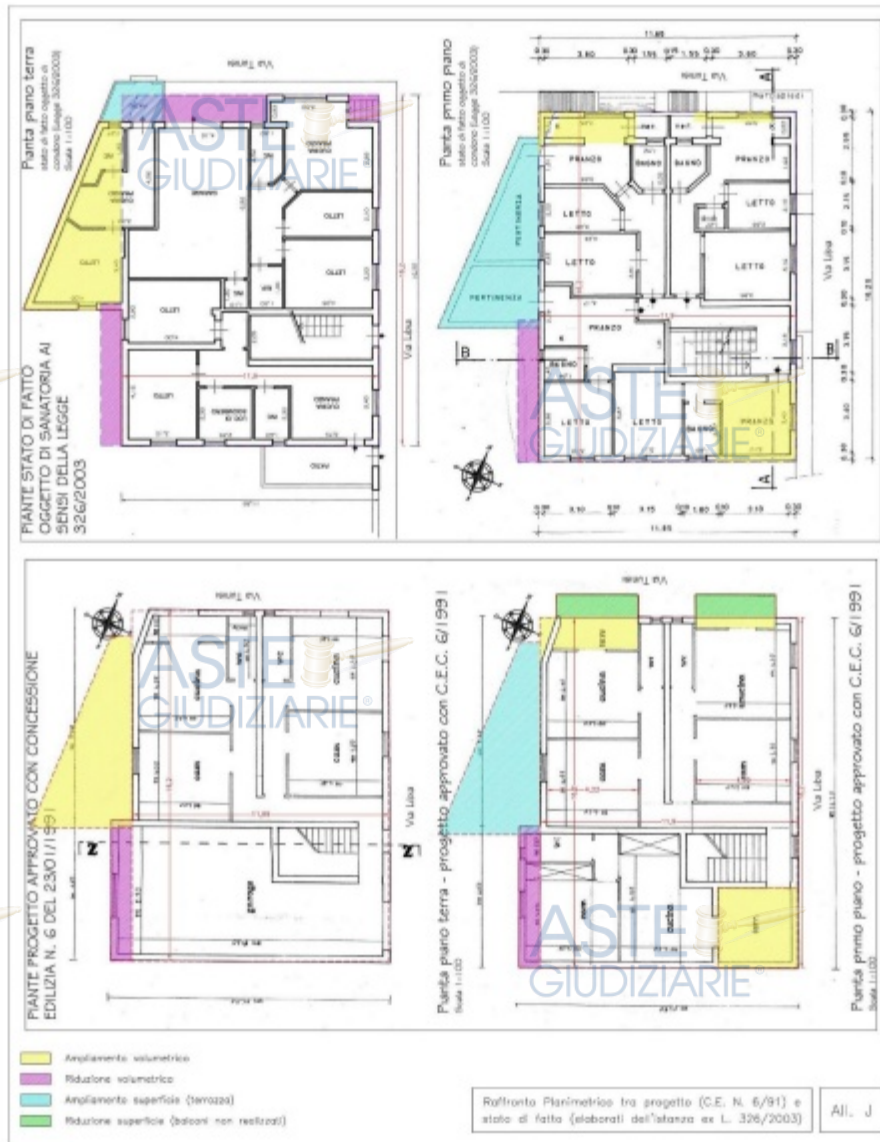
Figura 6: Raffronto tra planimetria di progetto assentito con c.e. n. 6/1991 (in basso) e planimetria dello stato dei luoghi rappresentato nell'allegato grafico all'istanza ex L. 326/2003 (in alto).

Comparando i dati dimensionali presenti sulla tavola grafica reperita presso l'UTC (All. E2.1), si può risalire alla consistenza delle difformità rispetto alla conformazione rappresentata nella planimetria di progetto di cui alla concessione edilizia n. 6 del 1991 (cfr. Fig. 4 e fig. 6).

Le difformità relative ai primi due piani fuori terra (posto che la sopraelevazione risulta totalmente abusiva) sono state evidenziate in figura 6 e in Allegato J.

Tali difformità consistono nella diversa distribuzione interna e delle aperture esterne, in piccole differenze volumetriche (porzioni in giallo e magenta di figura 6) e in un modesto ampliamento di superficie scoperta corrispondente alla terrazza ubicata al primo piano (in ciano a dx) che costituisce copertura dell'ampliamento volumetrico realizzato al piano terra (in giallo a sx).

È possibile notare che la planimetria di rilievo illustrata in figura 2 ed in allegato A1, corrisponde con la relativa porzione di planimetria illustrata in alto a dx di figura 6, tratta dall'allegato grafico all'istanza ex L. 326/2003 (All. E2.1).

Sono state riscontrate le seguenti difformità: La conformazione planimetrica dell'immobile, rilevata al momento del sopralluogo presenta variazione del numero delle unità abitative, piccoli ampliamenti e diversa distribuzione interna rispetto alla conformazione rappresentata nella planimetria di progetto di cui alla concessione edilizia n. 6 del 1991 (cfr. fig. 6).

Tuttavia, è parere dello scrivente Esperto che, delimitando il campo di indagine all'immobile oggetto del presente studio ubicato al piano primo del fabbricato (cfr. le 2 planimetrie nella parte destra di figura 6), sulla scorta della documentazione reperita presso l'U.T.C. del comune di Lampedusa (All. E1) e delle novità normative introdotte dal D.L. 69/2024 (detto anche decreto salva-casa) convertito con modifiche dalla legge 105/2024, recepita in Sicilia con L. R. N. 27/2024, le illustrate difformità possano essere ricondotte alla fattispecie di tolleranze costruttive di cui all'art. 34-bis del DPR 380/2001³).

Tuttavia, è parere dello scrivente Esperto che, sulla scorta di quanto disposto dall'art. 34 ter comma 4 del DPR 380/2001 (recepito con L.R. n. 27/2024, art. 16), le illustrate difformità possano essere ricondotte alla fattispecie di tolleranze costruttive di cui all'art. 34-bis dello stesso decreto. Ed ancora, con riferimento all'aspetto paesaggistico, si segnala che per l'effetto combinato dell'art. 3 c. 1 del D.L. N. 69/24 convertito dalla L. 105/2024 e del DPR 13 febbraio 2017 n. 31; non sono soggetti ad autorizzazione paesaggistica gli interventi realizzati entro il 24 maggio 2024 che rientrino nei limiti delle tolleranze costruttive (per il dettaglio, cfr. testo completo a pagina 8 della presente relazione).
