## TRIBUNALE DI AGRIGENTO

#### RELAZIONE TECNICA DEL CTU

Causa R.G.E. n. 69/2020

#### I LUOGHI Comune di Naro

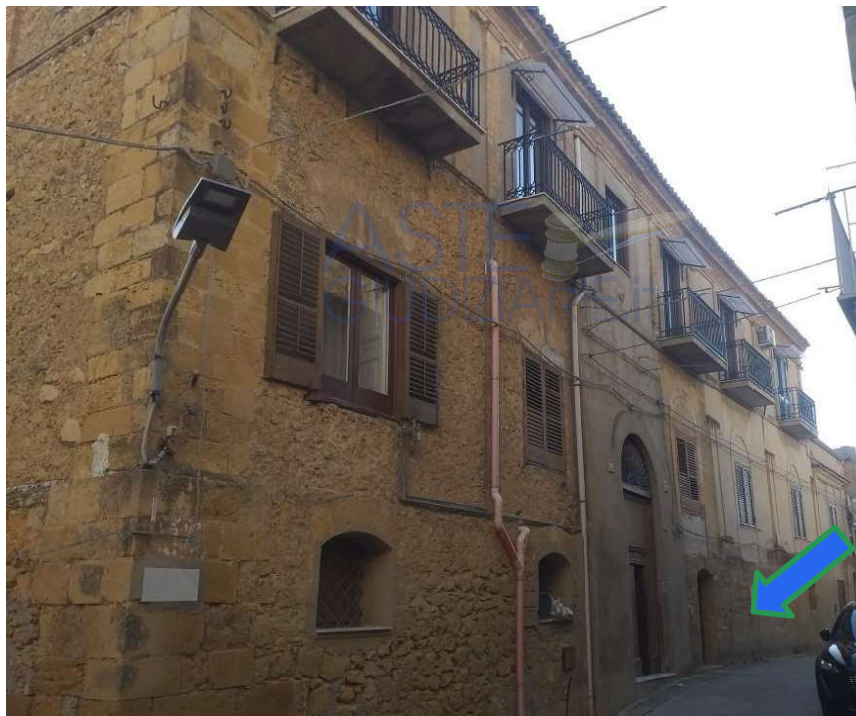
**Foto 1**

L'accesso ai suoi spazi interni avviene, in modo diretto, da nord attraverso un vano ad arco a tutto centro, mentre la parete meridionale, arretrandosi parzialmente, dà spazio ad un piccolo

**Vista da via De Castellett INGRESSO**

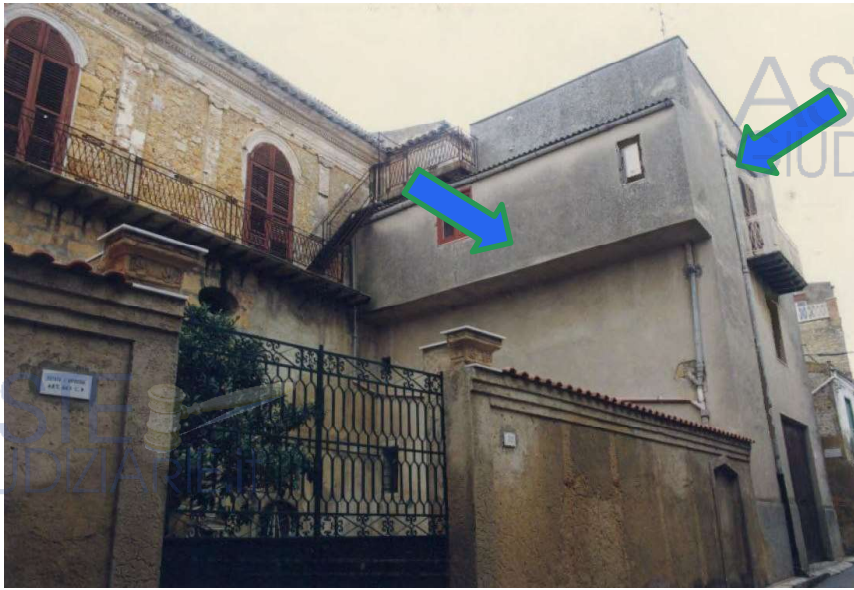
Foto 3

Tuttavia è stata riscontrata un'incongruenza, nello specifico, un "appendice" di fabbricato costruita sicuramente in tempi più recenti rispetto all'epoca di costruzione del palazzo, come visibile ed evidenziato nella **Foto 3** in basso.

La porzione di fabbricato sicuramente eretta in appoggio alla struttura storica originaria è probabilmente stata costruita prima dell'anno 1977 e della Legge 10, questo si evince dall'assenza di concessione edilizia in sanatoria o da procedimenti sanatori in corso.

Porzione di fabbricato che potrà comunque essere inserita con apposita pratica di aggiornamento catastale con un costo stimato in € 1.000,00.

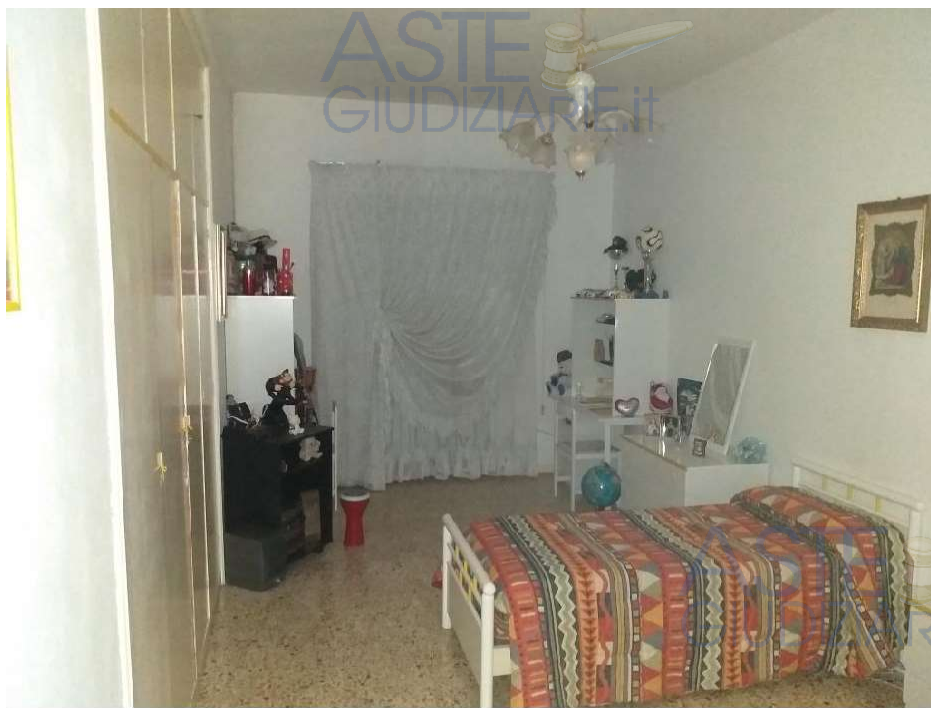
Foto 8

E una camera da letto posta nella porzione di fabbricato non censita dal catasto che presenta infiltrazioni su una parete prospiciente la via Verdesca.

**Camera**

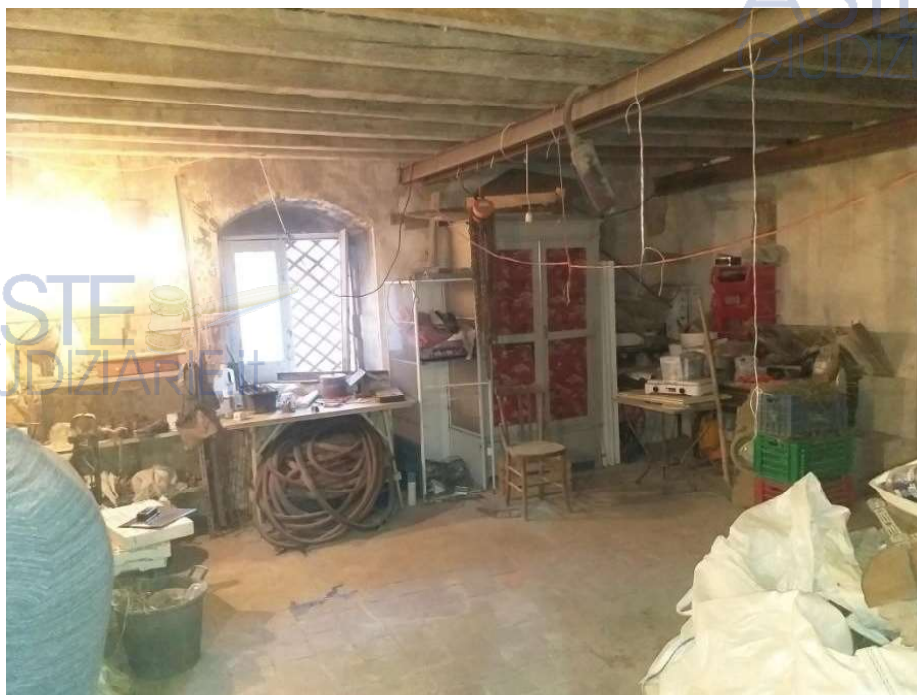
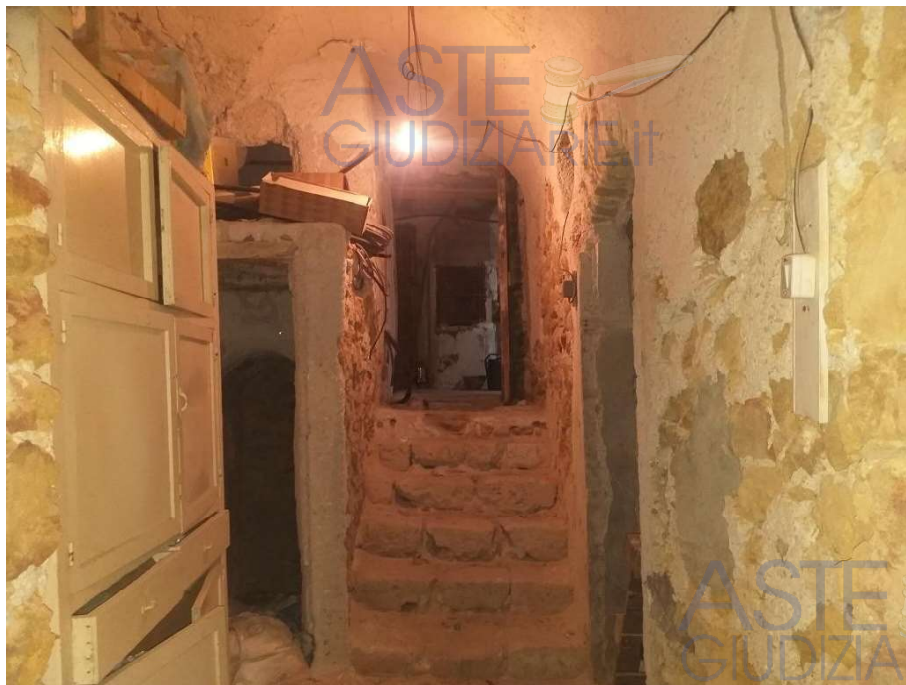
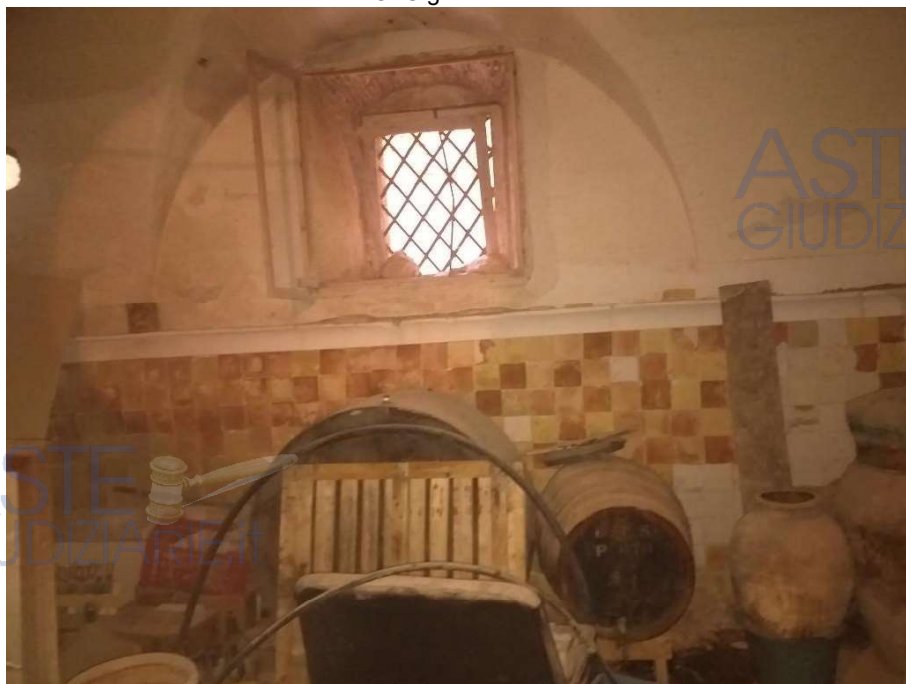
***Locale magazzino***

Come si evince dall'allegato fotografico, lo stato di rifinitura è molto fatiscente "al grezzo" è evidente la muratura primaria in conci di tufo, il soffitto che costituisce il solaio del piano superiore, è in legno rinforzato con travi in acciaio a doppio T, in certe zone del locale sono presenti rivestimenti in pietra messe in opera con malta di calce.
