## TRIBUNALE DI AGRIGENTO

### ESECUZIONE IMMOBILIARE

**R.G. Es. 70/2023**

**LOTTO UNICO**  
**ELABORATO PERITALE**

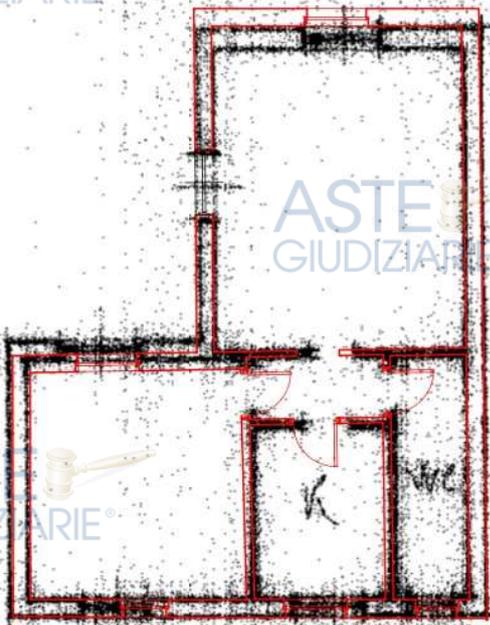
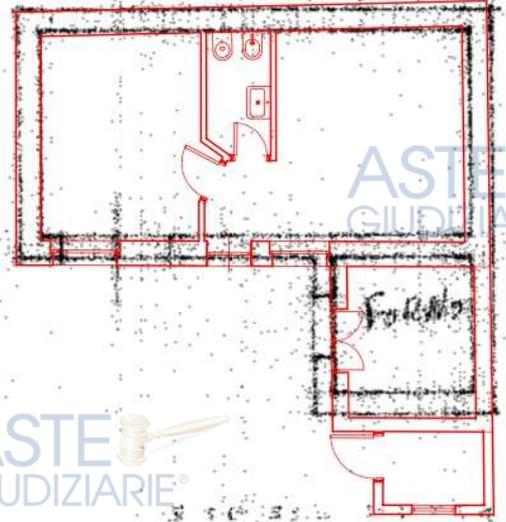
**Beni Pignorati:** Difformità sostanziali: si riscontra una difformità tra la planimetria catastale (cfr. all. 01) presentata in data 08/11/1985 e lo stato di fatto dell'immobile (cfr. all. 02); si riporta di seguito una sovrapposizione tra le 2 planimetrie, la planimetria dello stato di fatto viene rappresentata graficamente di colore rosso (cfr. all. 03).

La planimetria catastale è di fatto conforme agli elaborati grafici allegati alla concessione edilizia in sanatoria n.15/1992, successivamente al rilascio della suddetta concessione sono state realizzate opere senza autorizzazione. Tale aspetto verrà dettagliatamente descritto in risposta al quesito n.10

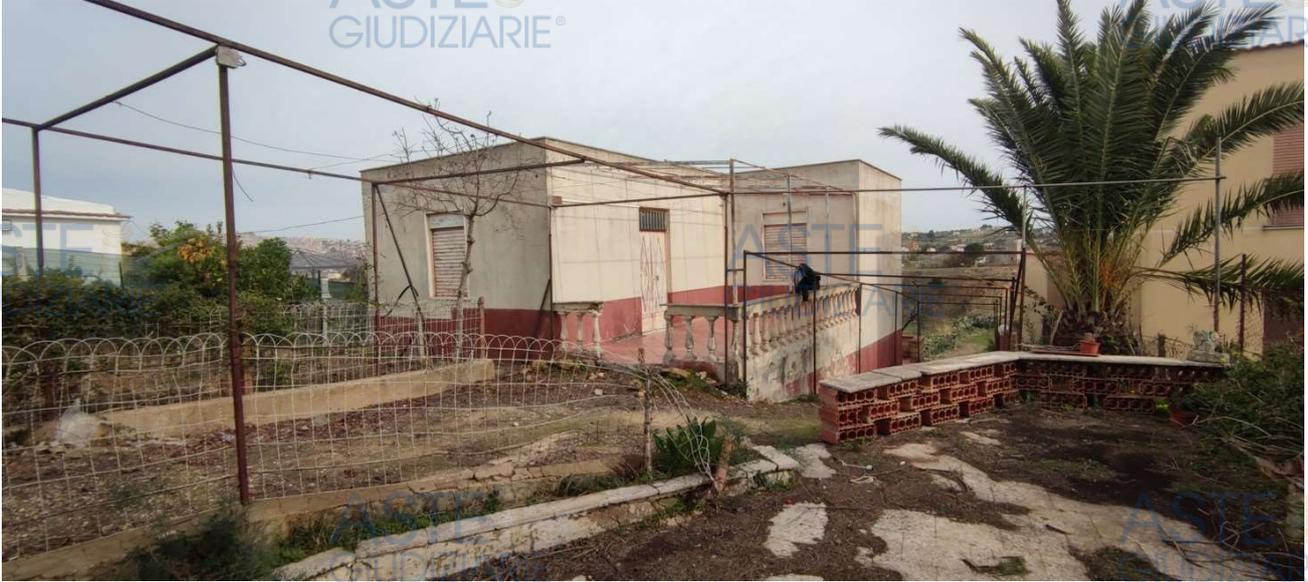
Il terreno in oggetto, in cui si trova l'abitazione, ha una forma stretta e lunga in medio pendio lungo l'asse ovest-est. L'accesso avviene dalla strada sul lato ovest che è anche il punto più alto del terreno.

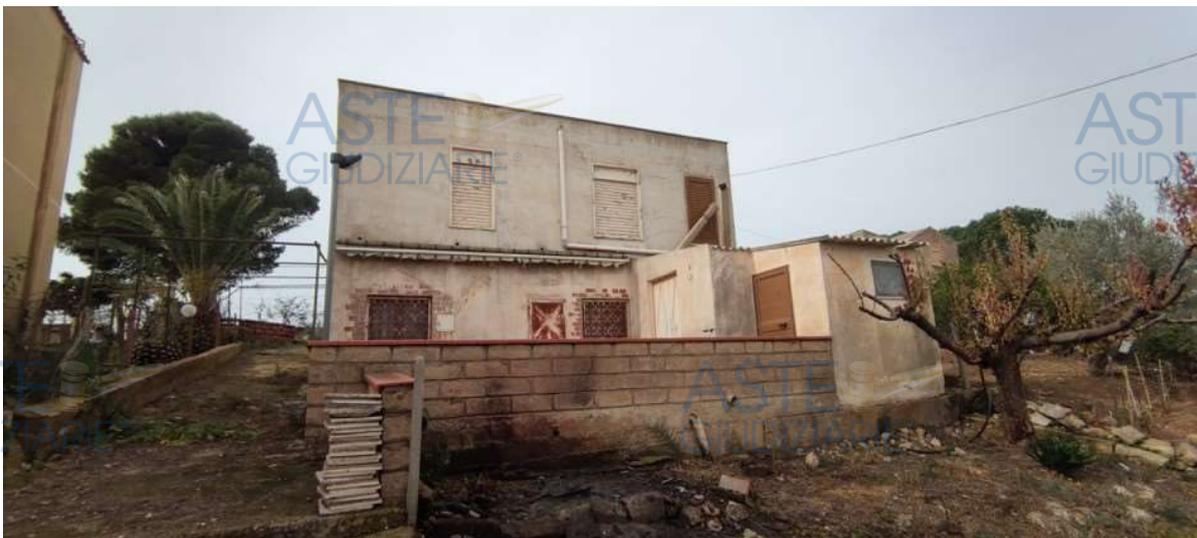
- Piano terra, con altezza utile di 3,00 mt, formato da soggiorno, una camera, cucina e bagno, esteso 61,50 mq, l'accesso all'abitazione avviene da un terrazzino e tramite una porta in ferro sul lato sud dell'immobile, le restanti finestre si trovano sui lati est ed ovest;
- Piano seminterrato con accesso dal lato est, esteso quasi 30 mq che non possiede i requisiti di abitabilità in quanto l'altezza utile è di 1,93mt. Nonostante la ridotta altezza e l'impossibilità di ottenere qualsivoglia requisito di abitabilità tale piano seminterrato è stato abusivamente diviso ricavando 2 camere ed un bagno e modificando tra l'altro le aperture, che si trovano tutte ad est, per renderlo più adatto all'uso;

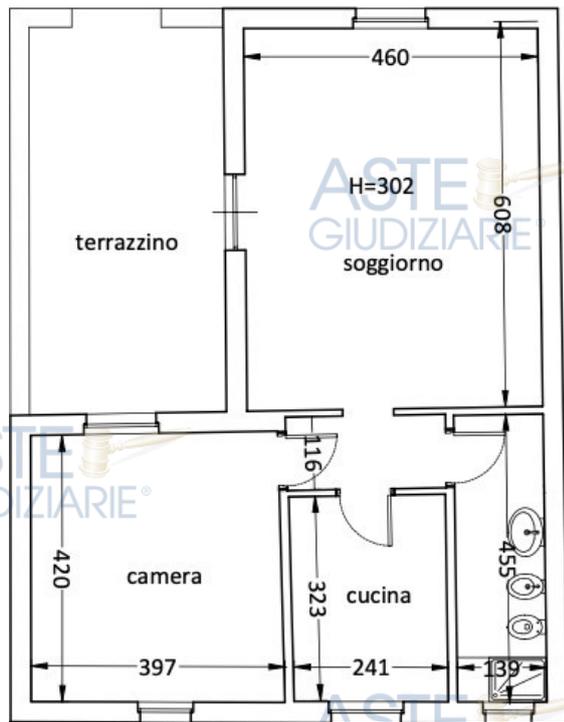
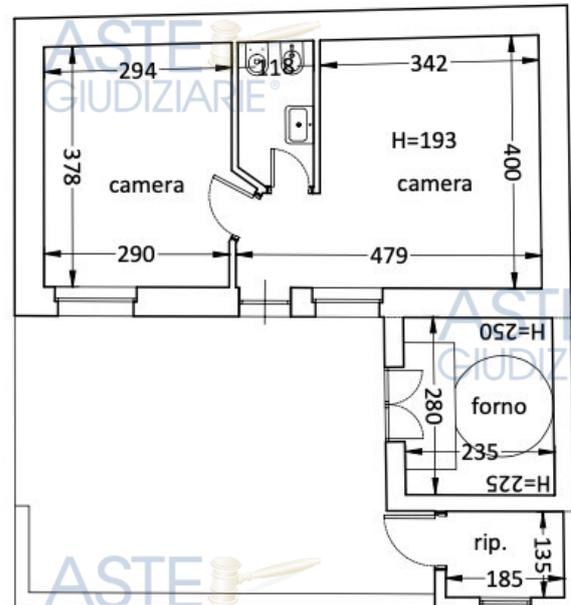
- Completano la proprietà un locale delle misure di 2,35x2,80 mt all'interno del quale vi è un forno a legna, ed un piccolo ripostiglio di 1,35x1,85 mt realizzato senza autorizzazione edilizia.

Relativamente al piccolo vano ripostiglio, non essendo disponibile la realizzazione di ulteriore volumetria il suddetto manufatto dovrà essere demolito. Si precisa che non è mai stata emessa dal comune di Naro ordinanza di demolizione.

I costi per la demolizione del ripostiglio, comprensive di spese tecniche sono stimati in euro 500,00 (diconsi euro cinquecento/00)

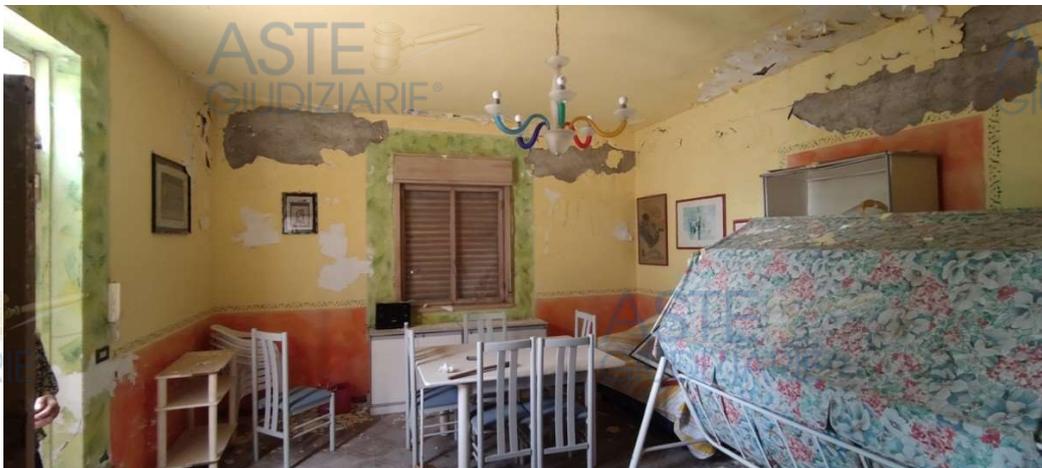
L'immobile versa in pessime di condizioni manutentive causate principalmente dalla scarsa manutenzione del manto di copertura dell'immobile che presenta gravi discontinuità nell'impermeabilizzazione causando continue estese infiltrazioni in occasione delle piogge.

Le condizioni dei soffitti e delle pareti lasciano intuire che le infiltrazioni perdurano nel tempo.

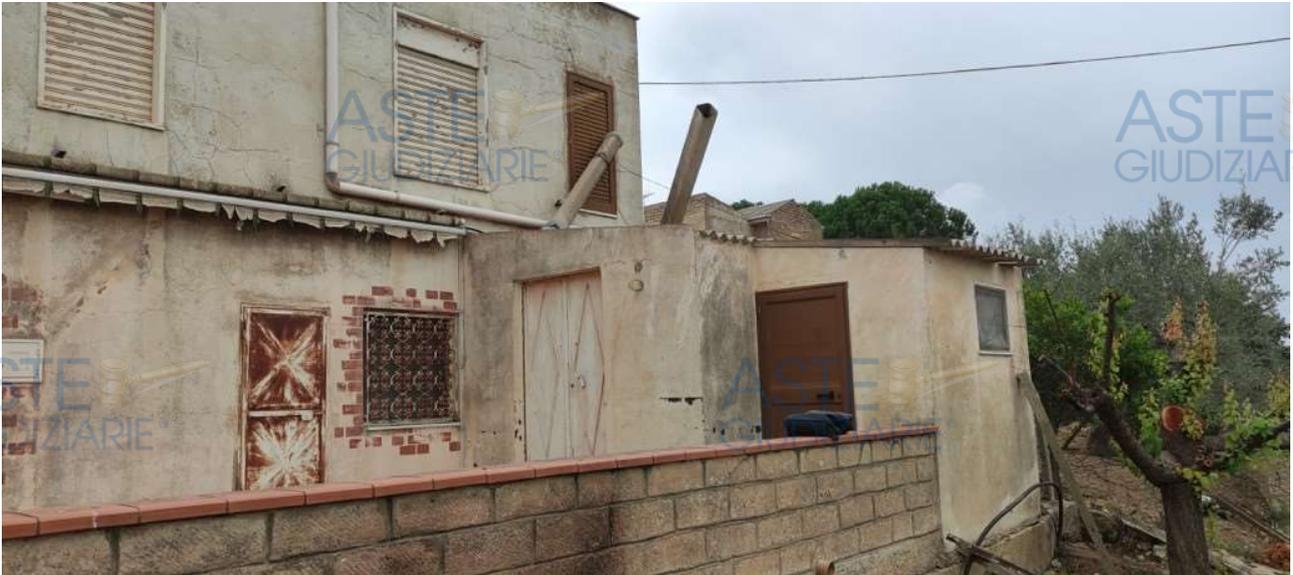
Gli infissi e gli avvolgibili, entrambi in ferro presentano problemi causati da rotture e deformazioni che in taluni casi rendono impossibile una corretta chiusura.

Il piano seminterrato presenta gravi problemi di umidità che hanno generato la formazione di muffe e lo scrostamento dell'intonaco.

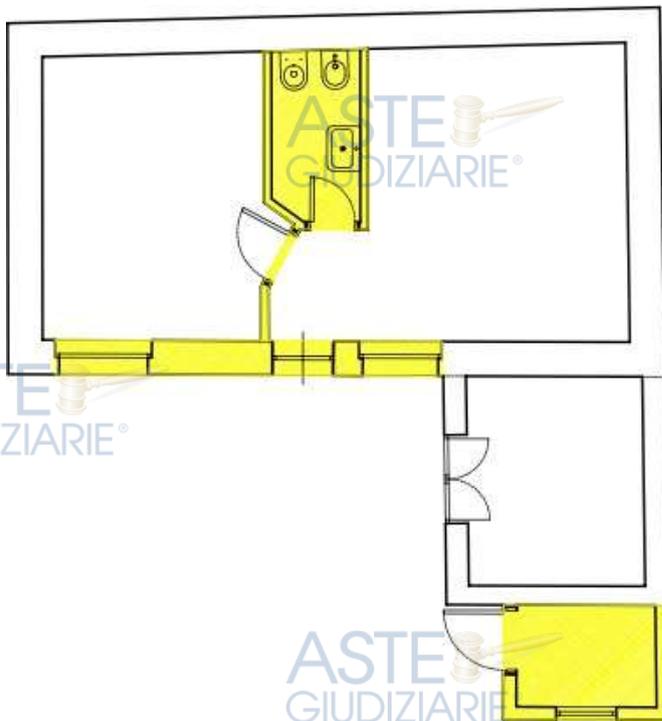
Nel fabbricato sono state realizzate successivamente al rilascio della concessione edilizia opere non autorizzate consistenti nella divisione interna del piano seminterrato e nella realizzazione ex novo di un piccolo locale ripostiglio esterno all'abitazione. Nella planimetria seguente sono evidenziate in giallo le opere non regolari e non presenti nell'ultima planimetria catastale agli atti.

L'eliminazione delle difformità catastali riscontrate potrà essere effettuata esclusivamente dopo aver sanato gli abusi edilizi dettagliatamente descritti in risposta al quesito n.10.

I costi per l'aggiornamento della planimetria catastale, considerate le spese tecniche e i diritti da versare ammontano a € 400,00 (diconsi euro quattrocento/00), somma che verrà detratta dal valore di stima.

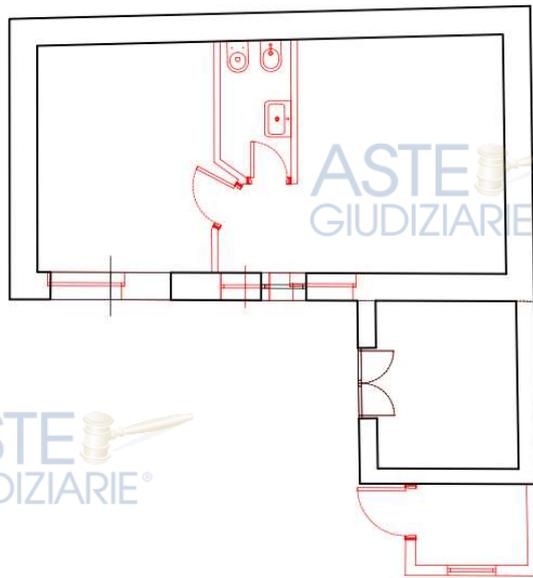
PIANTA PIANO SEMINTERRATO

- Piano seminterrato: autorizzato come cantina, nei disegni allegati alla concessione edilizia in sanatoria è rappresentato come un unico volume, nello stato di fatto risulta diviso in 2 vani ed un piccolo bagno; l'altezza del locale pari a mt 1,95, ai fini del rispetto delle norme igienico sanitarie, impedisce qualsivoglia destinazione abitativa.
- Il prospetto lato est, in corrispondenza del piano seminterrato è stato modificato.
- È stato realizzato un piccolo vano ripostiglio delle misure di mt 1,85 x 1,35.

Nei grafici che seguono vengono evidenziate in rosso le modifiche realizzate senza alcuna autorizzazione.

Relativamente alle opere abusive, realizzate nel piano seminterrato, sia in planimetria che in prospetto, pur non potendo essere utilizzato l'immobile ai fini abitativi è possibile regolarizzare le opere mediante la sanatoria c.d. ordinaria.

I costi per la pratica di sanatoria ordinaria, comprensive di spese tecniche e contributo di costruzione calcolato in misura doppia sono stimati in euro 2.500,00 (diconsi euro duemilacinquecento/00)
