TRIBUNALE ORDINARIO DI AGRIGENTO

PROCEDURA N. 76/2022 R. G. PROMOSSA DA

CONSULENZA TECNICA GIUDIZIARIA

Perizia Lotto Unico

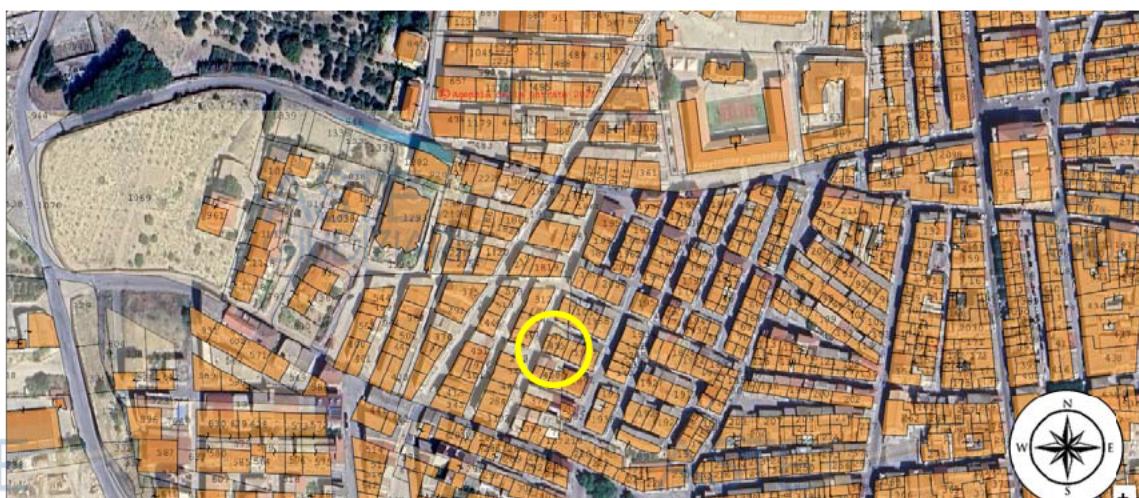
Figura 1 - Individuazione di massima del bene pignorato. Immagini satellitari estratte da Google Heart con la sovrapposizione dell’estratto di mappa catastale.

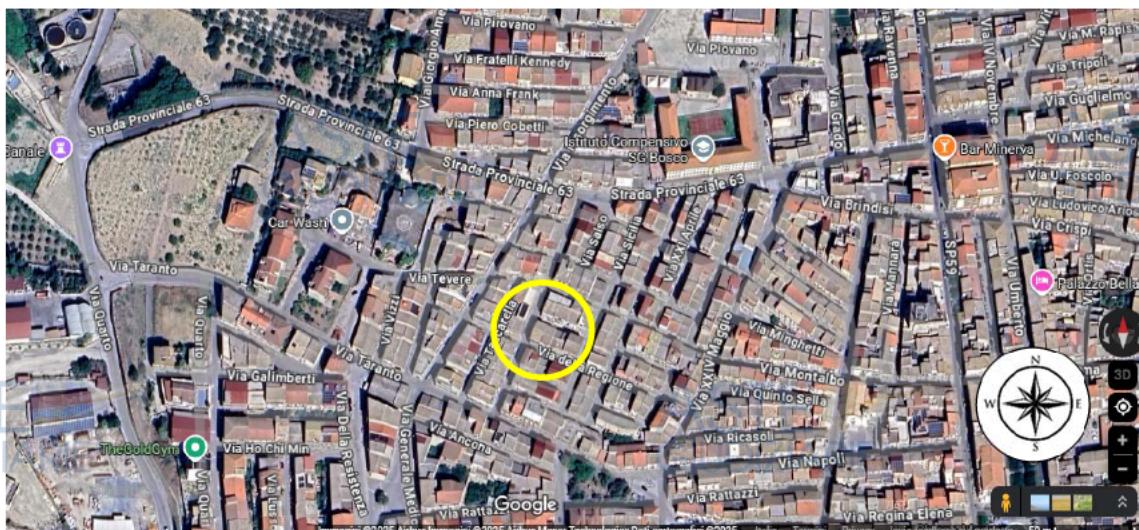
Figura 2 - Individuazione di massima del fabbricato in cui è censito il bene pignorato

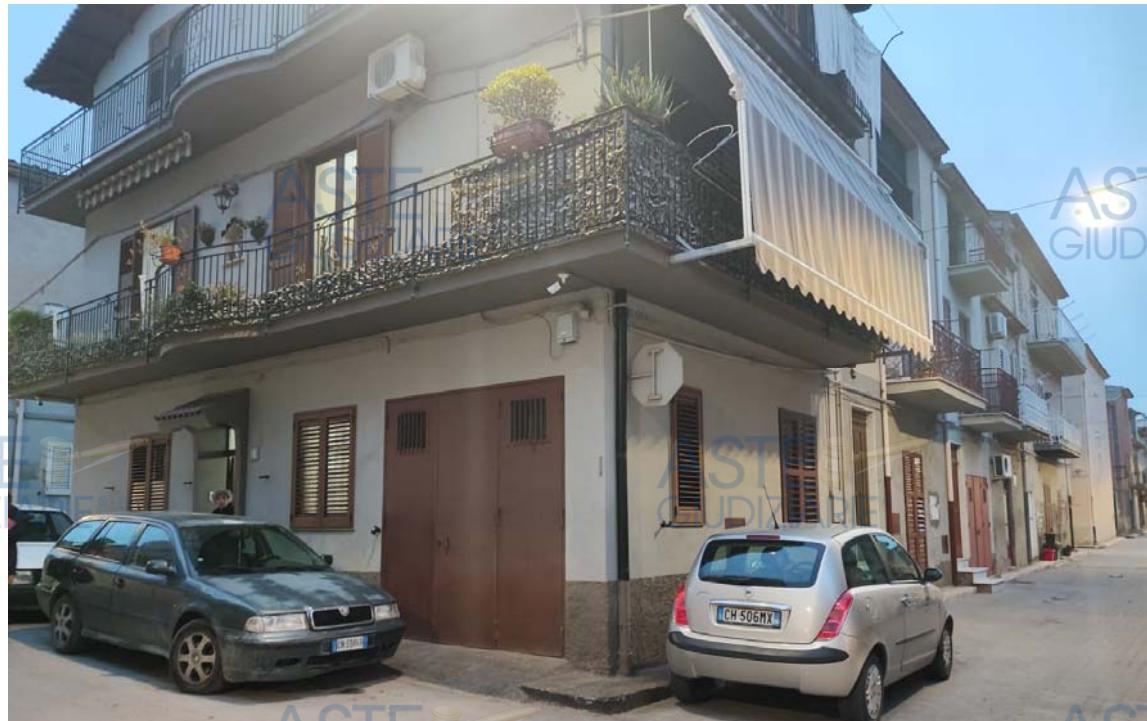
Figure 3 - Foto esterna -via indipendenza

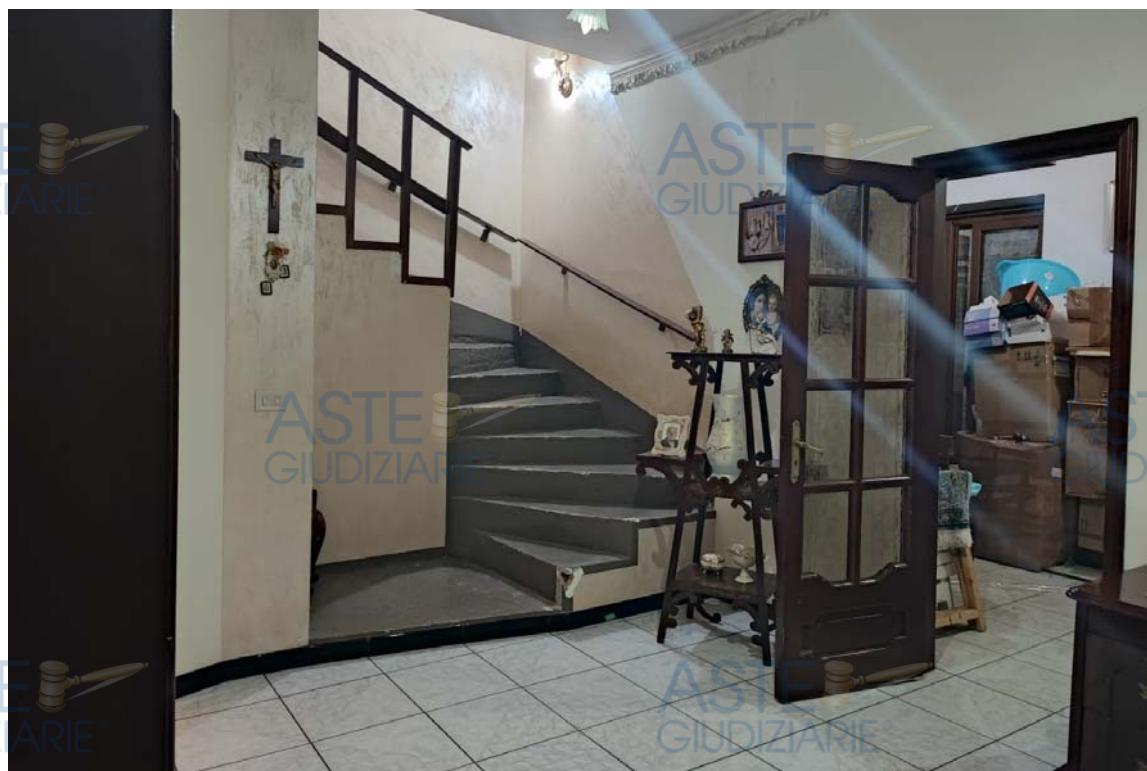
Il vano di accesso è dotato di porta blindata ed è rivestita internamente con un pannello di uguale fattura delle altre porte interne, è presente un ulteriore vano di accesso dotato di porta in ferro a tre ante in corrispondenza del vano censito come cucina, gli infissi esterni sono in legno massello costituiti da persiane vetrate e scuri. Il soffitto e le pareti sono rifiniti con intonaco civile per interni e tinteggiati con diversi colori di idropittura a eccezione del soffitto del vano cucina che è rivestito con perline in legno.

Figure 4 – Ingresso

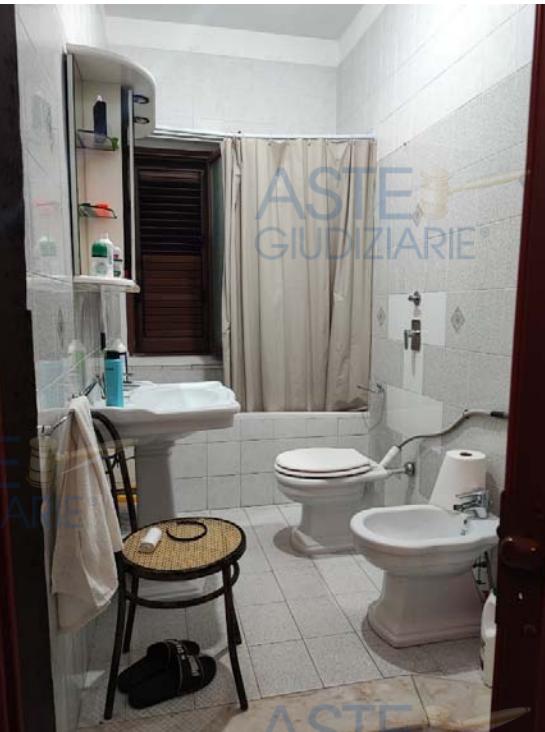
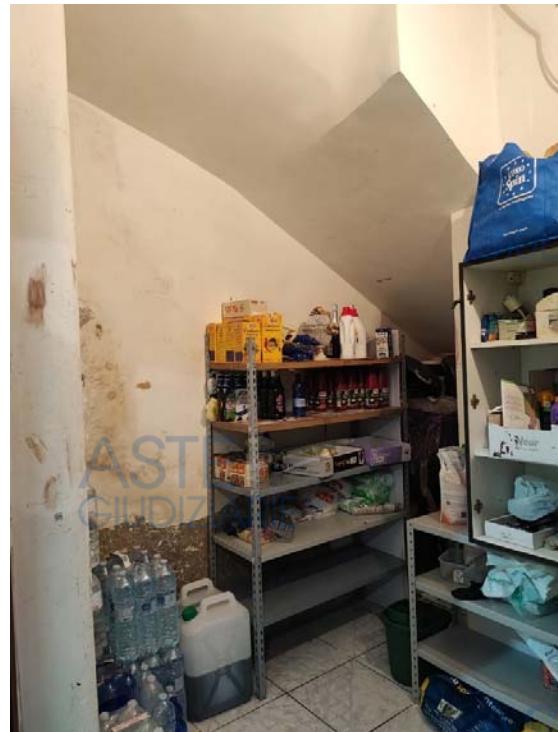
Il servizio igienico, a differenza degli altri vani, presenta le pareti piastrellate con mattonelle in ceramica per un'altezza di circa 2,40 m, è dotato di wc bidet lavabo e vasca.

Figure 5 – Servizi

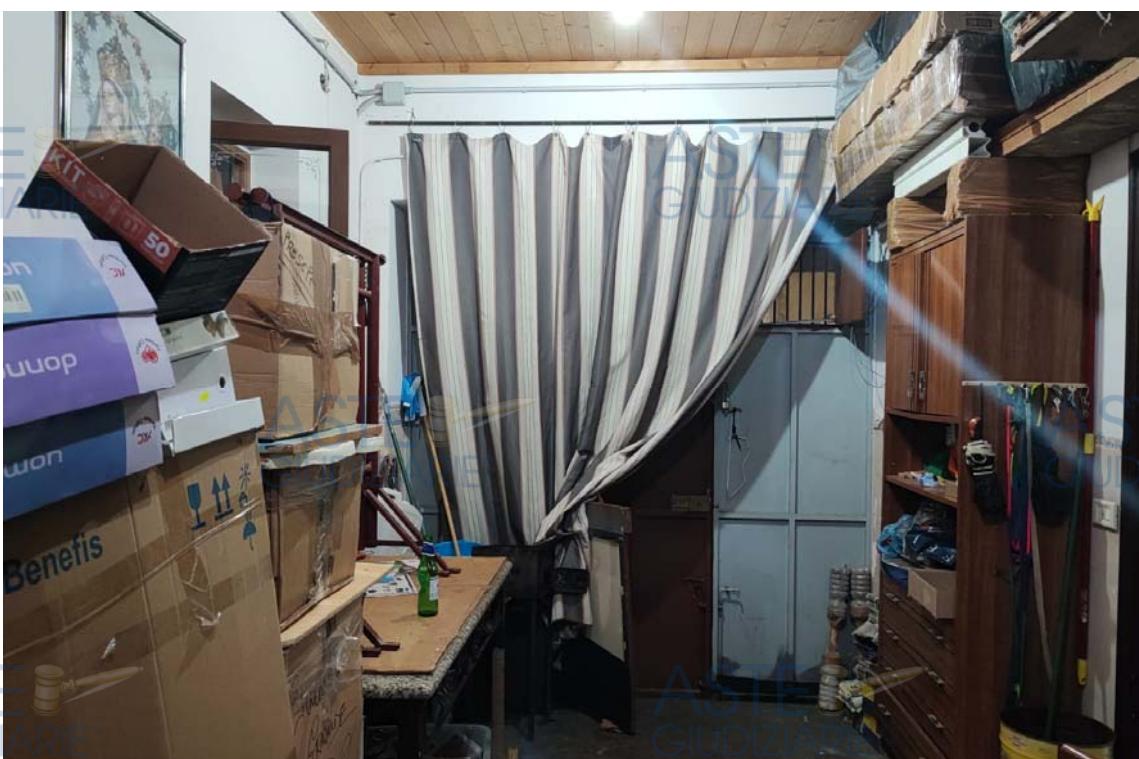
Figure 6 – Vano intermo

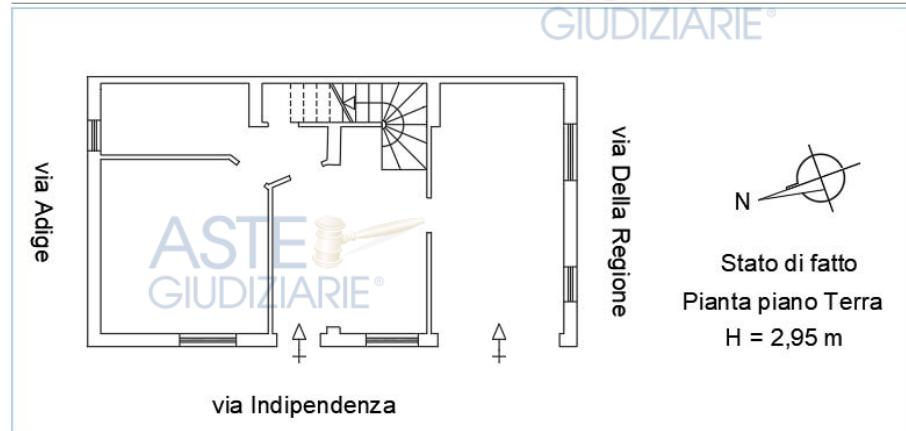
La superficie utile netta dell'intera unità allo stato di fatto è di circa 59 mq al netto della superficie delle tramezzature con un'altezza utile pari a 3,10 m.

Figura 7 – Rilievo metrico

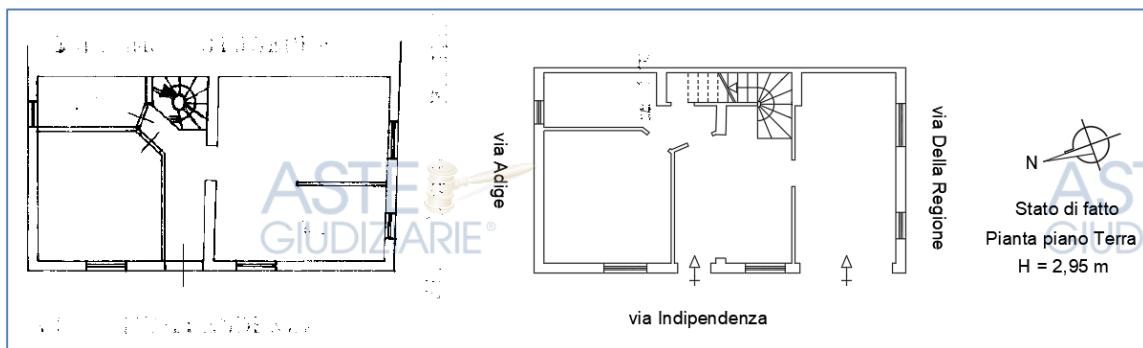
Il confronto tra la planimetria catastale e la restituzione grafica del rilievo metrico, che si riporta in figura 8, permette di constatare che lo stato dei luoghi rilevato alla data del sopralluogo è difforme rispetto a quanto rappresentato nella visura planimetrica presentata in catasto in sede di costituzione a causa di una diversa distribuzione dei vani e dell’apertura di un ulteriore vano di accesso sul prospetto Est.

Figura 8 – Confronto tra la Planimetria catastale a sx e la restituzione grafica dello stato dei luoghi a dx.

Al fine di regolarizzare il bene sotto il profilo catastale occorre presentare un atto di aggiornamento DOCFA con causale “diversa distribuzione degli spazi interni” per denunciare le difformità riscontrate previa regolarità urbanistica degli stessi. La spesa preventivata è pari a 600 € comprensiva di oneri professionali e versamenti catastali la quale verrà detratta al valore stimato del bene.

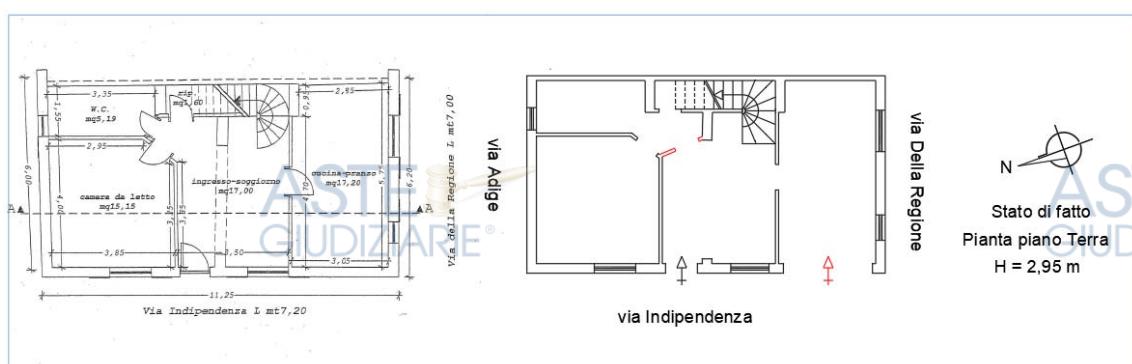
- alla realizzazione di un disimpegno tra il vano d'ingresso e vani a sinistra dello stesso;
- alla realizzazione di un ulteriore vano di accesso su via Indipendenza.

Per una maggiore comprensione nella figura 9 si evidenziano in rosso le difformità riscontrate.

Figura 9 – Confronto la restituzione grafica del rilievo metrico a sx e l'elaborato tecnico allegato ai titoli autorizzativi a dx. In rosso la difformità riscontrata

- spese tecniche comprensive di oneri ed accessori circa € 1000,00;
- sanzione € 1.000,00;
- diritti di segreteria € 100,00.
