TRIBUNALE DI AGRIGENTO

ELABORATO PERITALE

Immobile 1
Palma di Montechiaro (AG) via Santa Ninfa
F. 28 plla 3140 sub 512

1.1. IDENTIFICAZIONE BENE OGGETTO DELLA STIMA

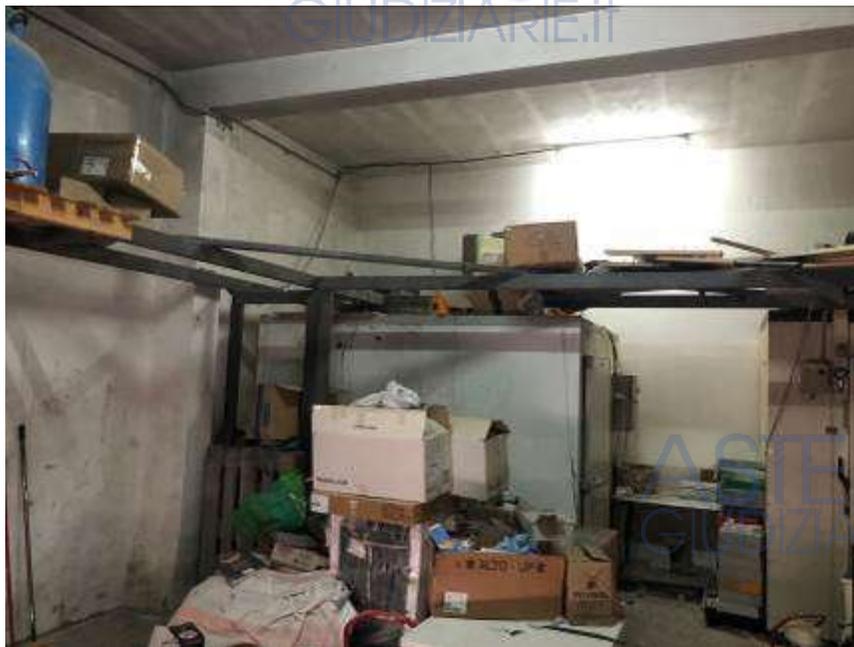
Foto 4 – Magazzino interno

Presenta pavimentazione in battuto di cemento ed intonaci tinteggiati. Il wc presenta pavimentazione e rivestimenti in ceramica.

In corrispondenza della copertura dei due piccoli ambienti adibiti a wc e deposito è stata ricavata un'area soppalcata con chiusura con pannelli di vetro e alluminio. Si riscontra la presenza di impianto idrico ed elettrico sottotraccia

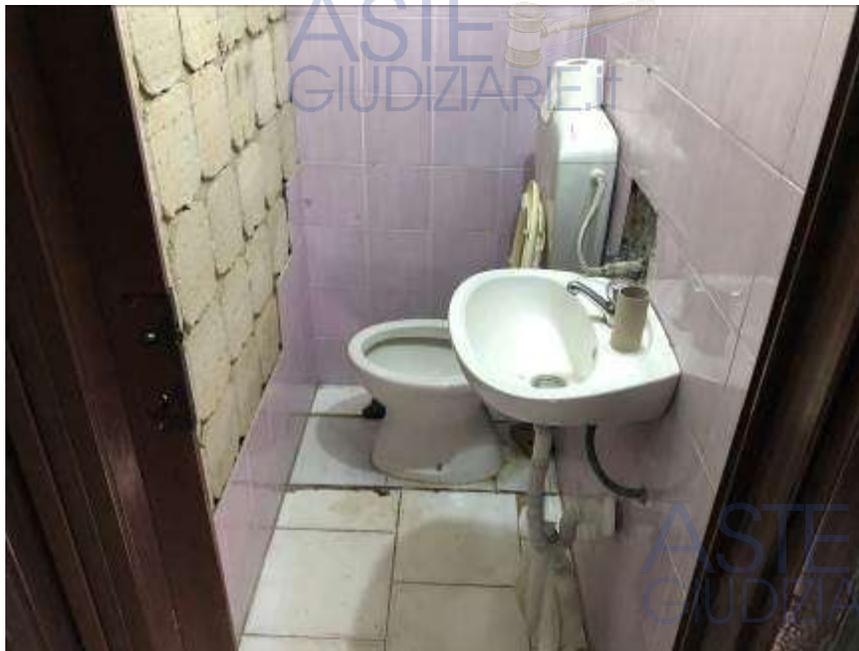
Foto 6 – WC

Si riscontra tuttavia la presenza di un wc in corrispondenza di uno dei due vai indicati in planimetria come ripostiglio.

Al fine della regolarizzazione si ritiene di dover procedere con l'aggiornamento catastale con costi stimati pari ad € 500,00.
