1 PREMESSA

Lotto N. 1**4 QUESITO N. 2 – Elencare ed individuare i beni componenti ciascun lotto e procedere alla descrizione materiale di ciascun lotto****4.1 Individuazione del bene oggetto della vendita**

4.2 Descrizione materiale del lotto 1

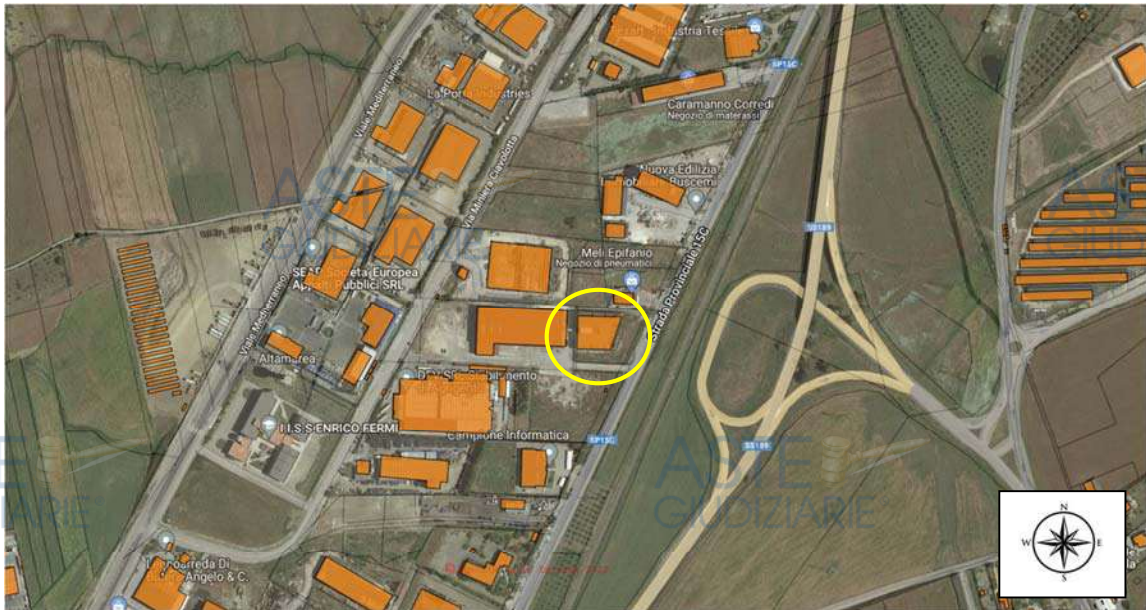
Figura 1 - Sovrapposizione immagini satellitari estratte da Google Heart con estratto di mappa catastale: individuazione di massima del fabbricato sito nel comune di Agrigento F. 11 Part. 37 sub 2 – 3 – 501 – 502 – 503 – 504 – 505 – 506

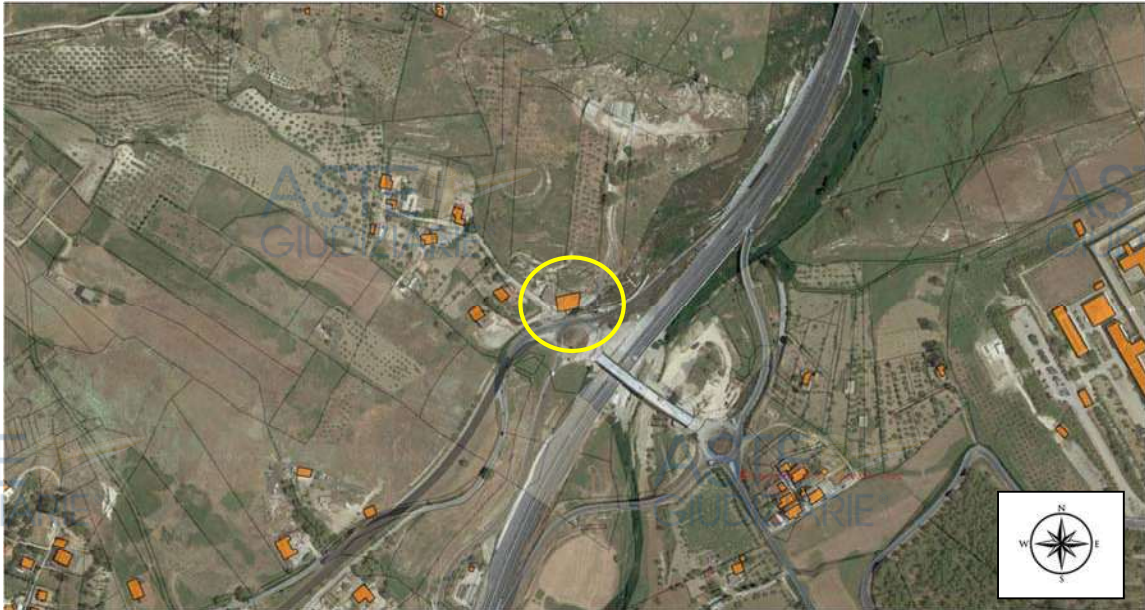
Figura 3 - Sovrapposizione immagini satellitari estratte da Google Heart con estratto di mappa catastale: individuazione di massima del fabbricato sito nel comune di Agrigento F. 129 Part. 34 sub 4.

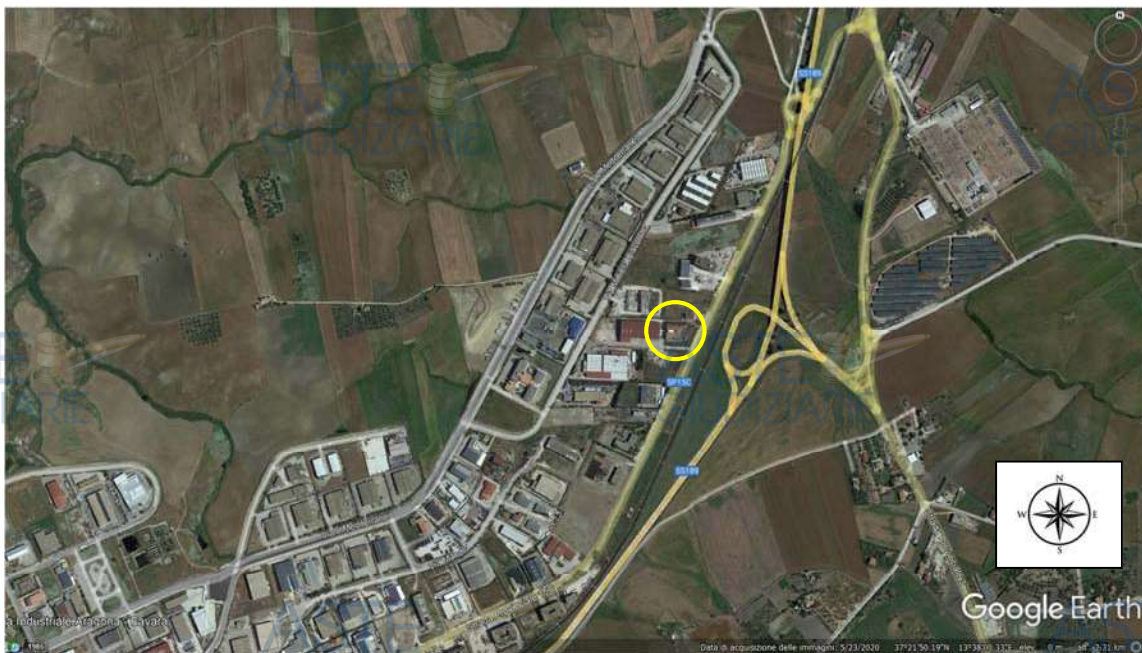
La figura 4 riporta l'ortofoto con l'individuazione del fabbricato di cui l'unità è parte.

Figura 4 - Individuazione di massima del fabbricato

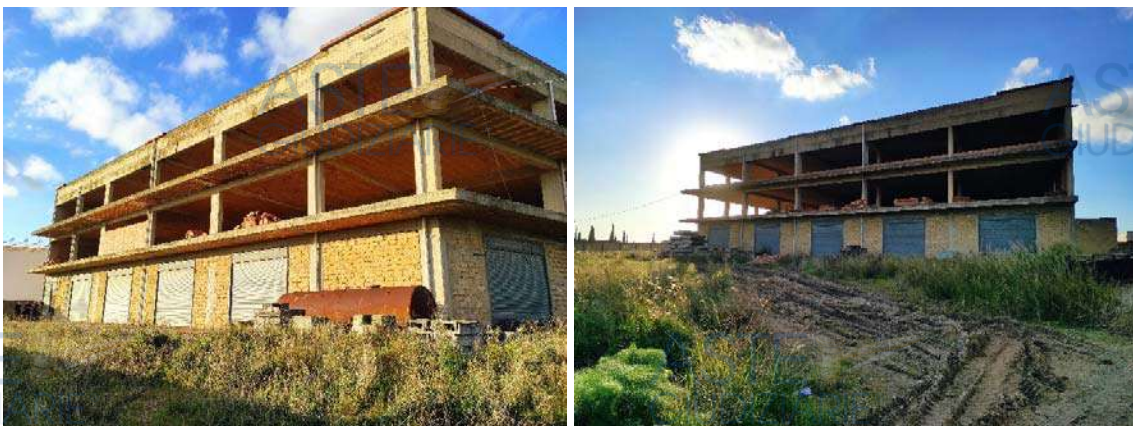
Il bene oggetto della vendita consiste in un unico fabbricato allo stato grezzo, con quattro elevazioni fuori terra ed una interrata situato a Nord-Est dell'agglomerato industriale Aragona – Favara, distante circa 2,5 km dalla stazione di Aragona Caldare, con accesso dalla strada provinciale 15C e direttamente connesso attraverso questa con la con la SS 189.

Lo stesso è stato realizzato con fondazioni continue in c.a. a travi rovesce, struttura intelaiata con travi e pilastri in c.a, solai gettati in opera in c.a. e laterizi, solaio di copertura a padiglione con sovrastante manto di tegole, pareti esterne del piano interrato e del piano terra sono realizzate con conci di calcarenite tufacea mentre quelle dei piani superiori, dove presenti, con elementi in laterizio.

Figura 5 – Vista esterna del fabbricato

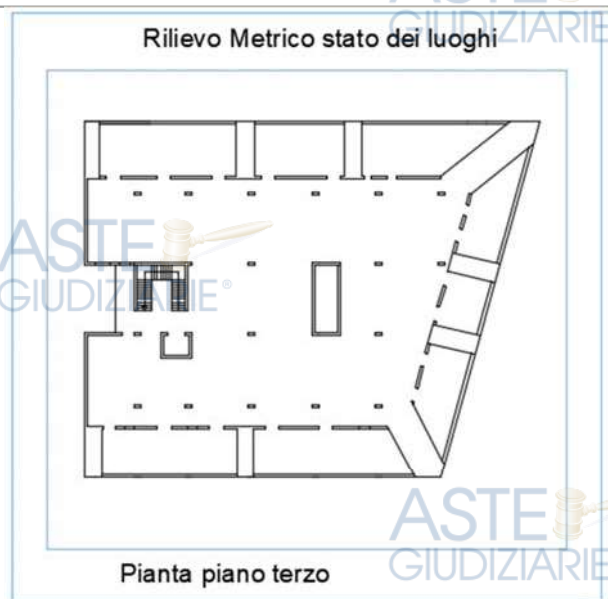
Figure 20 – Rilievo metrico
