Tribunale di Alessandria
PROCEDURA DI ESECUZIONE IMMOBILIARE

N° Gen. Rep. **291/2024**
data udienza ex art. 569 c.p.c.: 20-03-2025

RAPPORTO DI VALUTAZIONE
Lotto 001

Bene: Via Papa Giovanni XXIII, n. ** - Cassano Spinola (AL) - 15063

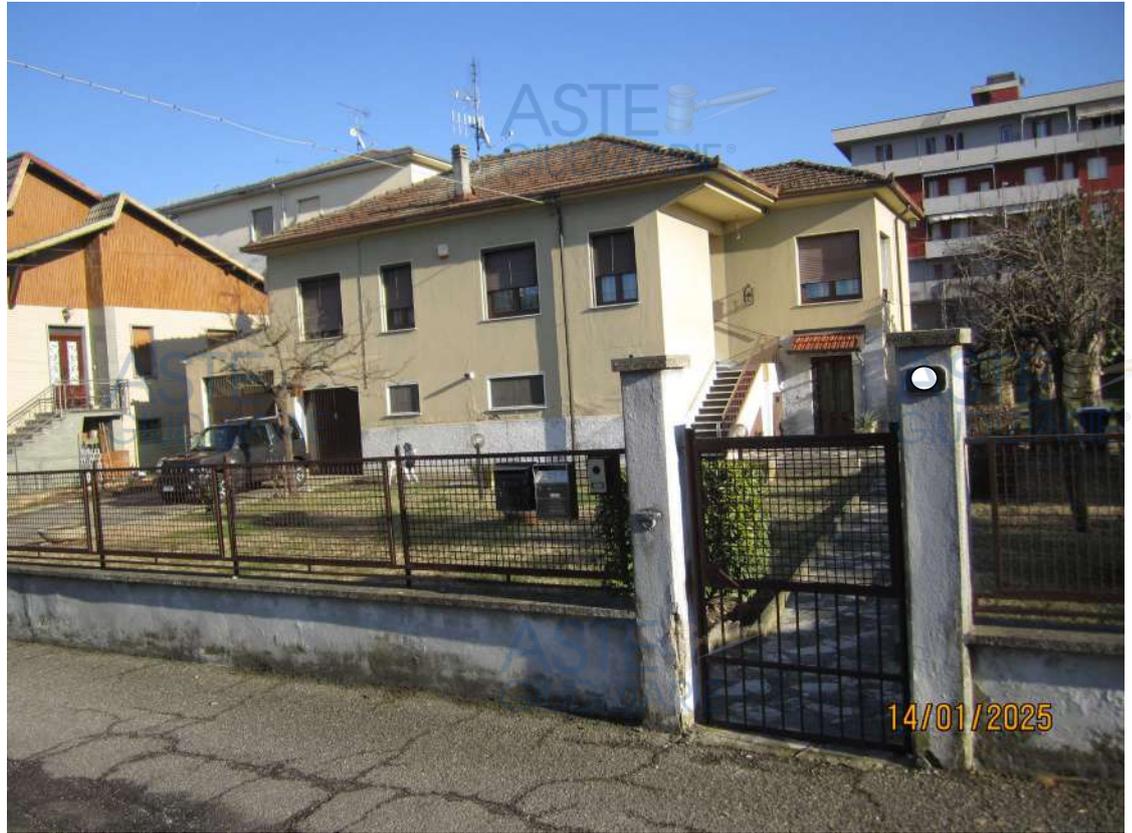
FOTO 1

Il fabbricato ripreso da via Papa Giovanni, accesso pedonale, civico **. Il fronte strada della proprieta' e' di circa 25 metri

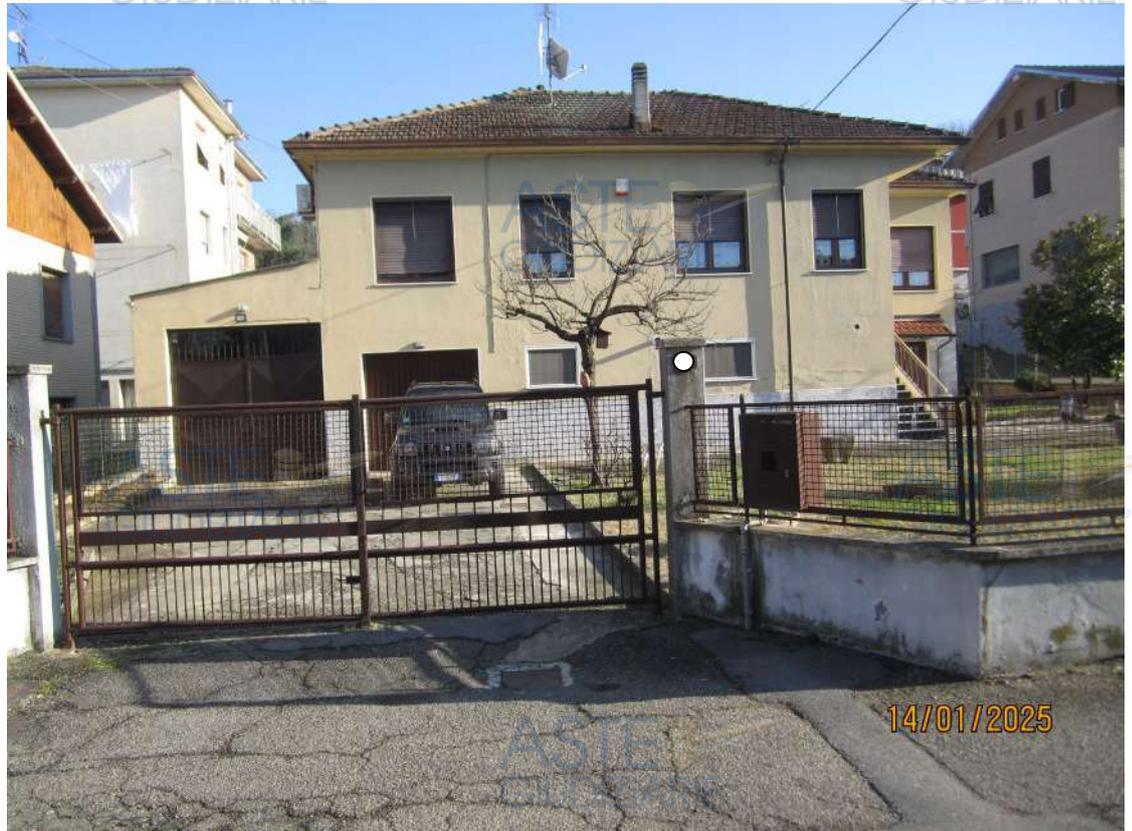
FOTO 2

L'accesso carraio sul lato Nord della proprieta'. Sulla sinistra, a confine con altra proprieta', il corpo di fabbrica a garage.

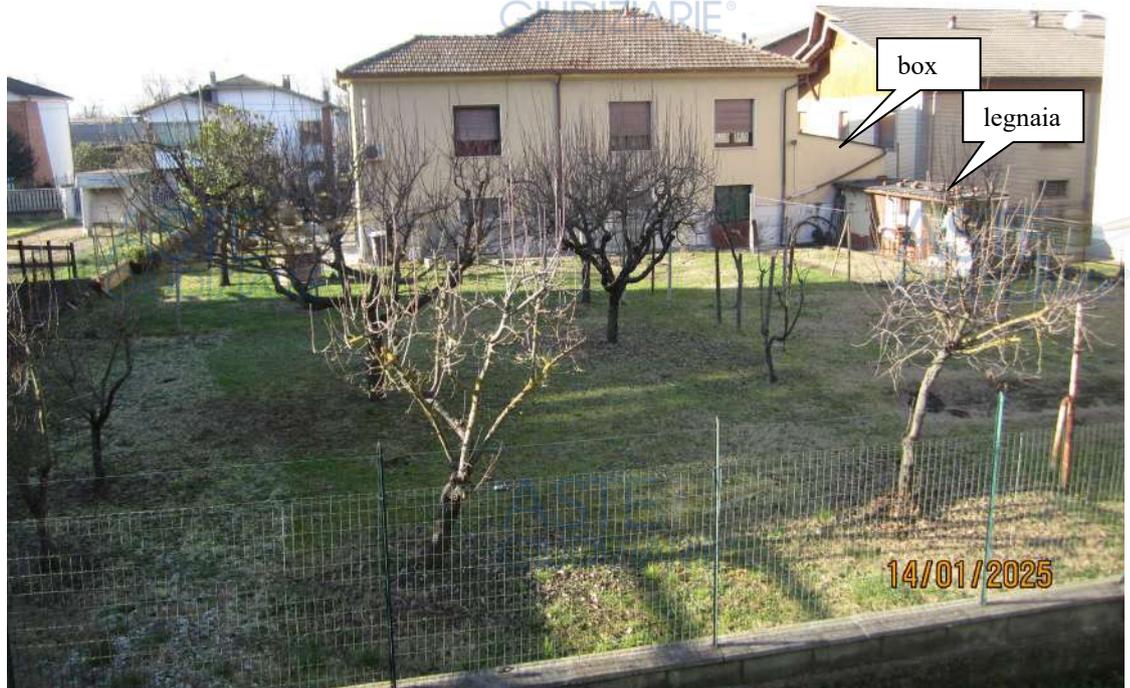
FOTO 3

Il fabbricato ripreso dalla ex strada statale “dei Giovi”, confinante sul lato Est e sopraelevata di circa 3 metri dalla quota dell’area cortilizia.

Si nota in primo piano l’ampia zona coltivata a frutteto. Sulla destra, il basso fabbricato ad uso legnaia, a ridosso del confine e contiguo al garage di proprietà’.

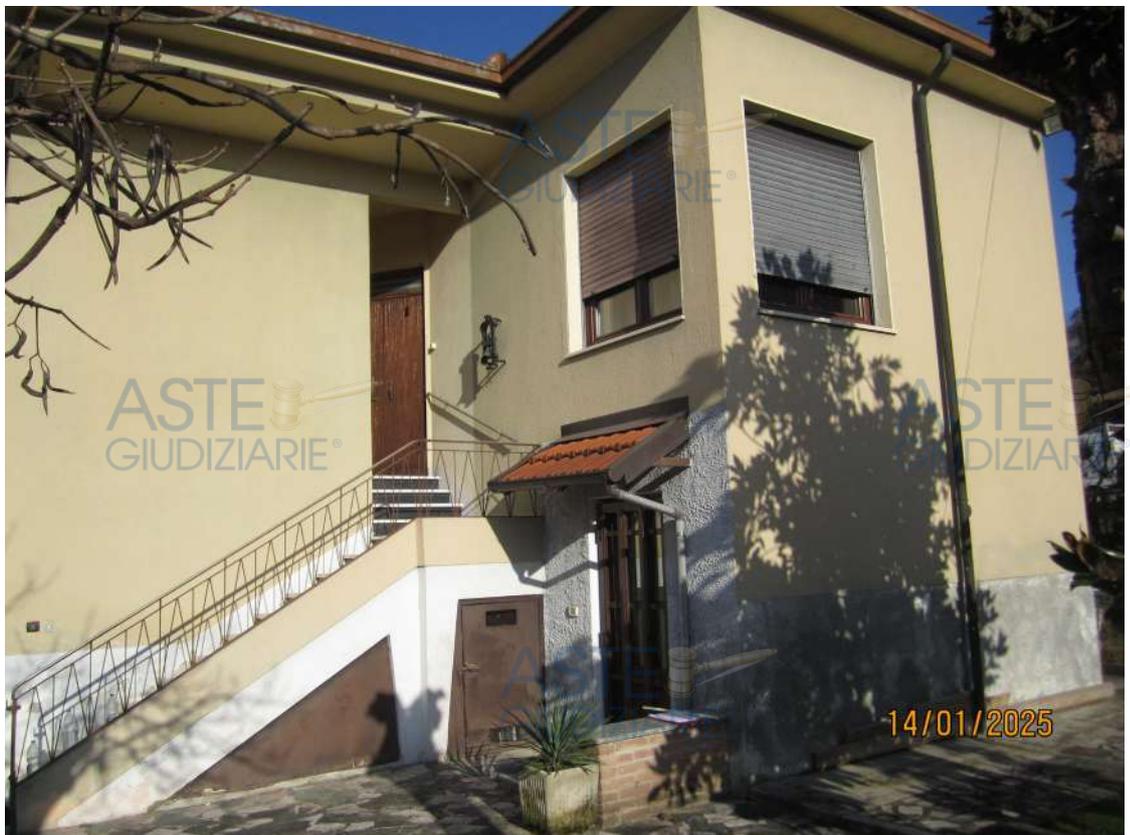
FOTO 4

Particolare della testata Sud con la scaletta esterna di accesso all’alloggio al piano primo. La tettoia a sbalzo in primo piano ripara l’accesso all’ambiente tavernetta del piano terra.

NOTE: Il portoncino di ingresso che da' accesso all'alloggio non e' stato oggetto di sostituzione in sede di ristrutturazione (contrariamente a tutti gli altri serramenti del piano primo) in considerazione dello scarso utilizzo da parte dei Proprietari che abitualmente accedono nell'ambiente di servizio al piano terra e utilizzano la scaletta interna per raggiungere l'alloggio.

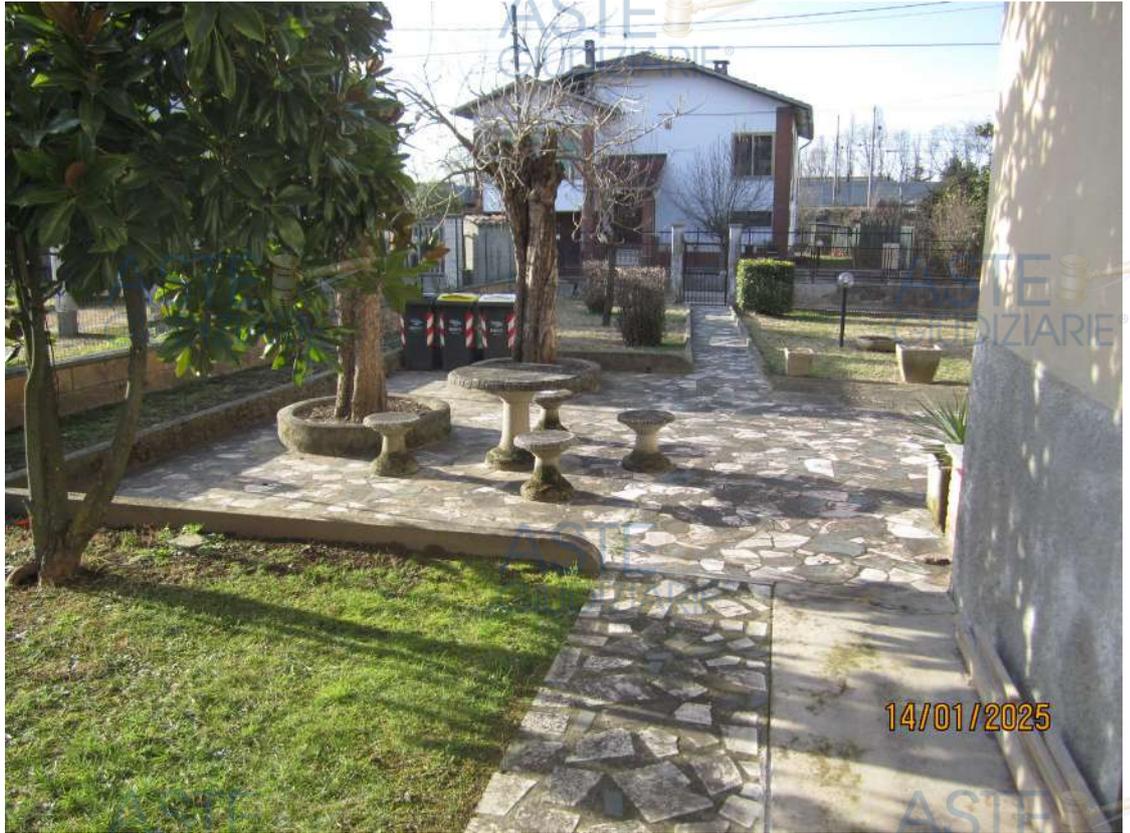
FOTO 5

L'area esterna è caratterizzata da parti attrezzate per soggiorno estivo all'aperto, ampie zone a verde, orto e frutteto e frutteto con la presenza di un pozzo attivo.

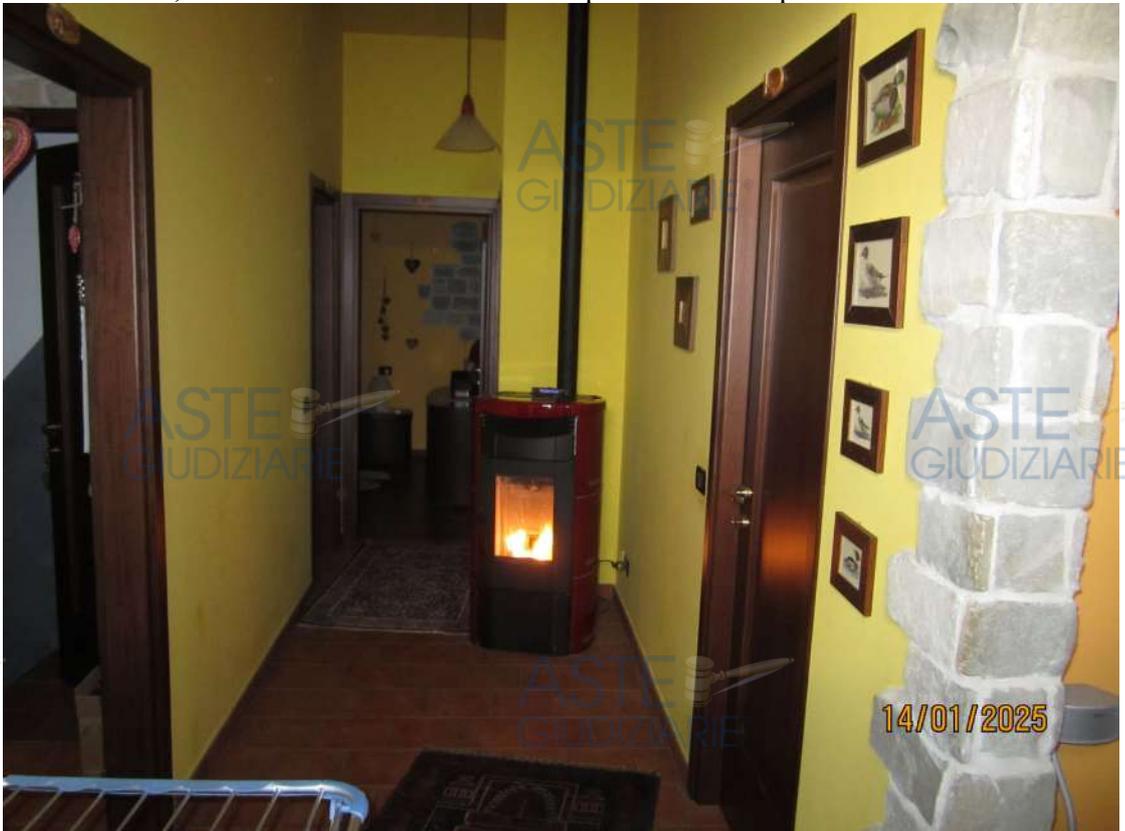
FOTO 6

La zona ingresso-disimpegno al piano primo della villetta. Una stufa a pellet in posizione baricentrica dell'alloggio risolve normalmente il problema energetico senza l'utilizzo della caldaia a metano.

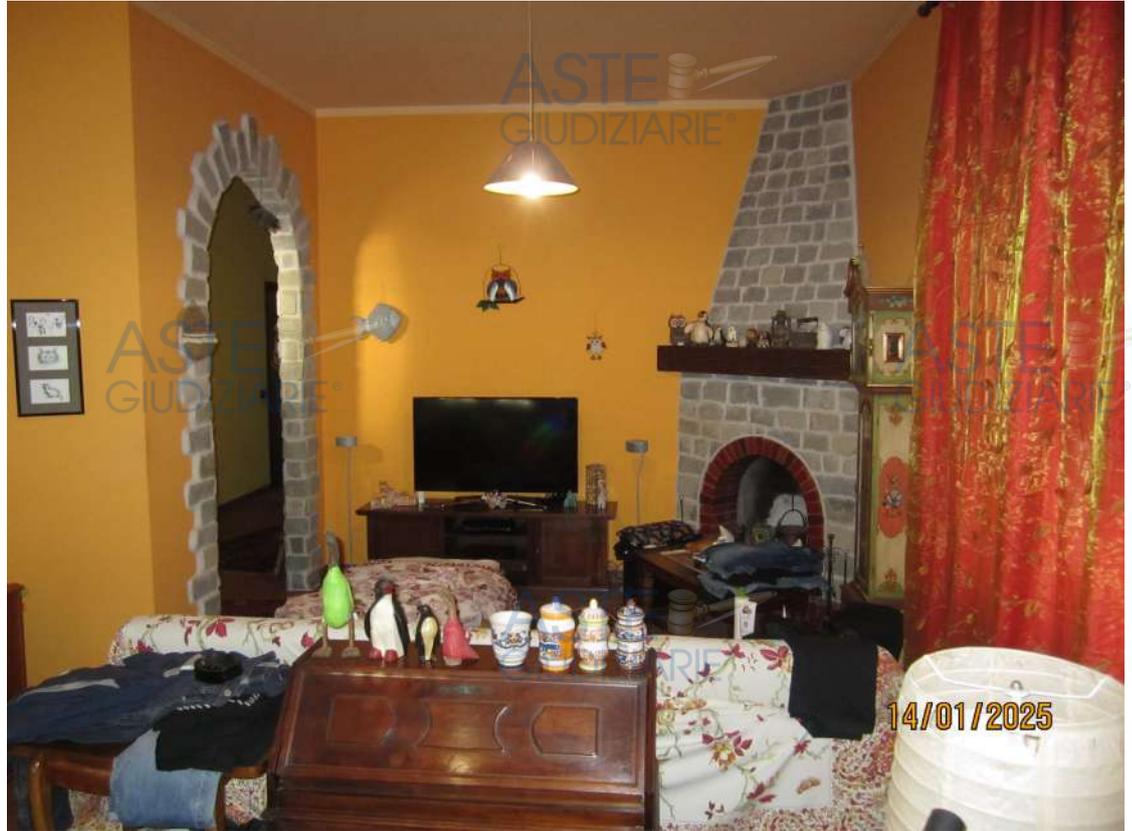
FOTO 7

Il soggiorno, molto spazioso, caratterizzato dal caminetto ad angolo rivestito in pietra,

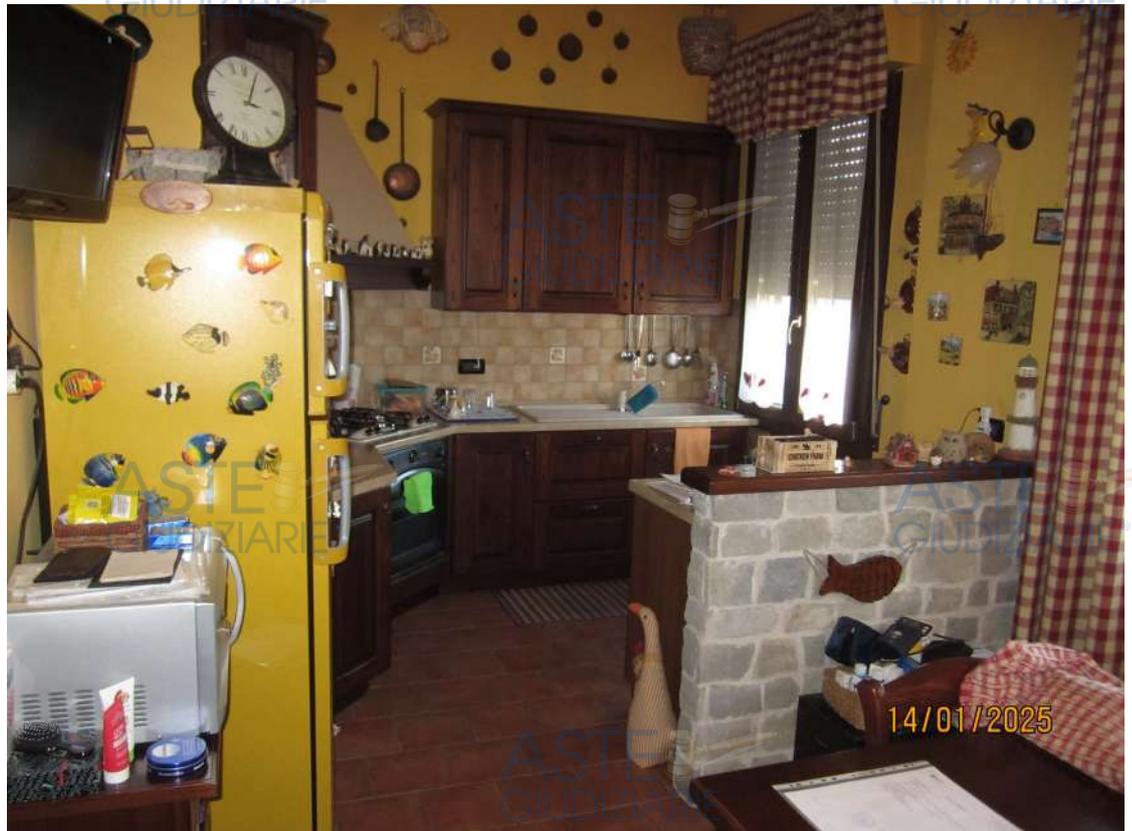
FOTO 8

La zona cucina-tinello, accogliente, bene attrezzata e funzionale.

La prima riguarda la rimozione della tramezza di divisione tra cucinino e tinello con formazione di un muretto alto circa un metro e lungo cm. 130 (come da SCIA per ristrutturazione edilizia del 2013).

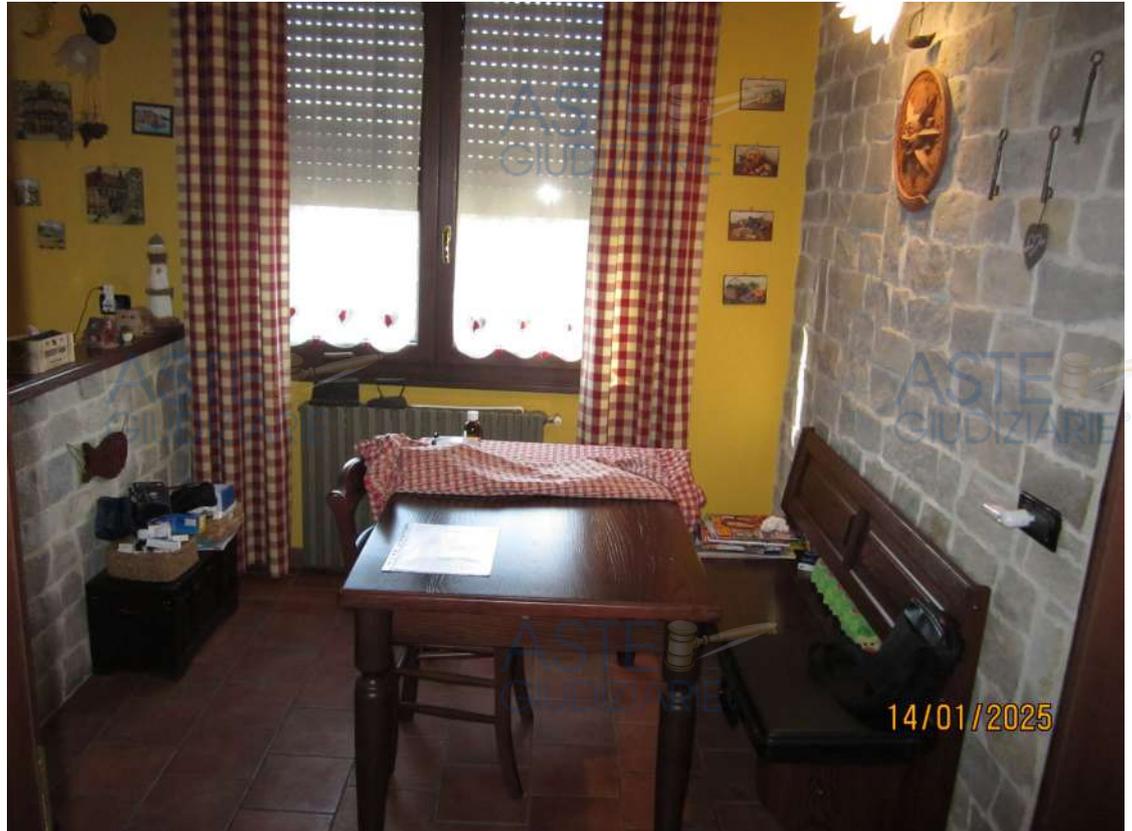
FOTO 9

Primo piano della zona pranzo, in tinello. I rivestimenti in pietra, ricorrenti in tutto l'alloggio, sono stati realizzati in sede di ristrutturazione dell'anno 2013.

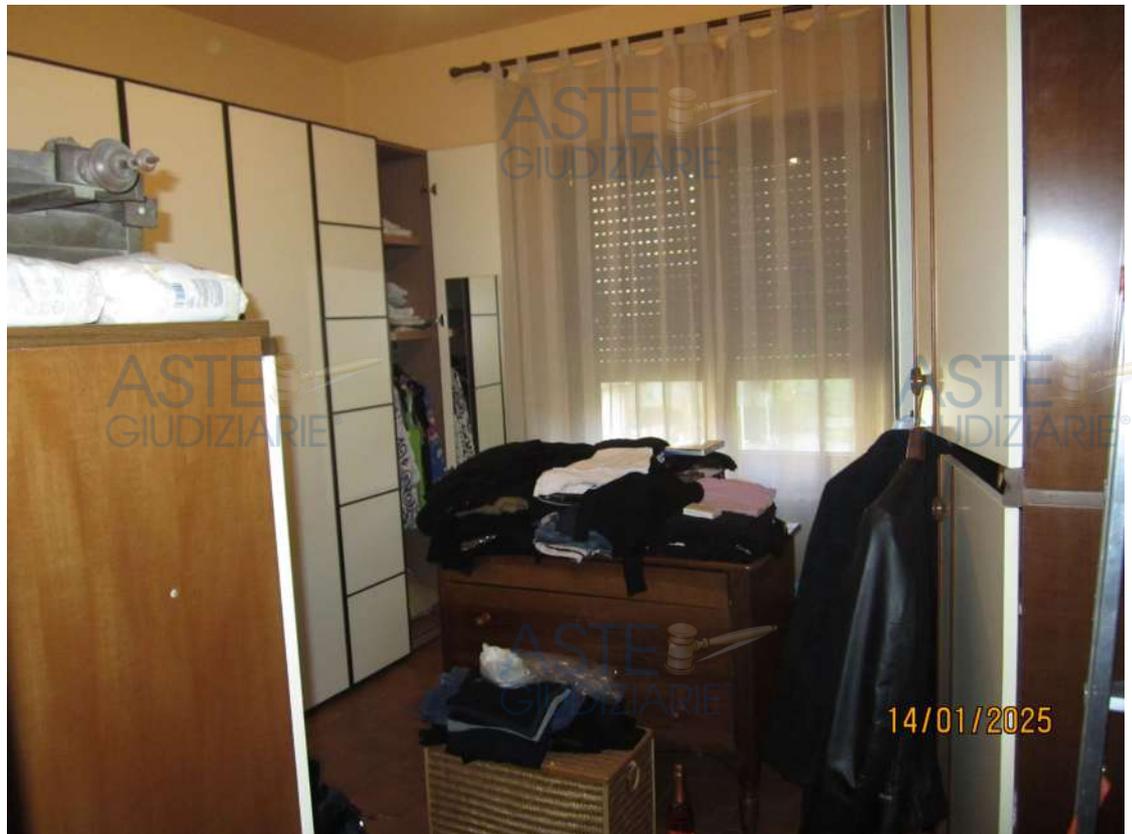
FOTO 11

La camera adiacente a quella matrimoniale, completamente occupata da armadiature.

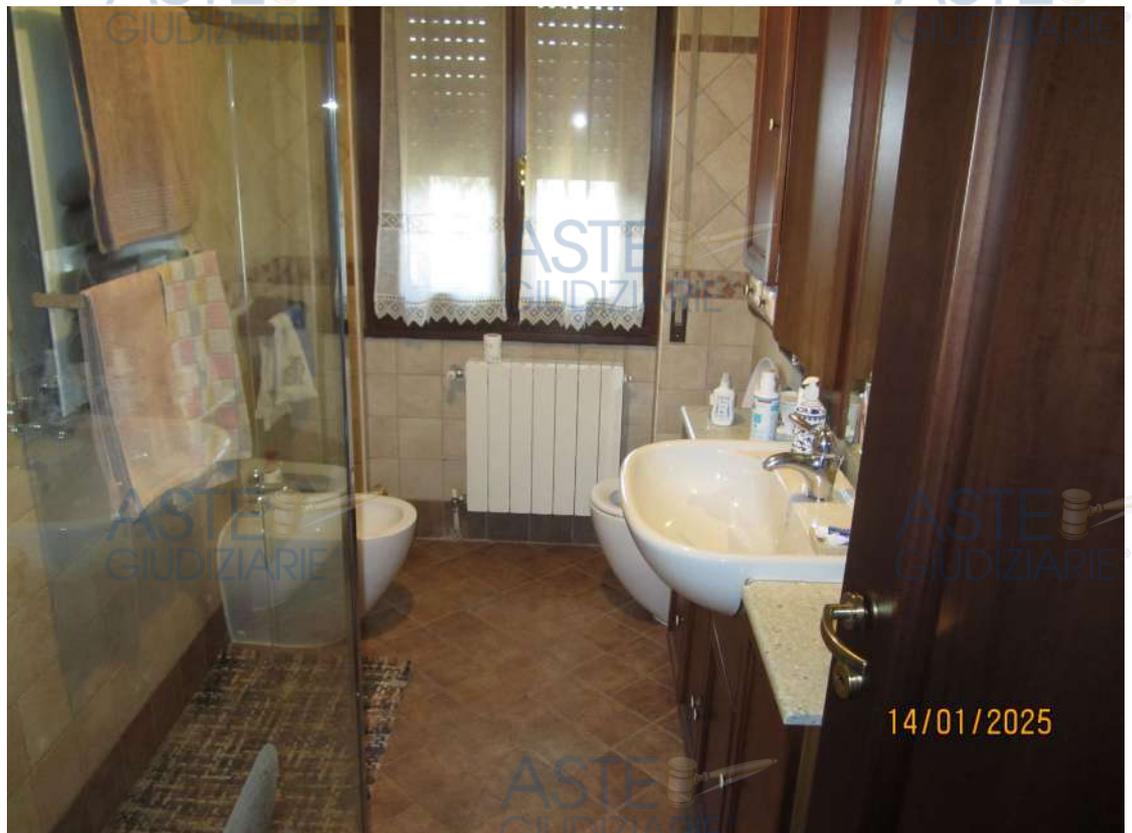
FOTO 12

Il bagno, ben ristrutturato nel 2013, con box doccia visibile sulla sin.

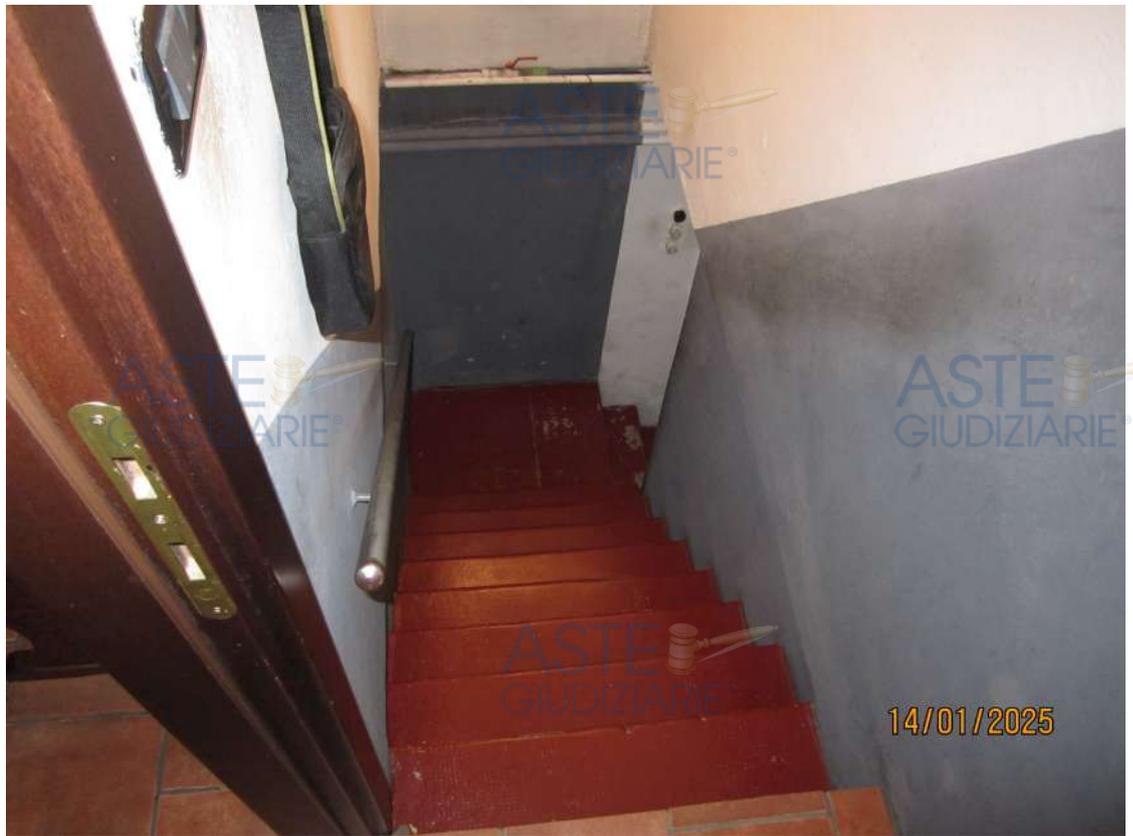
FOTO 13

Dettaglio della scaletta di servizio che collega il piano terra all'alloggio del piano primo. Scaletta piuttosto ripida, con gradini di cemento colorato.

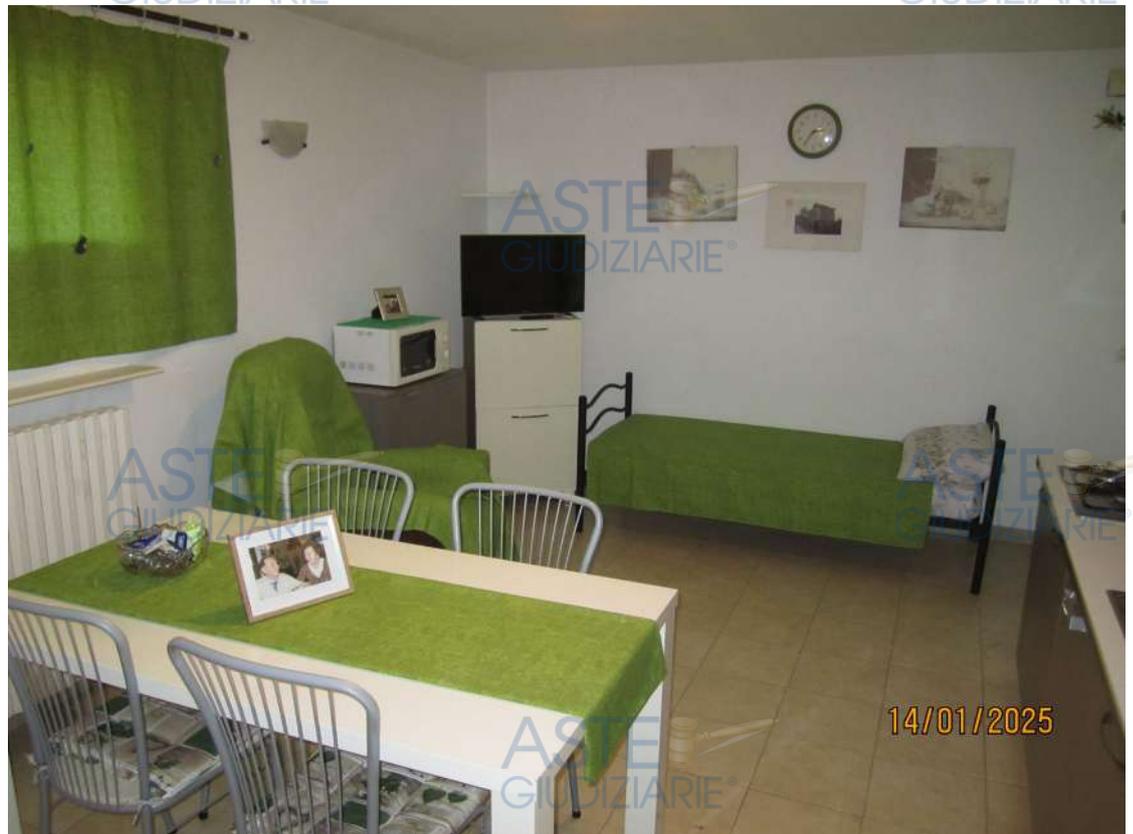
FOTO 14

Scorcio dell'ambiente al piano terra adibito a "tavernetta". L'ambiente presenta accesso diretto dall'esterno.

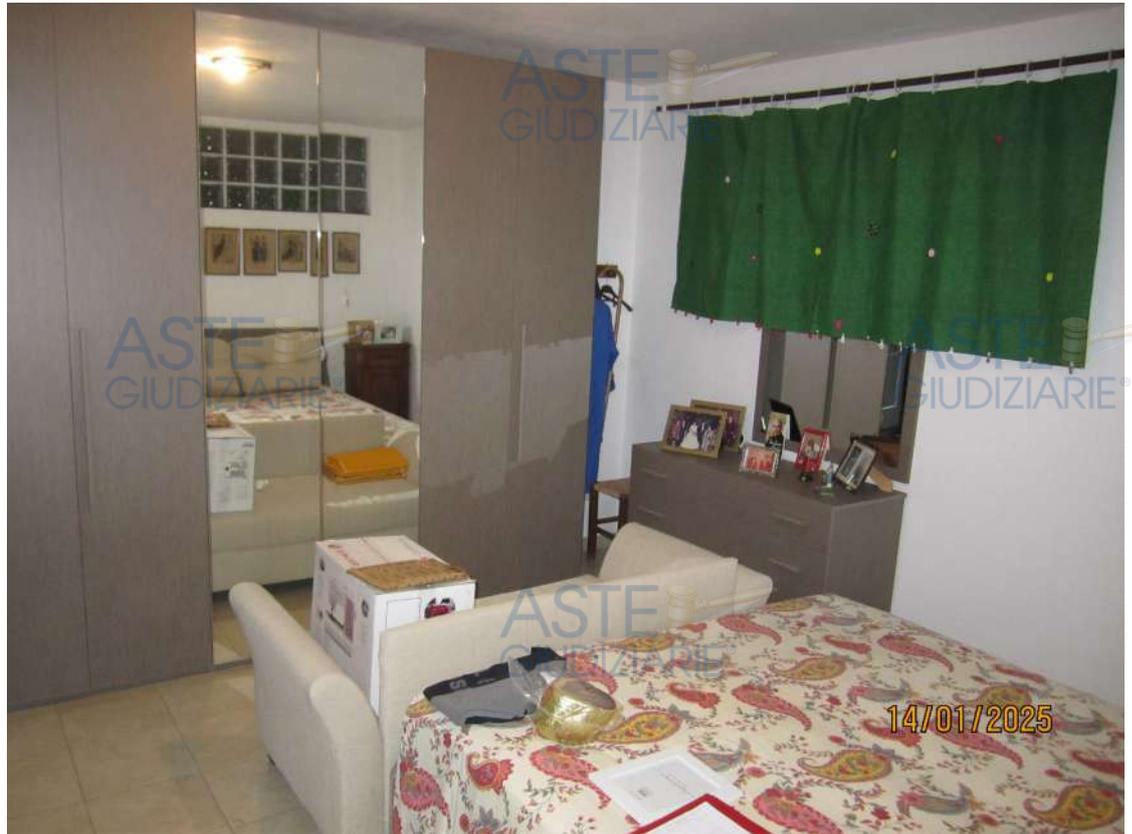
FOTO 15
L'ambiente di servizio adiacente alla tavernetta.

La seconda, al piano terra, consiste nella apertura di una porta tra la cantina e il vano scala, con chiusura di quella tra cantina e locale di servizio (parrebbe essere questo un errore formale di semplice rappresentazione).

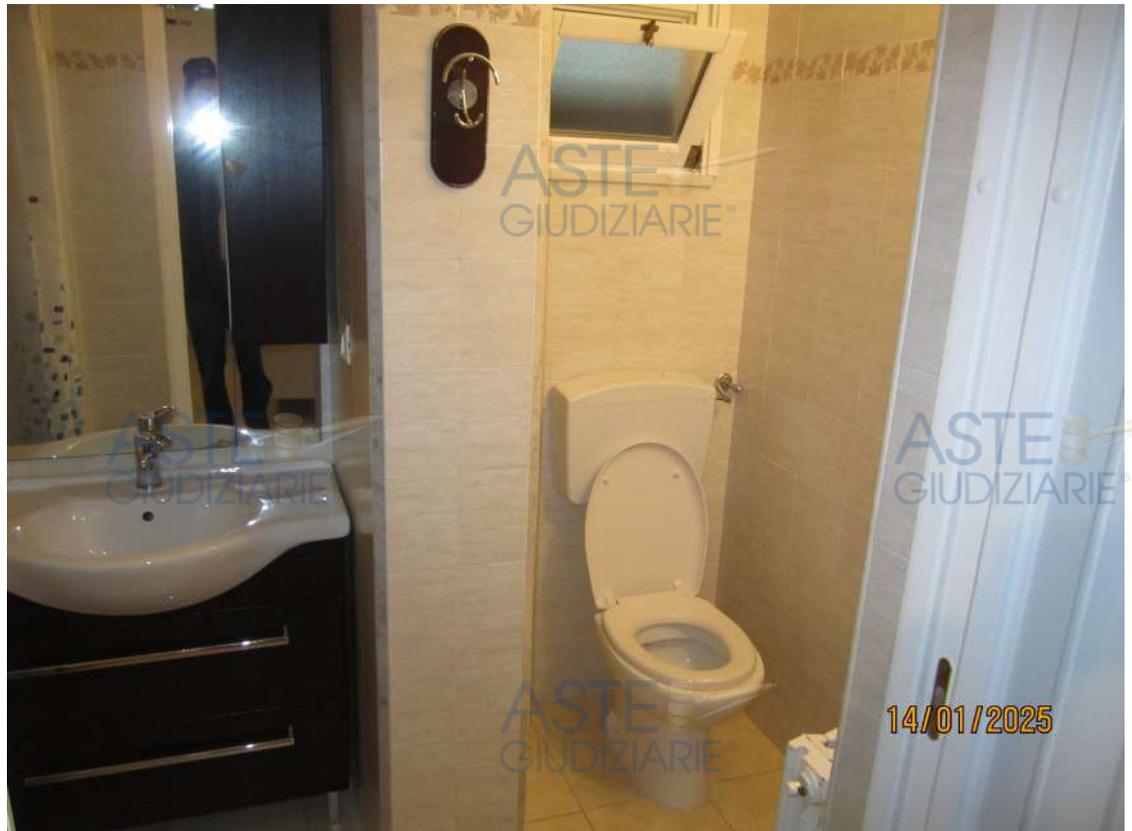
FOTO 16
Il bagnetto del piano terra, vaso, lavabo, doccia, senza bidet, perfettamente funzionante.

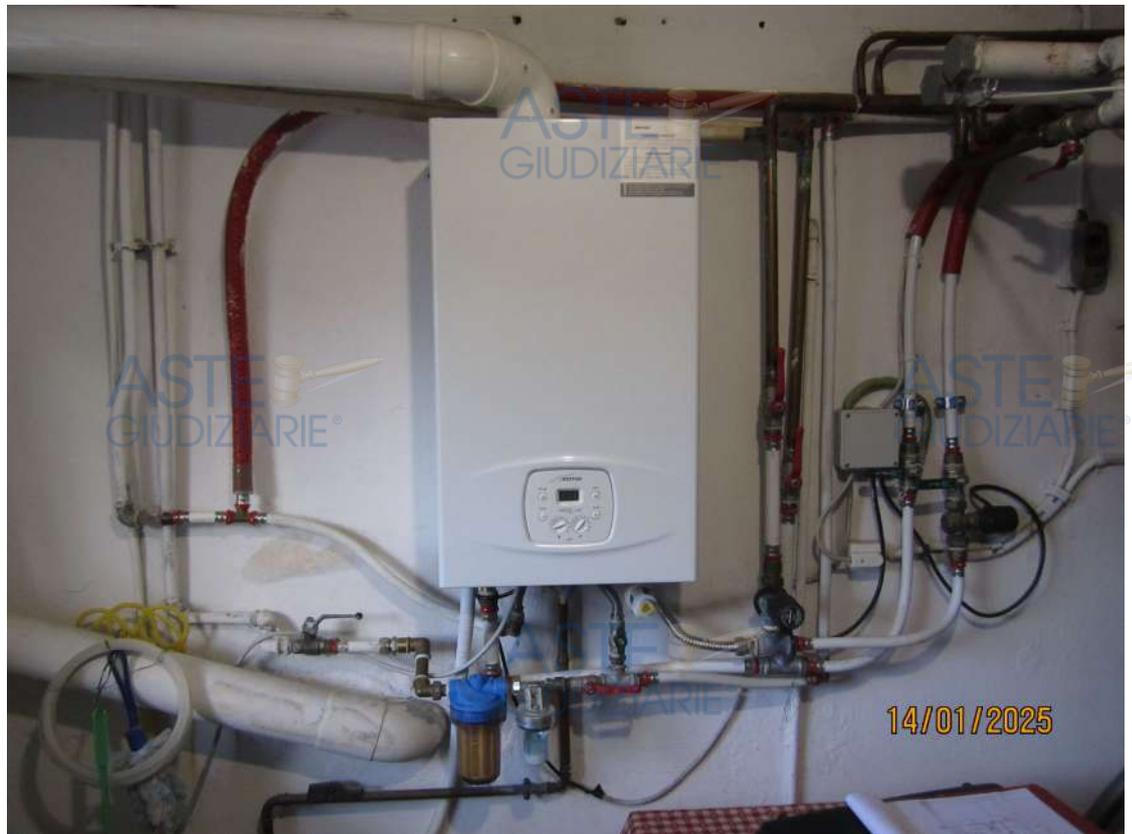
FOTO 17

Dettaglio della caldaia nell'ambiente lavanderia del piano terra. La caldaia, sostituita circa due anni fa, a parte le tubazioni che lasciano a desiderare sotto l'aspetto estetico, e' perfettamente funzionante.

Esiste impianto di riscaldamento	SI
Tipologia di impianto	caldaia individuale a gas metano
Stato impianto	buono
Potenza nominale	inferiore a 35 Kw
Impianto a norma	SI
Esiste la dichiarazione di conformità	NO
Note	La caldaia dell'impianto di riscaldamento e' stata oggetto di sostituzione circa due anni fa.

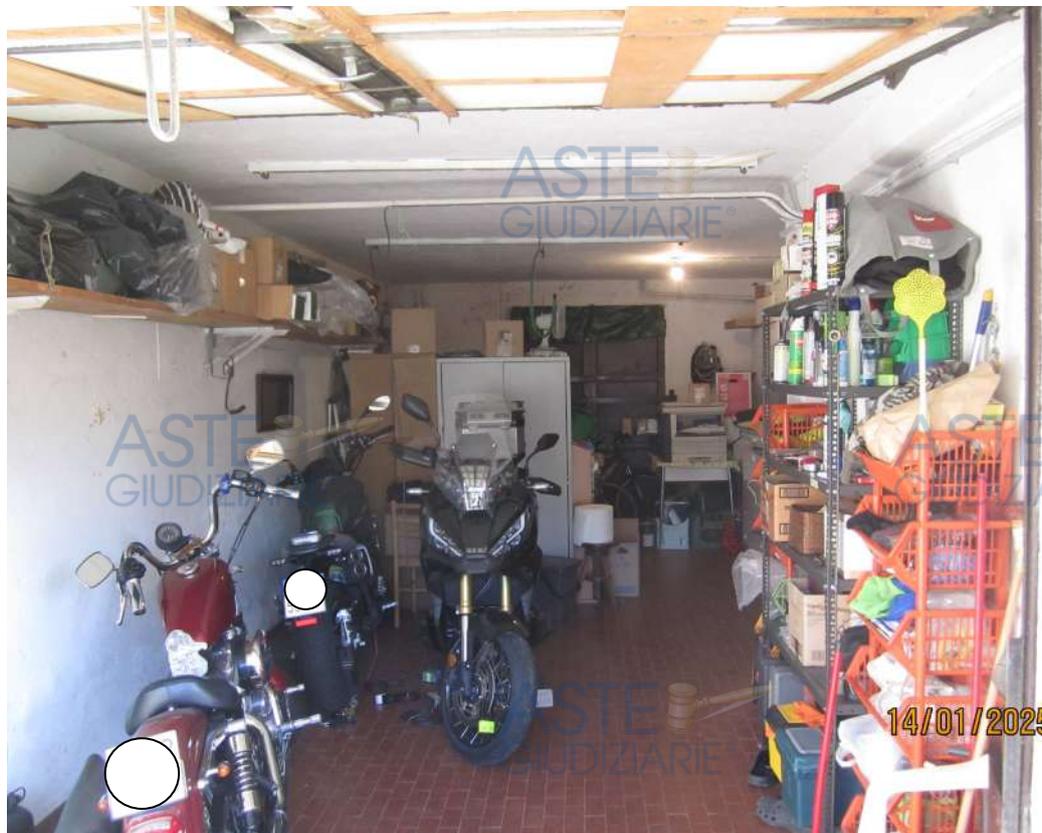
FOTO 18

L'ambiente, denominato cantina-locale di deposito, con accesso carraio regolato da porta basculante, e' di fatto un garage-ripostiglio.

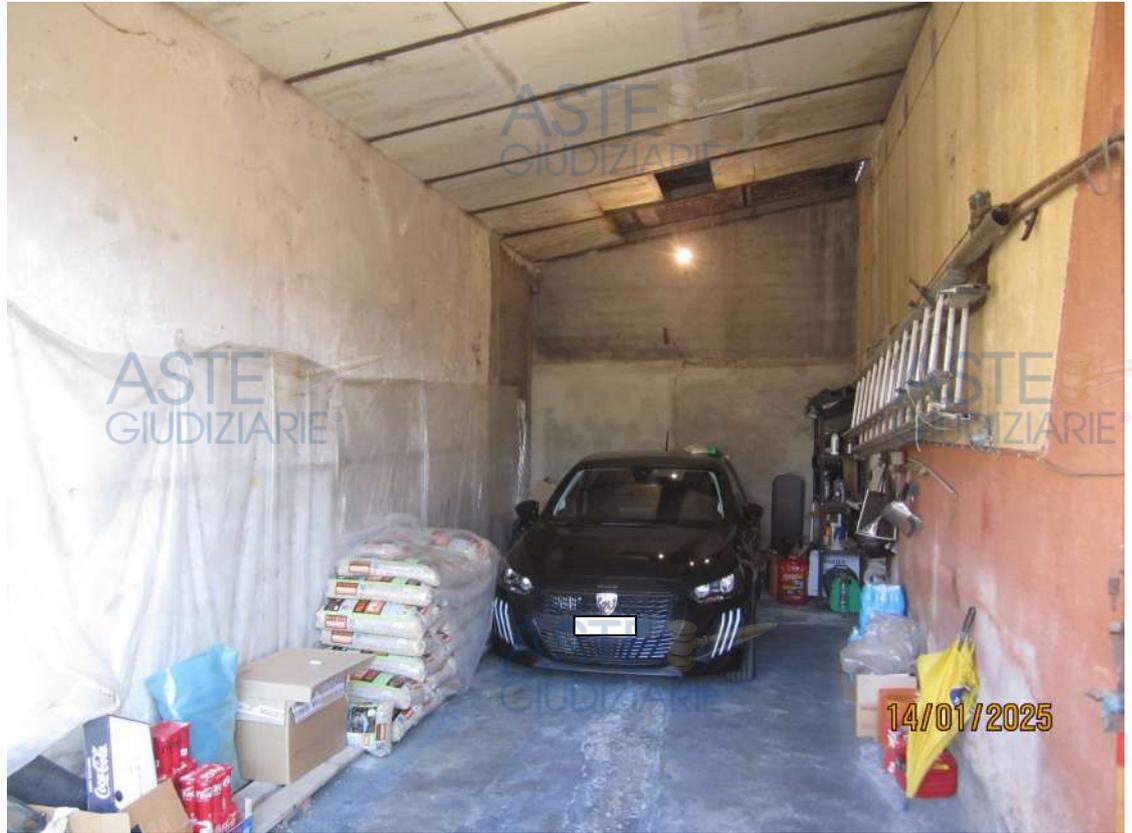
FOTO 19

L'autorimessa, piuttosto spaziosa sia in pianta che in altezza.
