Tribunale di Alessandria

PROCEDURA DI ESECUZIONE IMMOBILIARE

N° Gen. Rep. **337/2022**

RAPPORTO DI VALUTAZIONE

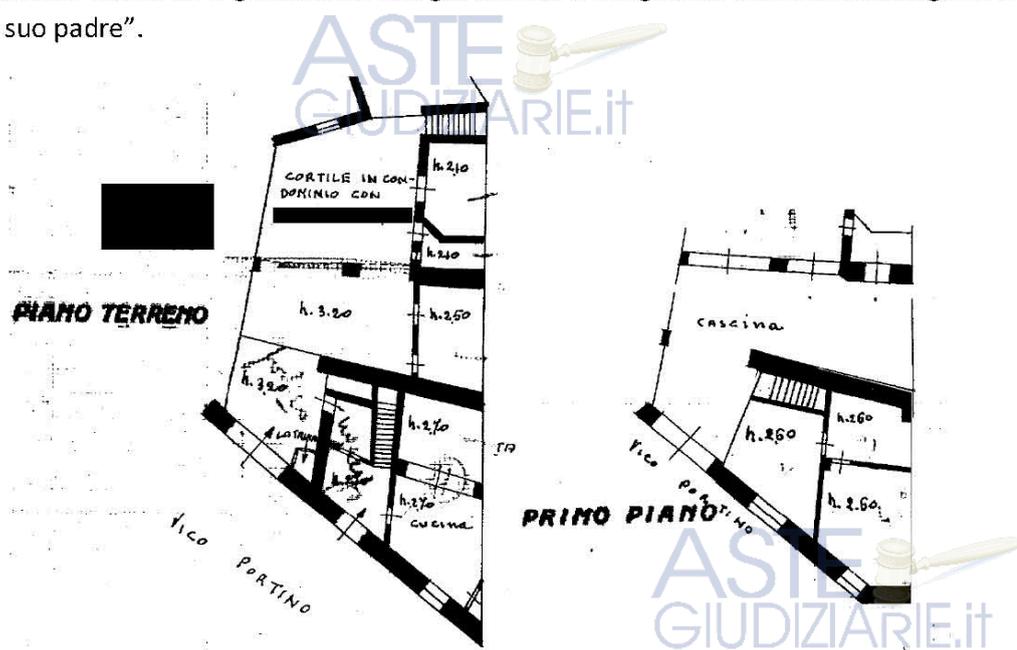
Planimetria catastale agli atti – stato legittimo

Lo scrivente ritiene quindi che debba considerarsi come stato dei luoghi legittimo quello rappresentato nella planimetria catastale e che le differenze rilevate allo stato attuale siano state eseguite senza richiedere alcun titolo autorizzativo.

Tanto ciò premesso è parere dello scrivente che siano quindi da considerare non autorizzate le seguenti differenze rispetto allo stato catastale:

- Al piano terra sono state eseguite alcune modifiche interne con la formazione di alcuni collegamenti con i locali accessori a nord-est, è stata modificata la scala di collegamento al primo piano e realizzata una seconda ed è stata chiusa una porzione di portico per la formazione di un nuovo vano.
- Al piano secondo è stata recuperata la "cascina" a fine abitativo ed eseguite alcune modifiche interne oltre alla realizzazione di una scala a chiocciola per accedere al sottotetto
- Nel sottotetto sono stati realizzati alcuni locali abitativi ed un servizio igienico.

Nella corte, in prossimità del portoncino di accesso secondario, è stata realizzata una piccola tettoia.

Risulta quindi necessario ripristinare lo stato dei luoghi e rendere "non abitabili" le porzioni di edificio che sono state oggetto di intervento ed in particolare sarà necessario demolire la muratura perimetrale del locale al piano terra e i relativi serramenti, rimuovere la copertura della piccola tettoia nella corte, demolire le tramezzature e tutti i serramenti e le finiture dei locali al piano primo e sottotetto in modo da riportare tali locali al "grezzo" e poterli ricondurre a "cascina". Sarà altresì da chiudere il collegamento al piano primo consentendo l'accesso a tali locali non abitabili solo dall'esterno al fine di delimitare fisicamente la porzione di edificio ad abitazione da quella a rustico.

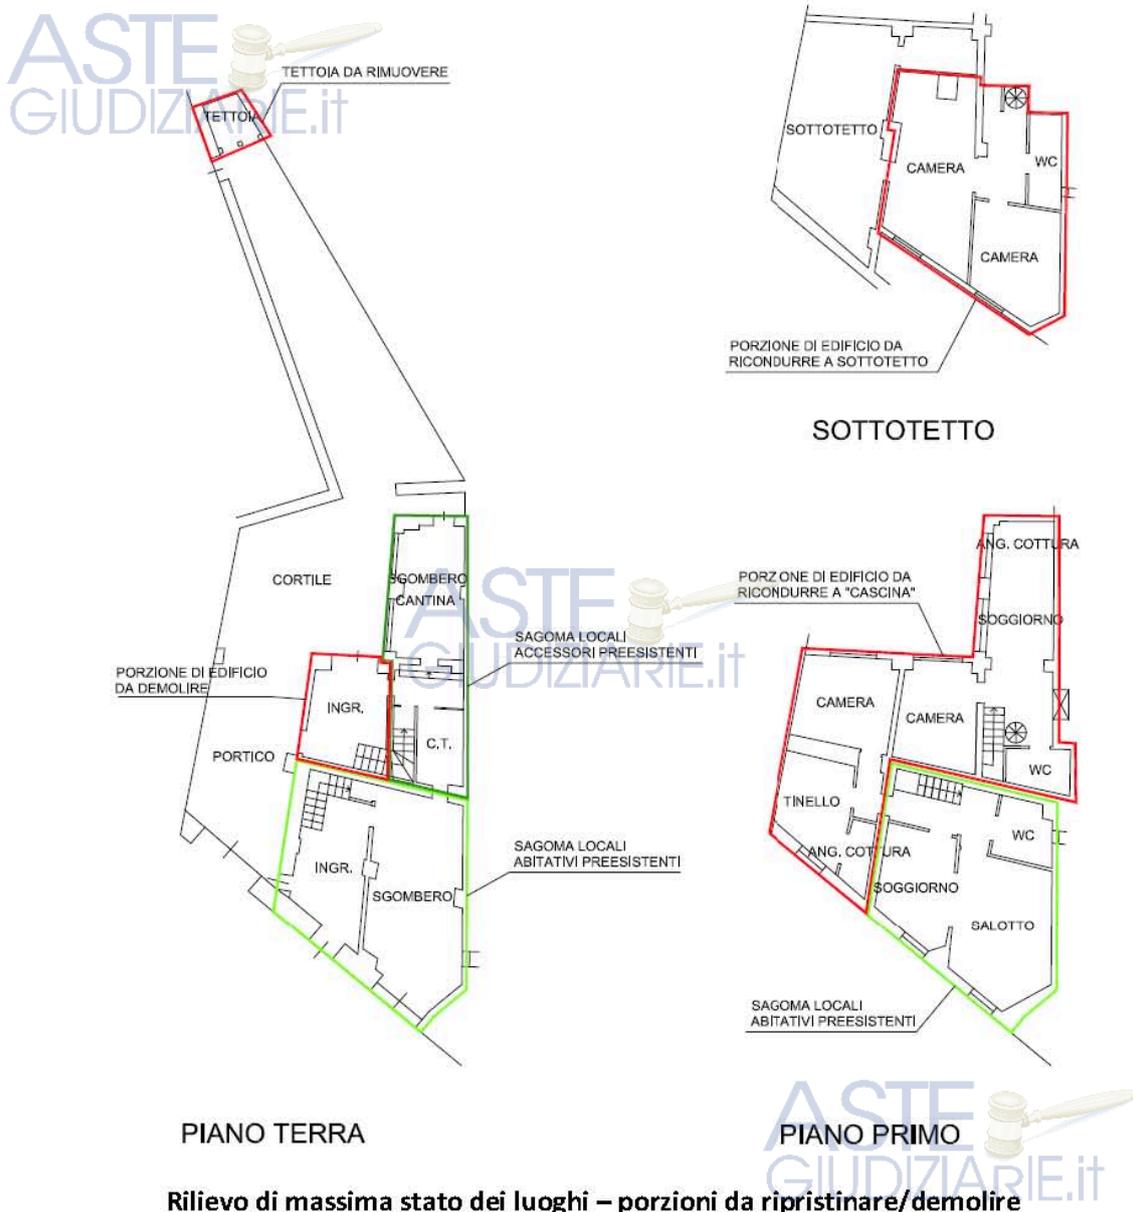
Lo scrivente si è quindi confrontato con l'ufficio tecnico del Comune di Gavi al fine di verificare la sanabilità di quanto sopra evidenziato e ha riscontrato che ai sensi delle norme tecniche di attuazione del PRGC nel centro storico non è concesso alcun aumento di volume.

In particolare sul fabbricato possono esclusivamente essere realizzati interventi di ristrutturazione edilizia con vincolo specifico ai sensi dell'art. 16-m ed in particolare sono ammessi esclusivamente gli interventi di manutenzione ordinaria, manutenzione straordinaria, restauro e risanamento conservativo.

Lo scrivente ha quindi redatto una stima di massima basata sul prezzario regionale vigente al fine di determinare i costi relativi agli interventi sopra elencati quantificati in circa € 7639,74 + iva di legge.

Tali interventi dovranno essere effettuati previo presentazione di idoneo titolo autorizzativo a parziale sanatoria.
