Tribunale Ordinario di Ancona

Procedura esecutiva n. 105/2024 R.Es.

Perizia di valutazione dell'immobile

VIA SPONTINI N.1 DIZIARE SASSOFERRATO (AN)

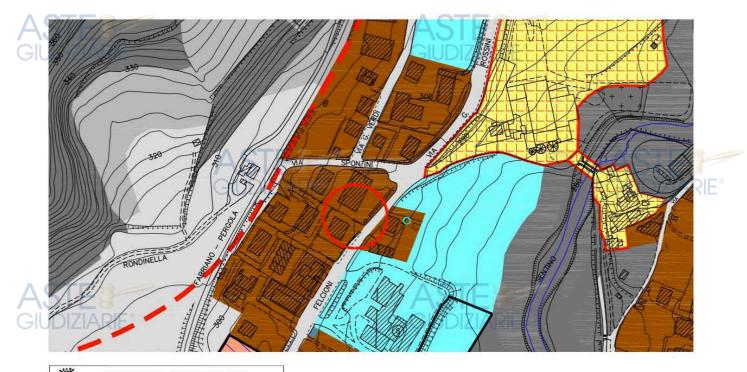
Dalla tavola soprariportata si evidenziano le tavole di riferimento per la zona di interesse specifico. Relativamente all'area si segnala di seguito quanto riportato nella tavola di PRG, con elaborato grafico (stralcio) e relativa legenda.

ZONE DEI TESSUTI RECENTI B - Art.28 N.T.A.

zona bi – parti urbane intensamente urbanizzate con impianto prevalentemente concluso – a-l.29 n.t.a. if = 2.2 mc/mq $\,$ H max = 12.5 m

ZONE B3 - PARTI URBANE CON IMPIANTO INCONGRUENTE DA SOTTOPORRE A P.R.U. - Art.31 N.T.A. If = $1.5 \mathrm{me/mq}$
