TRIBUNALE DI ANCONA

Procedura Esecutiva n. 114/2024

R E L A Z I O N E

CONSULENZA TECNICA

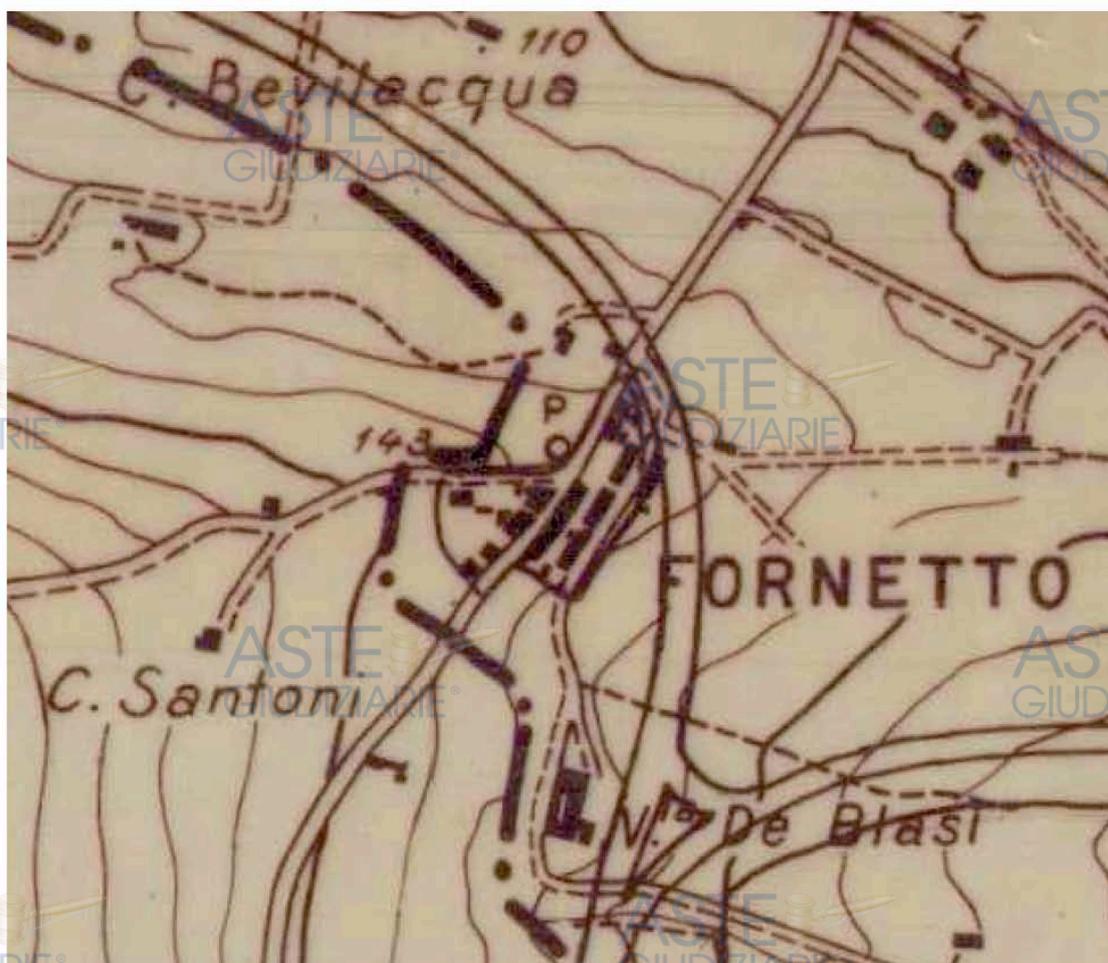
Dagli archivi storici del Comune di Ancona ed in particolare dall'Ortofotocarta 1957-1971 foglio 2 si evidenzia l'esistenza dell'immobile alla data del 1958, tenuto conto che sull'Ortofotocarta citata è presente la data del 16 giugno 1958. Per cui sicuramente è certo che l'immobile è stato edificato in epoca antecedente il 1967.

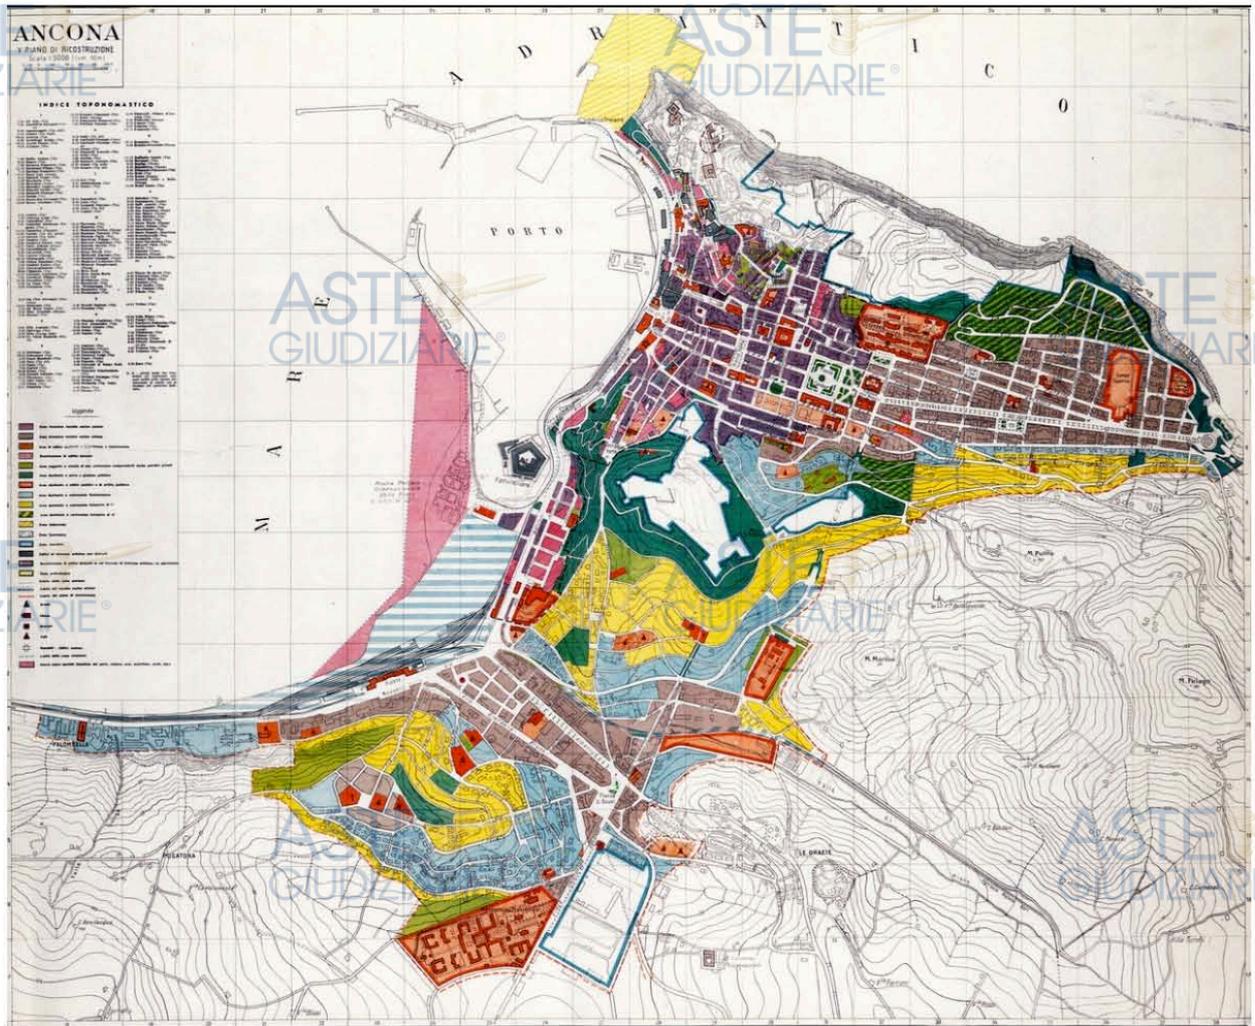
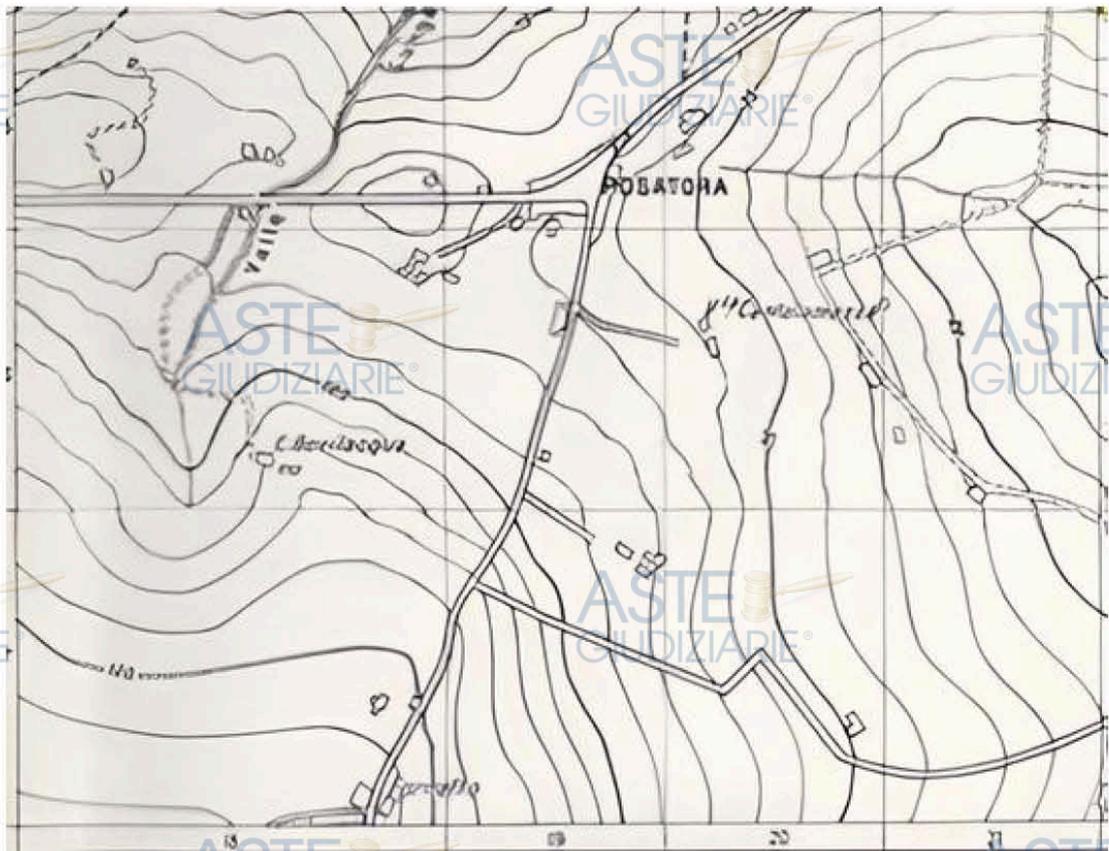
Ingrandimento del Piano di Ricostruzione del 1946. Via Fornetto

Nell'archivio storico è presente anche il Piano di Ricostruzione del 1946.

Ciò che è utile evidenziare è che l'area via del Fornetto era ampiamente al di fuori del centro urbano e non interessata dalla pianificazione urbanistica. Anche nel piano di ricostruzione del 1957 Via del Fornetto era fuori del centro urbano come anche nel Piano Regolatore del 1963.

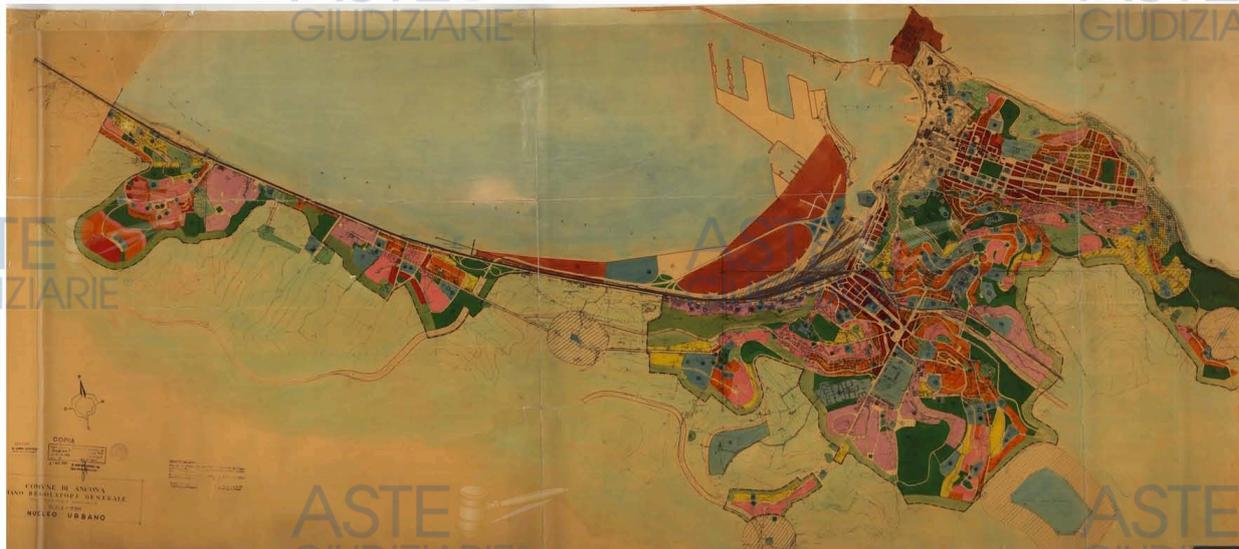
Piano Regolatore 1963 di Ancona con mappato il Centro Urbano.

Dagli elaborati e dalle ricerche condotte risulta che l'immobile è stato edificato in epoca antecedente al 1967 e ricadente nella seconda tipologia, ovvero:
