Tribunale di Ancona  
Ufficio Esecuzioni Immobiliari

PROCEDURA ESECUTIVA  
(R.G. Es. n. 226/2024)

ELABORATO PERITALE

ELABORATO PERITALE  
LOTTO UNICO

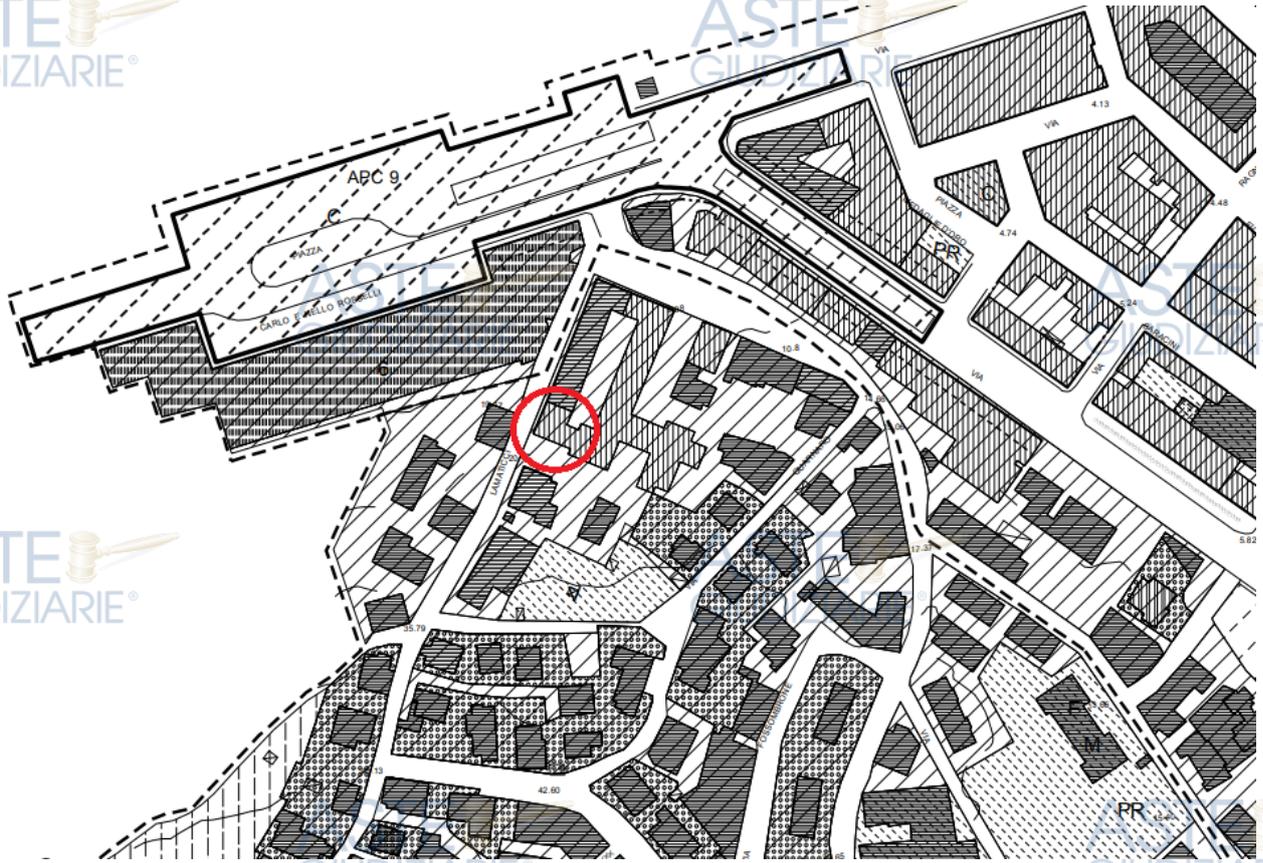
Immobile inserito nel PRG del Comune di Ancona come edificio in zona a tessuto omogeneo prevalentemente residenziale.

Si riportano di seguito la zonizzazione della tavola di PRG e gli interventi ammessi dalle Norme Tecniche di Attuazione (NTA).
