**ESECUZIONE IMMOBILIARE N. 417/2015**

**CONSULENZA TECNICA D'UFFICIO**

**RELAZIONE TECNICA GENERALE EPURATA**  
via dell'Industria 140  
Filottrano

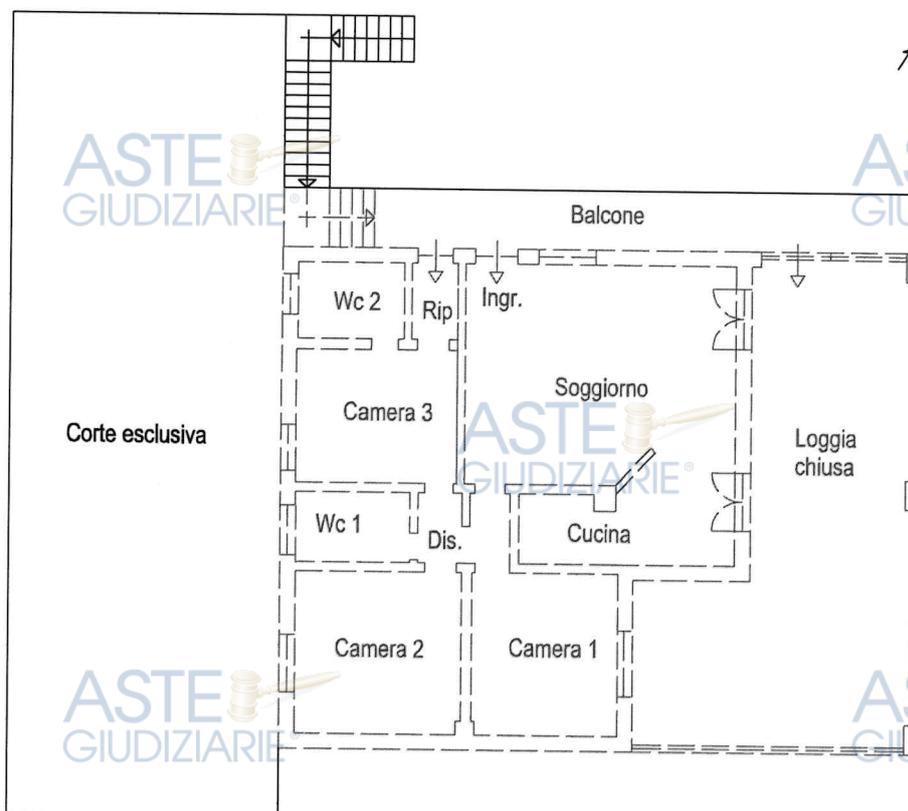
Piano primo

La struttura è in cemento armato, i solai di piano e il solaio di copertura risultano in latero-cemento, le pareti esterne (superficie esterna) risultano internamente intonacate e pitturate mentre la superficie esterna è rivestita a mattoncini. Le pareti interne sono intonacate e pitturate; le porte interne sono in legno; le finestre sono in alluminio con vetrocamera.

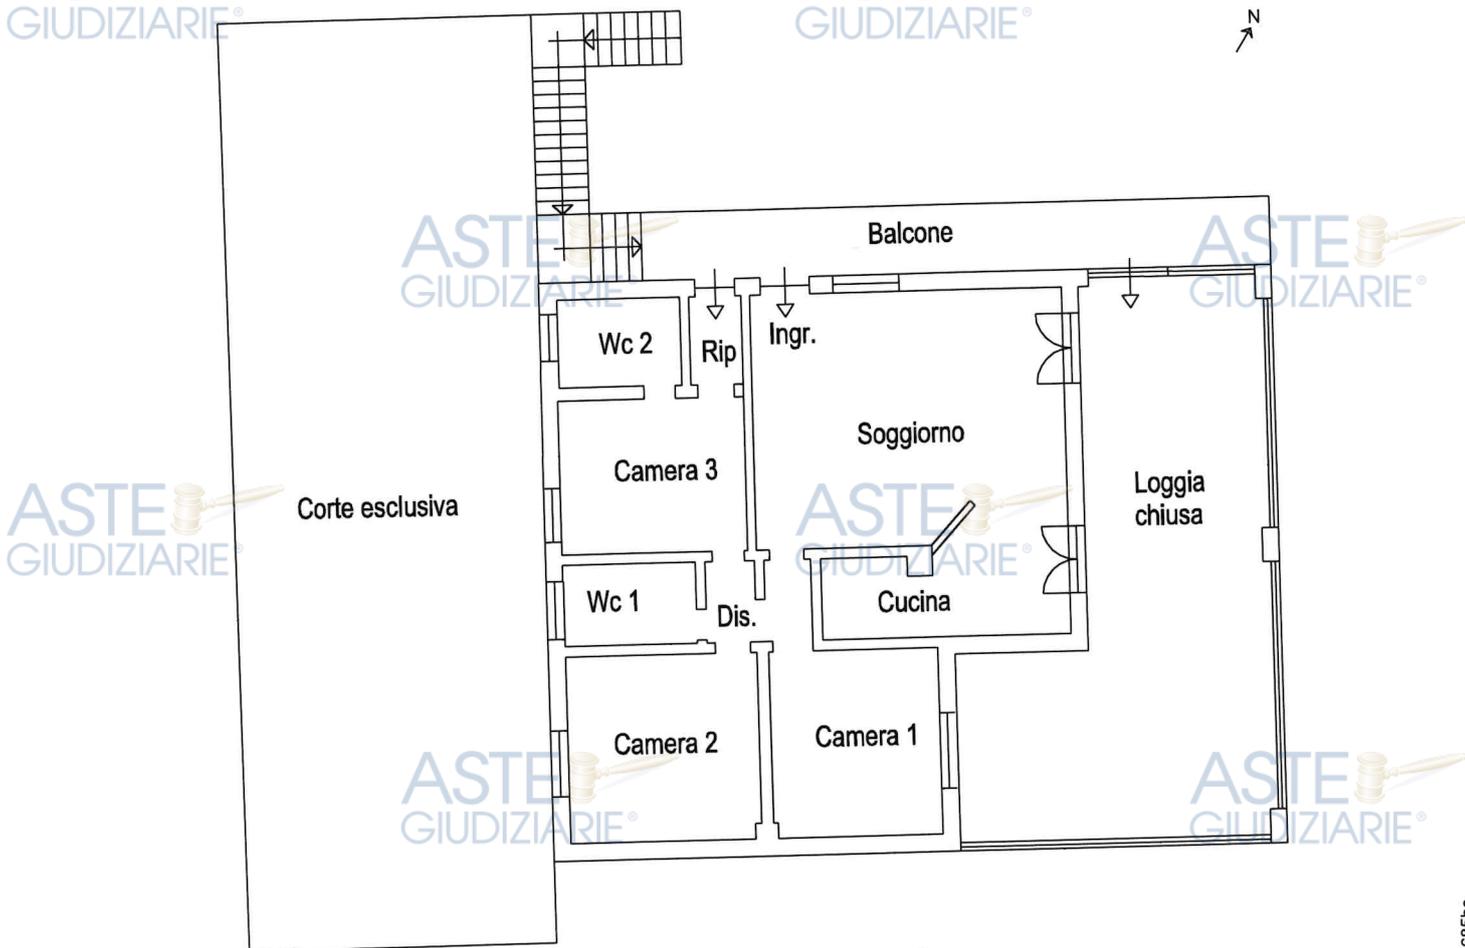
Piano secondo

I locali che compongono l'appartamento sono i seguenti:

- Ingresso-soggiorno
- cucina
- disimpegno
- n. 2 bagni
- n. 3 camere
- ripostiglio
- balcone
- loggiato

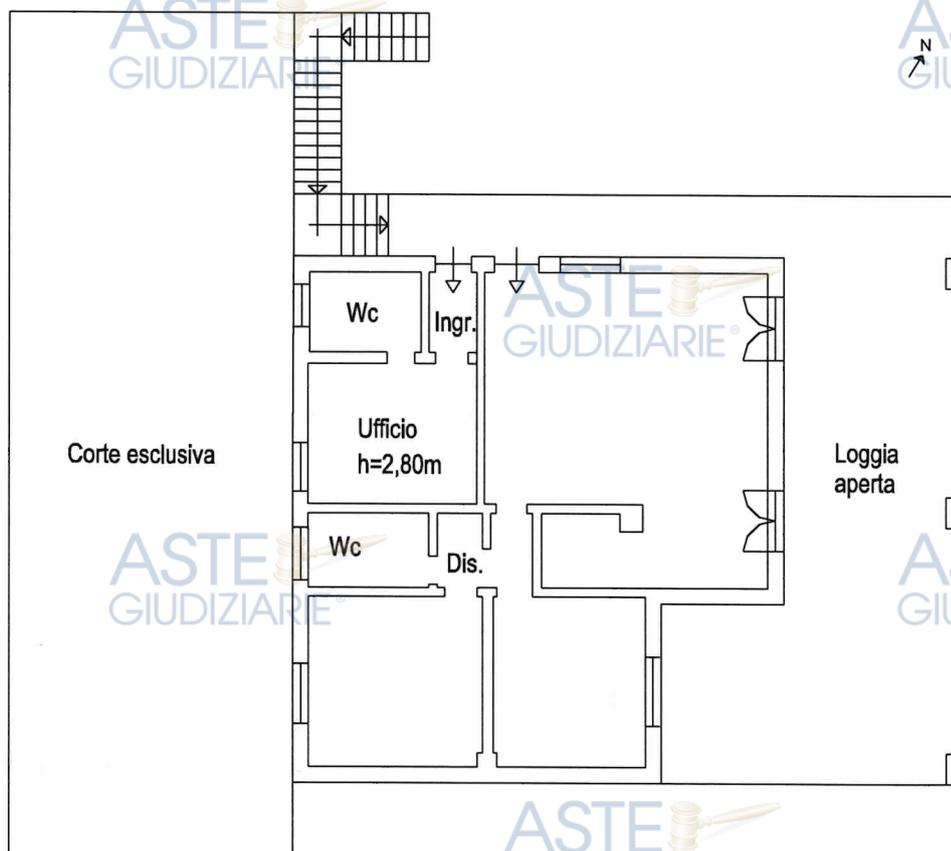
Pianta da catastale

La rappresentazione catastale non è totalmente conforme a quanto rilevato in sito.

Le difformità da aggiornare al catasto sono date dalla presenza di apertura (porte) non presenti catastalmente e da realizzazione di pareti di chiusura del loggiato che da catastale risultava totalmente aperto. La situazione reale è di seguito riportata confrontandola con le piante catastali da aggiornare.
