TRIBUNALE DI ANCONA

Procedura Esecutiva n. 6/2025

R E L A Z I O N E

CONSULENZA TECNICA

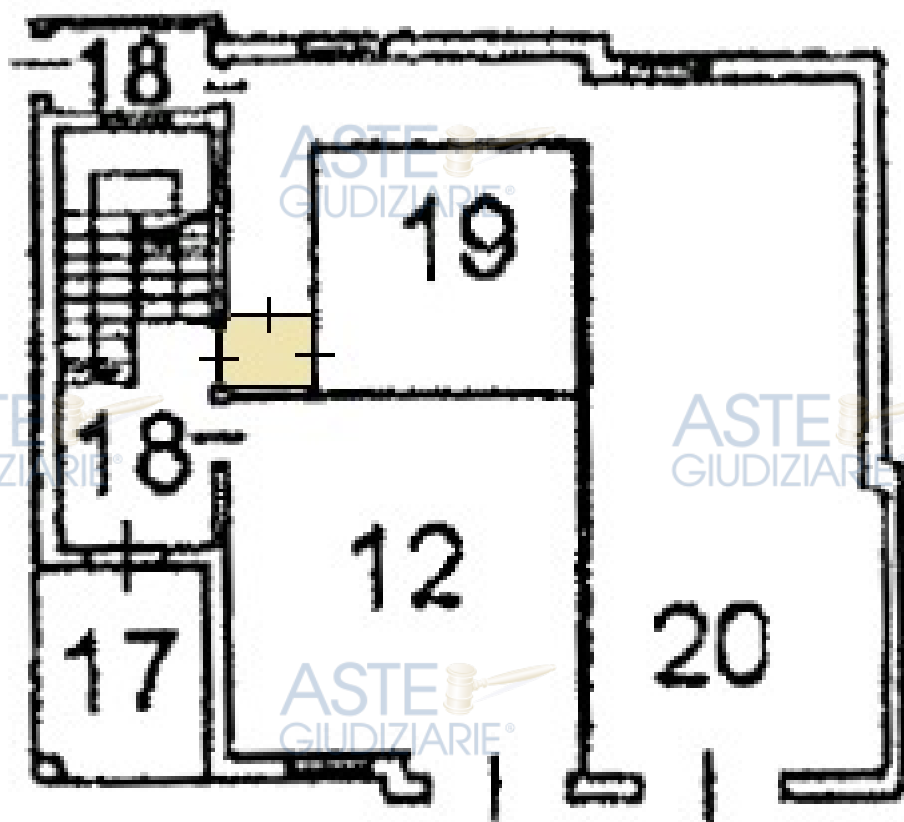
STATO FUTURO: Proposta di servitù di passaggio sull'area campita in giallo

L'area campita in giallo potrà essere definita con un nuovo subalterno su cui stabilire e ratificare la servitù di passaggio al sub 19 attraverso il nuovo subalterno a partire dalla porta posta sul vano scale condominiale.

Il diritto di accesso all'immobile intercluso è comunque consentito. L'articolo 843, e art. 1051 (Passaggio coattivo) inizialmente pensati per il solo accesso ai terreni limitrofi, sono stati col tempo estesi dalla giurisprudenza anche a tutte le altre ipotesi di ingresso nella proprietà privata altrui, tant'è che oggi la Corte di Cassazione ritiene pacificamente applicabile la disposizione anche all'accesso nell'appartamento condominiale. L'area campita sarebbe sempre di proprietà del sub 19, ma gravata dalla servitù di passaggio. L'inserimento della seconda porta sul corridoio del nuovo sub garantirebbe anche la privacy e l'accesso esclusivo al locale di sgombero sub 20.
