TRIBUNALE DI ANCONA

**CONSULENZA TECNICA D'UFFICIO
PER VALUTAZIONE
DEI BENI IMMOBILI**

LOTTO A.16.1

**Ufficio in corso di costruzione
a Falconara M.ma (AN),
Via Marconi n.86/AD**

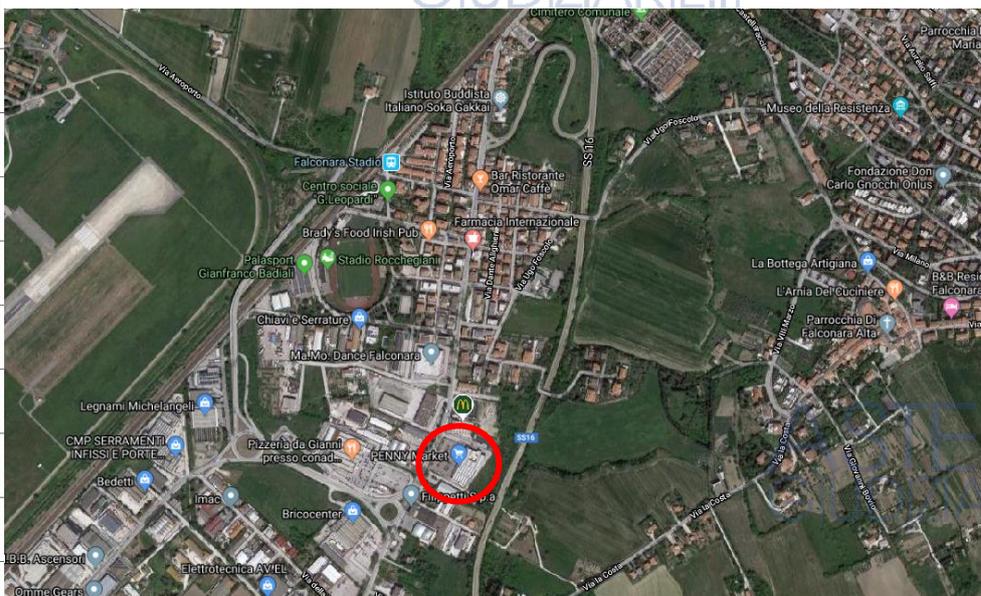
L'immobile è compreso in un edificio commerciale-direzionale (già

occupato per quasi tutto il piano terreno da esercizi di notevole estensione) ubicato in affaccio alla strada statale nel tratto compreso tra Falconara e Castelferretti, separato dalla stessa per mezzo di un ampio parcheggio (in parte da cedere al Comune) sistemato con betonelle bicolore ed alberature.

L'edificio si sviluppa sui piani terreno e primo, rispettivamente destinati (anche se con qualche eccezione) ad attività commerciali e ad uffici. Ha struttura prefabbricata in c.a.p. fornita dalla Sicap, copertura in coppelle senza lucernai, tamponamenti in pannelli sandwich, in parte rivestiti in pannelli Alucobond (uffici a piano primo, per il prospetto lato strada e quelli laterali), in parte lisci, internamente coibentati e controfoderati in cartongesso. Gli infissi perimetrali del piano primo sono in alluminio elettrocolorato, a taglio termico, con vetrocamera antisfondamento ed imbotti in alluminio pressofuso. Quelli in fronte strada sono dotati di pensilina di schermatura brise soleil in alluminio. Le corti di pertinenza sono in parte asfaltate ed in parte pavimentate in betonelle: alcune tuttavia costituiscono lotti a sé stanti, cioè non concepiti come beni comuni alle varie unità immobiliari che compongono il fabbricato, come si avrà modo di vedere più avanti.
