Liquidazione Giudiziale n. 36/2024

ASTE  
GIUDIZIARIE®  
ASTE  
GIUDIZIARIE®  
**PERIZIA TECNICA ESTIMATIVA  
DEGLI IMMOBILI OGGETTO DI PROCEDURA DI  
LIQUIDAZIONE GIUDIZIALE**

ASTE  
GIUDIZIARIE®  
**LOTTO F** – Ristorante/pizzeria sito in Fabriano (AN), con ingressi su Via Ciazzini 56,  
Piazza Calroll 1, Via Filzi 13.  
ASTE  
GIUDIZIARIE®

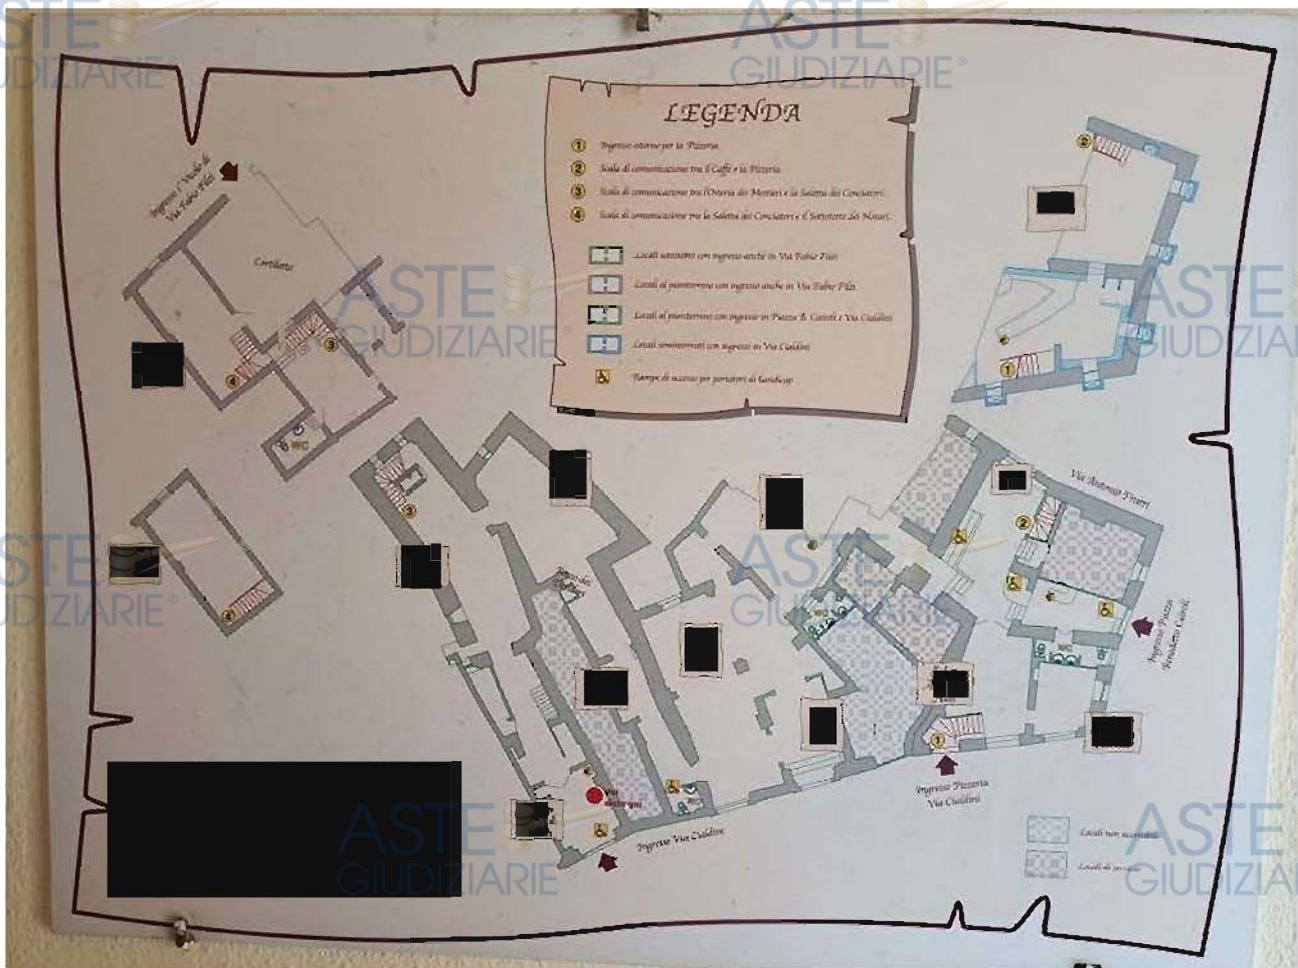
La disposizione distributiva delle sale e dei servizi del ristorante è molto articolata e irregolare. Oltre al piano terra, il ristorante si compone anche di una piccola porzione posta al piano interrato ed altre al piano primo, ammezzato e secondo/sottotetto, anch'esse destinate a ristorante.

L'attività commerciale è così costituita e distribuita:

ristorante con ingresso dalla via Cialdini 56 che immette su una piccola sala reception che conduce ad un vano osteria e ad una sala da pranzo. Attraverso un corridoio a tunnel si giunge ad un ampio salone da pranzo anch'esso con affacci sulla via Cialdini. Mediante una ulteriore saletta da pranzo ed alcuni corridoi che disimpegnano su ripostigli e servizi igienici, si giunge ad ulteriore zona del ristorante dove trovano posto il bar, due cucine ed altre due sale da pranzo; in tale zona è presente un ulteriore ingresso da Piazza Cairoli civico 1. Quest'ultima porzione di ristorante è collegata, tramite una scala di servizio, ad un piano interrato nel quale si trova la pizzeria costituita da due sale, la quale pizzeria è accessibile agli avventori in maniera autonoma tramite un ingresso diretto dalla via Cialdini.

Nella sala osteria è presente una scala che conduce al livello superiore: si giunge al primo piano dove è presente uno spazio disimpegno che di fatto si trova a livello della via Filzi. Dal civico 13 della via Filzi si può infatti entrare ad una corte esclusiva, utilizzata anch'essa come ristorante nei periodi estivi, dalla quale si accede attraverso un vano di ingresso al locale disimpegno di cui sopra. Il locale disimpegno, attraverso una scala interna, comunica con una sala da pranzo che si trova a livello della corte esclusiva con la quale comunica e ad ulteriore sala da pranzo sovrastante, al piano secondo sottotetto.

Sempre dal locale disimpegno si accede ad alcuni locali magazzino e di servizio e ad una scala interna che conduce ad un piano ammezzato dove è presente un piccolo vano ad uso ripostiglio che si affaccia su un cortile interno.

Tutti i locali del ristorante sono collegati tra di essi. Non è presente l'impianto ascensore. Sono presenti servizi igienici per clienti e personale, nonché spogliatoi, dispense e locali vari di servizio.

Allo scopo di una miglior comprensione della distribuzione del ristorante/pizzeria si allega di seguito una planimetria esplicativa:

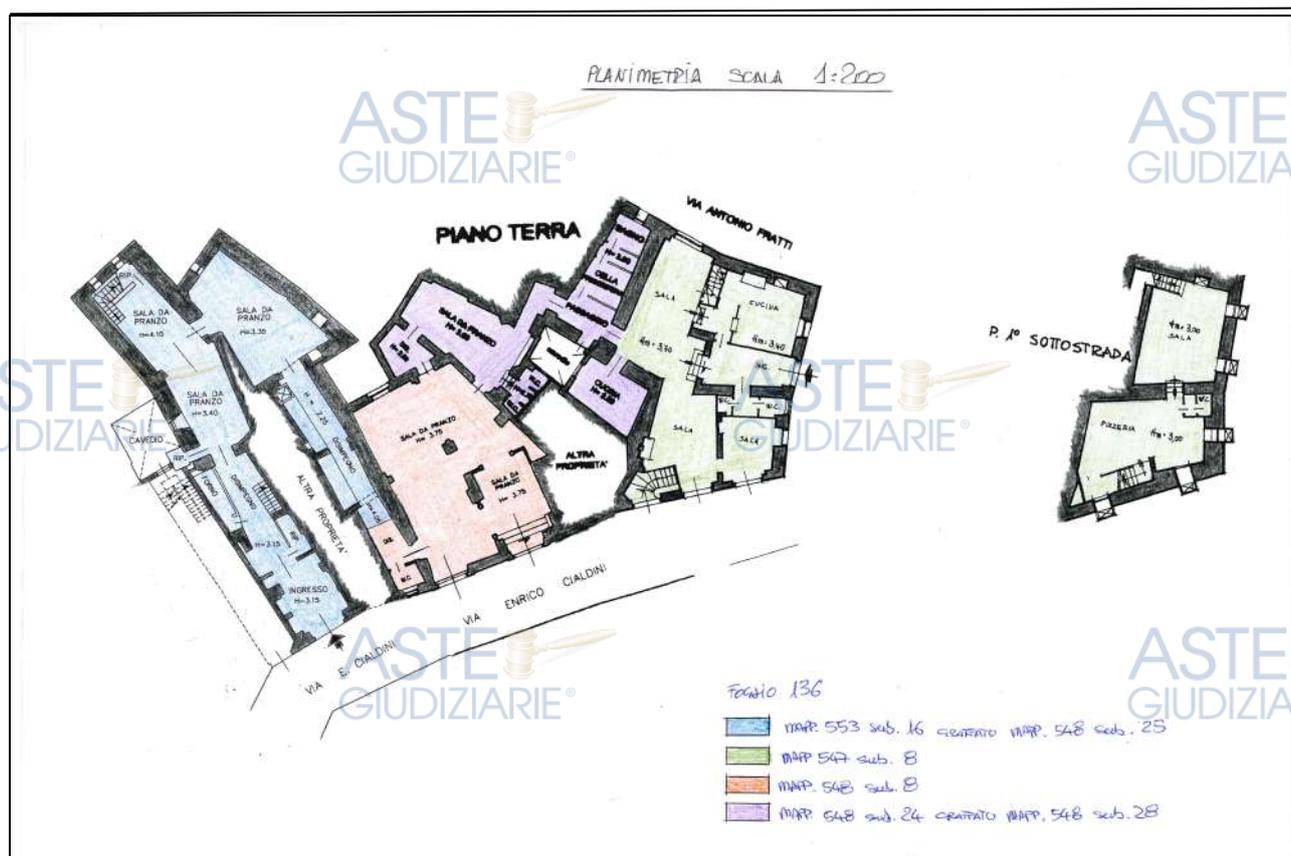
Esso è censito al Catasto Fabbricati del Comune di Fabriano al foglio 136.

Allo scopo di una miglior comprensione della individuazione catastale e degli identificativi di mappa dell'immobile si allegano le seguenti planimetrie esplicative:

Per il mapp. 553 sub. 13 si segnala la mancata conformità tra lo stato dei luoghi e la planimetria catastale in atti in quanto dal sopralluogo effettuato è emerso che nella planimetria catastale vengono riportati quali parti integranti dell'U.I. urbana l'androne di ingresso con scala con entrata dal civico 54 di via Cialdini. Nell'androne di ingresso, in planimetria, è presente una porta che lo collega al ristorante mentre sul posto tale porta non è presente. Inoltre, sempre in planimetria, al piano primo ammezzato viene riportato un corridoio che dal pianerottolo della scala conduce al ristorante, mentre sul posto tale situazione non corrisponde allo stato dei luoghi.
